Untersuchungsbericht

Aktenzeichen: 60uu2015-10/006-3323

Gefährliches Ereignis im Eisenbahnbetrieb

Ereignisart:	Zugentgleisung
Datum:	09.10.2015
Zeit:	12:10 Uhr
Benachbarte Betriebsstellen:	Offenburg - Gengenbach
Streckennummer:	4250
Kilometer:	8,550

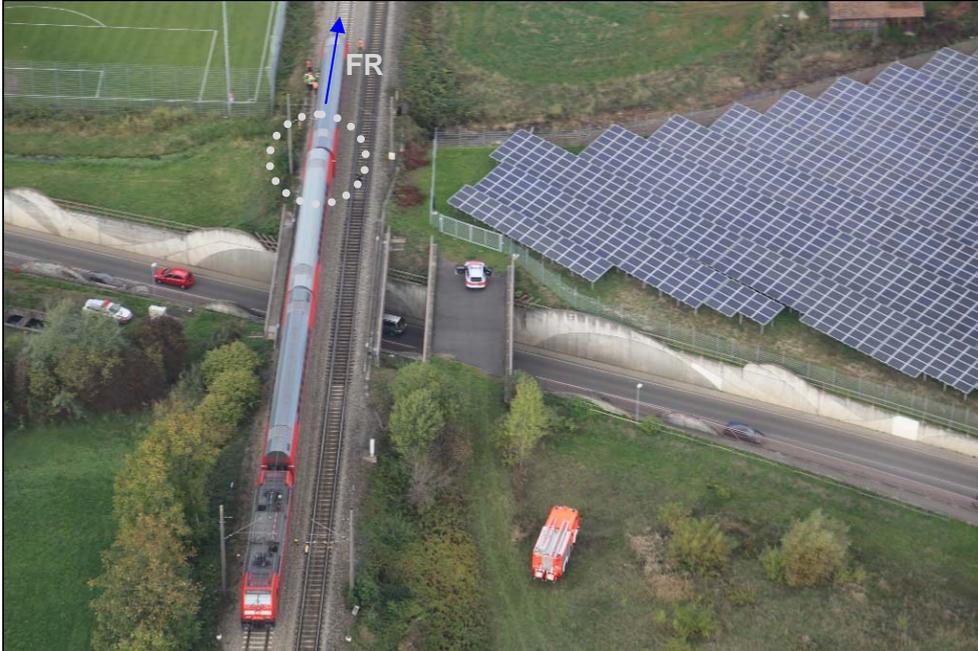
Abb. 1: Luftaufnahmen des überpufferten Zuges

Ursache für die Überpufferung des Wagens mit der Fz-Nr.: 508036-81037-4 ist die mangelnde Signalbeobachtung durch den Tf. Der Tf hatte die Signalstellung und das Zs 6 nicht rechtzeitig aufgenommen. Er bemerkte zu spät, dass der Gleiswechselanzeiger (Zs 6) für seinen Zug Gültigkeit hatte. Dadurch fuhr der IRE 4270 mit stark überhöhter Geschwindigkeit in die Weichenverbindung W802/W801 und überpufferte hierbei.

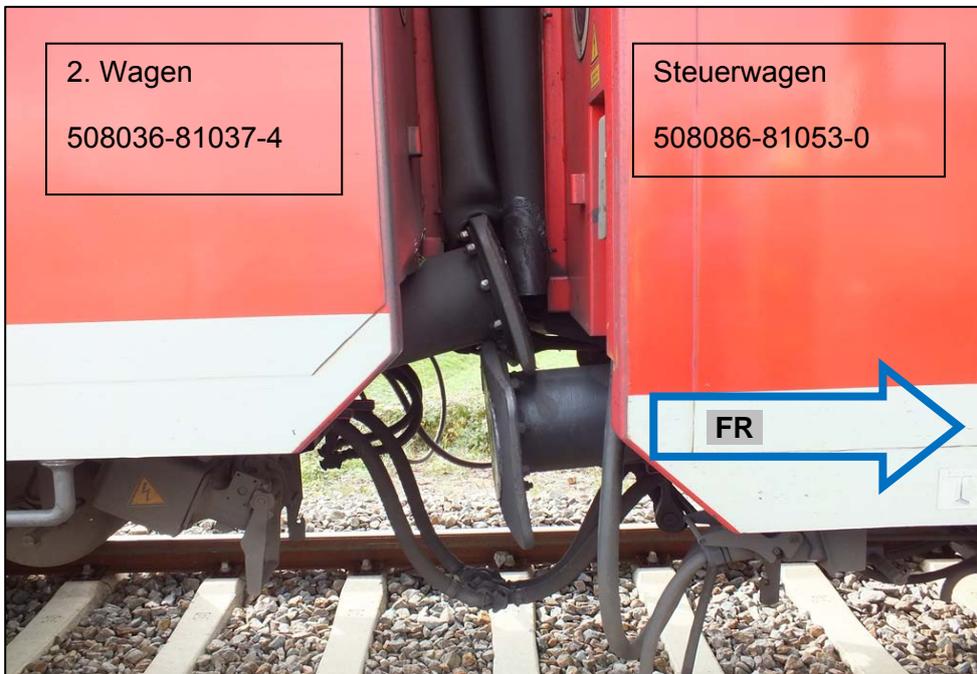
Abb. 2: Aufnahme der Überpufferung

Das rechnerische Ergebnis s. Formel S. 13, ergibt einen fast dreimal so hohen Wert in der Seitenbeschleunigung als dies gemäß Trassierungsplanung zugelassen gewesen wäre. Bei der gleichzeitigen Bremsung des Zuges im Bogen legte sich der rechte vordere Puffer des 2. Wagens (Fz-Nr.: 508036-81037-4) direkt auf den hinteren rechten Puffer des Steuerwagens (Fz-Nr.: 508086-81053-0) auf.

Nach der Entgleisung mit anschließender Selbsteingleisung konnten vor Ort keine Entgleisungsspuren festgestellt werden. Auch die Untersuchung der Fahrzeuge in der Werkstatt Freiburg stellte nur eine Überpufferung zwischen Steuerwagen und dem ersten Dostowagen fest (s. Abb 2). Nach Zusammentragen aller Fakten kann von einer Geschwindigkeitsüberschreitung und von einer mangelnden Signalprüfung durch den Tf nach dem außerplanmäßigen Halt am Bf Gengenbach ausgegangen werden.

Der Tf wurde nach dem Ereignis bis auf weiteres nicht wieder eingesetzt. Erst nach erfolgter und erfolgreich absolvierter Nachschulung ist der Tf wieder im Dienst.

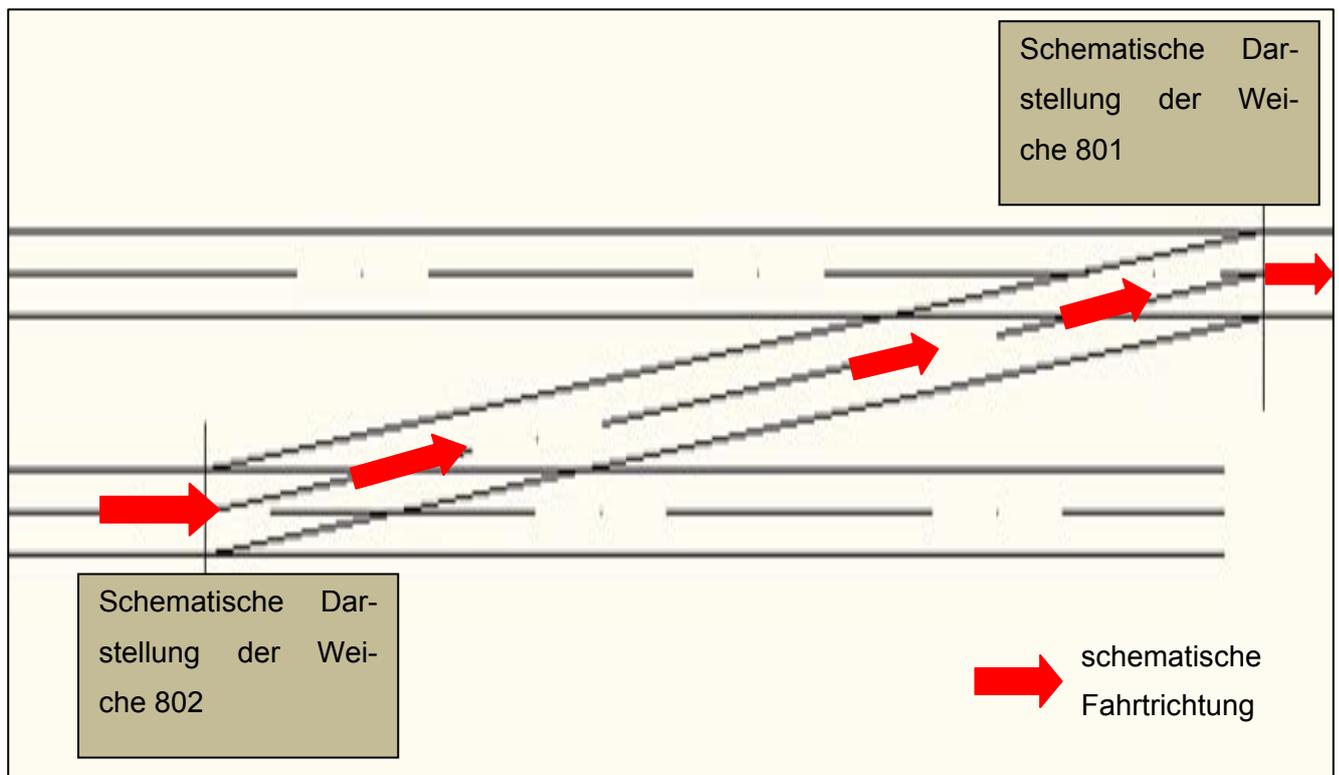
Bild 1: Fahrtrichtung des IRE durch die Weichenverbindungen

Die Überpufferung erfolgte in der Weichenverbindung W802 und W801. Die Überleitung in das Gegengleis erfolgte mit Signal Zs 6 mit einer zulässigen Geschwindigkeit von 60 km/h. Gemäß Auswertung der elektronischen Fahrtenregistrierung befuhr der Tf die gesamten Weichenverbindungen W802/W801 mit ca. 118 km/h.

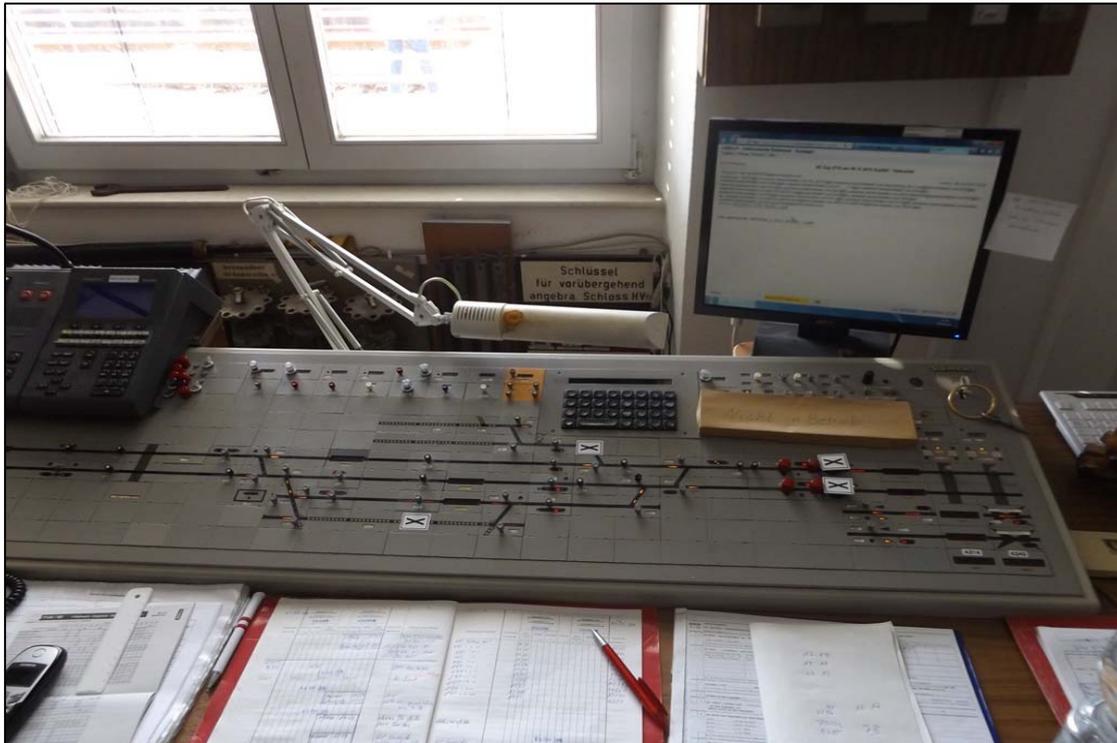
Abb. 4: Stellwerkstisch des Fdl Gengenbach

Die Fahrstraßeneinstellung und -festlegung in das Gegengleis einschließlich der notwendigen Signalisierung sowohl in der Innen- als auch in der Außenanlage wirkte nach Einstellung bei einer Simulationsfahrt ordnungsgemäß.

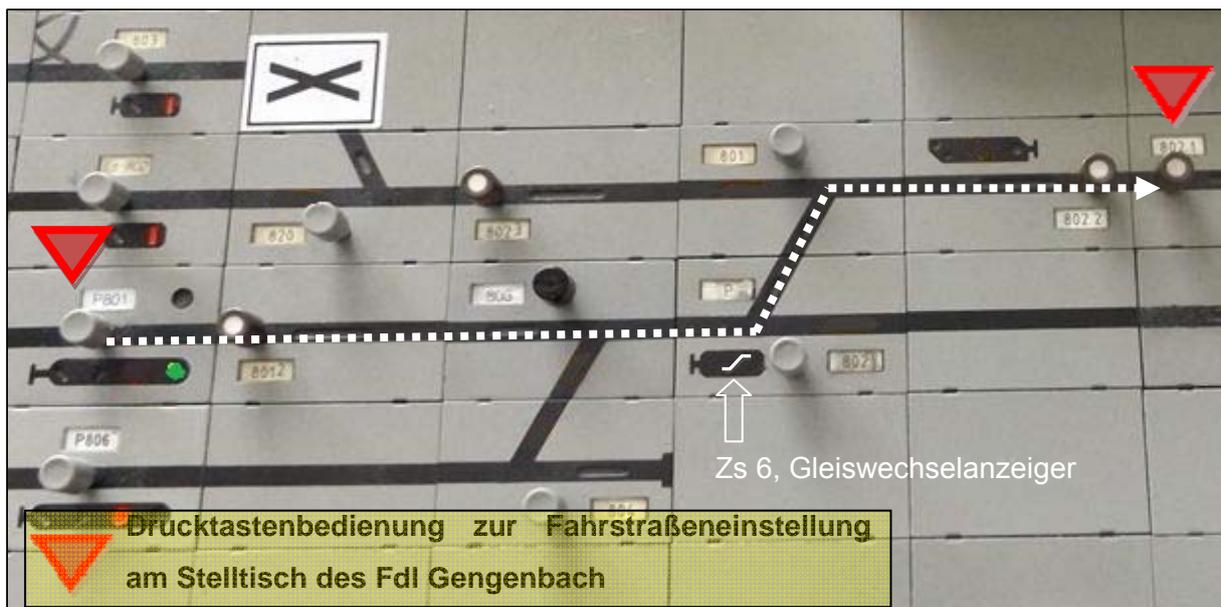
Abb. 6: Fahrstraßeneinstellung des Fdl Gengenbach
bearbeitet durch EUB

Die in Abb. 6 dargestellte Fahrstraßeneinstellung wurde simuliert und durch die Aussage des Fdl bestätigt. Es handelt sich um eine einzustellende Regelzugstraße in das Gegengleis. Die Fahrt erfolgte auf Hauptsignal (Hp 2) i.V.m. Signal Zs 6.

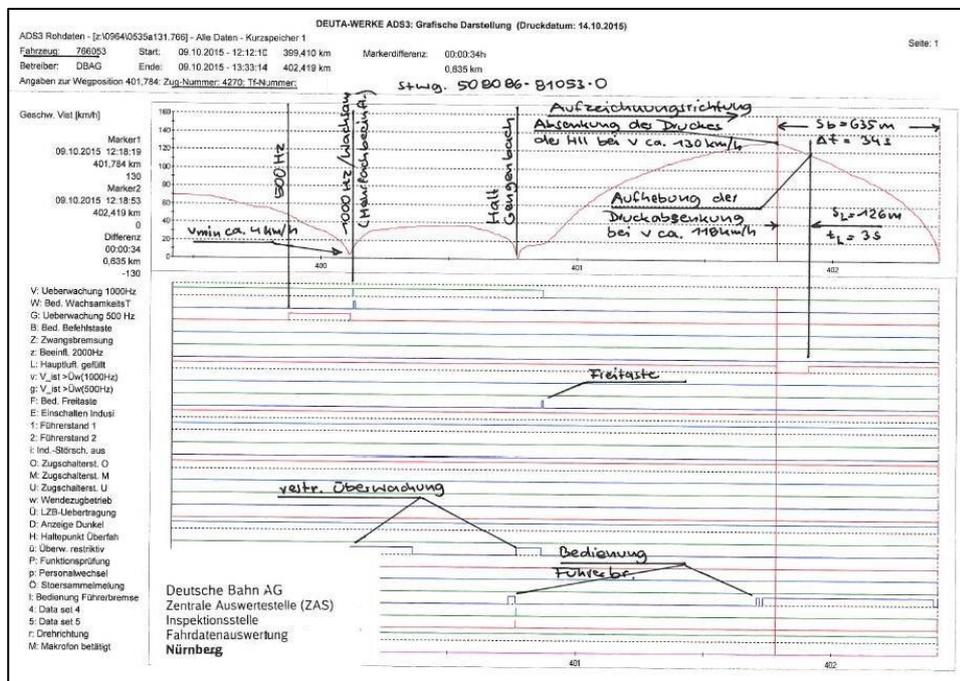
Abb. 7: EFR-Fahrdatenauswertung (grafisch)

Nach einer Standzeit von ca. 2 Minuten und 24 Sekunden im Bf Gengenbach wurde der Zug wieder in Bewegung gesetzt. Um 12:17:34 (DSK-Zeit) wurde bei einer Geschwindigkeit von 17 km/h die Befreiung der restriktiven Überwachung registriert. Um 12:18:17 Uhr (DSK-Zeit) erfolgte bei einer Geschwindigkeit von ca. 129 km/h die Einleitung der Schnellbremsung durch den Triebfahrzeugführer. Die Druckabsenkung in der Hauptluftleitung des Zuges wurde um 12:18:19 Uhr (DSK-Zeit) registriert.
