# Untersuchungsbericht

Aktenzeichen: 60uu2013-11/075-3323

## Gefährliches Ereignis im Eisenbahnbetrieb

Ereignisart:	Zugkollision
Datum:	11.11.2013
Zeit:	18:26 Uhr
Bahnhof:	Hosena
Gleis:	4
Kilometer:	88,485

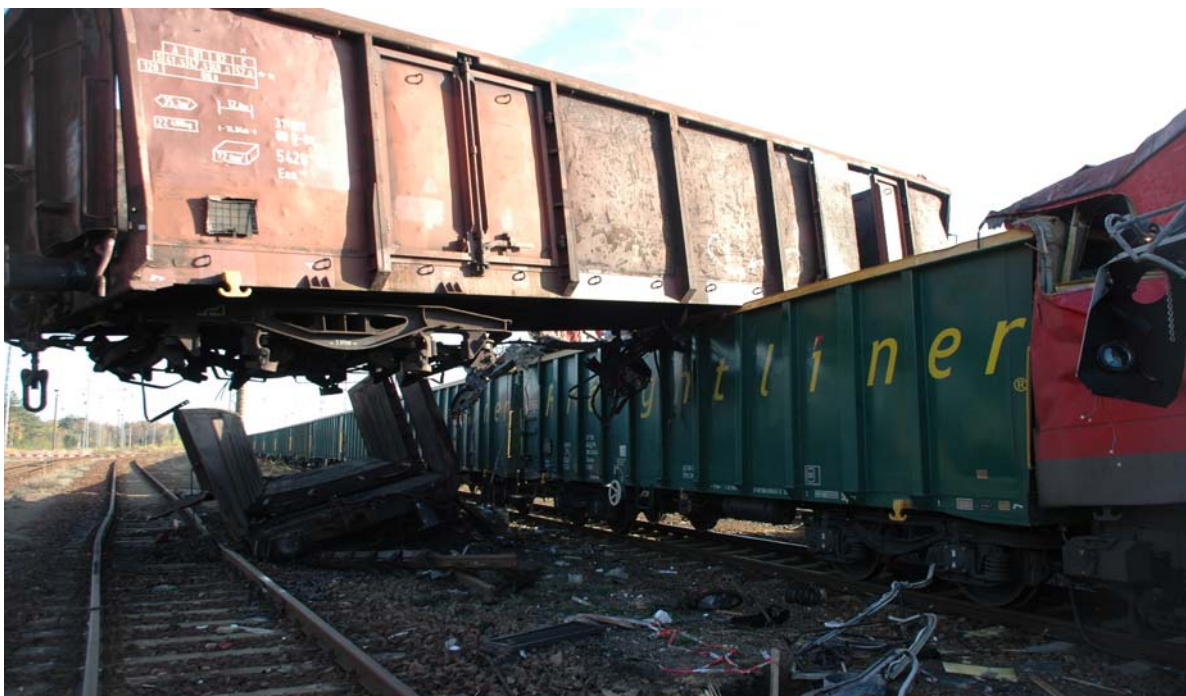
Durch die Kollision wurde der Triebfahrzeugführer des GM 61649 leicht verletzt. Das Triebfahrzeug des GM 61649 wurde hierbei zerstört und entgleiste. Mehrere Wagen beider Züge entgleisten und wurden schwer beschädigt. Es entstanden erhebliche Folgeschäden an der Infrastruktur.

Abb. 2: Entgleiste Wagen der Züge

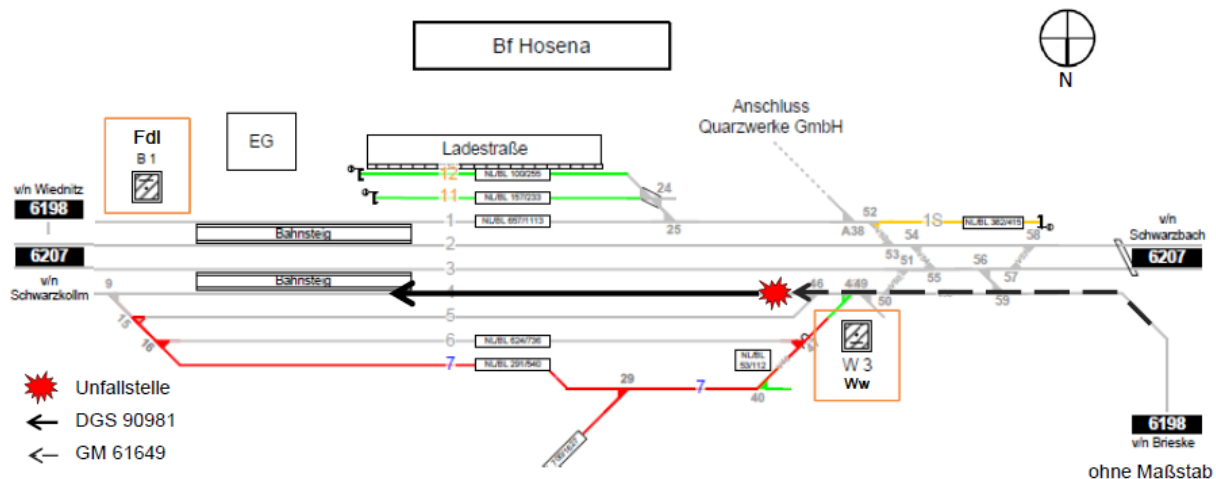
Abb. 3: Lageplan Bf Hosena

Am 11.11.2013 kam es gegen 18:26 Uhr im Bahnhof (Bf) Hosena, Gleis 4 etwa in km 88,485 zu einer Kollision zweier Güterzüge. Hierbei fuhr der einfahrende GM 61649 auf den aus dem Bf Hosena ausfahrenden DGS 90981 auf.

Obwohl das Gleis 4 durch den gerade in der Ausfahrt befindlichen DGS 90981 noch besetzt war, erhielt der ebenfalls aus Richtung Brieske kommende GM 61649 zwischenzeitlich Einfahrt nach Gleis 4 in den Bf Hosena. Auch dieser sollte den Bf Hosena in Richtung Schwarzkollm durchfahren.

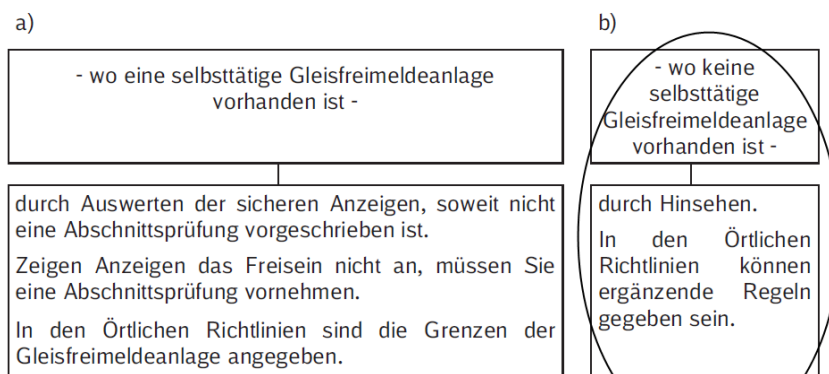
Abb. 6: Auszug aus der Ril 408.0231

Bevor der Güterzug GM 61649 auf Hauptsignal (hier ESig Z) in das Gleis 4 in den Bf Hosena eingelassen werden kann, erzwingt die Stellwerkstechnik eine Zusammenarbeit zwischen Fdl und Ww. Da im Bf Hosena keine technische Gleisfreimeldeanlage vorhanden ist, muss die Prüfung des „freien Fahrwegs“ im Rahmen der Fahrwegprüfung gem. Ril 408.0231 durch Hinsehen erfolgen.

- (1) Die Feststellungen, dass Fahrweg, Durchrutschweg oder einmündende Gleisabschnitte bis zum Grenzzeichen frei von Fahrzeugen sind und dass zwischen Flankenschutzeinrichtung und Grenzzeichen einer Weiche oder Kreuzung im Fahrweg keine Fahrzeuge stehen, müssen Sie treffen

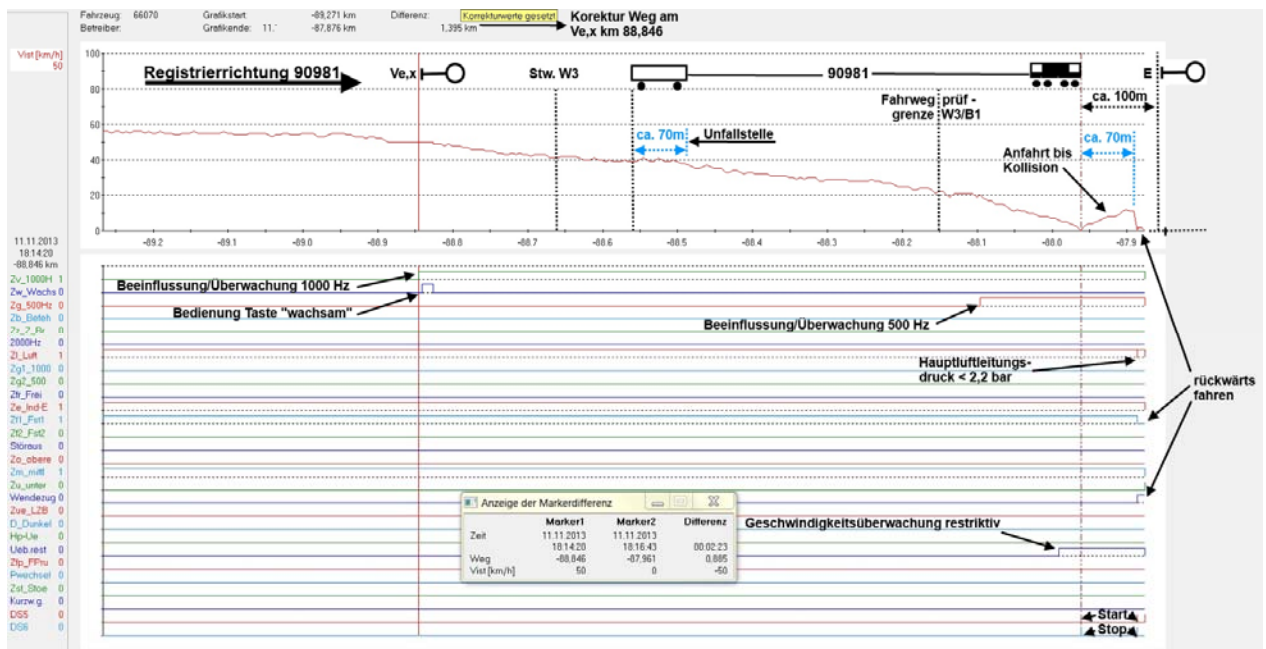
Abb. 8: Auszug aus dem Fahrtverlauf DGS 90981

Der aus Richtung Brieske kommende DGS 90981 kam gegen 18:16 Uhr im Bahnhof Hosena zum Halten. Dieser Halt wurde durch die Überholung des RE 26057 notwendig.

Um 18:25 Uhr bewegte sich der DGS 90981 mit einer Geschwindigkeit von bis zu 12 km/h in Richtung Ausfahrtsignal E und kam nach ca. 70 m wieder zum Halten. Das Halten des Zuges ist wahrscheinlich auf die Kollision mit dem GM 61649 zurück zu führen, da durch die Kollision die Hauptluftleitung getrennt wurde und dies eine Zwangsbremmung zur Folge hatte. Eine weitere Bewegung des Zuges wurde gegen 18:30 Uhr aufgezeichnet. Diese aufgezeichnete Bewegung mit einer Geschwindigkeit von 2 km/h resultiert vermutlich daraus, dass der Triebfahrzeugführer (laut Funkgesprächsprotokoll nach Zustimmung durch den FdI) den Zug wieder zusammen drücken wollte, da von einer Zugtrennung während des Anfahrvorganges ausgegangen wurde. Entsprechend der Fahrtverlaufsaufzeichnung ist zu erkennen, dass zu diesem Zeitpunkt die Fahrtrichtung geändert wurde.

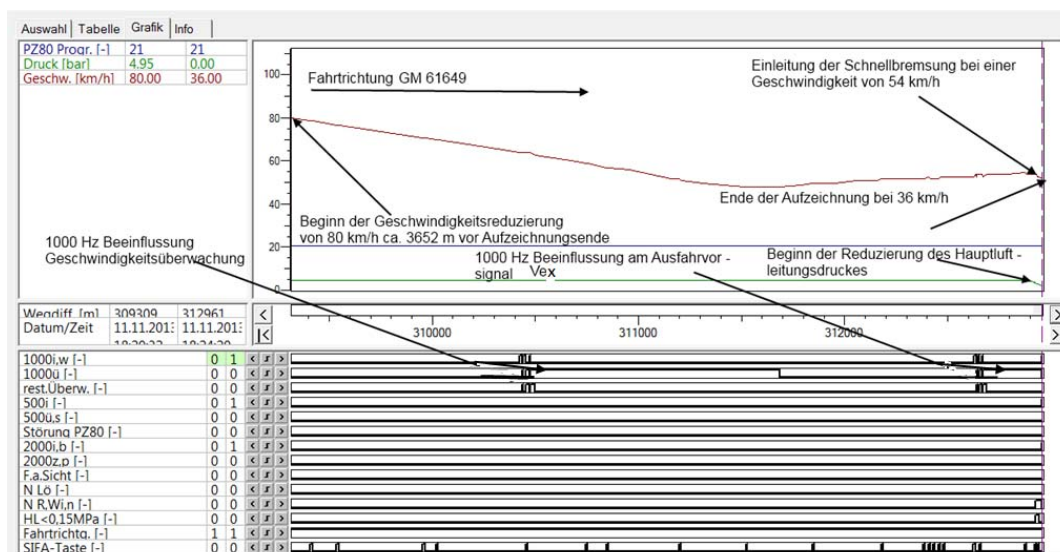
Abb. 9: Auszug aus dem Fahrtverlauf GM 61649

Der GM 61649 kam aus Richtung Brieske und fuhr auf Abstand zum DGS 90981. Bei einer Entfernung von ca. 650 m vor dem Einfahrsvorsignal Vz verringert sich die Geschwindigkeit von 80 km/h kontinuierlich auf eine Geschwindigkeit von unter 60 km/h. Diese Geschwindigkeitsreduzierung erfolgt auf eine Länge von ca. 1435 m. Somit hatte der Zug in Höhe des Einfahrsignals Z eine Geschwindigkeit von ca. 60 km/h. Eine 2000 Hz Beeinflussung am Einfahrsvorsignal Z ist nicht aufgezeichnet. Somit ist davon auszugehen, dass das Einfahrsvorsignal Z auf Fahrt gestanden hat. Bis zum Ausfahrsvorsignal Ve reduzierte sich die Geschwindigkeit weiter bis auf ca. 54 km/h. Am Ausfahrsvorsignal Ve wurde eine 1000 Hz Beeinflussung sowie die Bedienung der Taste „wachsam“ registriert. Die Einleitung der Schnellbremsung erfolgte bei einer Geschwindigkeit von ca. 54 km/h. Bei einer Geschwindigkeit von ca. 52 km/h erfolgte die Kollision mit dem DGS 90981.

Auf Grundlage der durchgeführten Untersuchungen ist davon auszugehen, dass der GM 61649 auf einer gesicherten Zugfahrstraße mit Fahrtbegriff in das durch den DGS 90981 besetzte Gleis 4 in Hosena eingelassen wurde. Dies wird durch den ausgewerteten Fahrtverlauf des GM 61649 mittelbar bestätigt, da am maßgeblichen Einfahrtsignal Z keine 2000 Hz Beeinflussung aufgezeichnet wurde und das Signal somit einen Fahrtbegriff zeigte. Die Ursache der Kollision am 11.11.2013 ist zweifelsfrei auf betriebliche Fehlhandlungen zurückzuführen.
