# Untersuchungsbericht

Aktenzeichen: 60 - 60uu2011-02/00041

## **Gefährliches Ereignis im Eisenbahnbetrieb**

| Ereignisart: | Zugentgleisung |

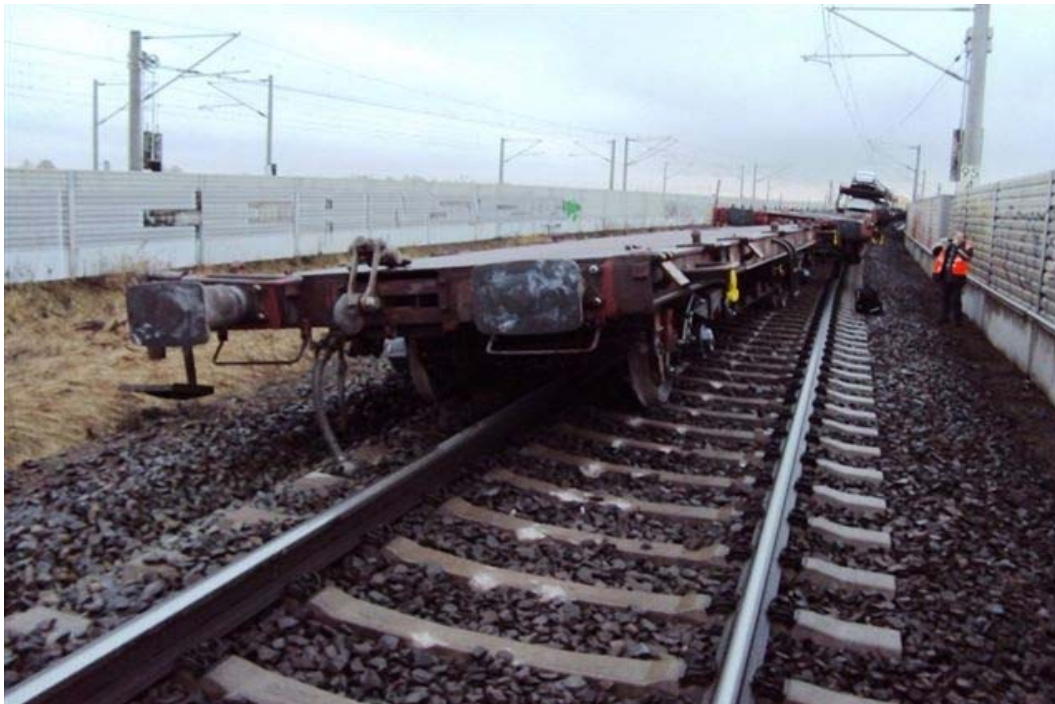
Abb. 1: Standort des restlichen Zugverbandes in km 95,400

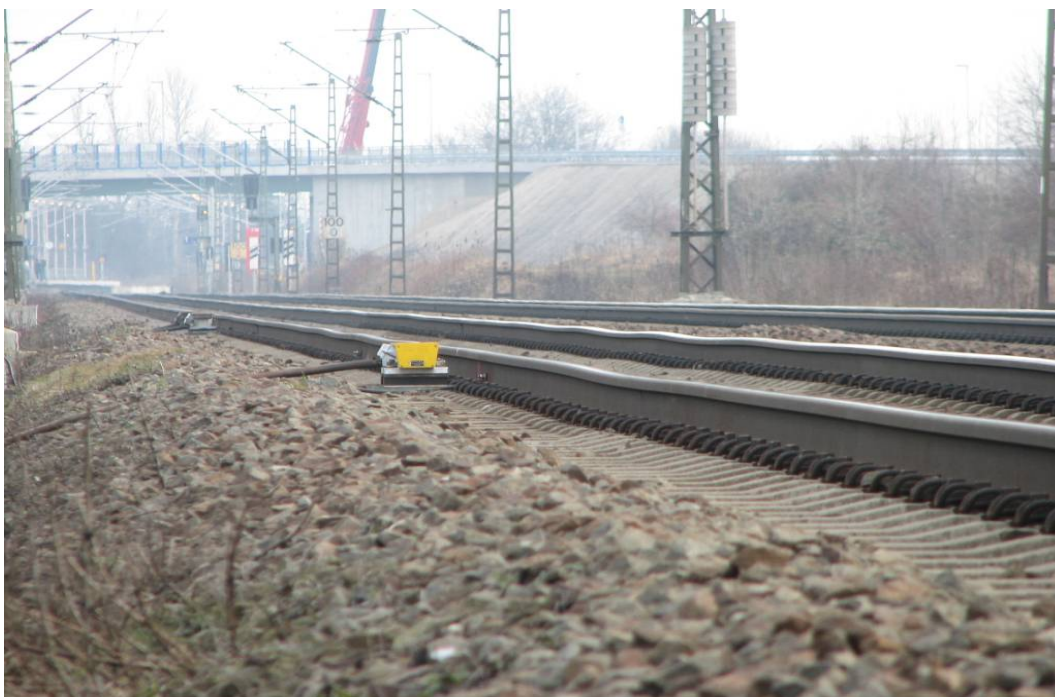
Abb. 2: Entgleisungsstelle in km 100,000; Foto entgegen Fahrtrichtung des FIR 51380

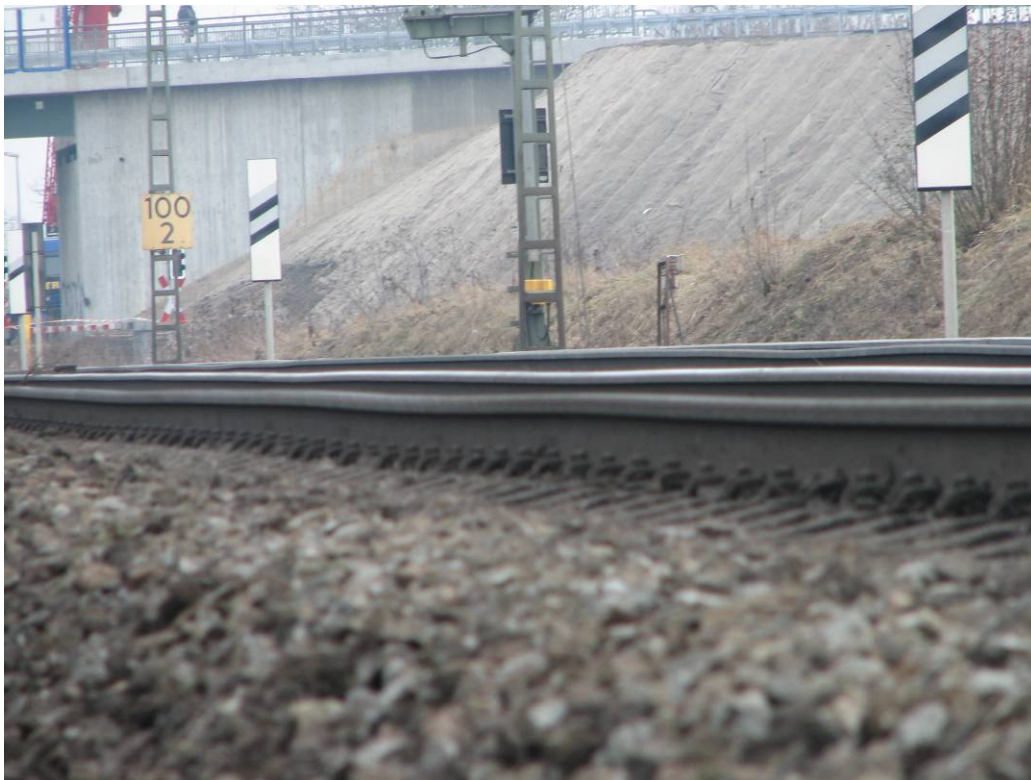
Ursache war eine insgesamt schlechte Gleislage, welche unmittelbar vor der Entgleisungsstelle im Abschnitt von km 100,1+00 bis ca. 100,0 +40 sowohl auf der linken als auch auf der rechten Schiene des Gleises ohne Hilfsmittel visuell deutlich erkennbar war.

Im Bereich vor der Entgleisungsstelle waren zum Zeitpunkt der Begehung Gleislagefehler visuell ohne Messgeräte wahrnehmbar. Außerdem zeigten sich mehrere im Bereich der Schienenbefestigungen gerissene Schwellen und fehlende bzw. nicht ordnungsgemäß angebrachte Befestigungselemente.

Abb. 5 Die Gleislagefehler sind ohne Hilfsmittel visuell erkennbar

Im Rahmen des Konjunkturpaketes II wurde im April 2011 auf der Strecke 6403 für den Abschnitt von km 101,900 bis km 98,900 der Oberbau erneuert und mittels Einbau einer Planschutzschicht der Unterbau ertüchtigt. So konnte der Geschwindigkeitseinbruch im VzG beseitigt und die Gleislage dauerhaft stabilisiert werden. Die zulässige Geschwindigkeit wurde mit dem Fahrplanwechsel 2011 auf 120 km/h angehoben.

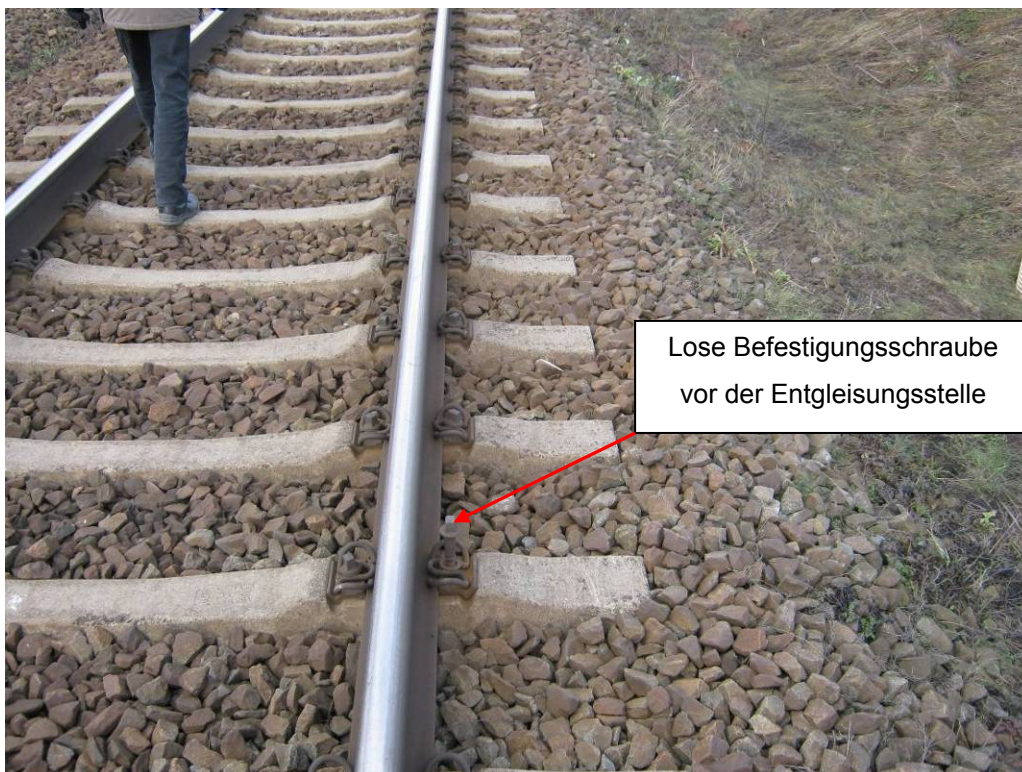
Abb. 6: Lose Befestigungsschraube vor der Entgleisungsstelle

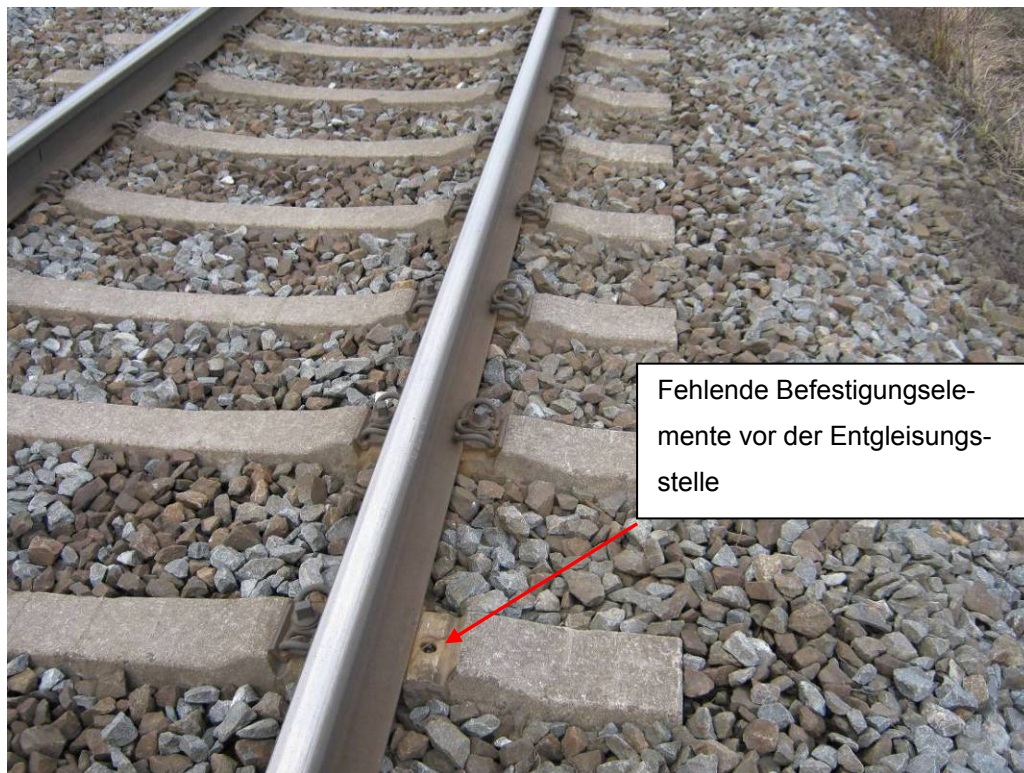
Abb. 7: Fehlende Befestigungselemente

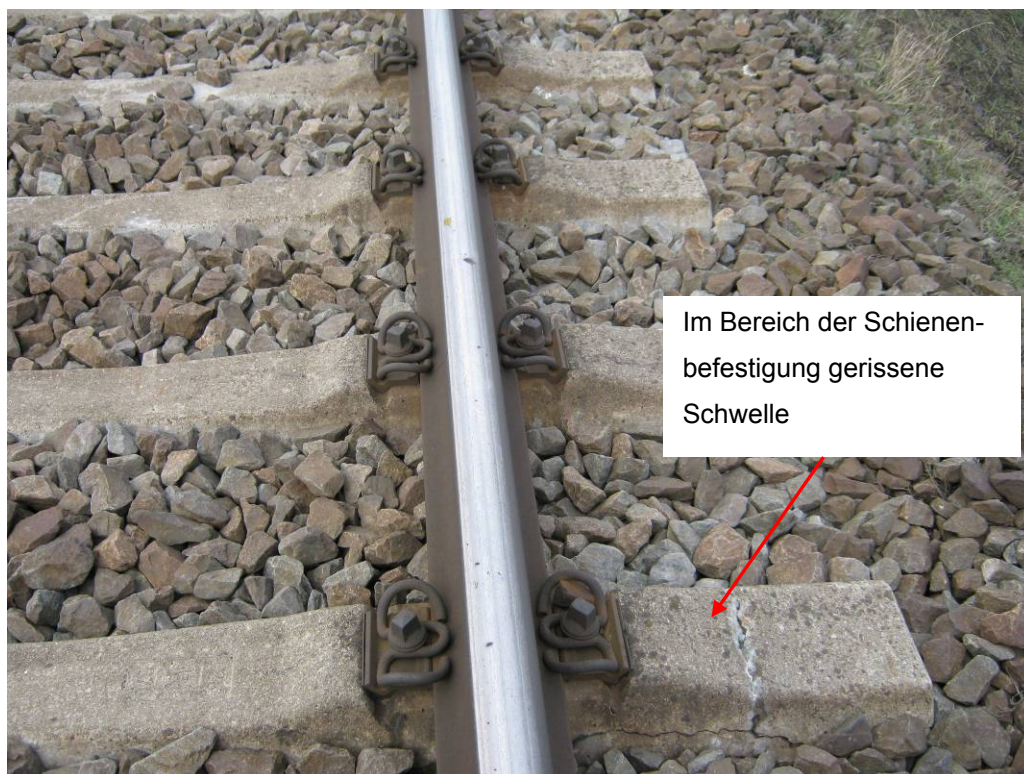
Abb. 8: Im Bereich der Schienenbefestigung gerissene Schwelle

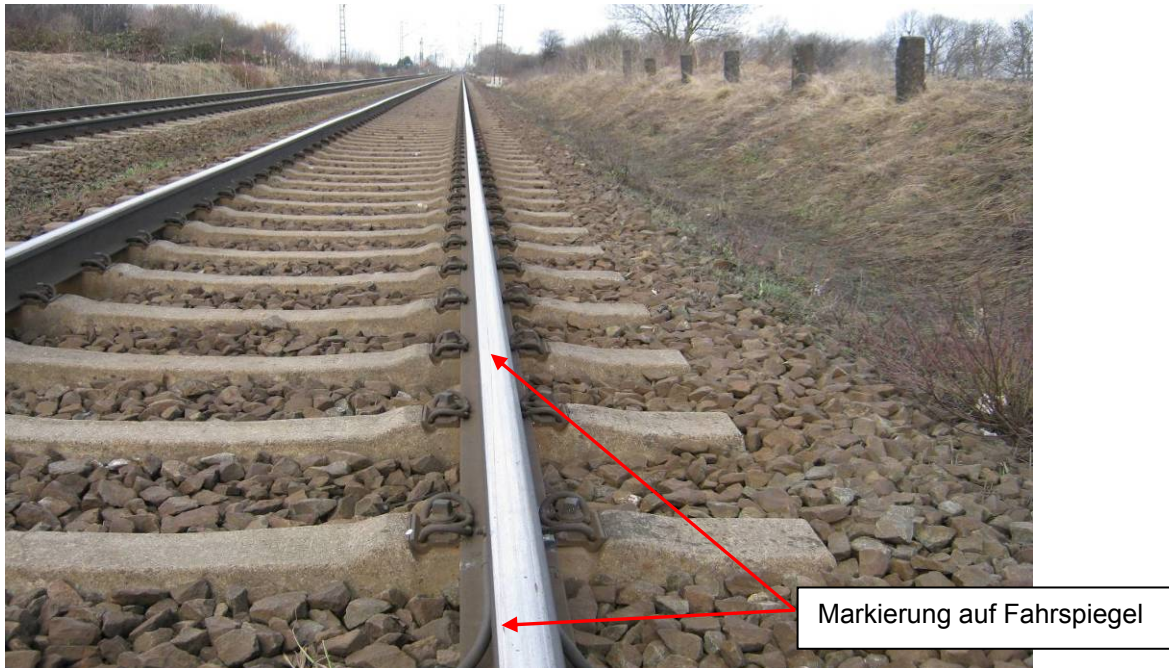
Von km 100,0 bis ca. km 99,990 ist auf dem Fahrspiegel der in Fahrtrichtung rechten Schiene eine gerade Markierung vom Innen- zum Außenrand der Schiene zu erkennen. Bei km 99,990 sind an der Innenseite der in Fahrtrichtung linken Schiene die ersten Kleineisen beschädigt. Insofern kann davon ausgegangen werden, dass hier die Entgleisung erfolgte.

Abb. 9: Kennzeichnung des Aufkletterns und Abgleitens des Radkranzes am Schienenkopf

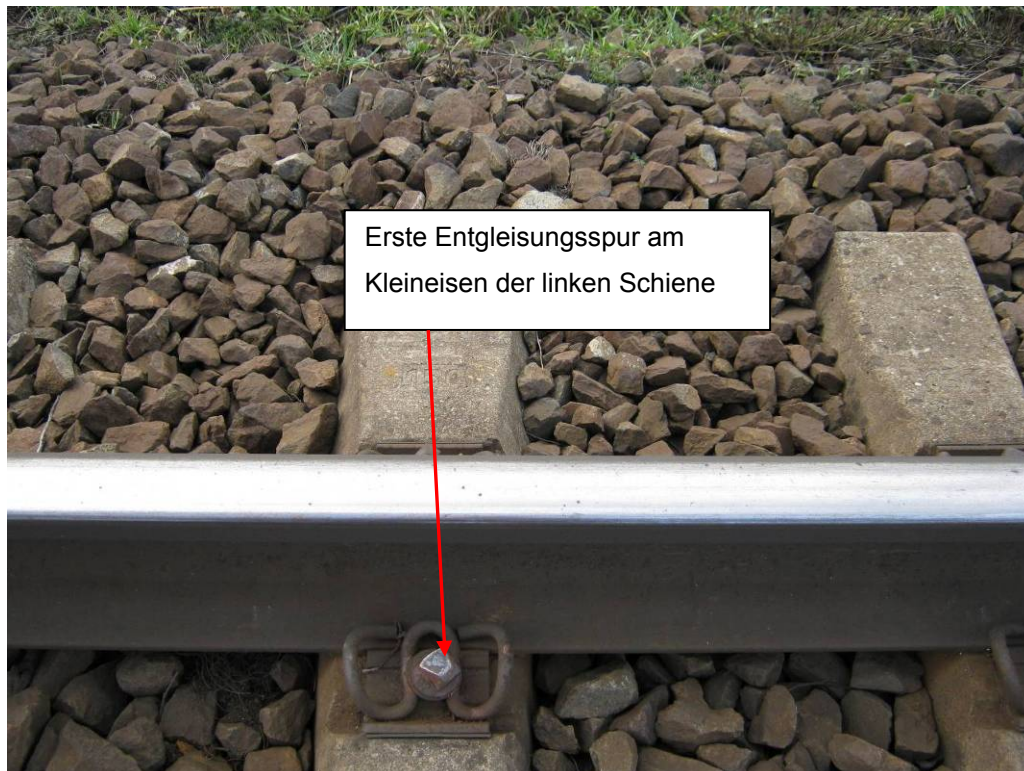
Abb. 10: Erste beschädigte Kleineisen linke Schiene km ca. 99,990

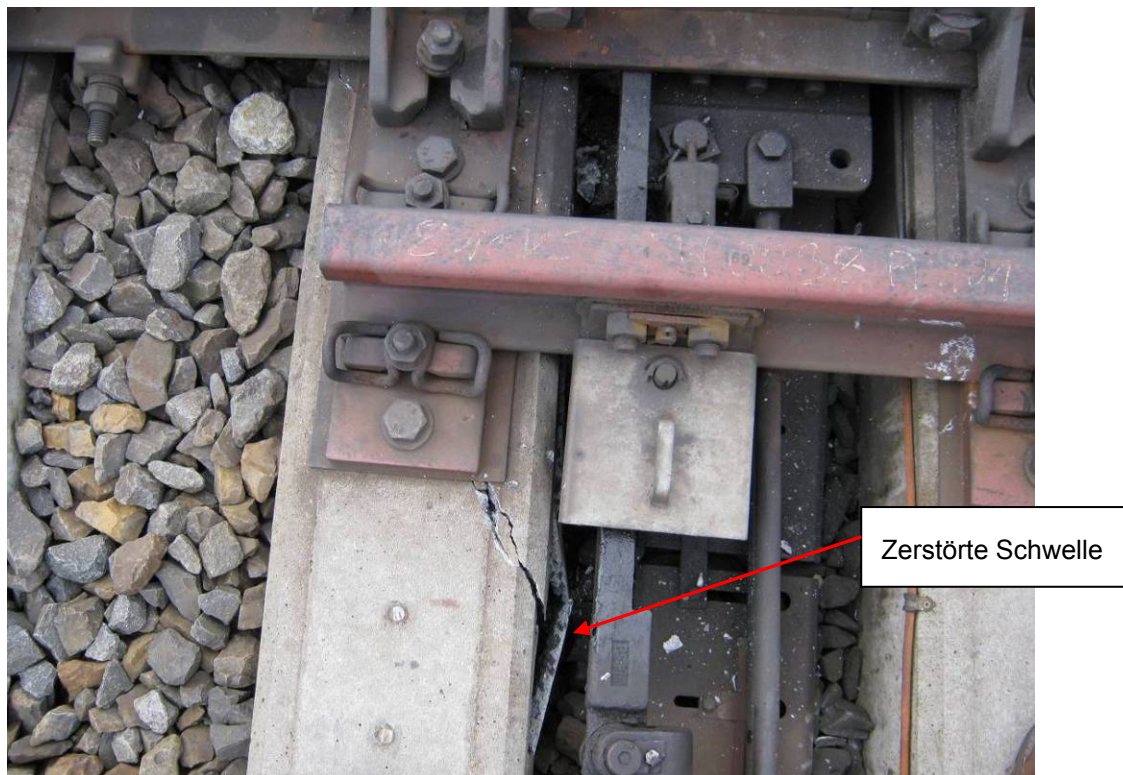
Zwischen der Entgleisungsstelle und dem Halt des Zuges war auf einem 4,5 km langen Abschnitt das Gleis beschädigt. Eine Vielzahl von Schwellen musste ausgetauscht werden. Auf dem gesamten 4,5 km langen Abschnitt waren Kleineisen und Gleisschaltmittel rechts des Gleises zerstört bzw. beschädigt. Bei den Weichen 20 und 21 wurden die Schwellensätze erheblich beschädigt. Die Radlenker wiesen Anschlagspuren auf, welche vom Aufprall der Räder des entgleisten Wagens herrührten.

Abb. 11: Zerstörte Schwelle an Weiche 21

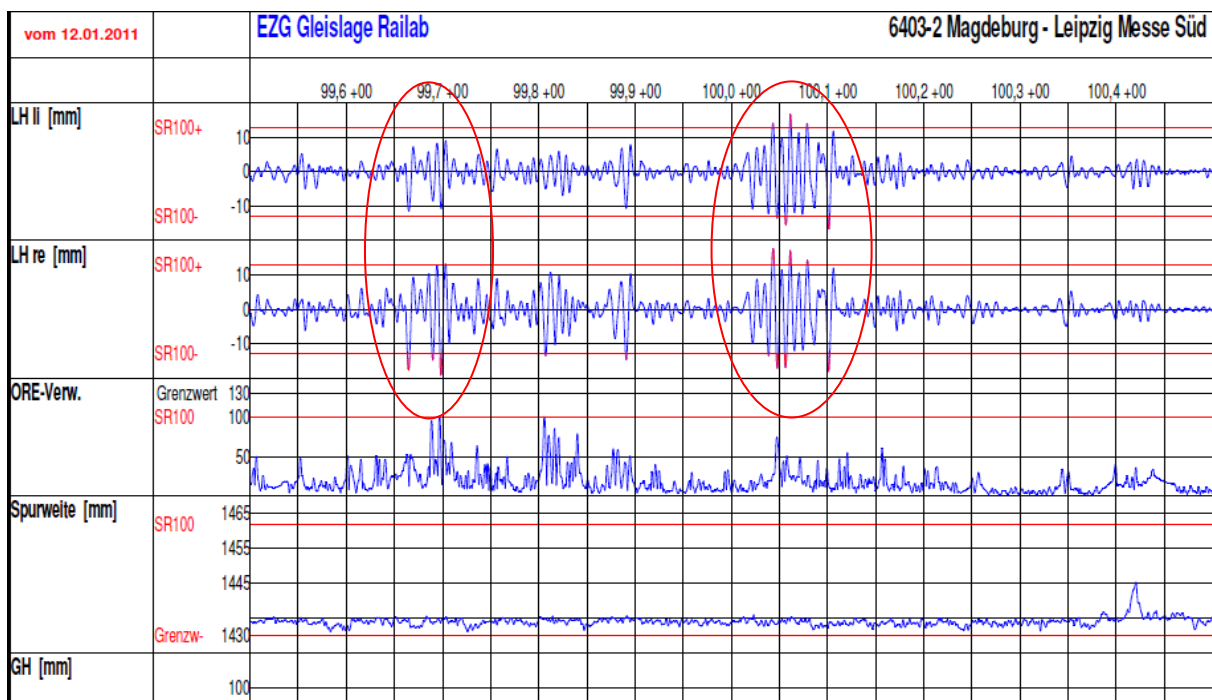
Für den Bereich von km 100,100 bis zum km 99,650 zeigt die Aufzeichnung bei allen Messfahrten seit dem 20.07.2009 für den Parameter Längshöhe verstärkte Bewegung in den Messkurven auf beiden Schienen des betreffenden Gleises mit der Tendenz zur Verschlechterung von Messfahrt zu Messfahrt. Die Messung am 20.07.2009 zeigt von km 100,100 bis km 100,020 zwar bereits auffällige Ausschläge vor der späteren Entgleisungsstelle bei der Längshöhenkurve, jedoch noch keine Überschreitung der SR100- Marke. Seit der Messung

vom 18.05.2010 wurden in diesem Bereich Überschreitungen der SR100- Werte registriert. Bei der Fahrt am 12.01.2011 traten dann Überschreitungen des SRlim –Wertes zwischen km 100,050 und 100,025 sowie zwischen km 100,125 und 100,100, aber auch zwischen km 102,575 und 102,550 jeweils an der rechten Schiene zu Tage. Zudem ist im Überschreitungsprotokoll zwischen km 101,700 und 101,675 sowie zwischen km 101,900 und 101,875 jeweils eine Unterschreitung des unteren Grenzwertes bei der Spurweite ausgewiesen.

Abb. 12: Auszug Messschrieb Railab vom 12.01.2011

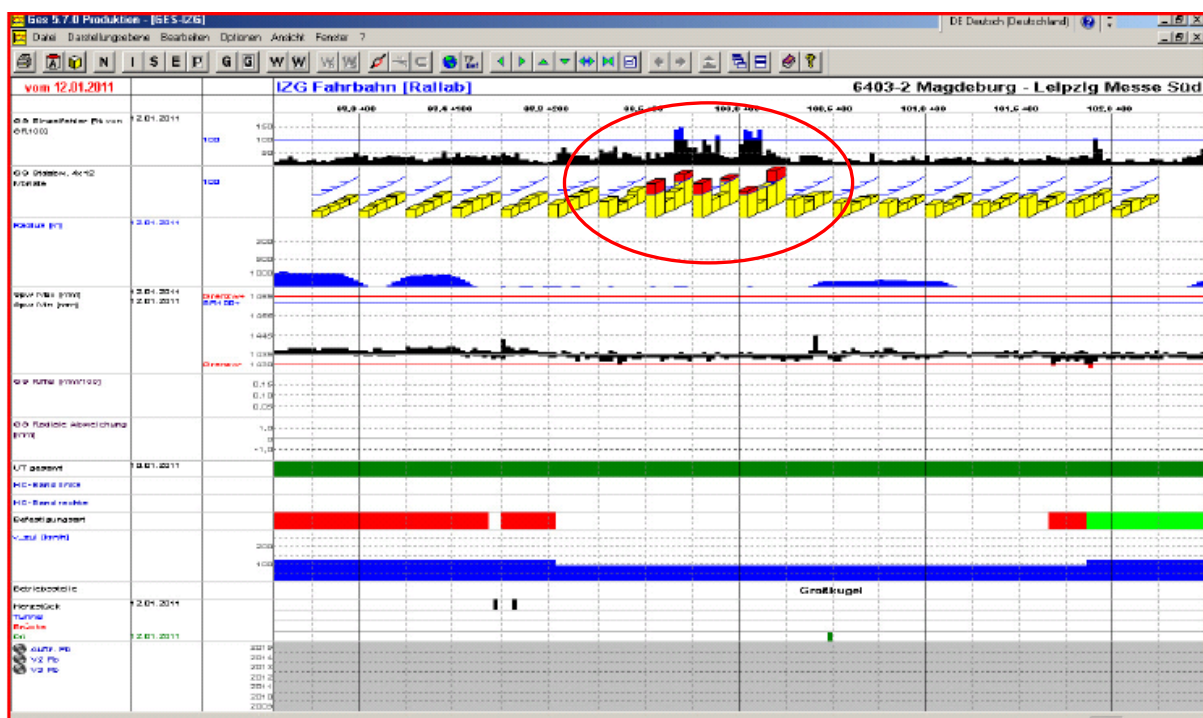
Die Auswertung des Gesamtsignals der Einzelfehler aus Längs- und Pfeilhöhenabweichung für die sowie der Abweichung der gegenseitigen Höhenlage (nicht zu verwechseln mit der Standardabweichung  $s$  des Gesamtsignals der Längshöhe, der gegenseitigen Höhenlage oder der Pfeilhöhe) für den Streckenabschnitt von km 99,600 bis 100,000 lag für 2008 über 100% von SR100. Danach wurde dieser Abschnitt für eine nachhaltige Ertüchtigung mittels PSS eingeordnet und zur Überbrückung des Zeitraumes bis zur Durchführung dieser Maßnahme kurzfristig wirksame Stopfarbeiten von km 101,867 bis km 99,227 am 28.06.2008 durchgeführt. Die Standardabweichungen der Gesamtsignale lagen daher bei den Messfahrten am 20.07.2009 und am 18.05.2010 unter 100% von SR100. Erst bei der Messfahrt am 12.01.2011 lag sie wieder darüber.

Abb. 16: Darstellung der Standardabweichung des Gesamtsignals 2008 (vordere Säule) bis 2011 (hintere Säule)

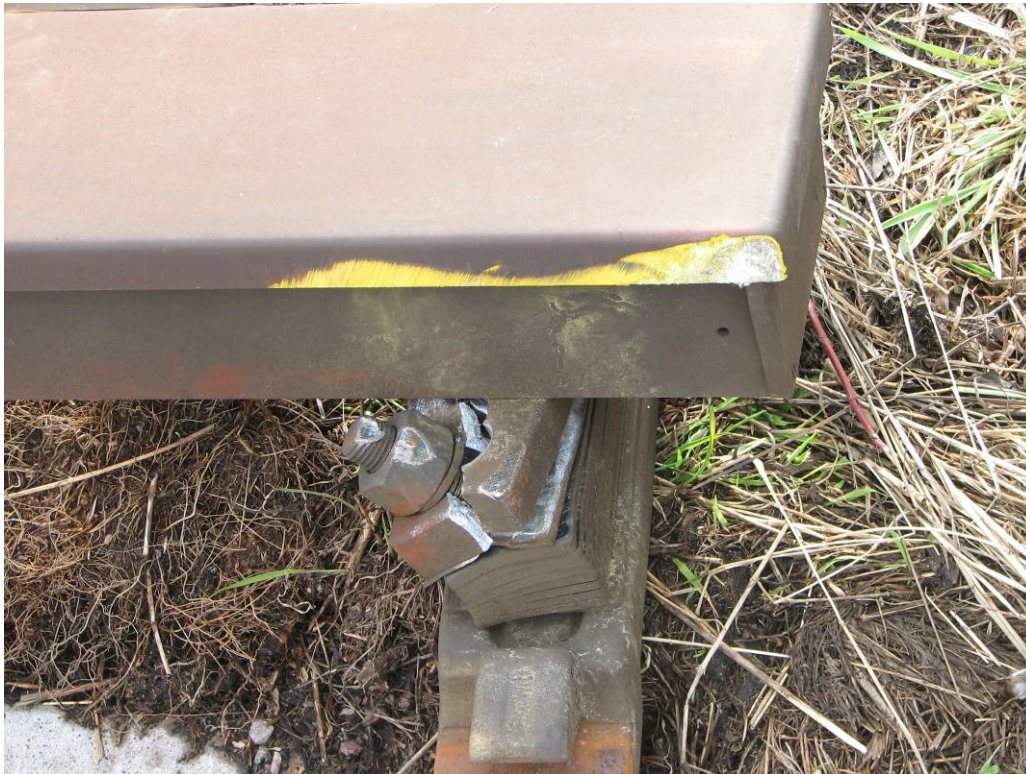
Der FIR 51380 legte die etwa 4500 m zwischen der Entgleisungsstelle und der Zugtrennung in Weiche 21 in ca. 3 Minuten zurück. Auf dem Wege von der Entgleisungsstelle bis zur Weiche 20 zerstörte der entgleiste Wagen nicht nur Schwellen und Kleineisen sondern auch Gleisschaltmittel auf der in Fahrtrichtung rechten Seite des Gleises, ohne dass dieser Sachverhalt im Stellwerk registriert und gemeldet wurde.

Abb. 17: Zerstörer PZB- Magnet

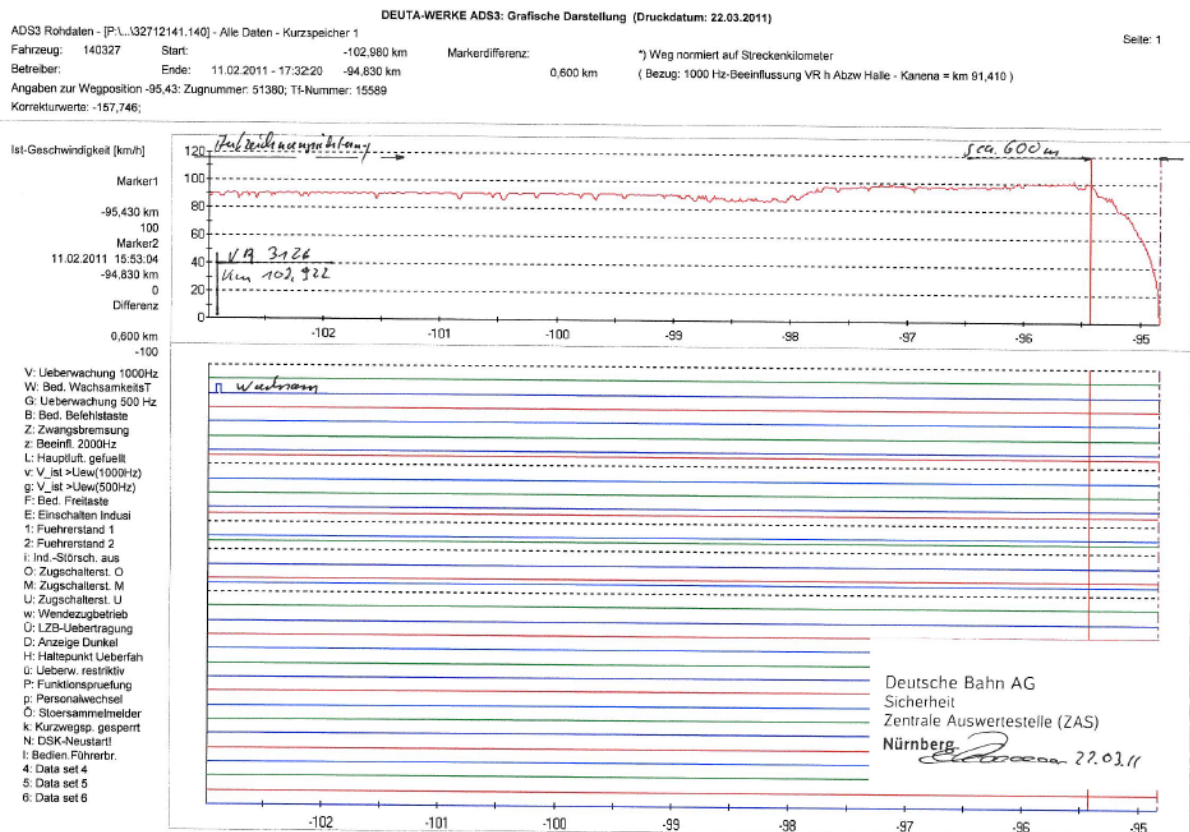
Abb. 19: graphische Darstellung des Fahrverlaufes

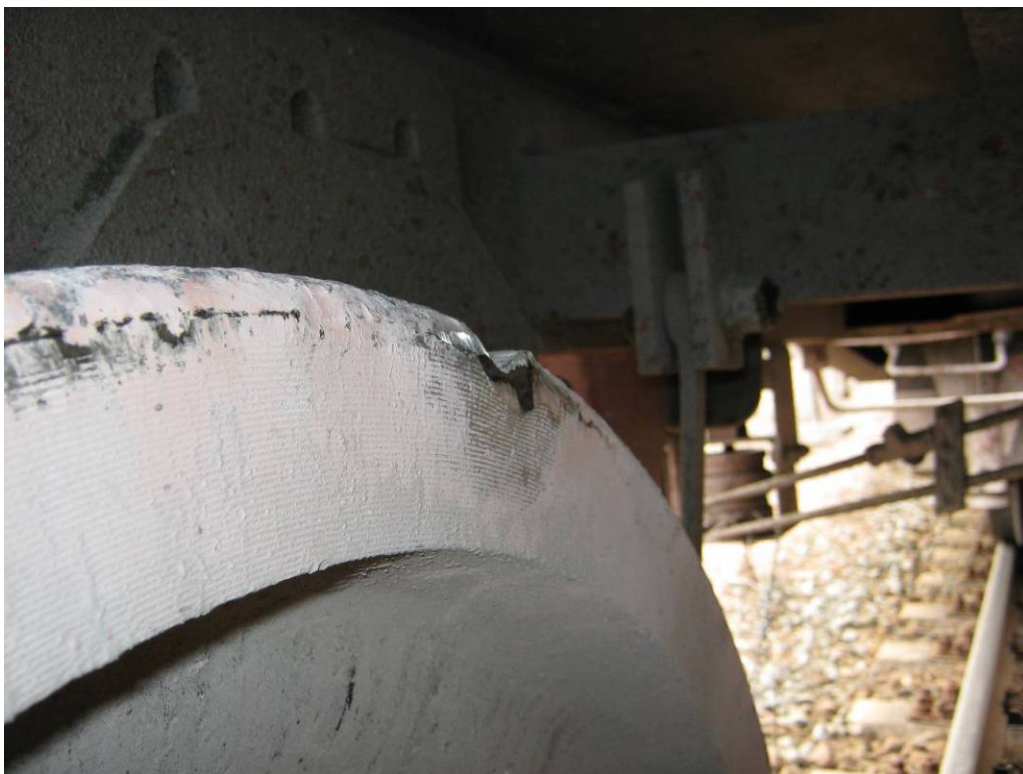
Der entgleiste Wagen Nr. 21804426113 – 7, ein Flachwagen in Sonderbauart mit unabhängigen Radsätzen, eingerichtet für die Beförderung von Containern und geeignet für Züge mit einer Geschwindigkeit bis 100 km/h (Lgs), wurde im Güterbahnhof Halle in Anwesenheit der EUB zunächst einer augenscheinlichen Prüfung unterzogen. Dabei konnten keine für die Entgleisung ursächlichen Mängel festgestellt werden. Die deutlich erkennbare Kerbe im Spurkranz des linken Rades am vorderen Radsatz des entgleisten Wagens wurde als Ursache der Entgleisung ausgeschlossen. Sie entstand vermutlich als Folge des Aufpralls auf die Weiche 21.

Abb. 21: Kerbe im Spurkranz des linken Rades im vorderen Radsatz des entgleisten Wagens

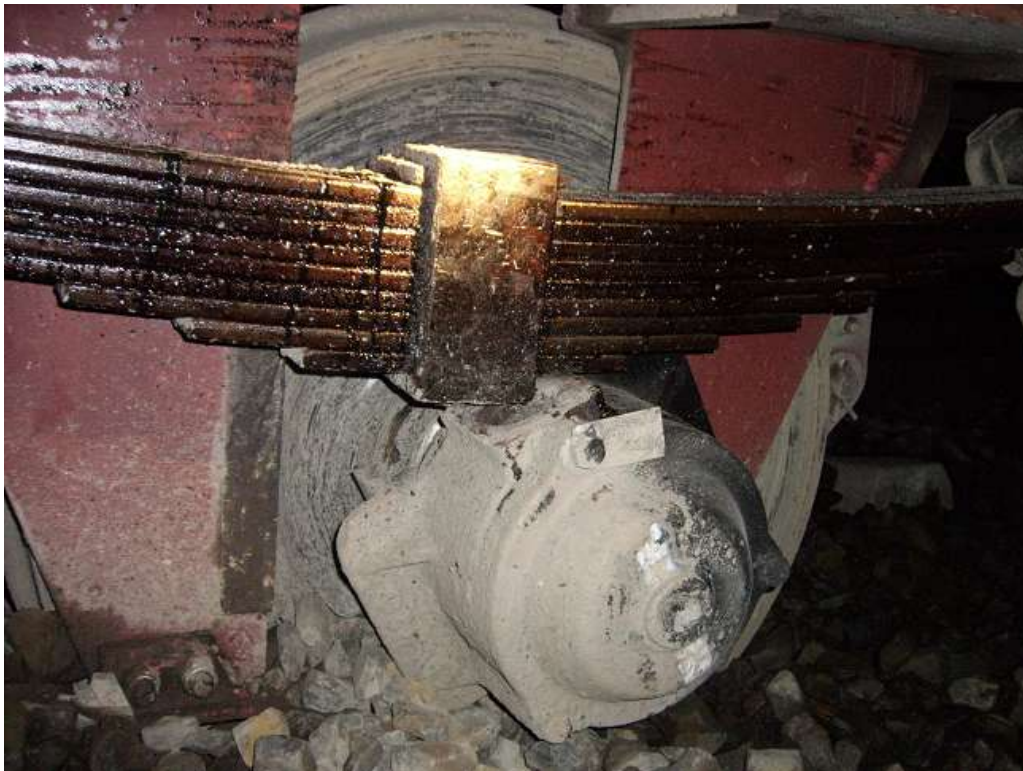
Eine weiter gehende Untersuchung nach dem Unfall erfolgte am 17.02.2011 bei der Servicestelle Bahn in Halle im Beisein der EUB. Dabei wurden an beiden Radsätzen des entgleisten Fahrzeugs jeweils das AR- Maß und das Federspiel gemessen. Alle Maße lagen im zulässigen Toleranzbereich. Die fehlenden Distanzringe zwischen Blattfederbund und Radsatzla-

gergehäuse an Radsatz 2 sind nicht Ursache sondern Folge des Ereignisses. Der massiv verformte Radsatzhaltersteg zeugt vom sehr starken Ausschwingen des Radsatzes in Folge der Entgleisung. Dies führte dazu, dass der Federbund den Kontakt zu den Distanzringen verlor. Auf Grund des Ausschwingens und des durch das Rollen über Schwellen und im Schotter bedingten Verlustes an kinetischer Energie des Radsatzes bei gleichzeitiger ungebremster Fortbewegung der anderen Teile des Fahrzeuges ist auch erklärlich, dass sich das Radsatzlagergehäuse in der Führung verdrehte die Distanzringe verloren gingen und der Federbund direkt auf dem verdrehten Radsatzlagergehäuse liegend aufgefunden wurde.

Abb. 22: Das Radsatzlager des Radsatzes 2 wurde verdreht und ohne Distanzringe aufgefunden

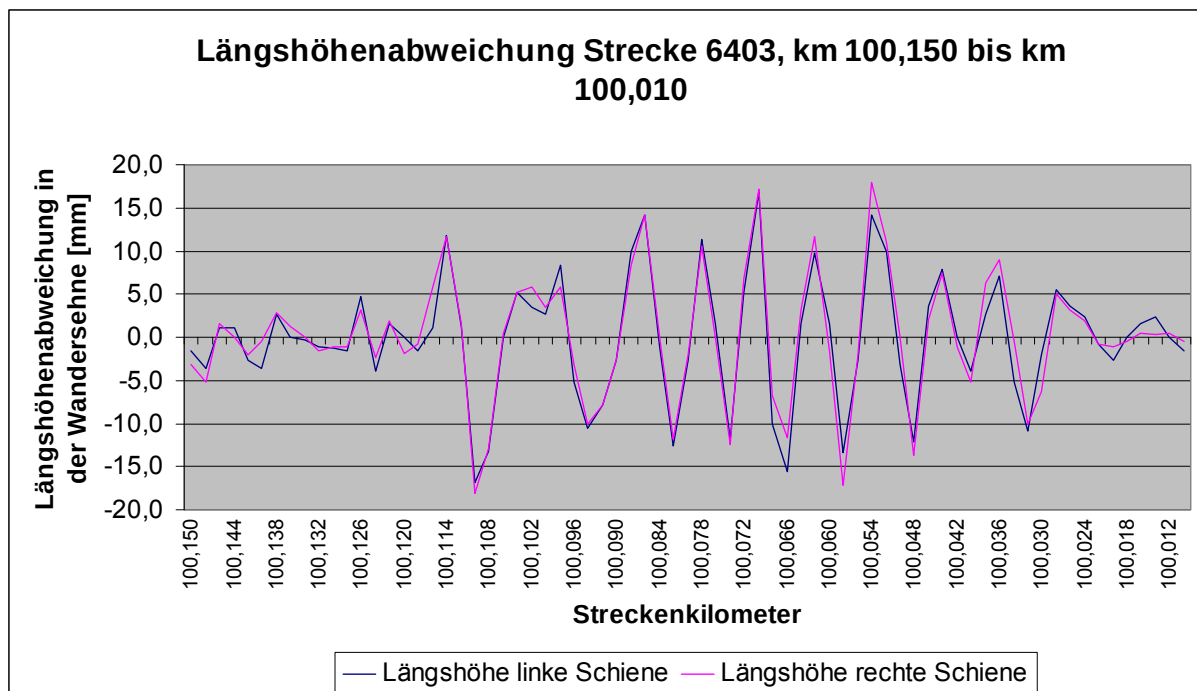
Die hier behandelte Zugentgleisung ist durch einzeln auftretende Überschreitungen der SRlim- Werte oder Grenzwerte allein nicht erklärbar. Vielmehr ist ausschlaggebend, dass für den später entgleisten sowie die vor- bzw. nachlaufenden leeren Wagen infolge der allgemein schlechten Gleislage vor der Entgleisungsstelle und der relativ geringen Eigengewichte der Resonanzfall eintrat, das heißt die genannten Fahrzeuge sich aufschaukelten. Eines von ihnen entgleiste schließlich an einer Stelle, wo die Gleislagefehler in einer SRlim- Überschreitung kulminierten.

Abb. 23 Schematische Darstellung der Längshöhenabweichung beider Schienen im kritischen Streckenabschnitt von km 100,150 bis 100,010

Auf Grund der Sachlage bei dieser und bei anderen ähnlich gelagerten Zugentgleisungen erscheint es unerlässlich, der Beurteilung des Gesamtzustandes eines Gleisabschnittes größere Beachtung zu schenken als dies bislang geschieht.
