Untersuchungsbericht

Aktenzeichen: 60uu2012-12/108-3323

Gefährliches Ereignis im Eisenbahnbetrieb

Ereignisart:	Zugentgleisung
Datum:	13.12.2012
Zeit:	12:30 Uhr
Bahnhof:	Löhne (Westf)
Gleis:	8
Kilometer:	85,300

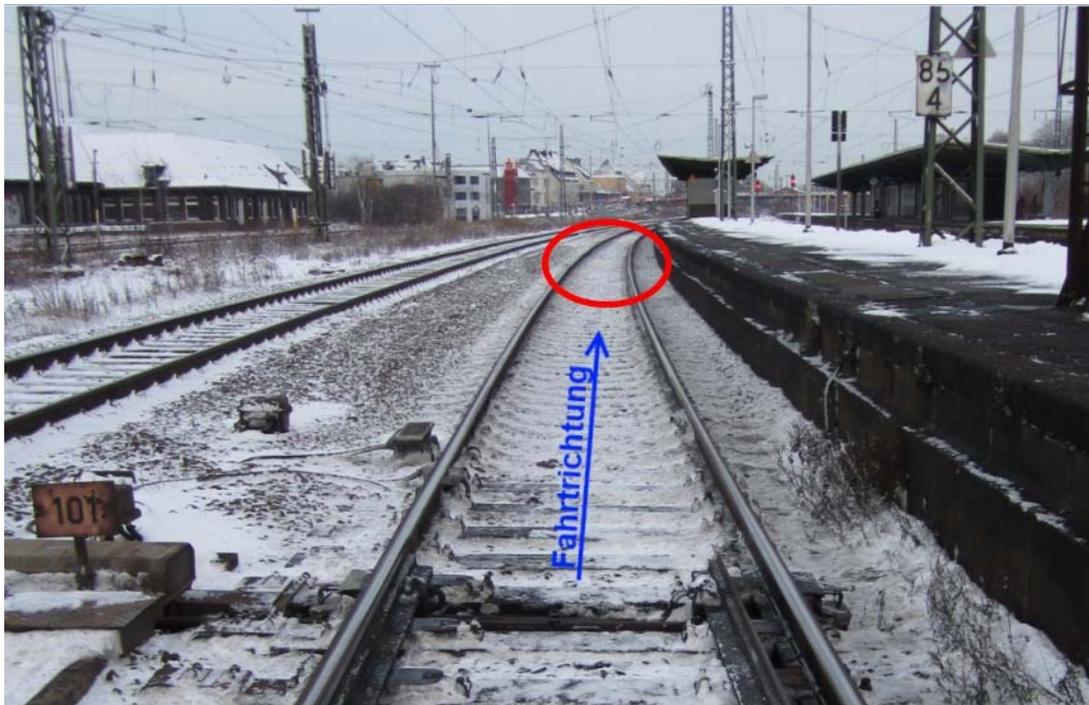
Ursache für die Entgleisung waren Gleislagefehler in Form sich regelmäßig wiederholender Längshöhenfehler im Bereich von km 85,3 bis km 85,4. Diese Längshöhenfehler regten das Fahrzeug zu starken, zusätzlichen Schwingungen an. Durch diese Anregungen kam es zum Verlust des Rad-Schiene-Kontaktes und somit zur Entgleisung.

Abb. 1: Blick auf die Entgleisungsstelle Bf Löhne (Westf) Gleis 8, etwa Höhe km 85,4

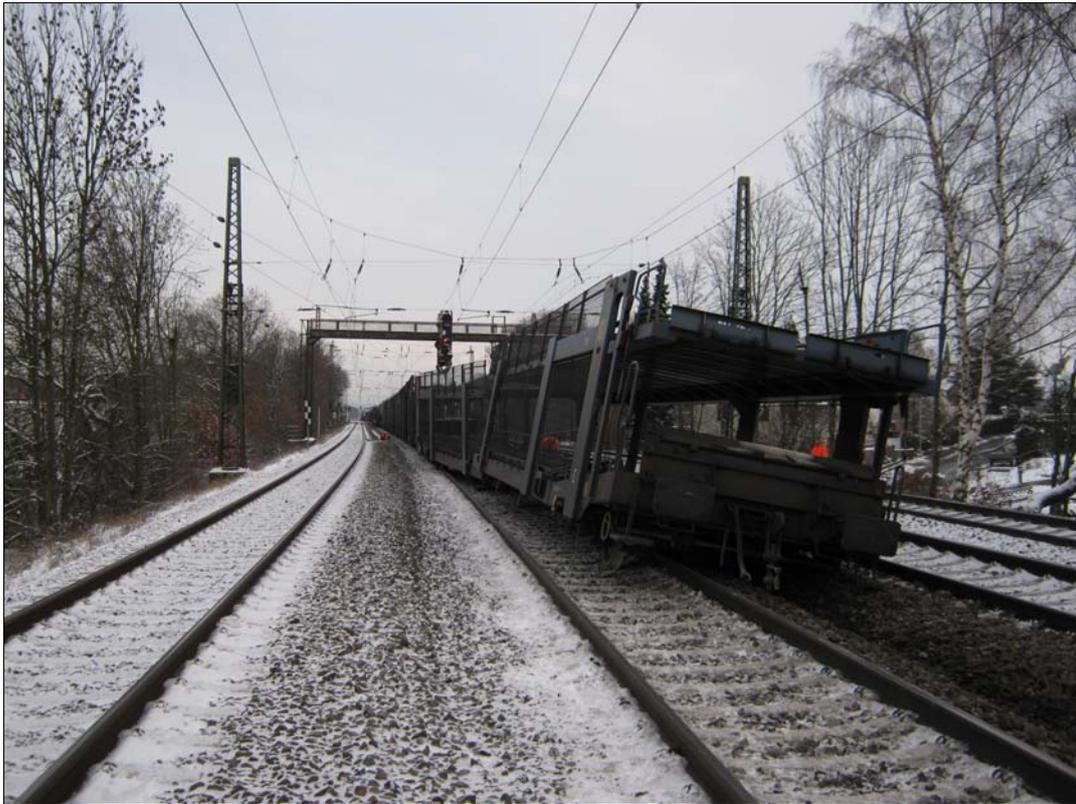
Abb. 2: Entgleister 22. Wagen etwa in km 82,77 (Blick in Fahrtrichtung)

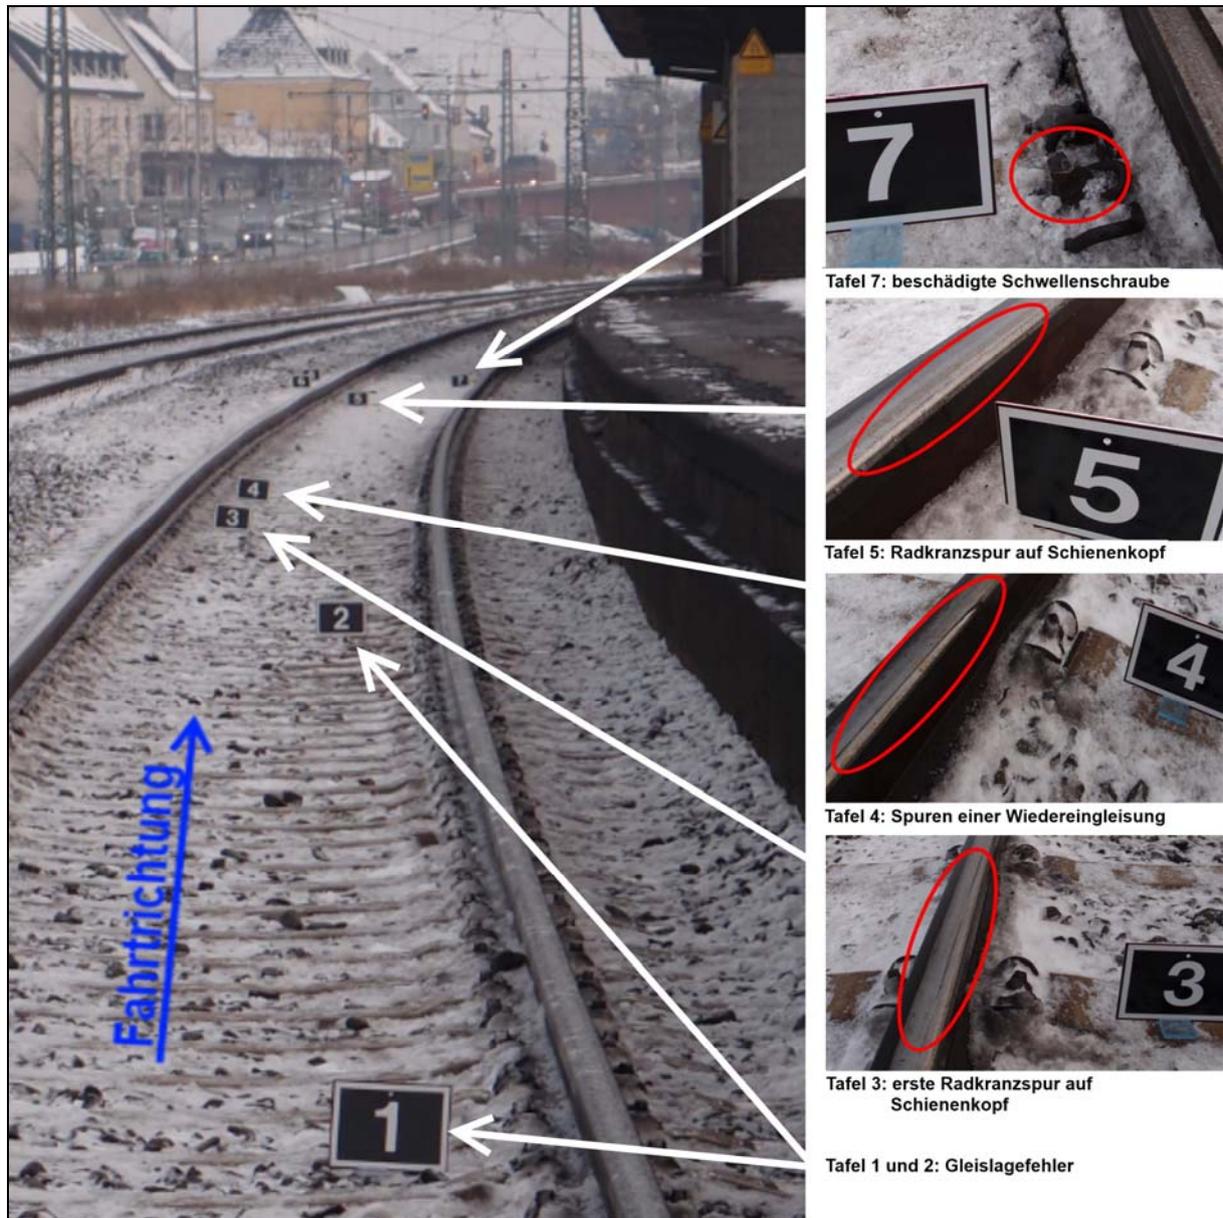
Während der Durchfahrt entgleiste der an 22. Stelle des Zuges laufende unbeladene Laaers-Wagen in Höhe des Bahnsteigs etwa in km 85,35 mit einem Radsatz nach links, fuhr wenige Meter mit dem Spurkranz auf dem linken Schienenkopf und gleiste sich zunächst wieder ein. Nach wenigen Metern entgleiste der Radsatz erneut nach links und glitt dabei von den Schienen auf die Schwellen ab.

Abb. 4: Entgleisungsstelle Gl. 8 Bf Löhne (Westf), Blick in Fahrtrichtung

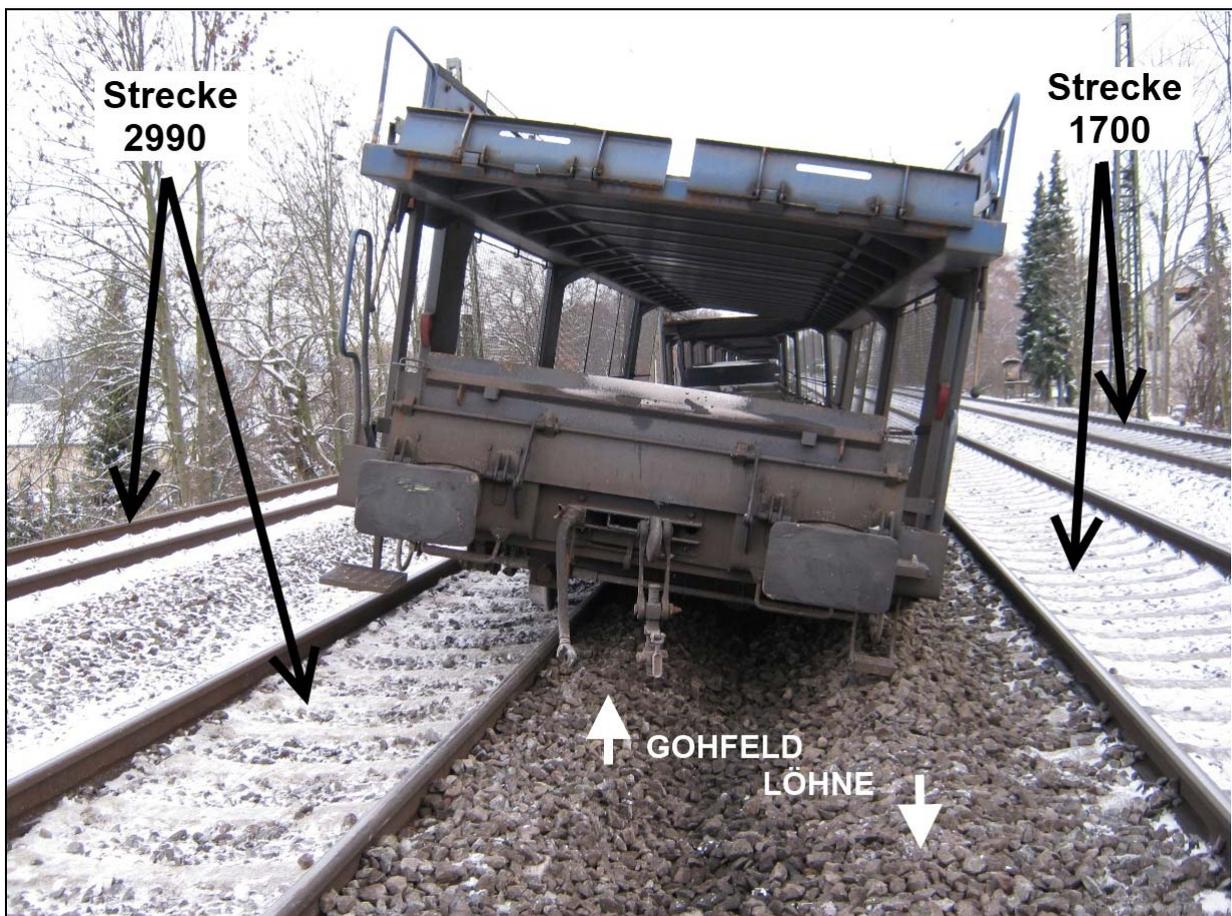
brüche verursachte. In Folge der Entgleisung kam es zu einer Trennung des Zuges zwischen dem 22. und 23. Wagen, bei der auch die Hauptluftleitung (HLL) unterbrochen wurde. Durch den Druckabfall in der HLL wurden die Bremsen des Zuges wirksam, und die damit verbundene Zwangsbremung brachte beide Zugteile zum Halten. Der inzwischen mit allen vier Achsen entgleiste 22. Wagen war kurz vor dem Einfahrsignal (Esig) 2 F des Bf Gohfeld, etwa im km 82,77, in Schräglage zum Stillstand gekommen. Durch die Schräglage ragten Teile der Wagenaufbauten in den Regellichraum des benachbarten Gleises Bad Oeynhausen – Löhne (Westf), auf dem planmäßig Reisezüge verkehren.

Abb. 5: Entgleister 22. Wagen im Regellichraum der Strecke 1700 (P-Bahn)

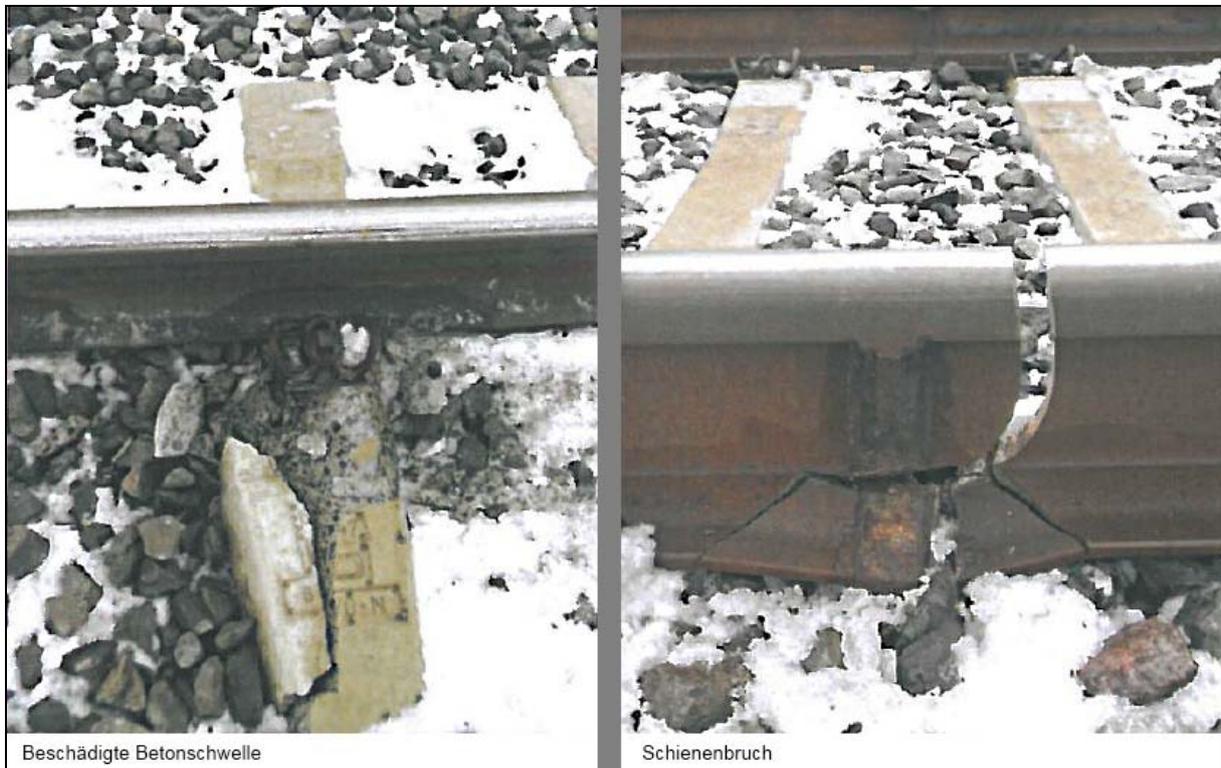
Erste Schäden in Form von Längsriefen auf dem Schienenkopf der linken Schiene waren etwa im km 85,349 zu finden. Im weiteren Verlauf beschädigte der entgleiste Wagen Schwellen, Schwellenschrauben und Schienenbefestigungen, sowie die Weichen 17, 16 und

Abb. 6: Folgen der Entgleisung

die Antriebe der Weichen 14 und 15. Im km 85,250, km 85,070 und km 84,700 kam es an der linken Schiene zu Schienenbrüchen. Der Oberbau wurde von dem entgleisten Wagen etwa bis km 82,7 beschädigt. Am entgleisten Wagen entstanden Schäden an den Fahrzeugaufbauten sowie an den Radsätzen.

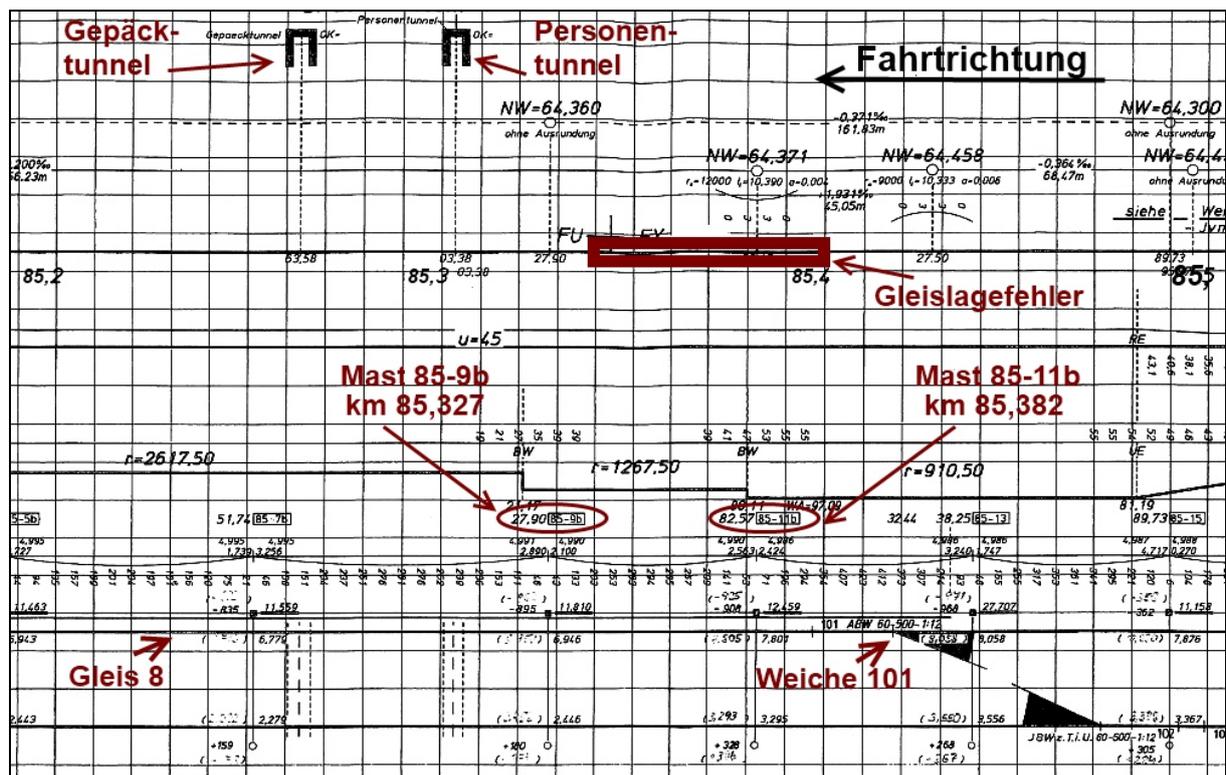
Abb. 8: Auszug Trassierungsplan Gleis 8

Das Empfangsgebäude und die Bahnsteige sind durch einen Personentunnel miteinander verbunden. Die Tunnelmitte verläuft unter Gleis 8 im km 85,303 (Abb. 8). Wenige Meter weiter im km 85,263 wird Gleis 8 von einem weiteren Tunnel unterquert, der offensichtlich der

Beförderung von Gepäck diente. Eine Tiefenentwässerung ist nach Angabe der DB Netz AG für Gleis 8 nicht vorhanden. Die nächste Tiefenentwässerung wurde im Bereich des benachbarten Gleises 7 eingebaut. Entsprechende Inspektions- und Instandhaltungsunterlagen hierzu liegen der EUB nicht vor.

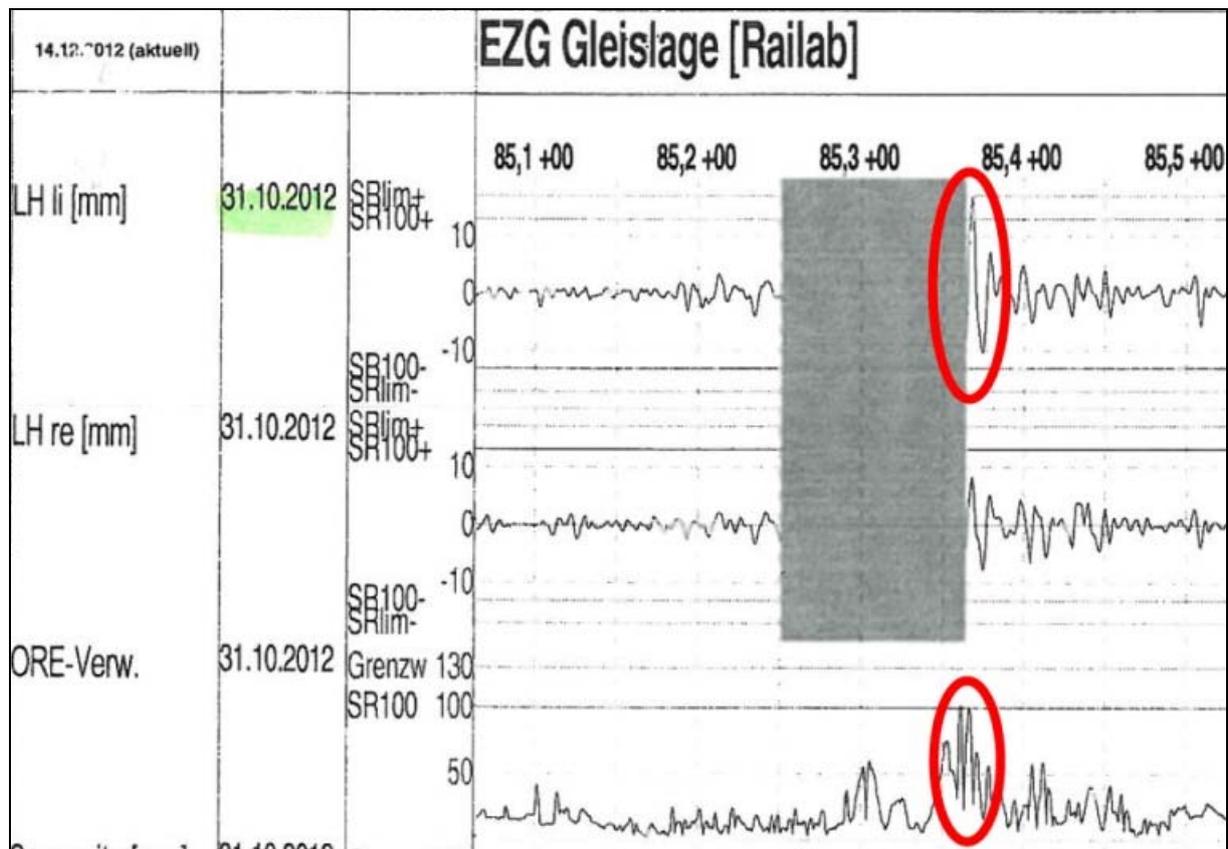
Bei einer Gesamtbeurteilung des IIS-Auszugs (Abb. 10) mit dem relativ starken Ausschlag einer SR_{100} Überschreitung im unmittelbaren Anschluss an den geschwärtzten Bereich der Parameter Längshöhe links etwa im km 85,375 sowie dem markanten Ausschlag beim Parameter ORE-Verwindung wäre auch zu vermuten, dass sich möglicherweise im Bereich des geschwärtzten Messfehlers weitere Gleislagefehler verbergen. Eine kurzfristige, fachgerechte Überprüfung der Gleislage oder die Einrichtung einer Langsamfahrstelle bis zur Klärung erfolgte jedoch nicht.

Abb. 10: Daten aus IIS zur RAILab-Messung vom 31.10.2012

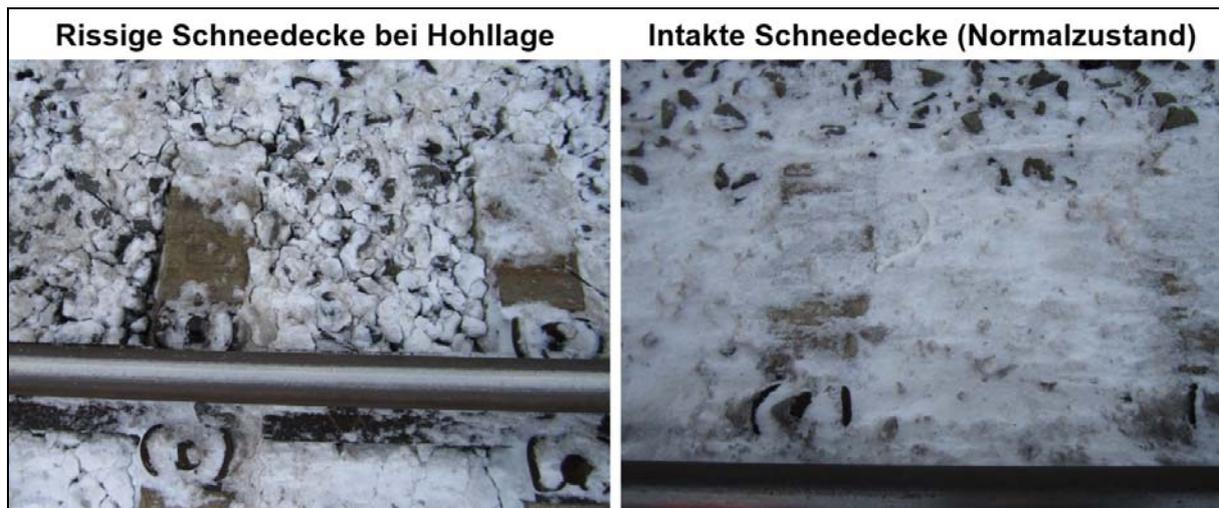
tung (statische Last) und ohne Geschwindigkeit (dynamische Belastung) gemessen wird. Somit können in Bereichen wie z.B. Schlammstellen oder Schwellenhohllagen die Einflüsse eines Regelfahrzeuges nicht ausreichend reproduziert werden. Selbst der Messkleinwagen KRABBE, der für das Messen der Prüfgrößen Spurweite, Längshöhe, Pfeilhöhe, gegenseitige Höhenlage und Verwindung im nicht belasteten Gleis freigegeben ist, darf nach Anwenderfreigabe Nr. 4-2015-10255 I.NPF 1 in Bereichen mit Schlammstellen und Schwellenhohllagen für die Gleislagebewertung nicht herangezogen werden.

Abb. 12: Hohllage kurz vor der Entgleisungsstelle

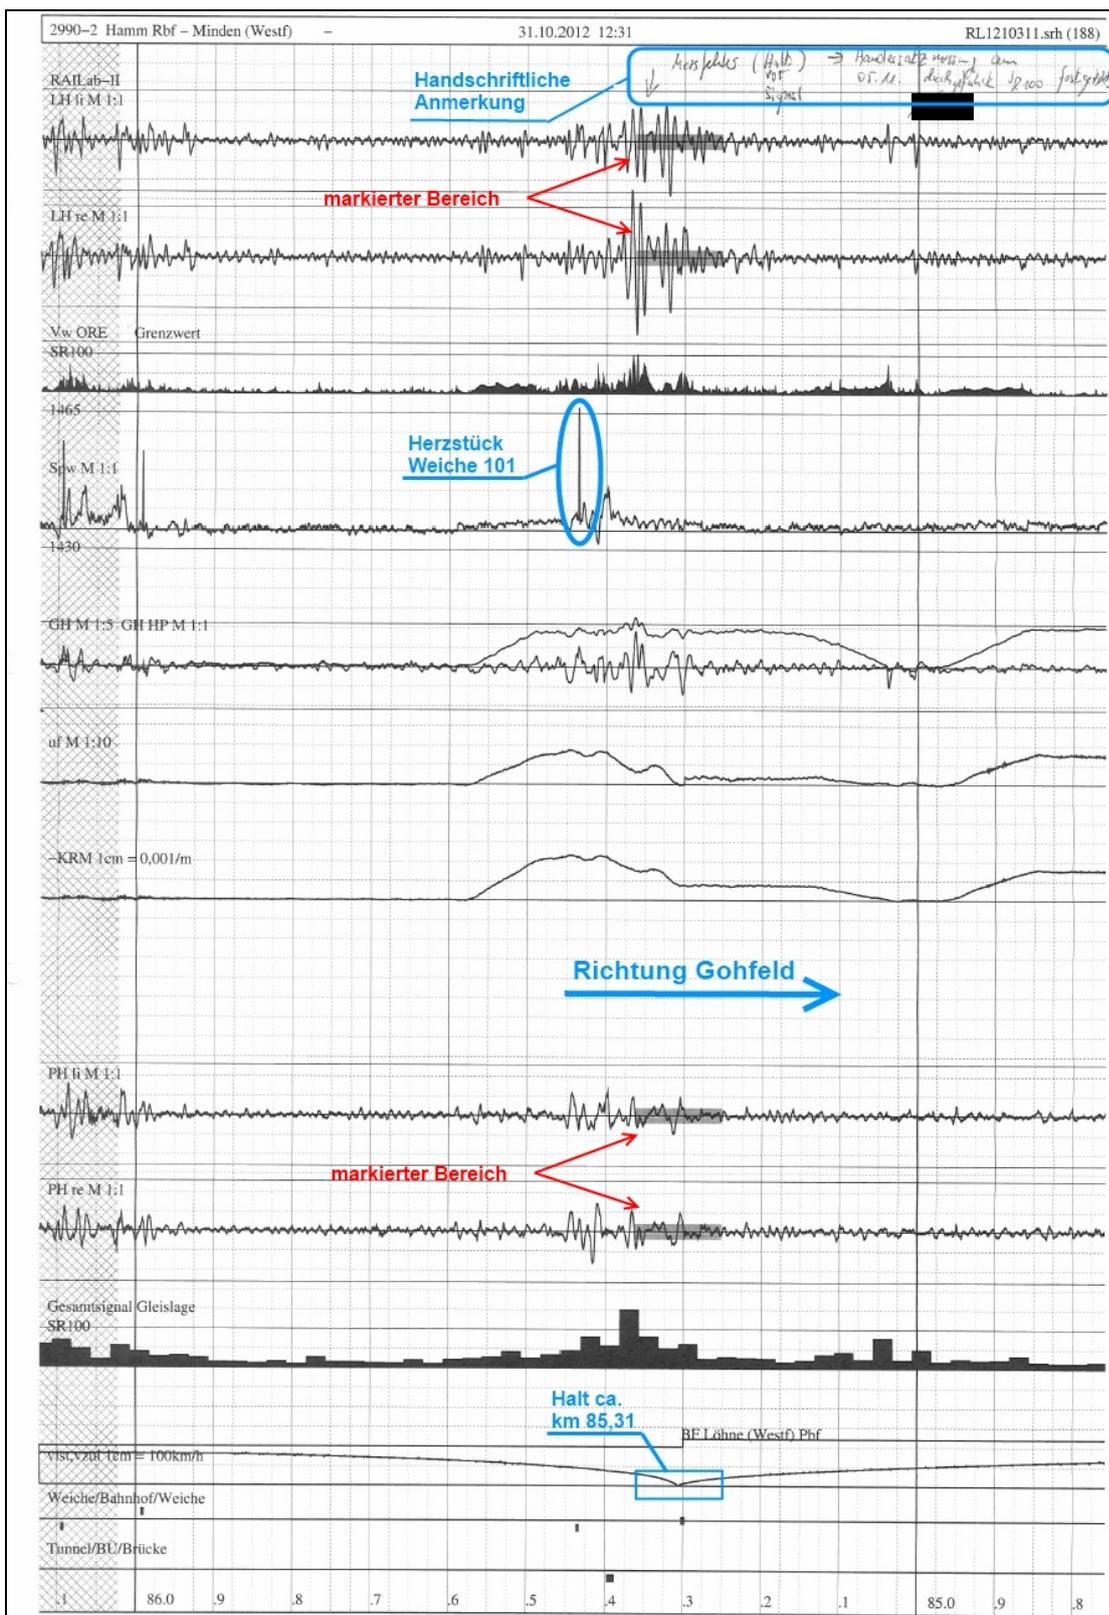
Abb. 14: Original Messschrieb vom 31.10.2012

Bemerkenswert ist, dass das von der EUB nachgeforderte Original-Messdokument der Messfahrt vom 31.10.2012 (Abb. 14) im Gegensatz zum von DB Netz zuerst vorgelegten IIS Ausdruck keine vollständige Schwärzung aufweist. Der Gleisbereich von km 85,3 bis km 85,4 ist zwar grau markiert, aber nicht unlesbar. Der Messschrieb weist mind. 5 Überschreitungen bei SR_{100} bzw. SR_{lim} im Bereich von km 85,3 – 85,4 auf. Im dazugehörigen Überschreitungsprotokoll (Abb. 15) tauchen jedoch nur zwei Überschreitungen in km 85,360 und 85,361 auf. Die im markierten Bereich liegenden weiteren Mängel wurden demnach nicht protokolliert.

Der als Messfehler grau hinterlegte Bereich ergibt sich aus messtechnischen Gründen etwa 50 m vor und 50 m nach Stillstand des Messzuges (Abb. 14, unten). Die Markierung dieses etwa 100 m langen Gleisabschnitts weist darauf hin, dass die aufgezeichneten Messwerte fehlerhaft sein können und zu überprüfen sind.

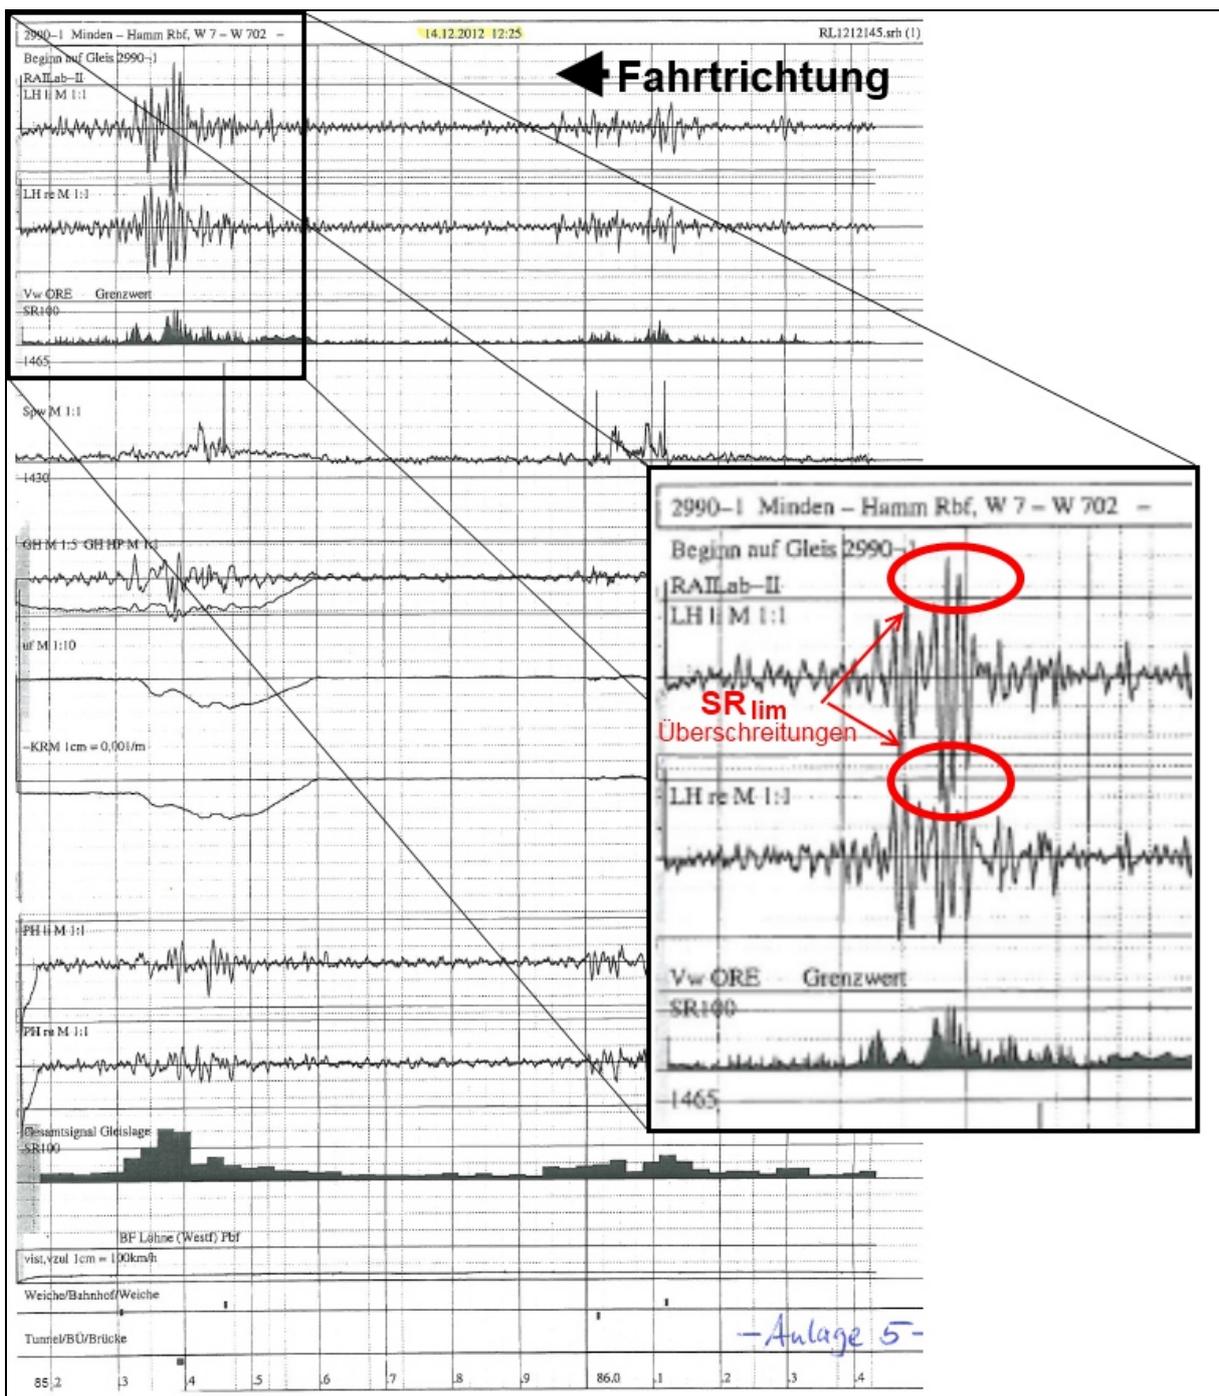
Einen Tag nach der Entgleisung wurde das Gleis 8 am 14.12.2012 durch einen Gleismesszug RAILab erneut vermessen. Da nach der Entgleisung noch keine Instandsetzungsmaßnahmen durchgeführt wurden, kann davon ausgegangen werden, dass die Messergebnisse identisch zu der Gleislage zum Ereigniszeitpunkt am Vortag sind. Der Messzug konnte Gleis 2990-2 aufgrund der Schäden im Gleis nur entgegen der bei der Entgleisung vom Zug gefahrenen Fahrtrichtung vermessen. In diesem Fall erfolgte die Messung nun mit steigender Kilometrierung, und wurde durch einen Mitarbeiter der EUB begleitet. Im Messschrieb (Abb. 16) wurden zwischen km 85,35 und km 85,41 Gleislagefehler bei Längshöhe, Verwindung und gegenseitiger Höhenlage dokumentiert.

Abb. 16: Messschrieb der Messfahrt vom 14.12.2012

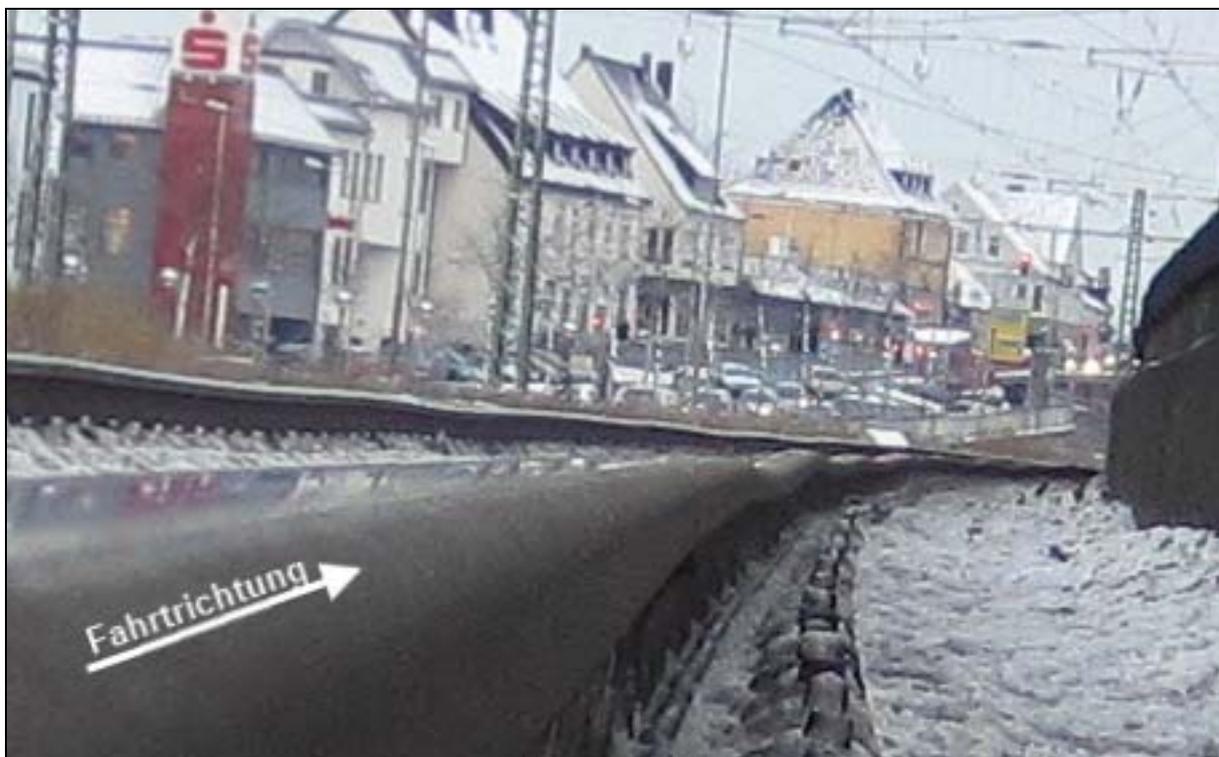
Die numerischen Werte im Überschreitungsprotokoll (Abb. 17) belegen SRlim Überschreitungen bei der Längshöhe in km 85,380, in km 85,379 sowie in km 85,384. Eine SR100 Überschreitung bei der Verwindung liegt in km 85,386 vor. Hierzu ist anzumerken, dass sich die Gleislagefehler in der Längshöhe im Abschnitt von km 85,3 und km 85,4 periodisch wiederholen, bei der rechten und linken Schiene nahezu phasengleich sind und untereinander vergleichbare Wellenlängen von ca. 10 m aufweisen (vgl. Abb. 20).

Abb. 18: Gleislagefehler kurz vor Entgleisungsstelle (gezoomte Darstellung 1)

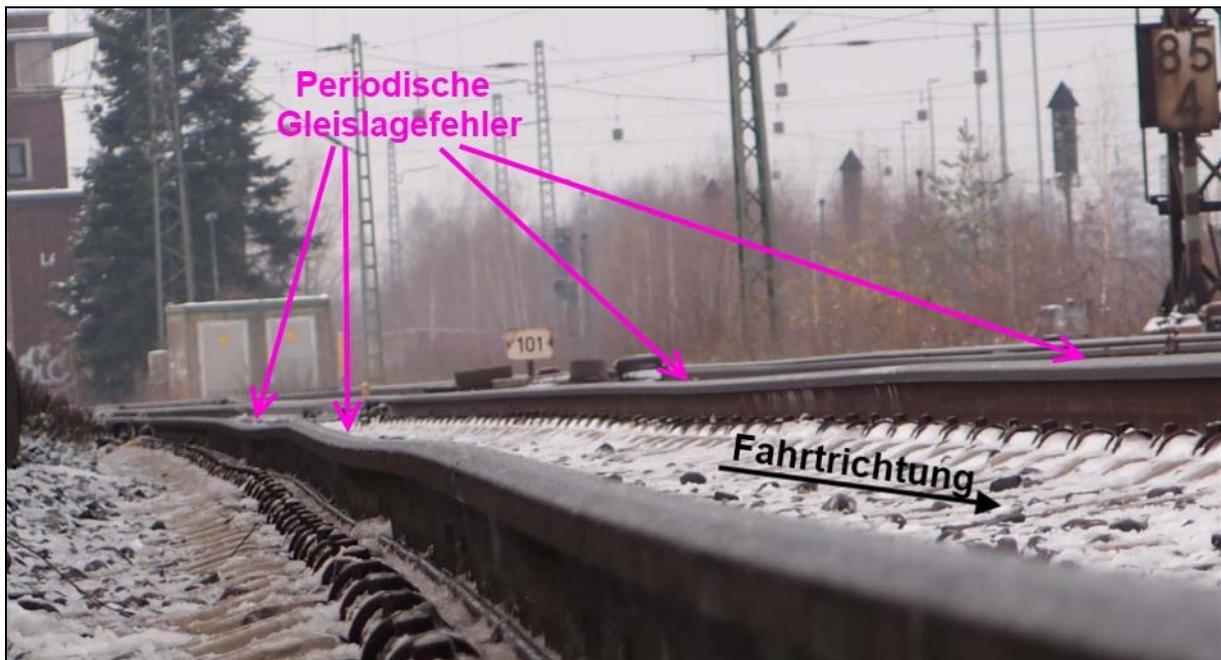
Abb. 19: Gleislagefehler kurz vor Entgleisungsstelle (gezoomte Darstellung 2)

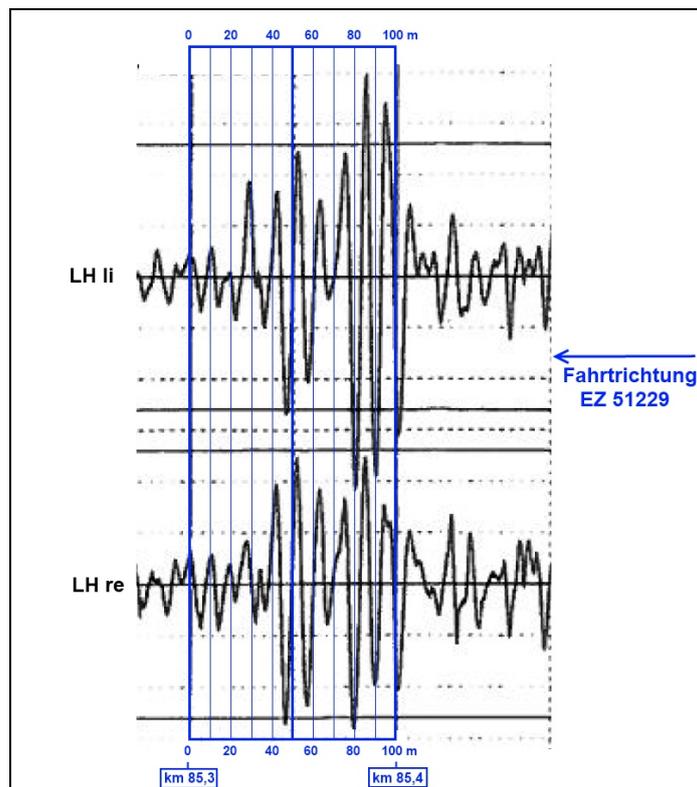
Abb. 20: Auszug Messschrieb Messfahrt 14.12.2012
Phasengleiche (periodische) Längshöhenfehler
Quelle: DB Netz AG, bearbeitet durch EUB

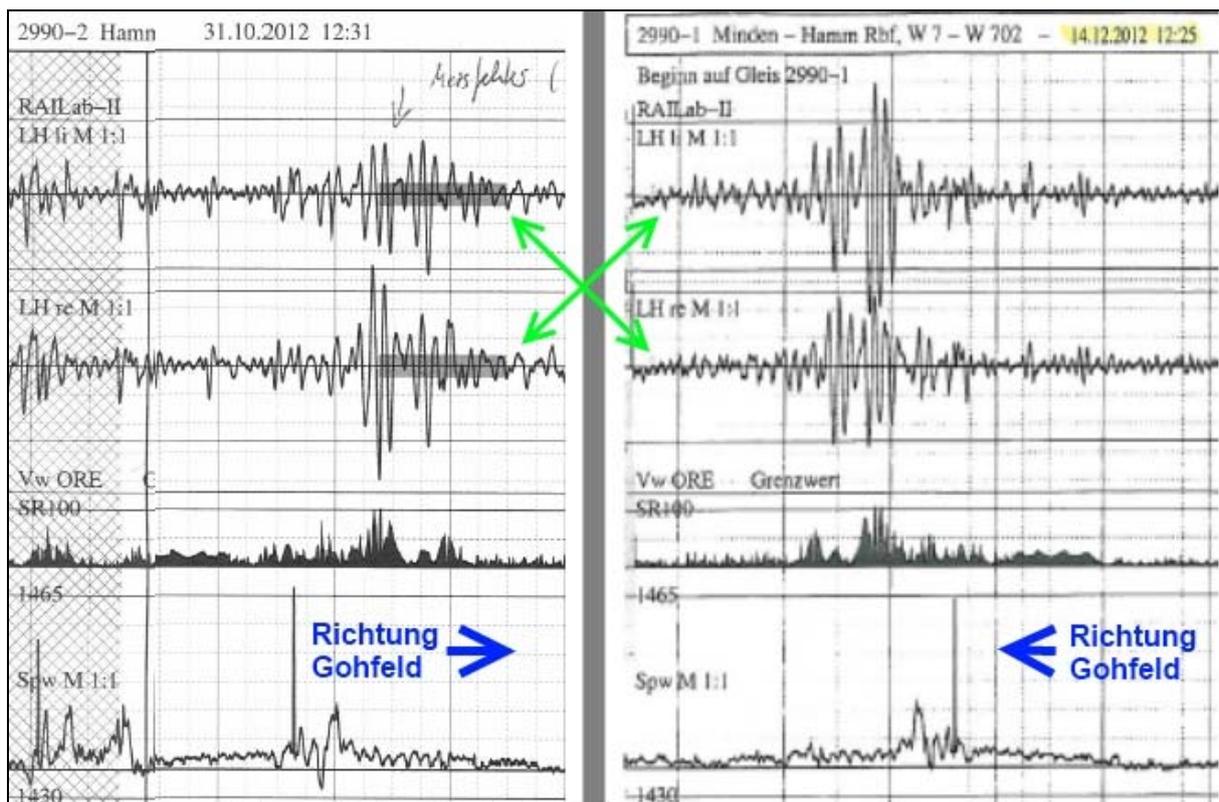
Bei Gegenüberstellung der RAILab Messergebnisse vom 31.10.12 und vom 14.12.12 (Abb. 21) ist erkennbar, dass die Ergebnisse untereinander vergleichbar sind. Die unterschiedliche Anordnung der linken und rechten Schiene zwischen beiden Messschrieben erklärt sich dadurch, dass der Messzug das Gleis am 31.10.12 in Richtung Gohfeld, und am 14.12.12 in der Gegenrichtung befahren hat. Aus diesem Grund wurde die Streckennummer 2990-1 am 14.12.12 versehentlich eingegeben, korrekt wäre 2990-2 gewesen. Unterschiede der Messergebnisse können darauf zurückgeführt werden, dass sich die Gleislage zwischen dem 31.10.12 und dem 14.12.12 in Folge des Fahrbetriebes verändert und tendenziell verschlechtert hat. Eine Änderung der Messrichtung hat keine Auswirkung auf das Messergebnis. Deutlich erkennbar ist, dass die Messergebnisse vom 31.10.12 trotz Einstufung als Fehlmessung einen hohen Genauigkeitsgrad aufwiesen und die Gleislage im markierten Bereich real abbildeten.

Abb. 21: Detailvergleich der Messergebnisse vom 31.10. und 14.12.2012

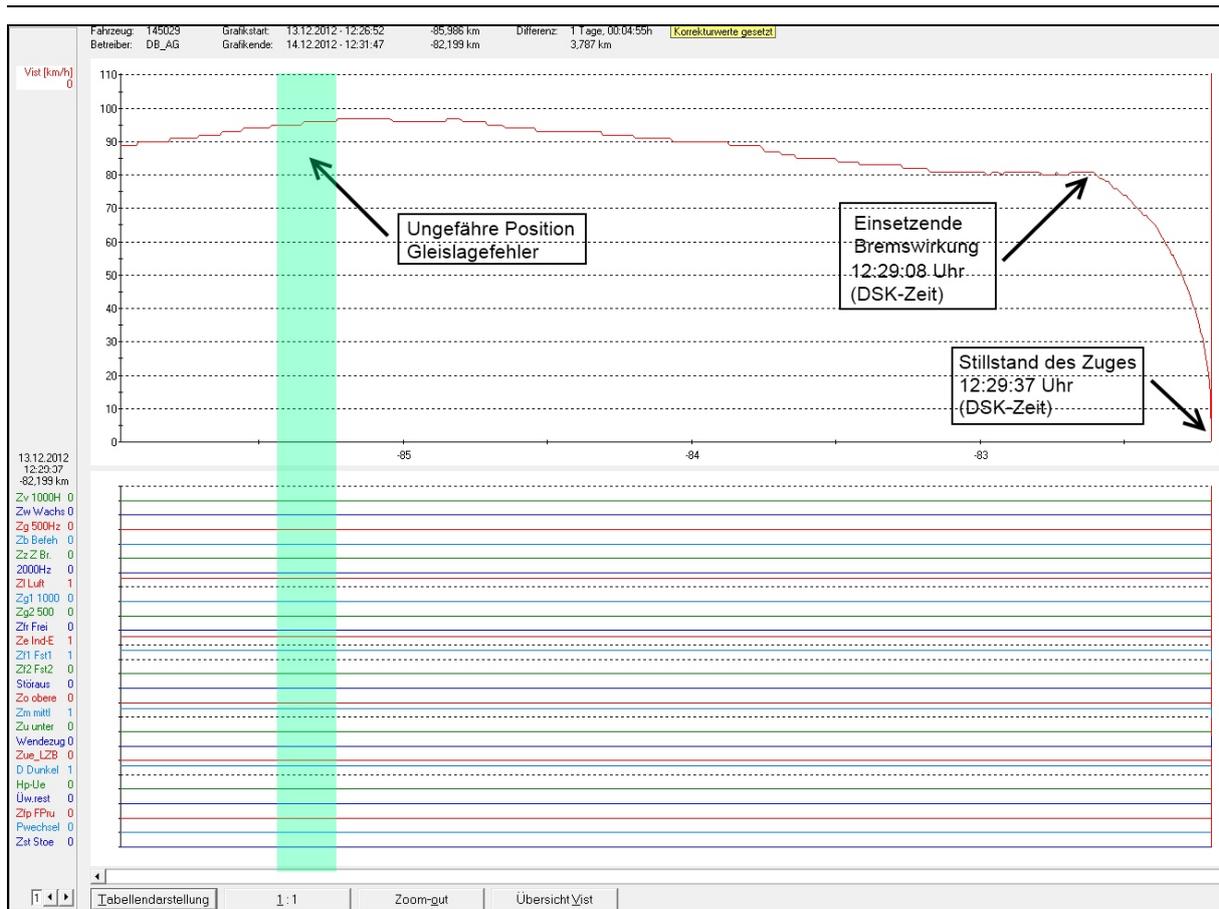
Das Tfz kam in km 82,2, ca. 500 m hinter dem Esig 2 F des Bf Gohfeld zum Stillstand. Die aufgezeichneten EFR-Daten lassen den Rückschluss zu, dass die Geschwindigkeit des Zuges zum Zeitpunkt der Entgleisung bei ca. 95 km/h lag. Die zulässige Streckengeschwindigkeit, die in diesem Bereich nach VzG 100 km/h beträgt, wurde damit nicht überschritten. Die fahrplanmäßig zulässige Höchstgeschwindigkeit des Zuges von 90 km/h wurde um bis zu 7 km/h überschritten, was jedoch keinen Einfluss auf den Ereignisablauf hatte. Die bei 80 km/h einsetzende Bremswirkung ist mit großer Wahrscheinlichkeit auf die durch die Zugtrennung hervorgerufene Zwangsbremmung zurückzuführen. Auch wenn der Druck in der HLL nicht unter 2,2 bar lag und damit in der EFR nicht registriert wurde, stand offenbar die volle Bremswirkung (bereits ab 3,5 bar) zur Verfügung. Der Tf hat offensichtlich die Zwangsbremmung nicht mit einer Schnellbremsung unterstützt.

Abb. 22: Grafische Auswertung der EFR Daten

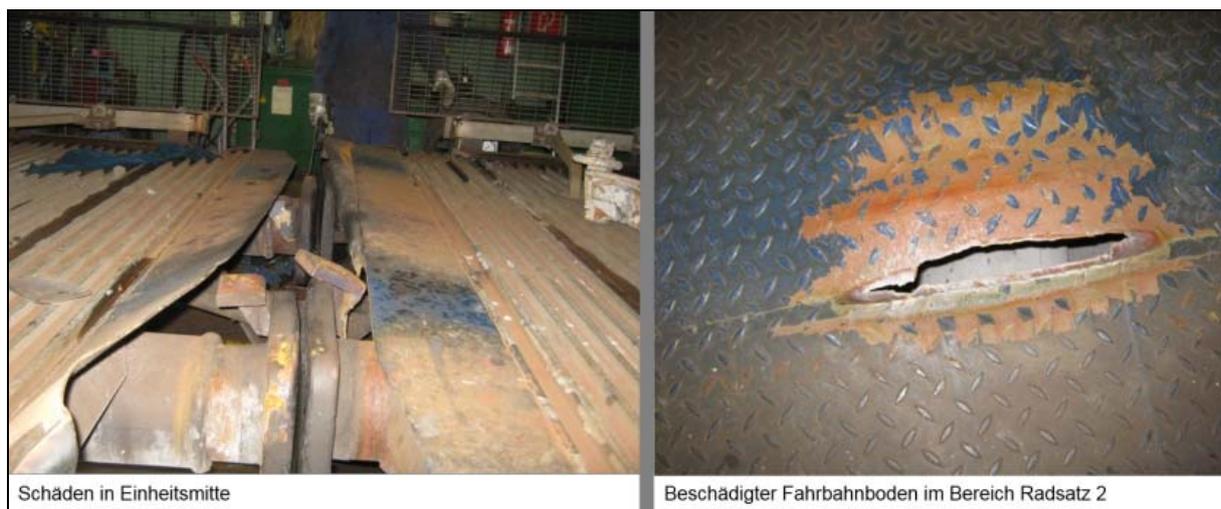
Die Überfahrbleche zwischen Wagenteil 1 und 2 waren im Bereich der Kurzkupplung verbogen. Der Wagenboden der unteren Fahrzeugebene am Wagenteil 1 war im Bereich des Radsatzes 2 aufgrund der darunter schleifenden Räder nach oben ausgebeult bzw. geschlitzt. Am hinteren linken Puffer und an der Innenseite des rechten Puffers wurden Spuren von Überpufferung festgestellt. Bei Wagenteil 2 war die hintere Zughakenspindel abgerissen und am vorderen linken Puffer Spuren von Überpufferung erkennbar. Die Luftleitung war aus dem Luftbehälter herausgerissen.

Abb. 24: Schäden am Fahrzeugaufbau

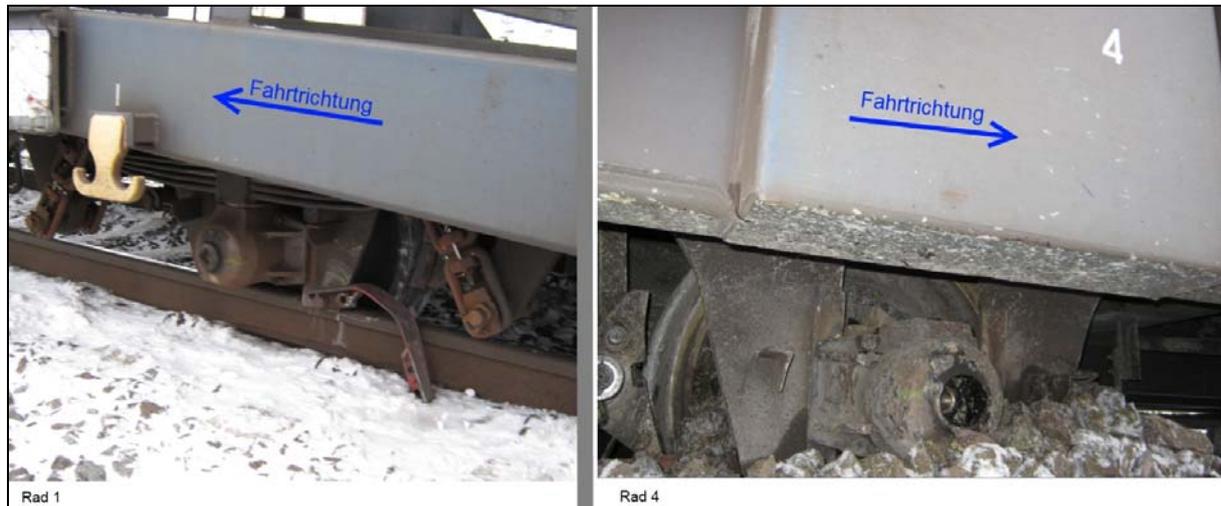
Die Achsgabelstege fehlten auf der linken Seite und waren auf der rechten Seite stark beschädigt.

Beide Tragfedern des Radsatzes waren stark beschädigt und befanden sich nicht mehr in der ursprünglichen Position am Wagen. Die in Fahrtrichtung linke Parabelfeder hing herunter. Das vordere Schakengehänge war vollständig vorhanden, am hinteren Schakengehänge fehlten die Schaken und das Zwischenstück. Der in Fahrtrichtung rechte Radlagerdeckel sowie die rechte Parabelfeder befanden sich nicht mehr am Fahrzeug. Die Feder wurde in km 84,4 etwa einen Kilometer nach den ersten Entgleisungssuren rechts neben dem Gleis gefunden. An der Feder fehlten auf der hinteren Seite der Federbolzen und beide Schakensteine. An der vorderen Seite fehlten die Schaken und das Zwischenstück sowie der rechte Bremsklotz. Die Radsatzwelle hat die inneren Längsträger des Untergestells berührt und beschädigt. Es waren starke Beschädigungen der Radlaufflächen erkennbar.

Eine Flanschbuchse an der rechten Seite fehlt. Die Radsatzhalter waren stark nach innen verbogen. Die Wellenoberfläche weist Beschädigungen durch Schotter auf. Starke Beschädigungen der Radlaufflächen.

Bei den Radsätzen 1 – 4 liegen keine verwertbaren Messergebnisse zu den Verschleißmaßen vor, da die Radscheiben als Folge der Entgleisung starke Beschädigungen aufwiesen. Die Radsatzhalterstege waren verformt.

Abb. 25: Schäden Räder 1 und 4
