Untersuchungsbericht

Gefährliches Ereignis im Eisenbahnbetrieb

Ereignisart:	Zugkollision
Datum:	13.01.2012
Zeit:	17:40 Uhr
Benachbarte Betriebsstellen:	Stedesand - Langenhorn
Streckennummer:	1210
Kilometer:	188,300

Zugkollision, Stedesand – Langenhorn, 13.01.2012,

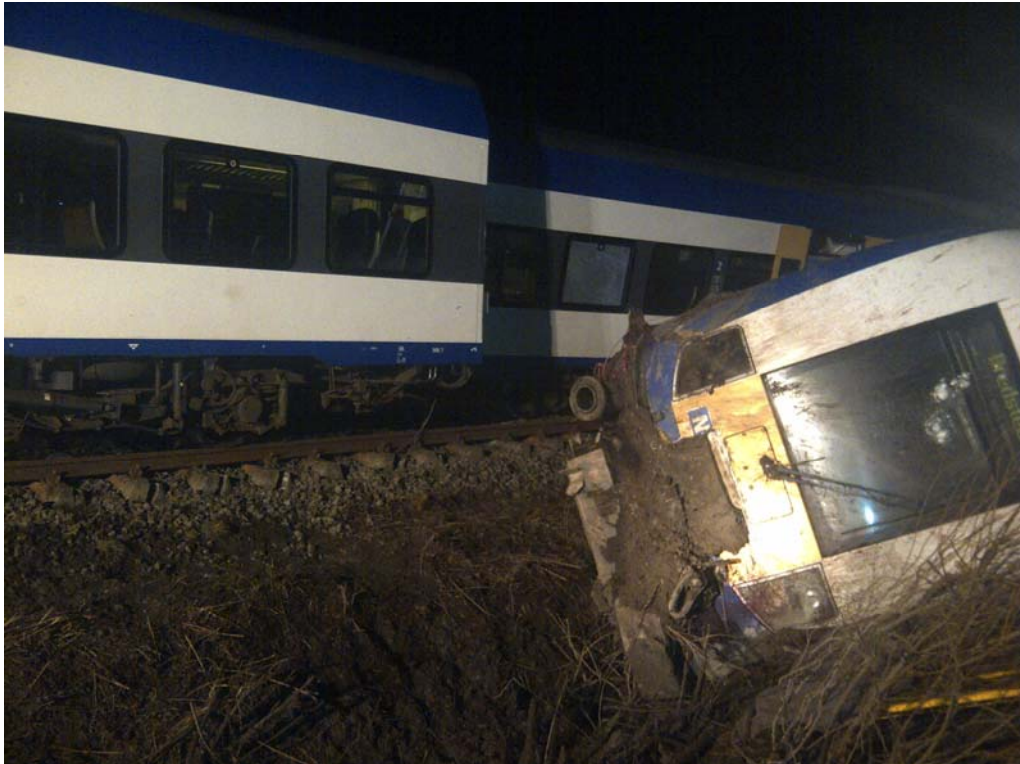
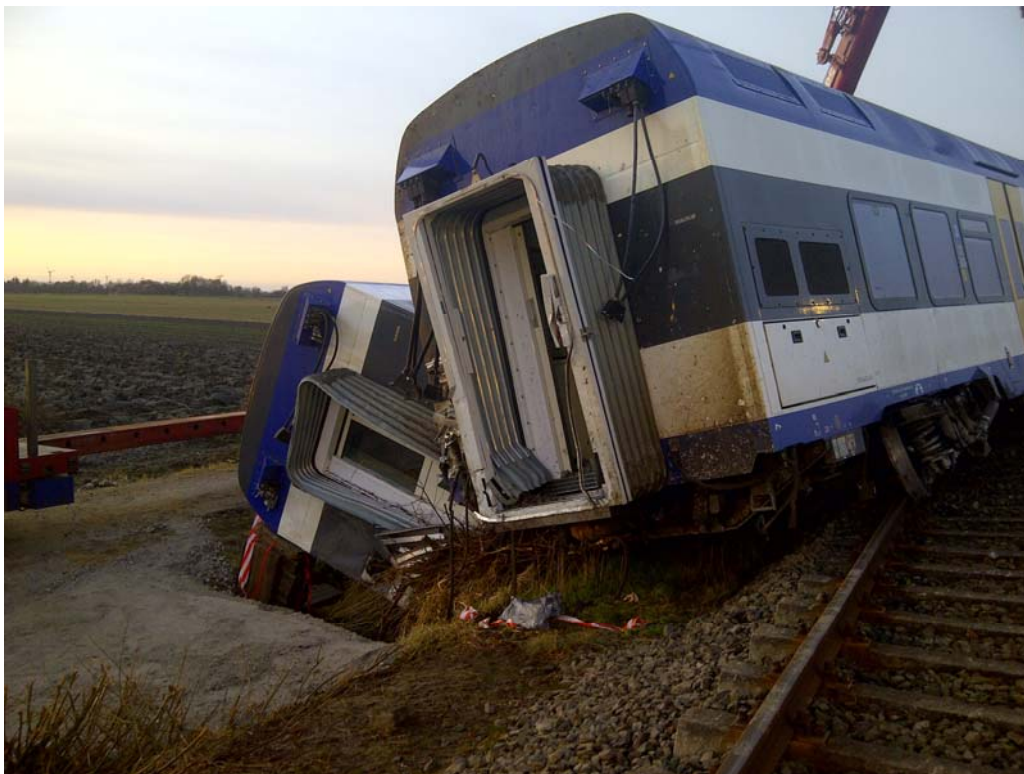
Abb. 1: Aufnahmen an der Unfallstelle

Weiterhin wurden 14 Rinder durch die Zugkollision getötet. Der Steuerwagen kippte um und blieb neben dem Gleis liegen, der zweite Wagen entgleiste ebenfalls. Der entstandene Sachschaden wird auf ca. 2 Millionen Euro geschätzt. Es wurde Busnotverkehr im Streckenabschnitt Bredstedt und Niebüll eingerichtet.

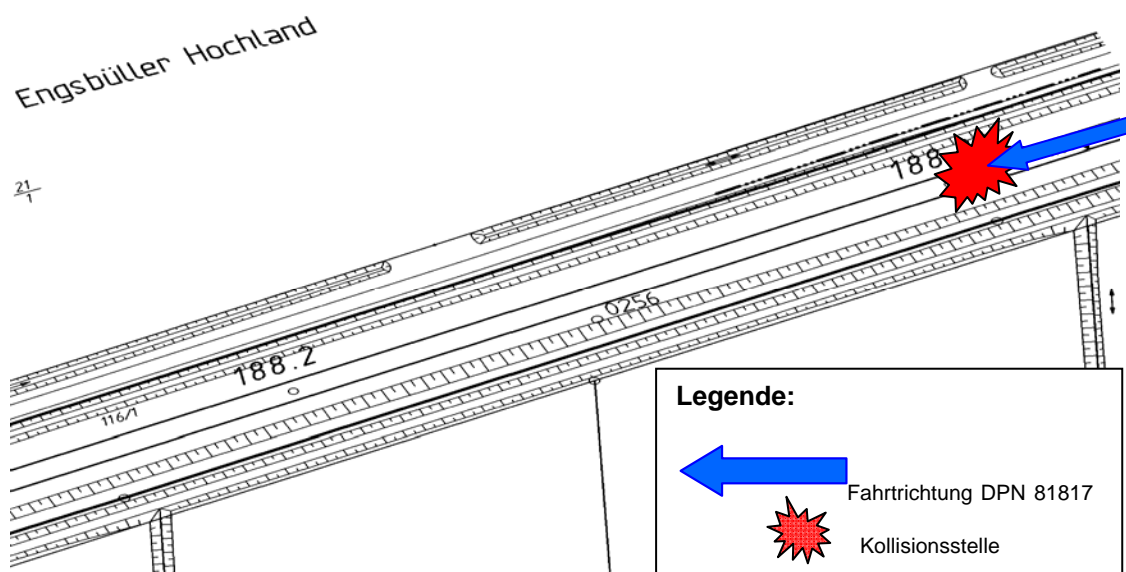
Abb. 2: Kollisionsstelle im km 188,300

Am 13.01.2012, um 17:40 Uhr, kollidierte der Zug DPN 81817 mit einer auf dem Gleis befindlichen Rinderherde im km 188,300.

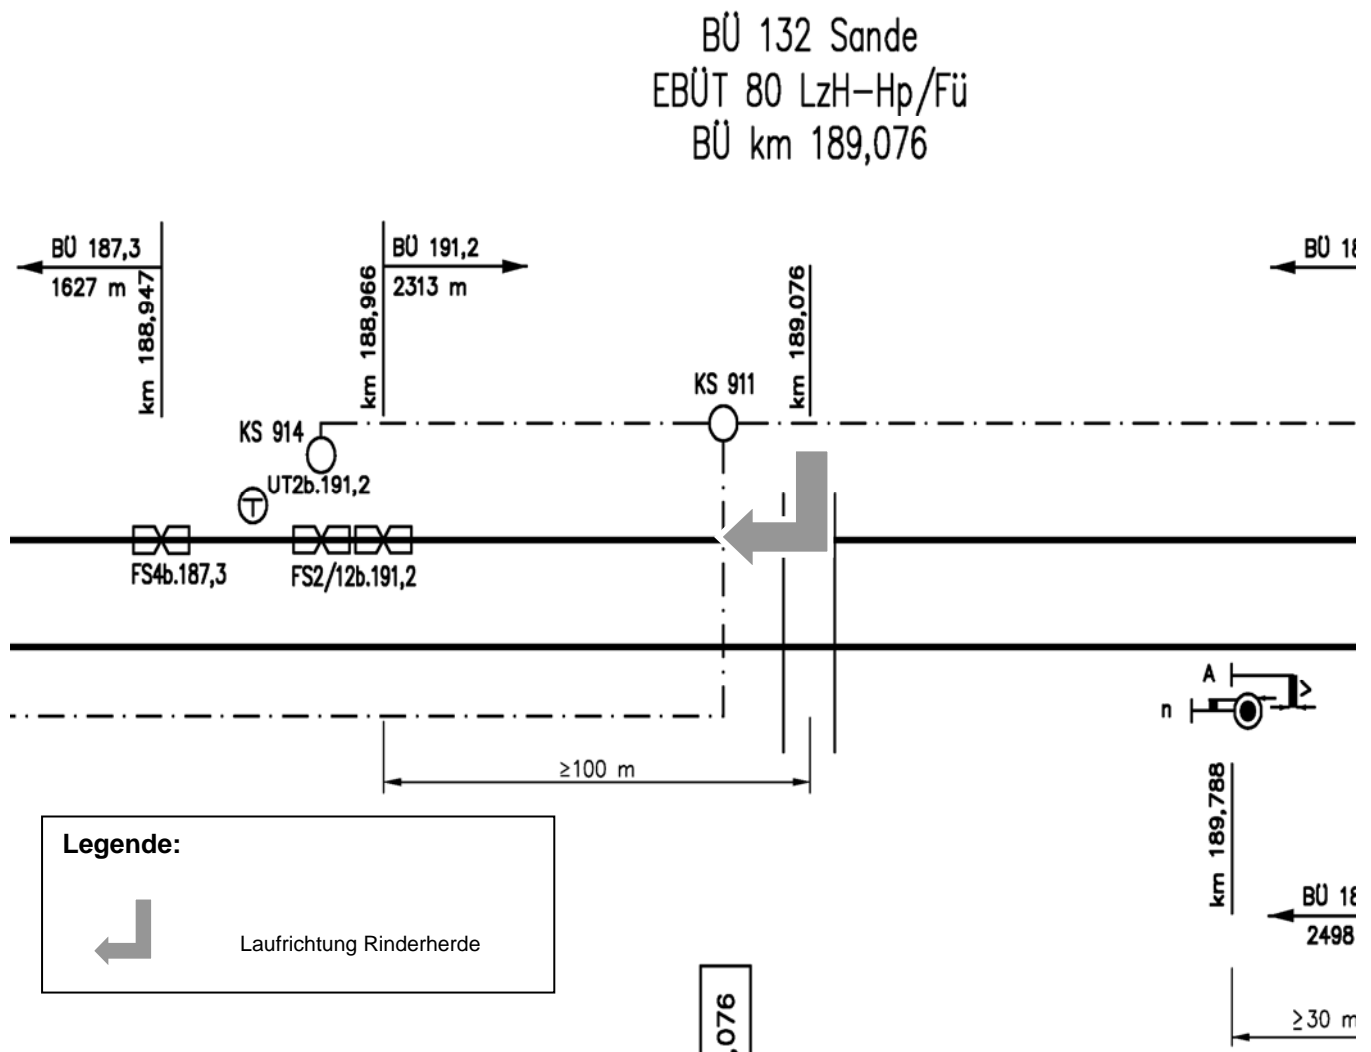
Abb. 3: Auszug aus dem Streckenplan – BÜ 132 Sande

Die Rinderherde ist nach der Untersuchung der Spuren am Bahnübergang im km 189,076 auf das Gleis gelangt.

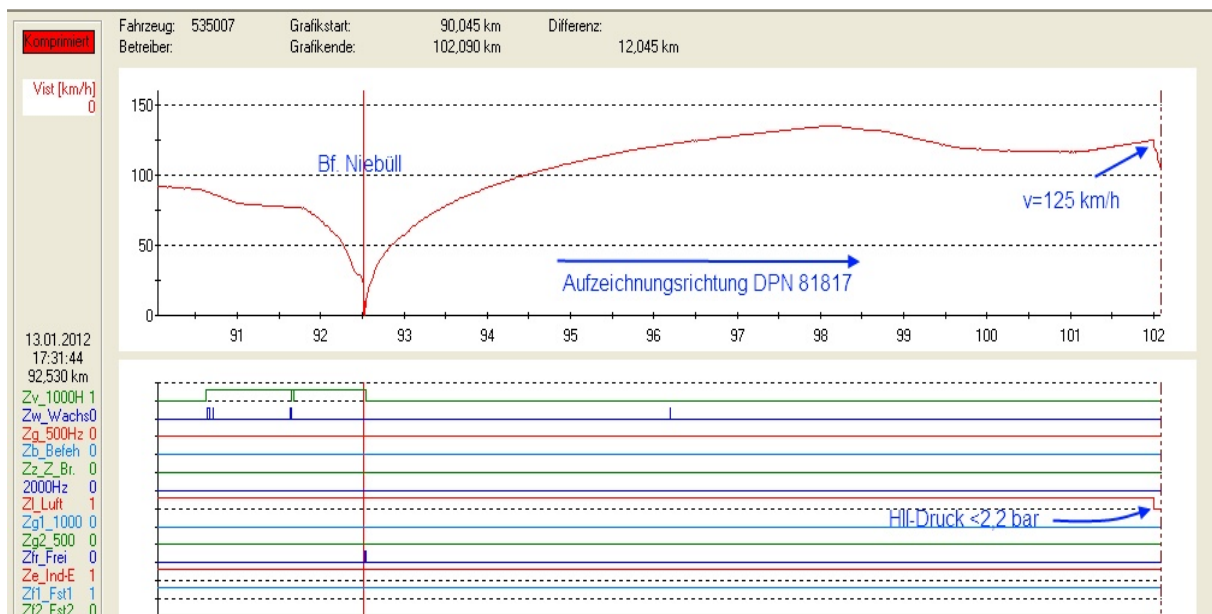
Abb. 4: Graphische Darstellung des Fahrtverlaufes

Um 17:37:26 Uhr ist bei einer Geschwindigkeit von 125 km/h ein Druckabfall in der Hauptluftleitung von unter 2,2 bar verzeichnet. Bei einer aufgezeichneten Geschwindigkeit von 105 km/h bricht die Aufzeichnung ab. Von der Einleitung der Schnellbremsung bis zum Abbruch der Aufzeichnung legte der Zug eine Strecke von 120 Meter zurück. Es wurde keine Überschreitung der Geschwindigkeit im ausgewerteten Fahrabschnitt festgestellt.

Die Auswertung des Fahrtverlaufes ergab, dass der Zug die zulässige Geschwindigkeit im relevanten Streckenabschnitt nicht überschritten hat. Durch den Triebfahrzeugführer wurde nach dem Erkennen des Hindernisses im Gleis eine Schellbremsung eingeleitet.
