# Untersuchungsbericht

Aktenzeichen: 60uu2013-05/061-3323

## **Gefährliches Ereignis im Eisenbahnbetrieb**

Zugentgleisung, 13.05.2013, Berlin Hauptbahnhof

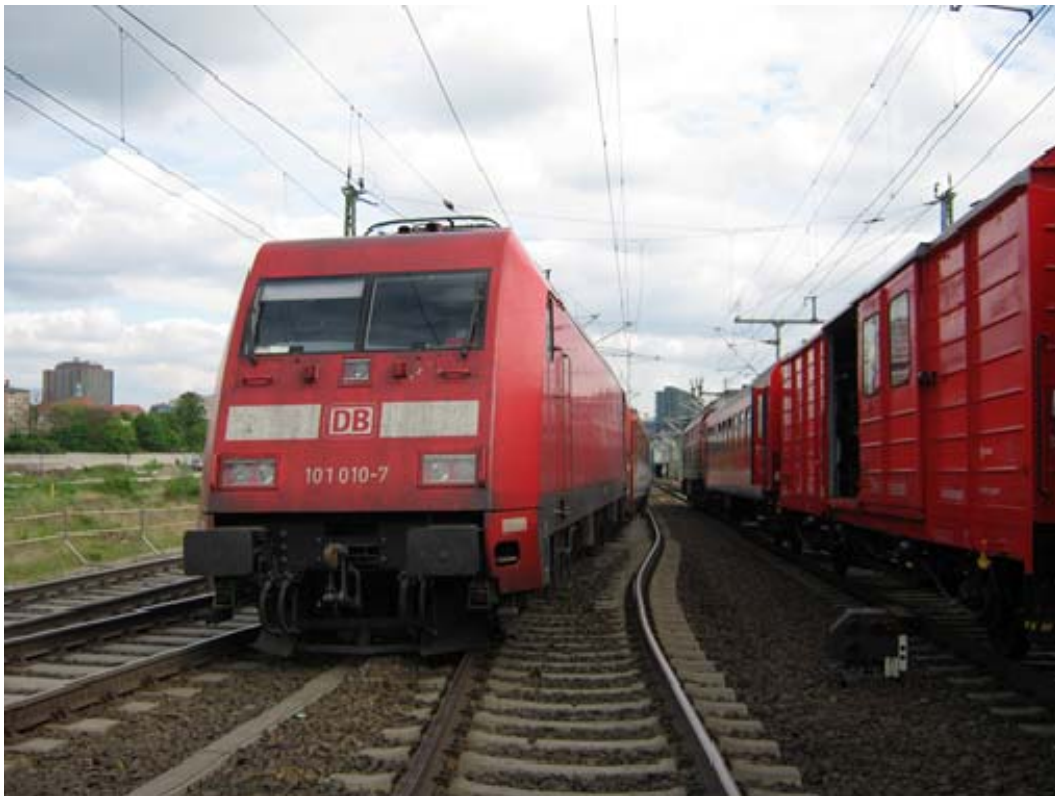
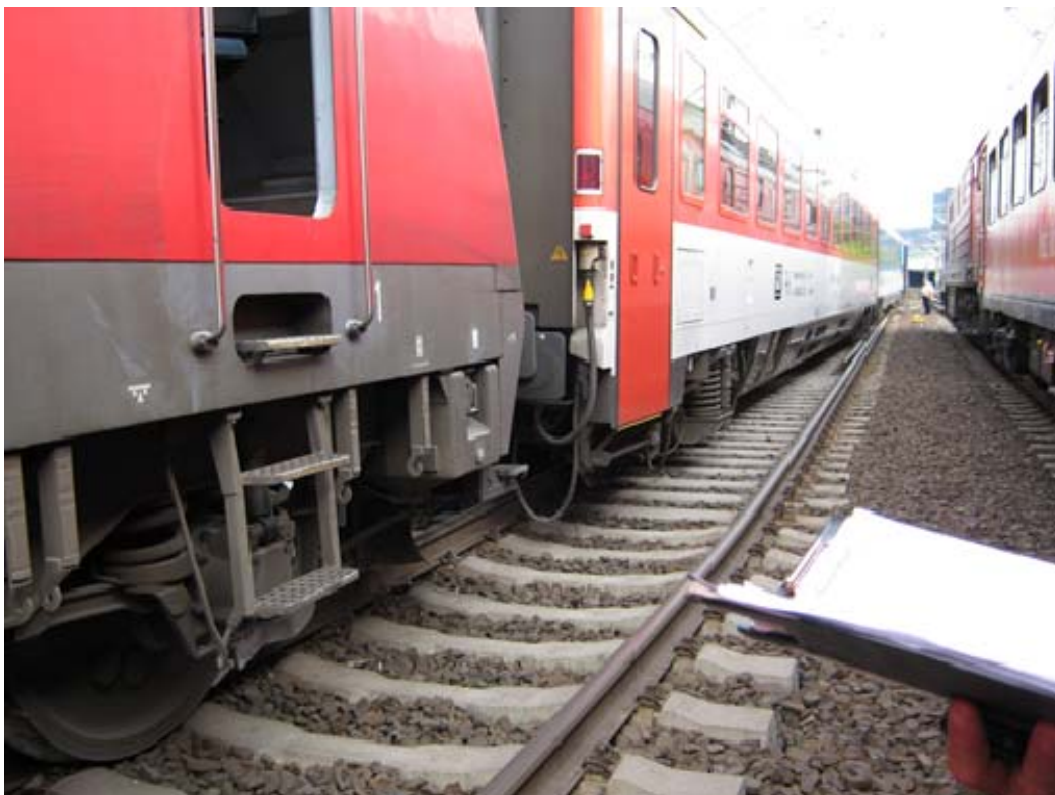
Abb. 1: Aufnahmen an der Unfallstelle

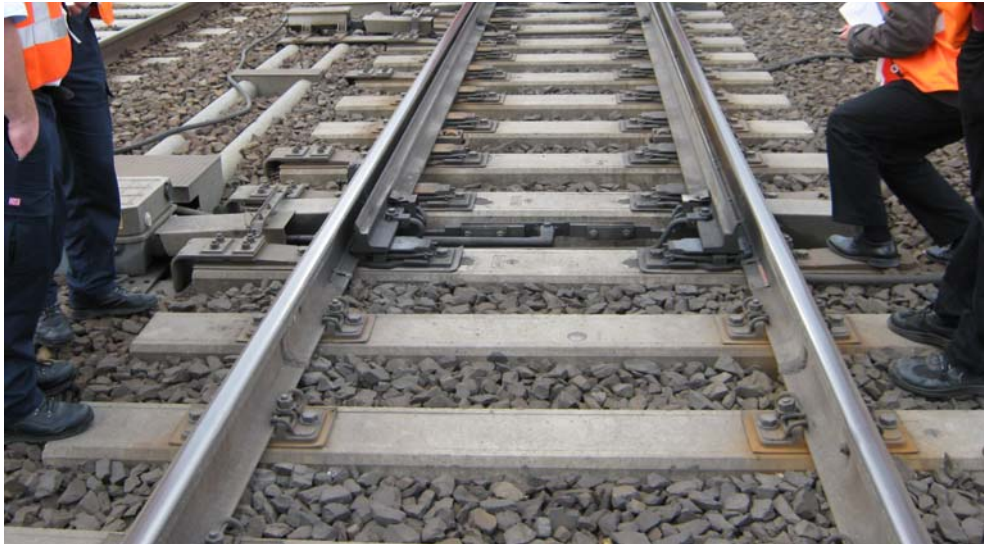
Die Weiche befand sich nicht in Endlage. Aufkletter- bzw. Abgleitspuren waren nicht erkennbar. Daraus kann geschlossen werden, dass sich die Weiche nicht in Endlage befand als das Triebfahrzeug sie befuhr.

Abb. 3: Die Weiche befand sich bei der Besichtigung nicht in Endlage.

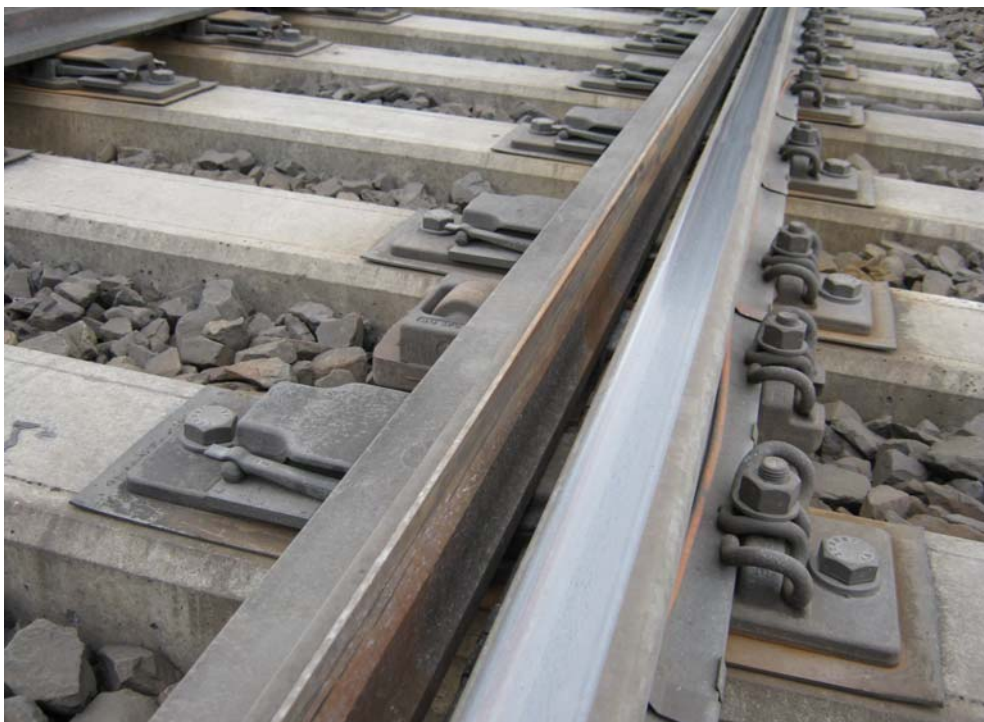
Abb. 4: Das Fehlen von Aufkletter- bzw. Abgleitspuren und sichtbare Schleifspuren an den Außenseiten der Zungen lassen darauf schließen, dass die Weiche sich bereits beim Befahren durch das Triebfahrzeug nicht in Endlage befunden hatte.

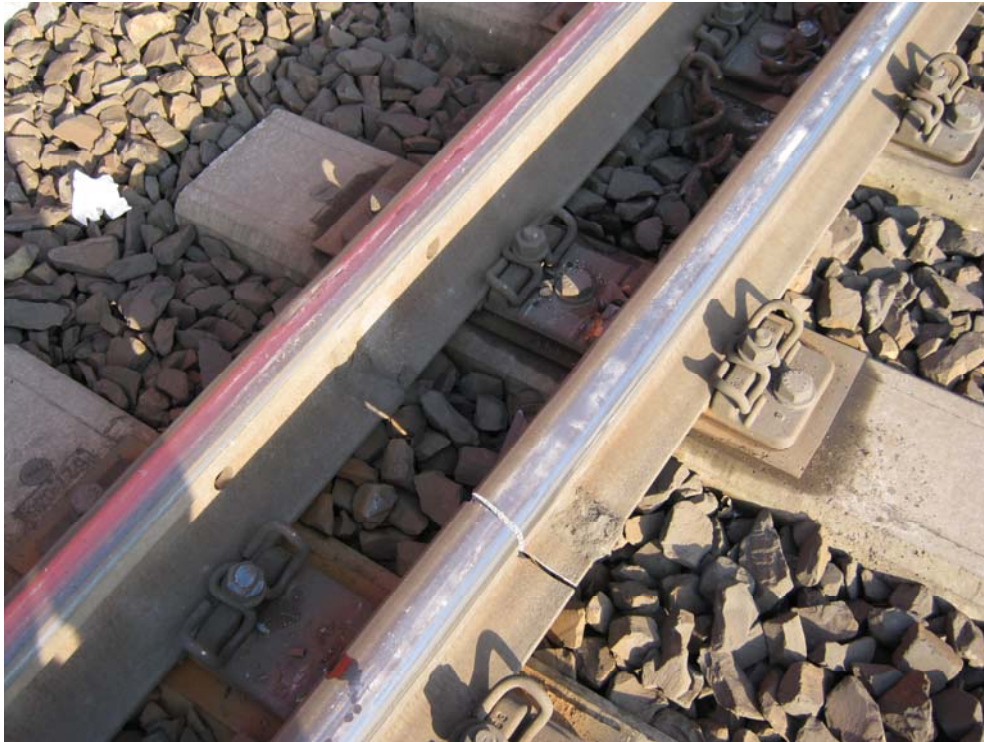
Abb. 5: Die in Fahrtrichtung linke Schiene der Weiche wies einen Schienenbruch auf, der jedoch Folge und nicht Ursache der Entgleisung war.

Im Weichenbereich wurde ein Schienenbruch festgestellt, welcher jedoch auf Grund seiner Lage nicht als Ursache, sondern als Folge der Entgleisung angesehen werden muss.

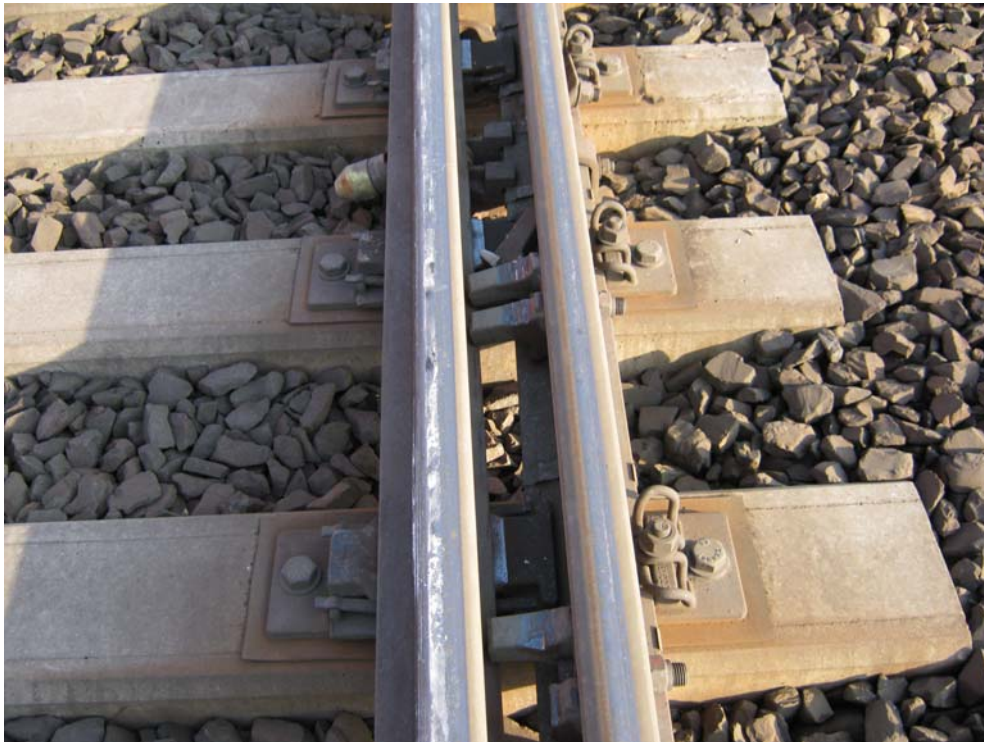
Die Knaggen der Weiche 102 waren stark beschädigt, teilweise abgeschert. Auf den Fahrspiegeln waren Aufschlagspuren und Schleifmarken, verursacht durch das Schleifen von Teilen der Chassis auf den Schienen nach der Entgleisung, deutlich sichtbar. Zudem waren viele Schwellen durch die Spurkränze der entgleisten Radsätze erheblich beschädigt.

Abb. 6: Die Knaggen der Weiche 102 waren stark beschädigt bzw. abgesichert. Auf dem Fahrspiegeln sind die Aufschlagspuren der Chassis der entgleisten Wagen erkennbar

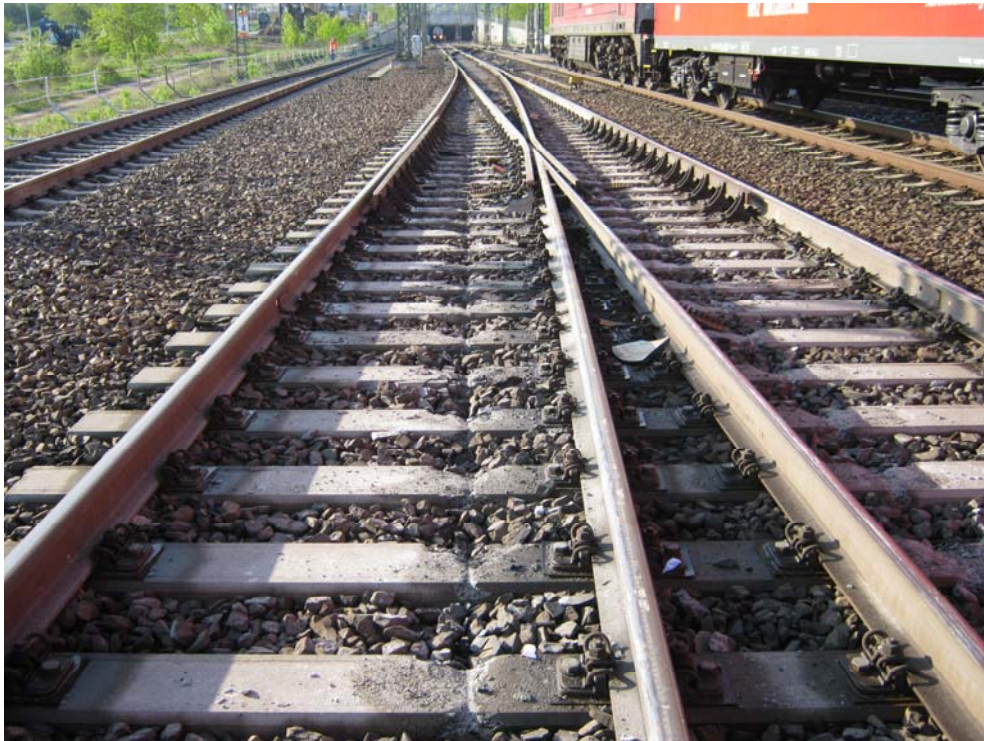
Abb. 7: Durch die zweigleisige Fahrt stark beschädigte Schwellen im Weichenbereich

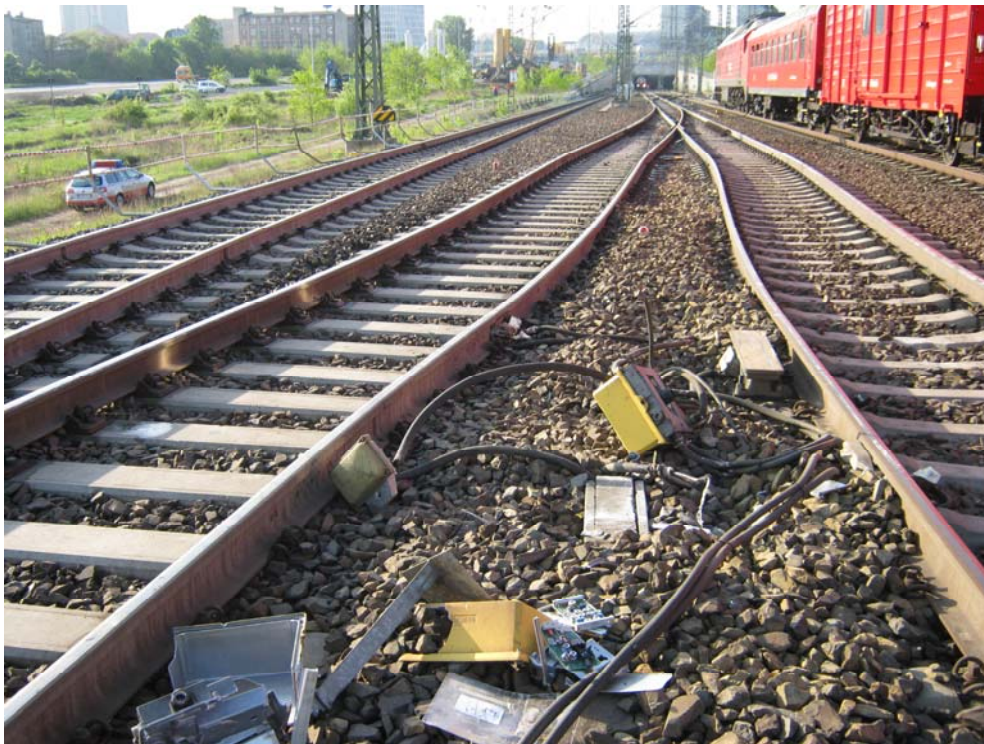
Die Schienen waren durch die Entgleisung stark verformt und die Gleise verschoben.

Abb. 8: Die Schienen wiesen infolge der Entgleisung starke Verformungen auf

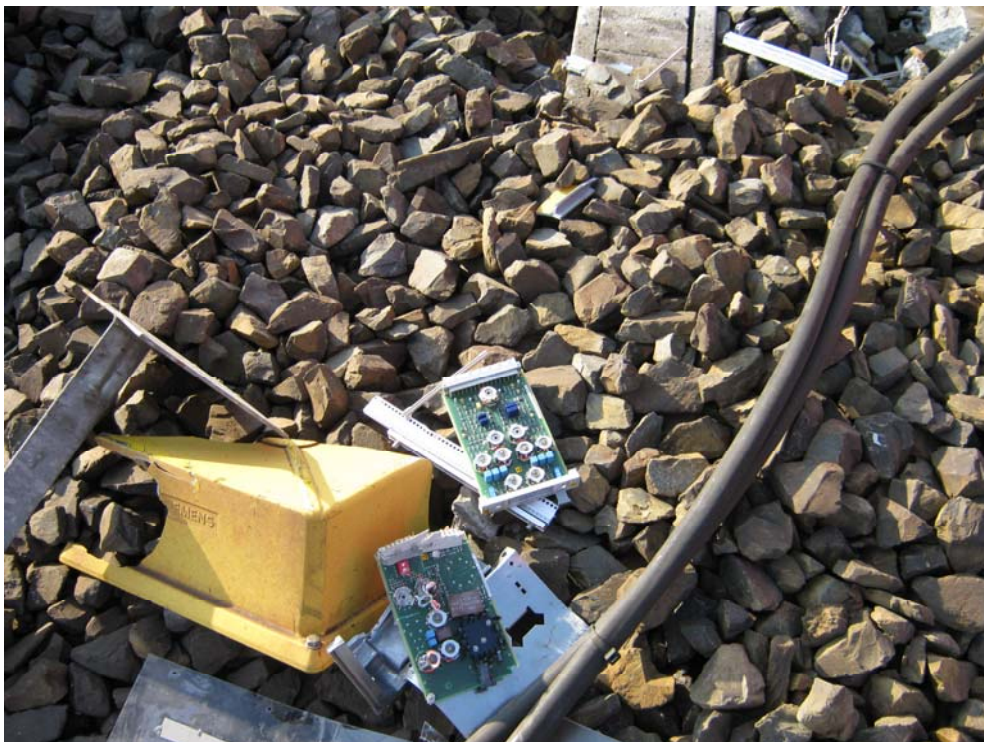
Die Anlagen der Leit- und Sicherungstechnik waren teilweise zerstört.

Abb. 9: Die LST- Einrichtungen waren größtenteils zerstört

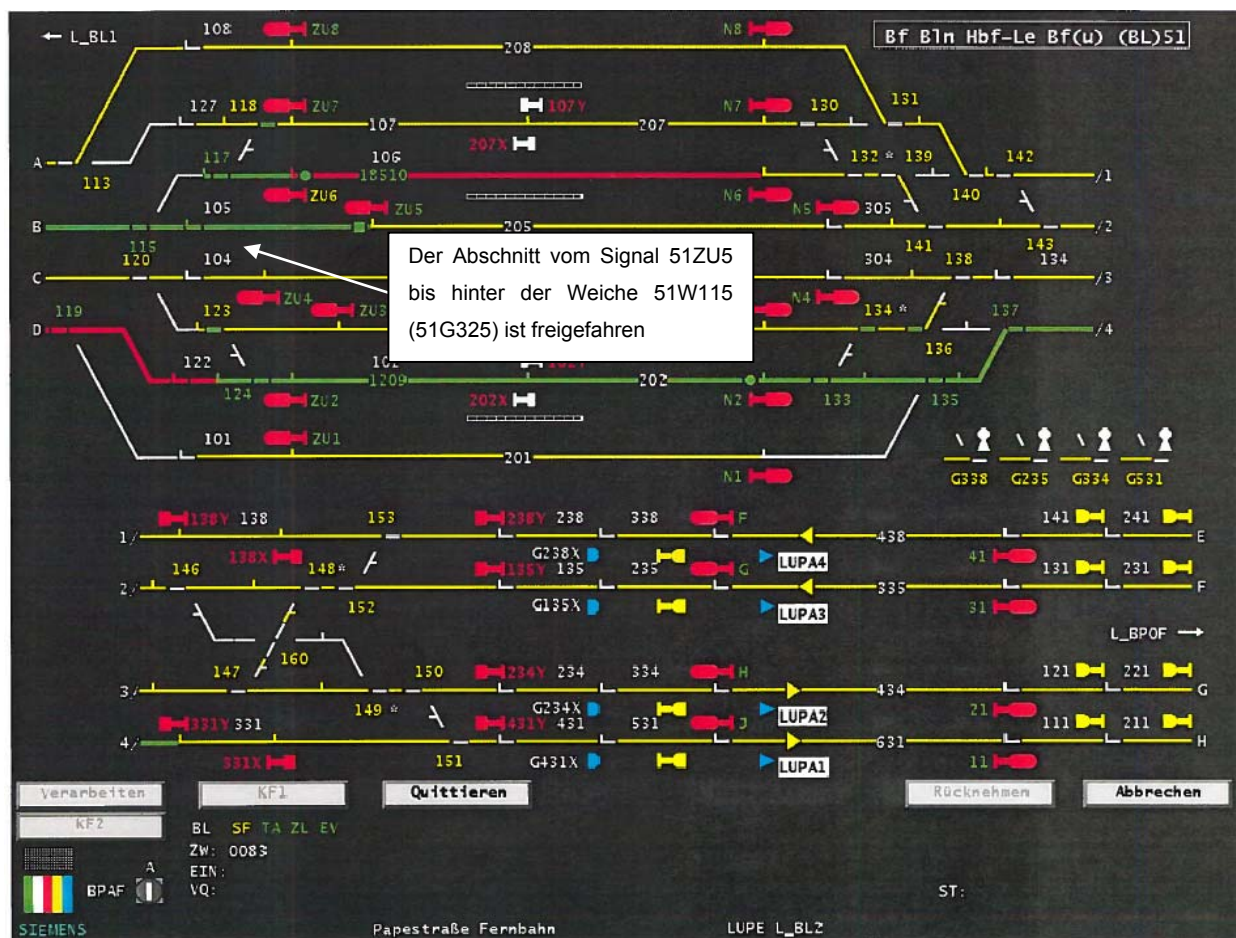
Abb. 15: Lupenbild BL2 (beispielhaft)

Das lässt darauf schließen, dass der öZF zum Zeitpunkt der Fahrstraßenauflösung über die Position des LPF 178 nicht orientiert war. In der Lupendarstellung BL2 ist die Fahrstraßen- Zugschlussstelle (Weiche 51W101) nicht zu erkennen.

Es ist denkbar, dass sich der öZF an der Lupe BL2 orientierte und annahm, der Abschnitt ab dem Signal 51ZU5 sei bereits bis zum Signal 51P28 freigefahren. Unter dieser Annahme wäre die Auflösung der Fahrstraße in Richtung 51LUMA6 bis zu diesem Signal, um den ICE 1514 fahren zu lassen, erklärlich.

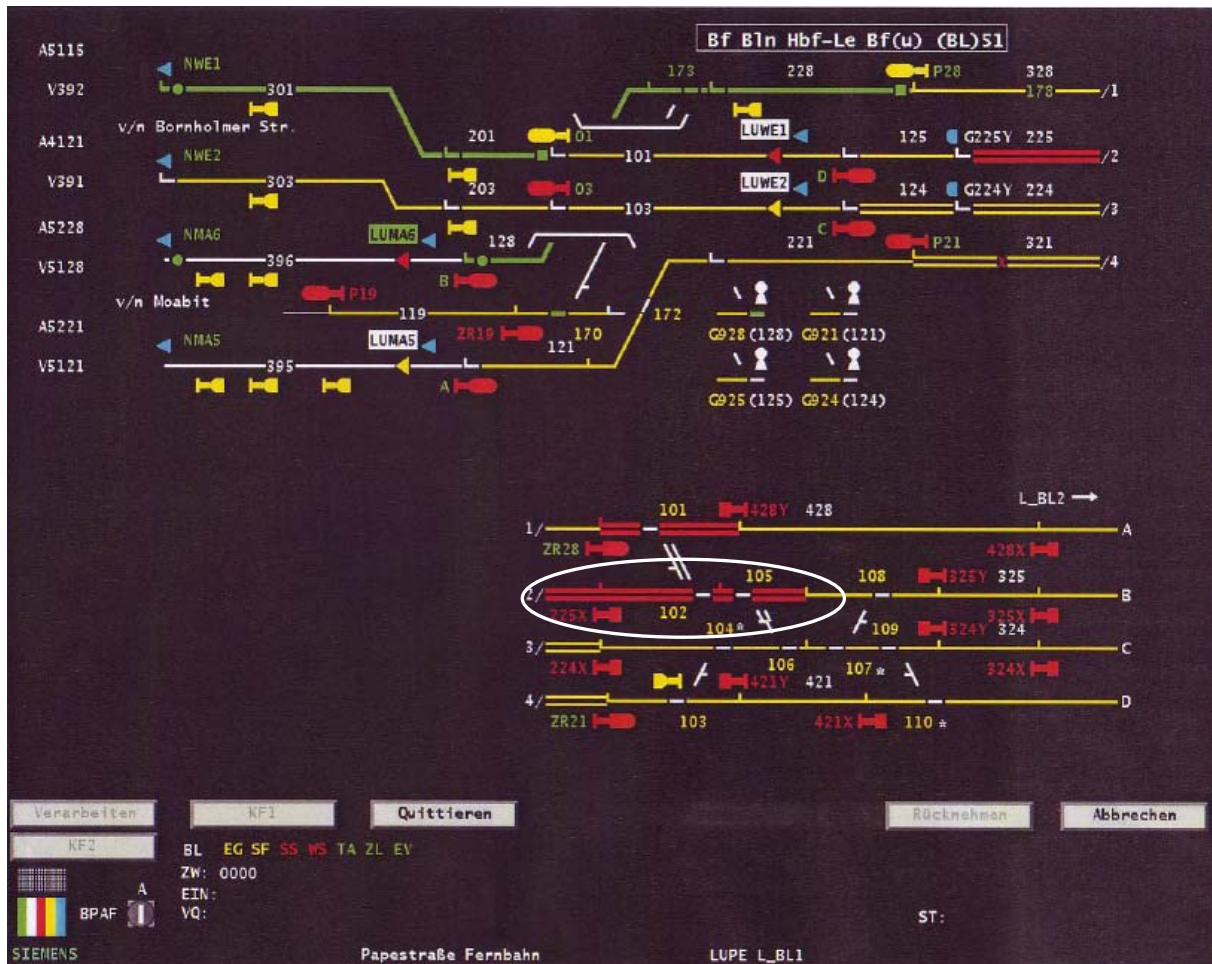
Abb. 16: Die Lupendarstellung des Bahnhofes Berlin Hbf in der Betriebszentrale nach dem Unfall zeigt die Störung an der Weiche 51W102 an.
