# Untersuchungsbericht

Aktenzeichen: 60uu2013-02/075-3323

## **Gefährliches Ereignis im Eisenbahnbetrieb**

Ereignisart:	Zugentgleisung
Datum:	14.02.2013
Zeit:	12:29 Uhr
Benachbarte Betriebsstellen:	Vahr(Abzw) – Bremen Hbf
Streckennummer:	1401
Kilometer:	2,55

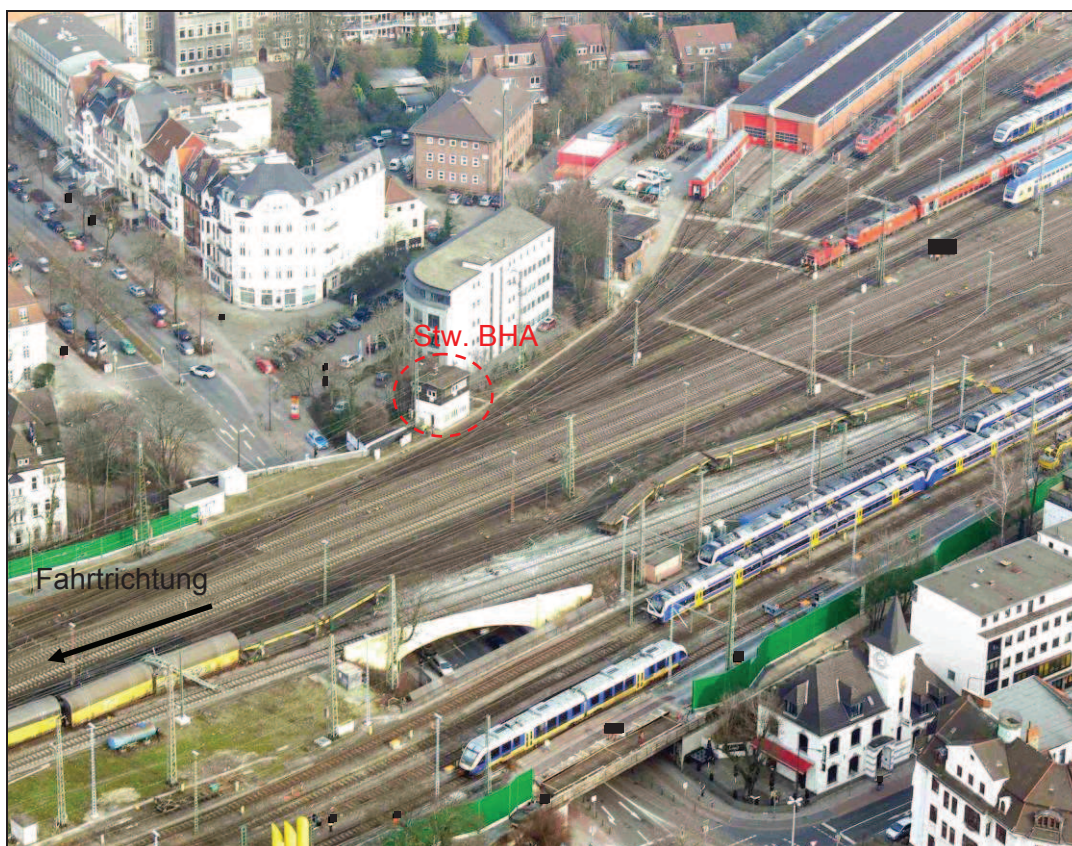
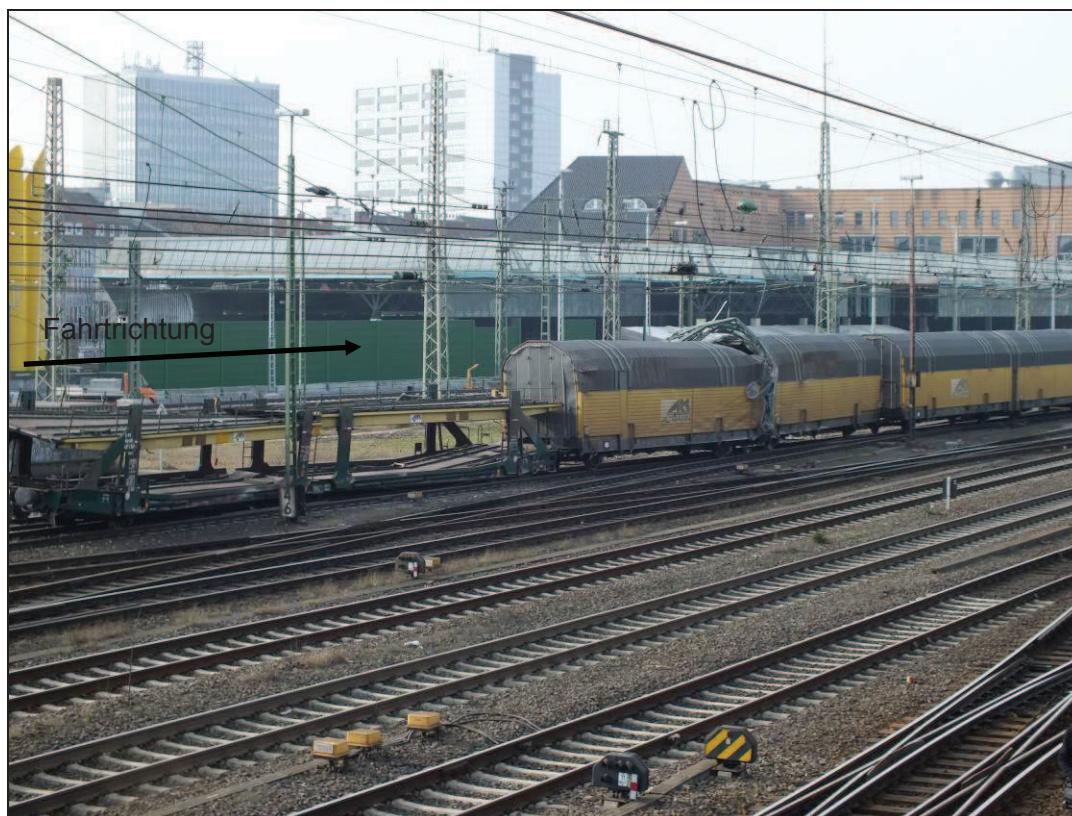
Abb. 1: Aufnahmen von der Unfallstelle (Quelle: BPol)

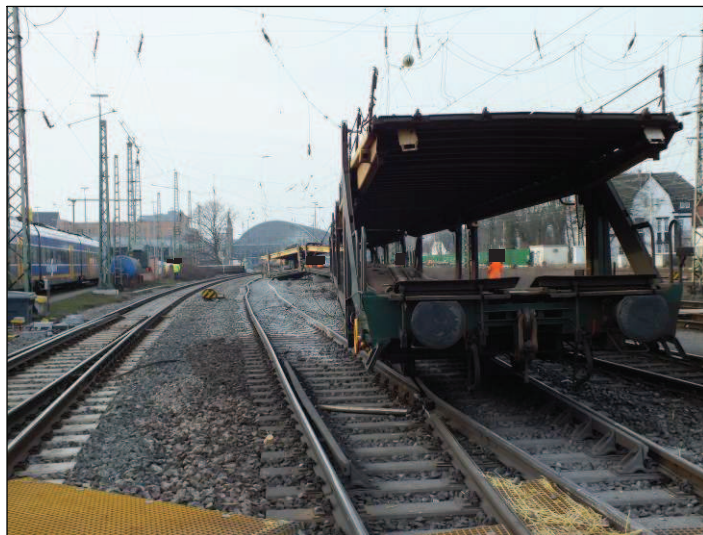
die Weichen 11033 (rechts), 11043 (rechts) und 11044 c/d (links) fuhren. Unmittelbar vor dem Anhalten riss der Zug zwischen dem 17. und 18. Wagen auseinander. Die Wagen mit der lfd. Nr. 17 und 18 entgleisten vollständig, der jeweils vordere und mittlere Radsatz wurde abgerissen. Die Wagen mit der lfd. Nr. 19 und 20 entgleisten nicht.

Abb. 3: Zugschluss; letzter Wagen (lfd. Nr. 20), Standort Weiche 11033

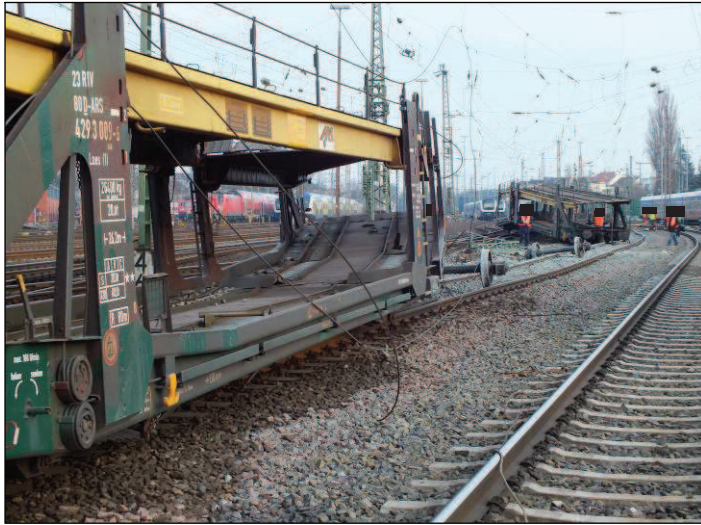
Abb. 4: Zugtrennung zw. 17. und 18. Wagen, Blick entgegen Fahrtri.

Der 17. Wagen stand auf der Weiche 11034 und die Wagen mit der lfd. Nr. 18-20 zwischen Dkw 11044 und der Weiche 11033.

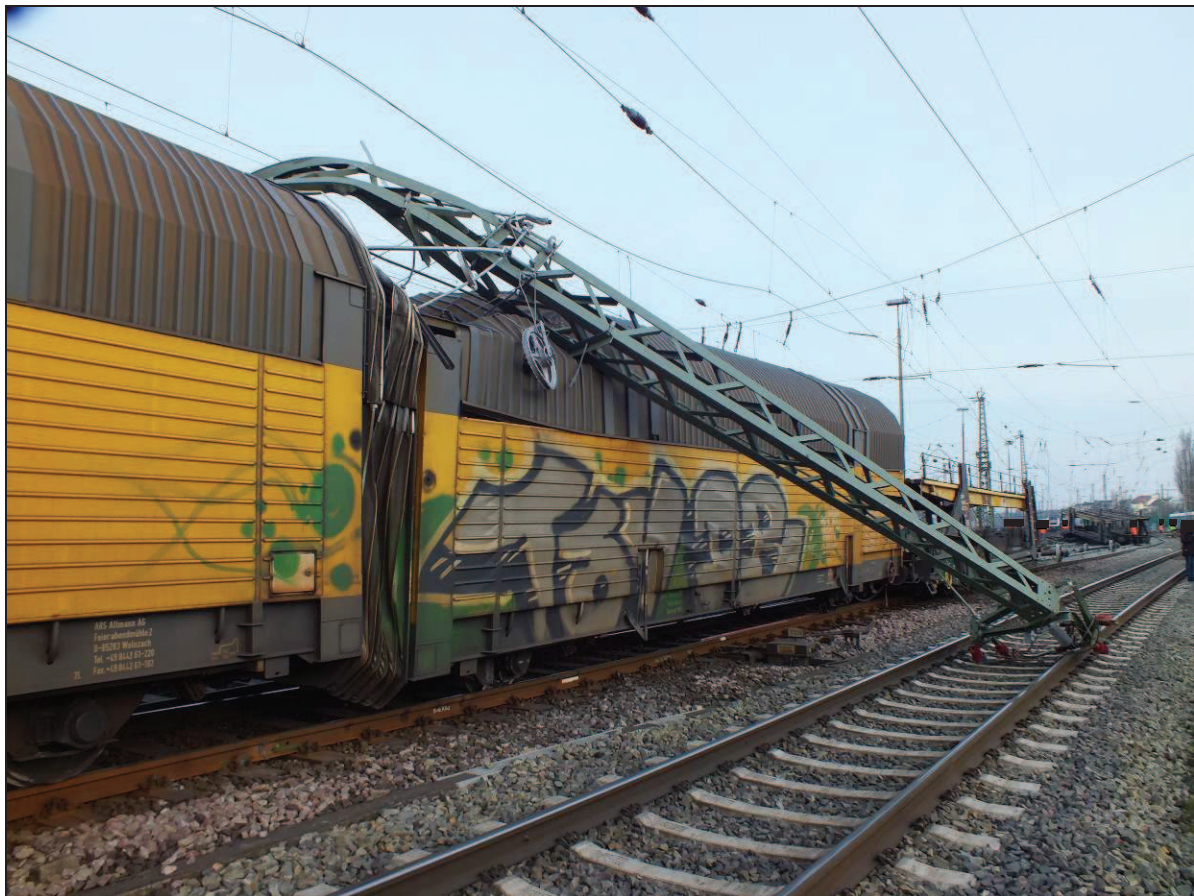
Abb. 5: Wagen lfd Nr. 16, Blick entgegen der Fahrtrichtung

Der 16. Wagen befand sich überpuffert mit dem 15. Wagen in der Dkw 11045 c/d. Der Radsatz 1 war nach links entgleist, der Radsatz 2 wurde eingeleist vorgefunden. Der 3. und 4. Radsatz war jeweils nach rechts entgleist. Zwischen beiden Wagenteilen befand sich der abgerissene Oberleitungsmast 121-21a auf dem Fahrzeug.

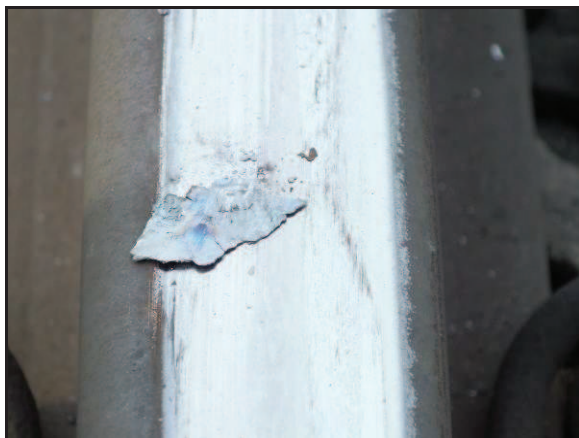
Abb. 6: metallische Rückstände

Auf den oben abgedruckten Lichtbildern sind frische Materialabtragungen, sowie außerdem in Abb. 7 die Entgleisungsstelle auszumachen.

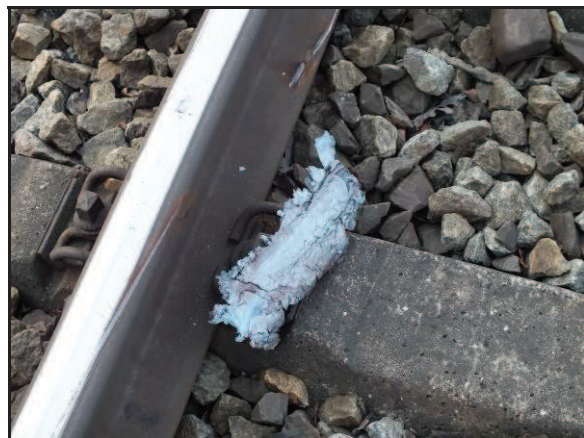
Abb. 7: Entgleisungsspuren / metallische Rückstände

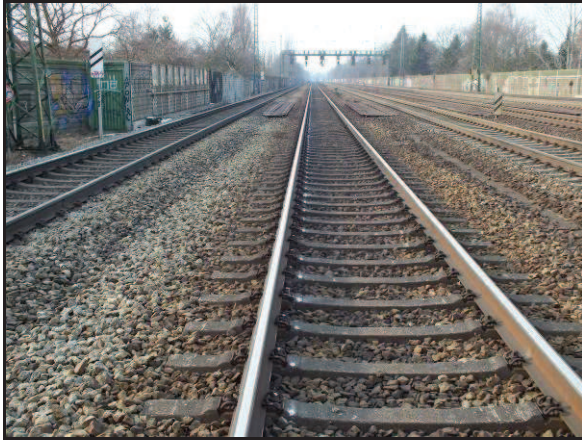
Abb. 8: Entgleisungsspuren gleisinneren (ca. km 2,8)

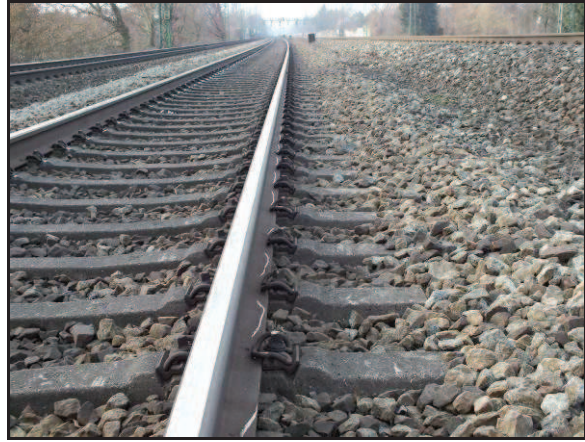
Abb. 9: Entgleisungsspuren gleisäußeren (ca. km 2,6)

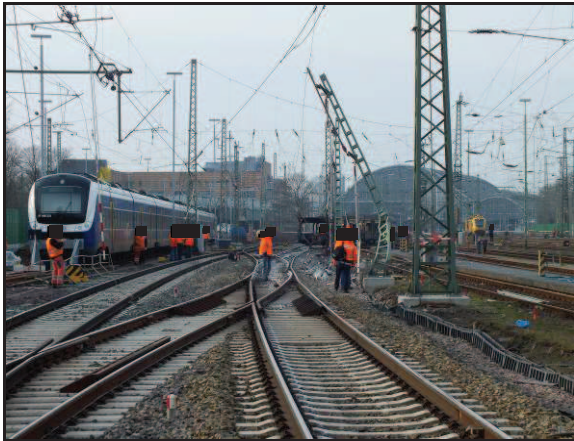
Abb. 10: Entgleisungsspuren (ca. km 4,3)

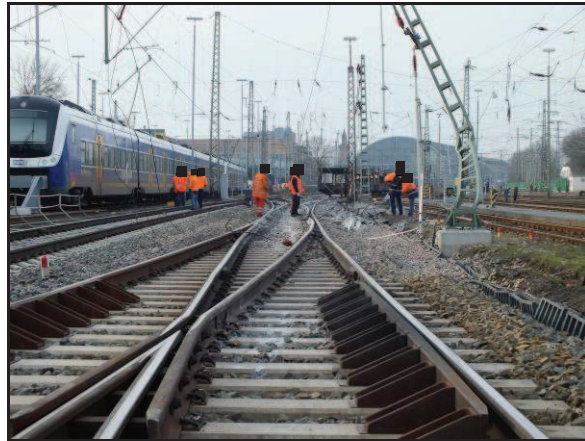
Abb. 11: Entgleisungsspuren (ca. km 4,3)

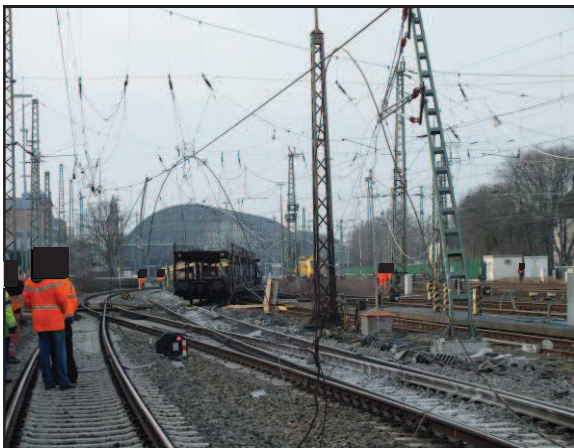
Abb. 12: Entgleisungsspuren (ca. km 4,4)

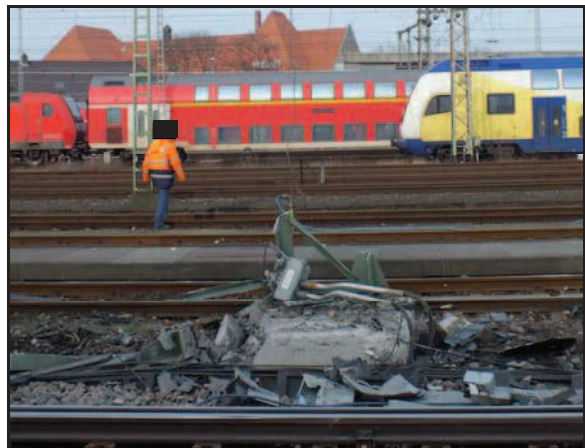
Abb. 13: Entgleisungsspuren; Mastfundament 121-21a

Anhand der Spuren ließ sich rekonstruieren, dass beim Erreichen des Herzstückbereiches der stumpf befahrenen Weiche 11102 das Fahrzeug vollends nach rechts ausbrach und anschließend zunächst mit dem Oberleitungsmast 121-19c kollidierte und diesen stark beschädigte. Der folgende Oberleitungsmast 121-21a wurde in Folge einer Kollision vollständig vom Fundament abgerissen.

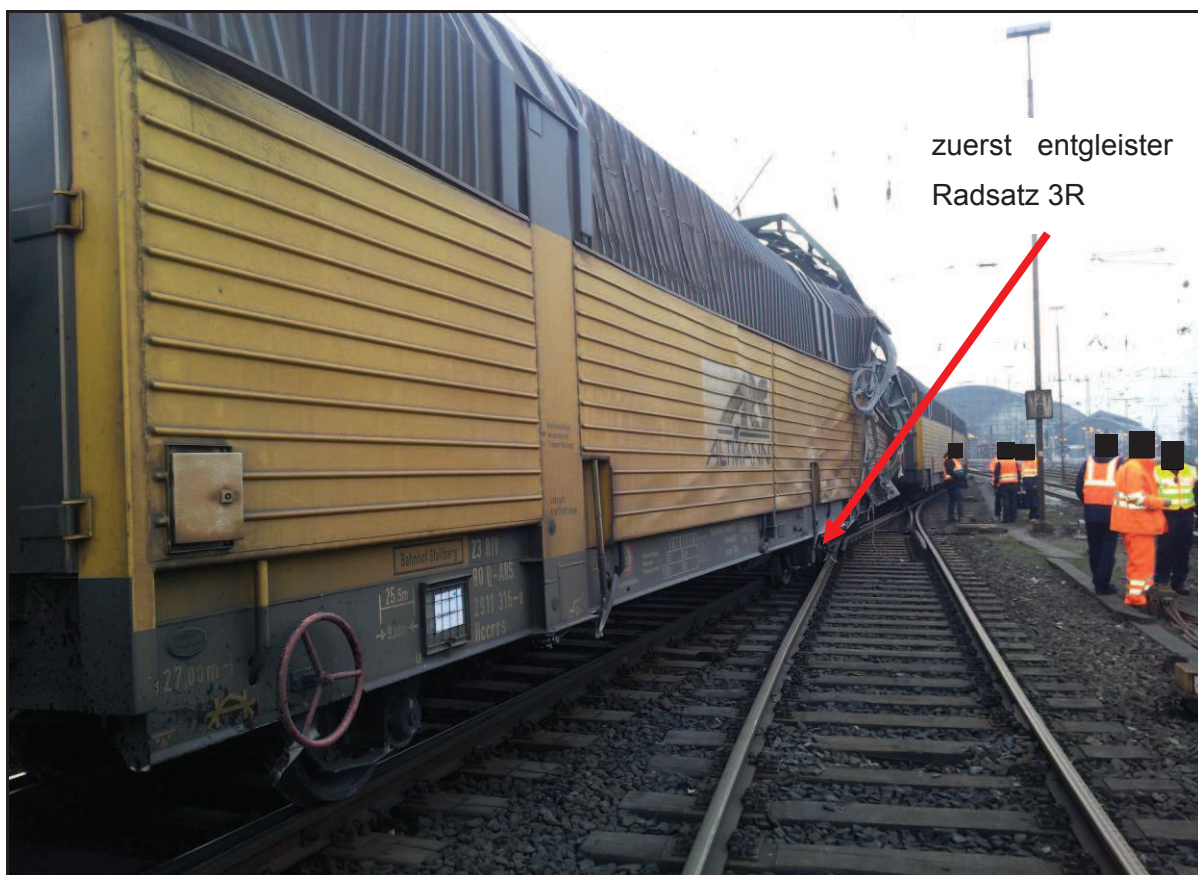
Das Fahrzeug mit der Wagennummer 2380 2911 316-0 befand sich im Bereich der DKW 11045 und wurde mit drei entgleisten Achsen vorgefunden. Das Fahrzeug befand sich als 16. Wagen im Zugverband. Der Wagen war sowohl mit dem vorlaufenden als auch nachlaufenden Wagen überpuffert. Die in Fahrtrichtung erste Achse war nach links, die dritte und vierte Achse waren nach rechts entgleist. Zwischen den beiden Wageneinheiten befand sich der abgerissene über den Wagenaufbau gebogene Oberleitungsmast 121-21a. An den Achsen drei und vier waren starke Aufschweißungen sichtbar. Die Bremssohlen und Bremsklotzschuhe der Achse drei waren stark beschädigt bzw. teilweise herausgebrochen. Der Wagen war nicht beladen.

Abb. 19: Entgleistes Fahrzeug (lfd. Nr. 16) Blick in Fahrtrichtung

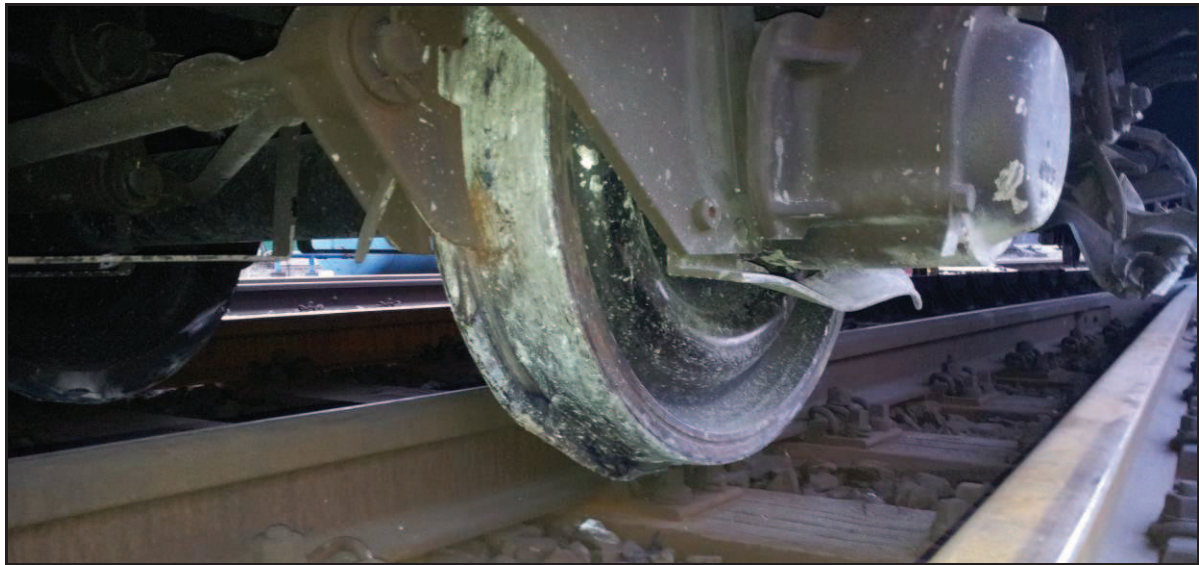
Abb. 20: Radsatz 3R (Fahrzeug. lfd. Nr. 16) Blick in Fahrtrichtung

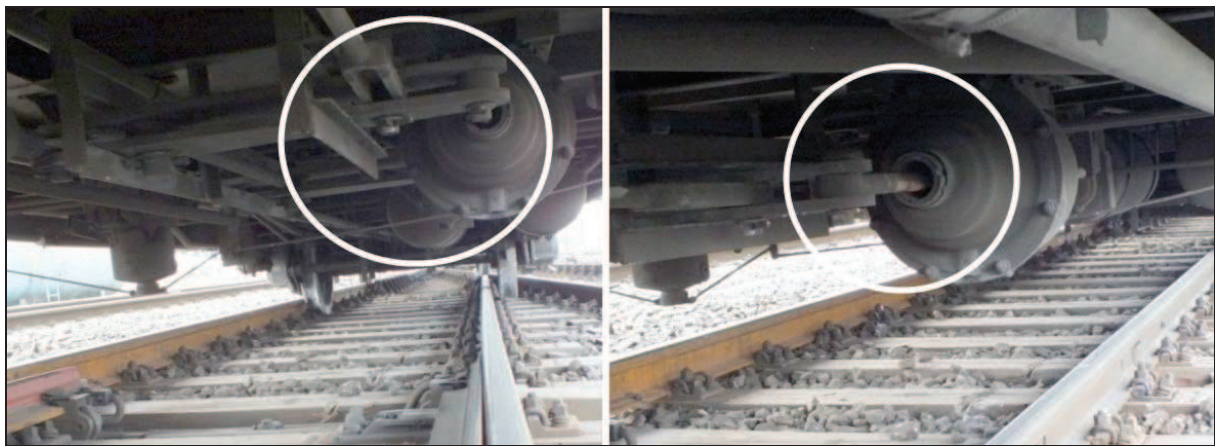
Wie aus der Abbildung 21 ersichtlich wird, lassen die Stellung des Handbremsgestänges in Verbindung mit der des Bremszylinders eindeutig erkennen, dass die Feststellbremse angezogen gewesen ist.

Abb. 21: Handbremsgestänge und ausgezogener Bremszylinder (Bremsstellung)

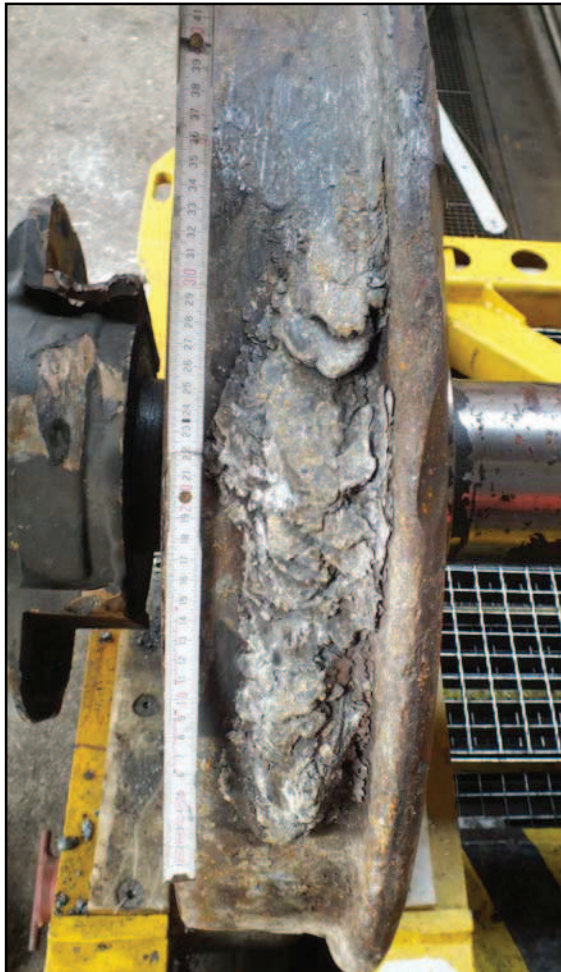
Radsatz 3: Tiefe Einschleifspuren / Flachstellen auf den Laufflächen beider Räder, ebenso auf beiden Laufflächen Materialauftragungen bis zu 30 mm Höhe und >300 mm Länge. Weiter fanden sich Beschädigungen (Lackabplatzungen, Macken) der Räder, der Radsatzwelle und Lagergehäuse durch Entgleisung (Schotter und Befestigungsmaterial der Schienen).

Abb. 22: Radsatz 3 links

Das Schadbild an den Laufflächen lässt darauf schließen, dass die Radsätze blockierten. Das Blockieren durch Schäden an den Radsatzlagern ist auszuschließen, da diese sich einwandfrei von Hand durchdrehen ließen. Die Ursache für das Blockieren der beiden Radsätze war eine nicht gelöste Feststellbremse. An dieser Stelle kommt die ausschließlich auf die blockierten Radsätze drei und vier wirkende Feststellbremse in Betracht.

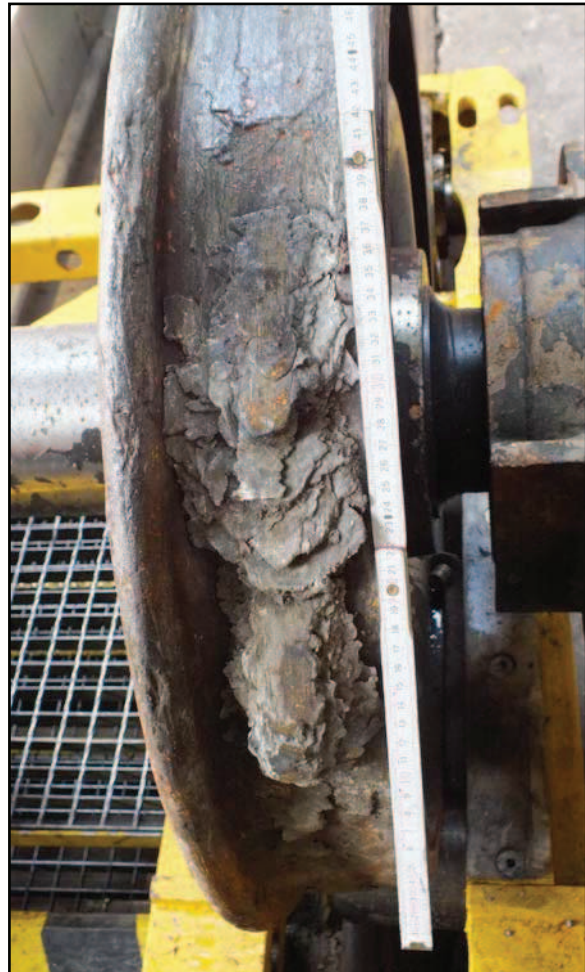
Abb. 23: Radsatz 3 rechts
