## **ENTGLEISUNG DES ZUGES 44852**

**am 20. Dezember 2008**

**Österreichische Bundesbahnen  
Strecke 10102  
zwischen Seekirchen am Wallersee  
und Hallwang-Elixhausen**

**BUNDESANSTALT FÜR VERKEHR  
Unfalluntersuchungsstelle des Bundes  
Fachbereich Schiene  
Untersuchungsbericht**

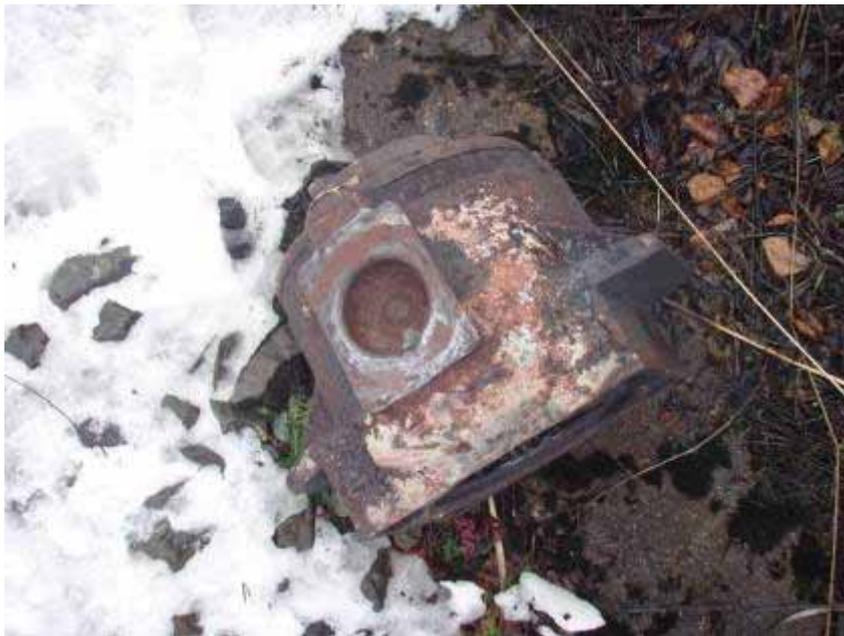
Durch die Wärmeentwicklung brach der Achsstummel, dieser und das Achslager trennten sich von der Radsatzwelle der nachlaufenden Achse (2r) des achten Wagens von Z 44852. Der Achsstummel mit dem Achslager wurden später im km 303,480 rechts der Bahn sichergestellt.

**Abbildung 9 Gebrochener Achsstummel mit Radsatzlager im km 303,480**

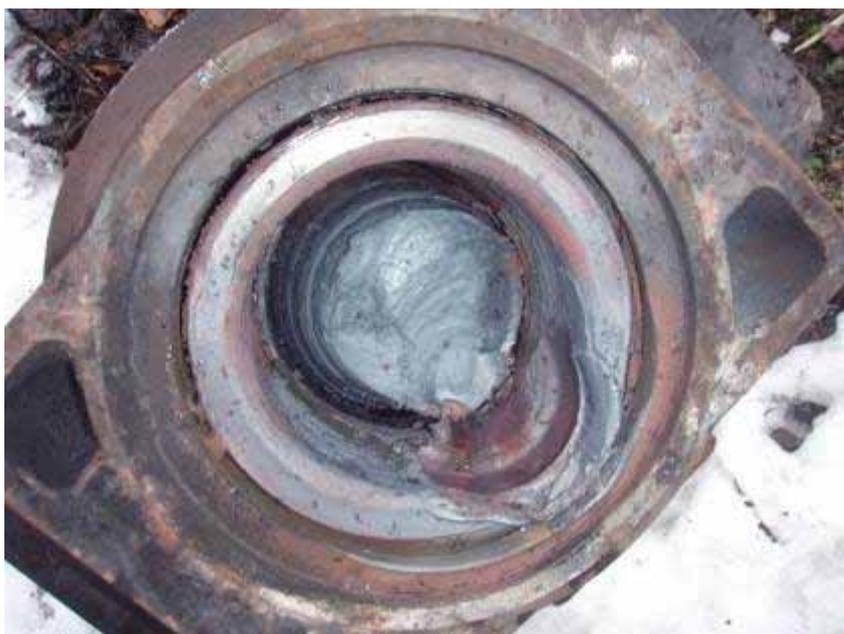
**Abbildung 10 Gebrochener Achsstummel im Radsatzlager**

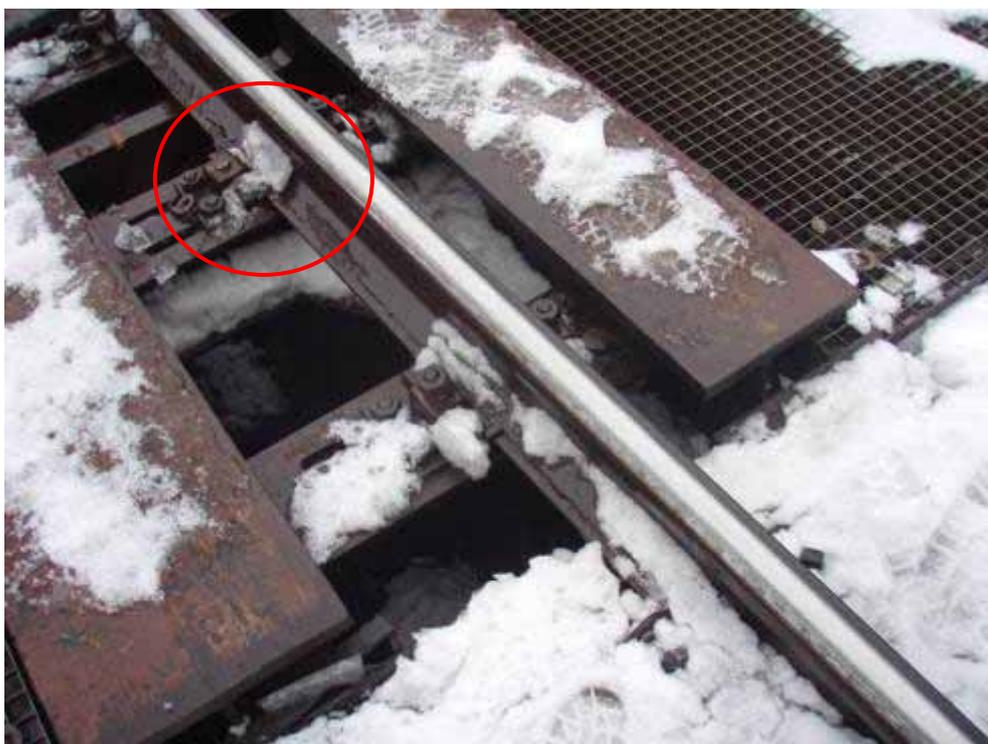
Durch die Fahrt in einen Rechtsbogen kam es zu einer Radentlastung und Entgleisung des vorlaufenden Radsatzes auf der in Fahrtrichtung linken Fahrzeugseite des achten Wagens von Z 44852 (erste Entgleisungsspuren im km 303,612 – Beginn der Hilfsbrücke über den Fluss „Fischach“).

Abbildung 12 Erste Entgleisungsspuren auf der Hilfsbrücke über den Fluss "Fischach"

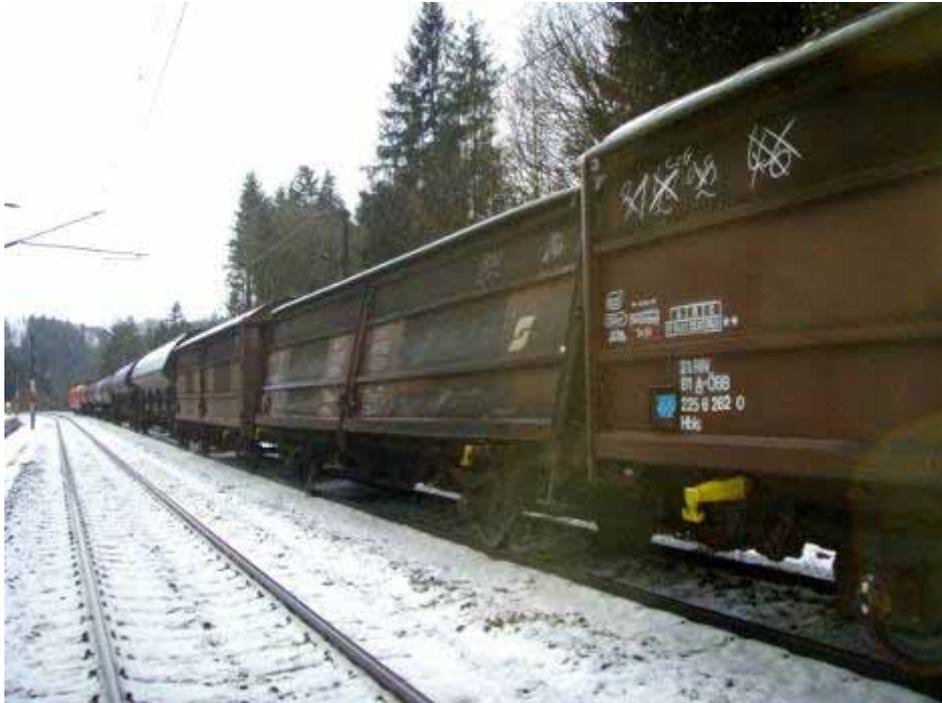
**Abbildung 13 Stillstand des entgleisten Wagens**

Bei der Nachschau wurde die Entgleisung des vorlaufenden Radsatzes des achten Wagens (Hbikklls) 21 81 237 4 567-9 im km 304,140 festgestellt (=Entgleisungsende)

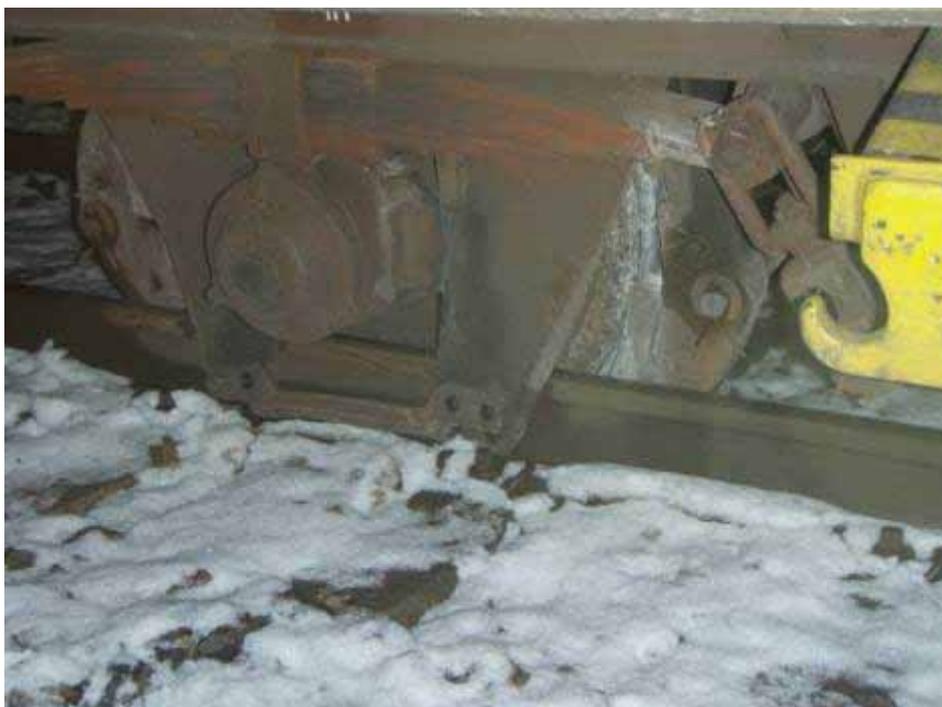
**Abbildung 14 Entgleister (vorlaufender) Radsatz des achten Wagens**

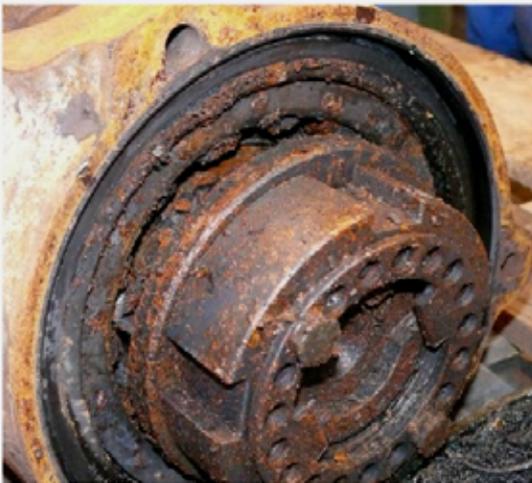
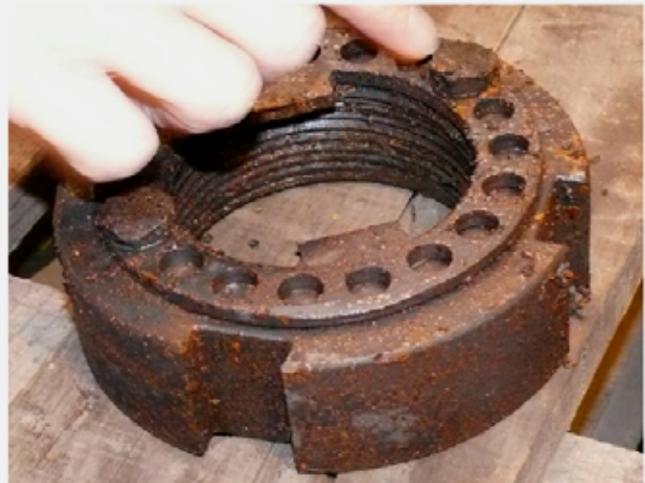
1. Die Sicherung der Nutmutter war fest. Die Nutmutter befand sich nicht in ihrer ursprünglichen Lage und war bereits ca. 10mm nach außen verschoben. Die Nutmutter selbst konnte inklusive der Sicherung von Hand vom im Lager verbliebenen restlichen Lagersitzstummel abgenommen werden. Das Gewinde an der Nutmutter war augenscheinlich nicht beschädigt,

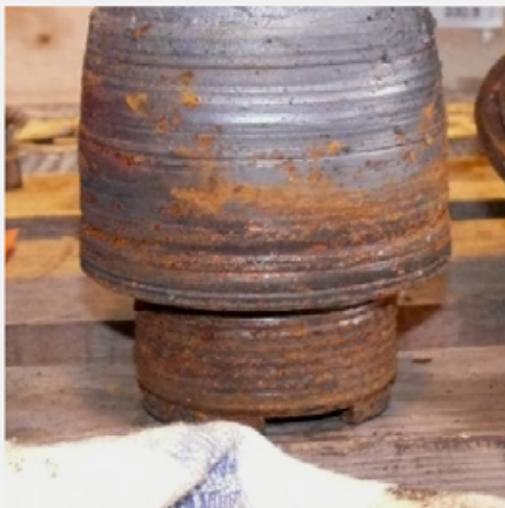
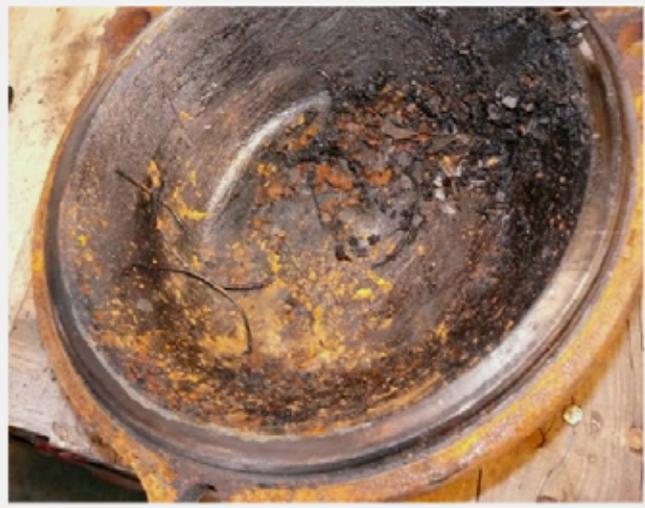
2. Das Gewinde für die Nutmutter am Lagersitzstummel war defekt. Im Lagerdeckel wurden die vermutlichen Überreste der Gewindegänge gefunden.

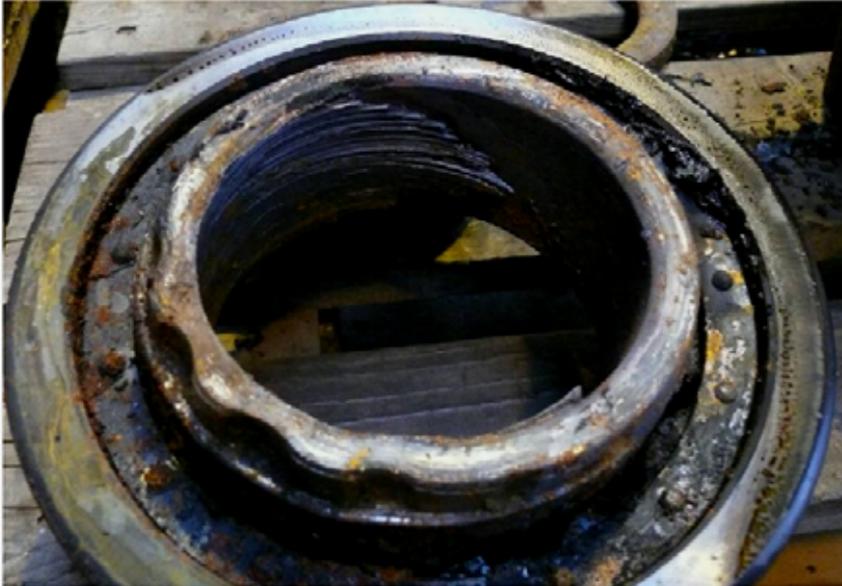
4. Am äußeren Lager wurden am Innenring Verformungen, die offensichtlich durch die Rollen des inneren Lagers herrühren, festgestellt. Weiters wurde am Innenring Materialauftrag entdeckt.

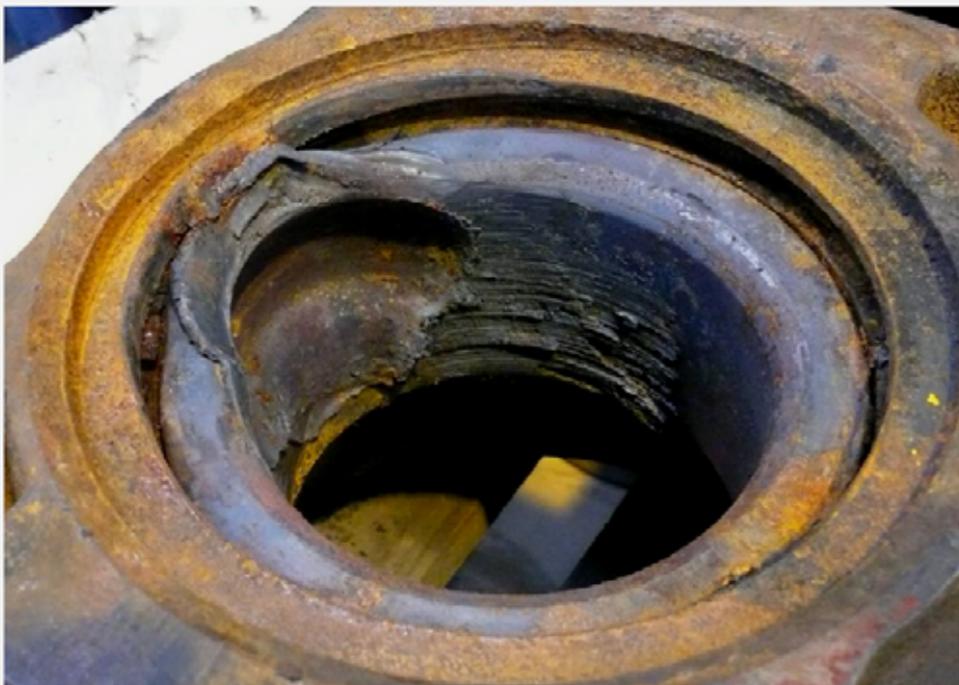
5. Am inneren Lager wurden an der oberen Seite thermische Verformungen festgestellt. Wie auch beim äußeren Lagerinnenring war auch beim inneren Lagerinnenring Materialauftrag ersichtlich.

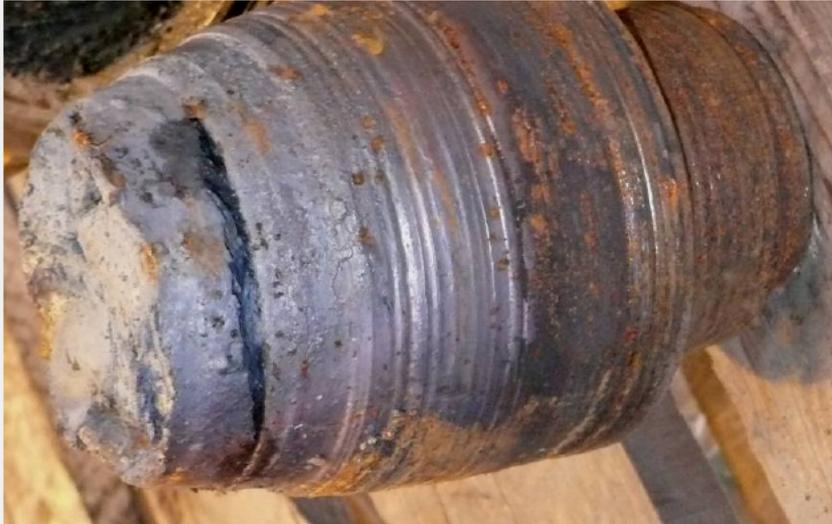
6. Nahe der abgeschmolzenen Fläche ist eine Einschnürung ersichtlich.

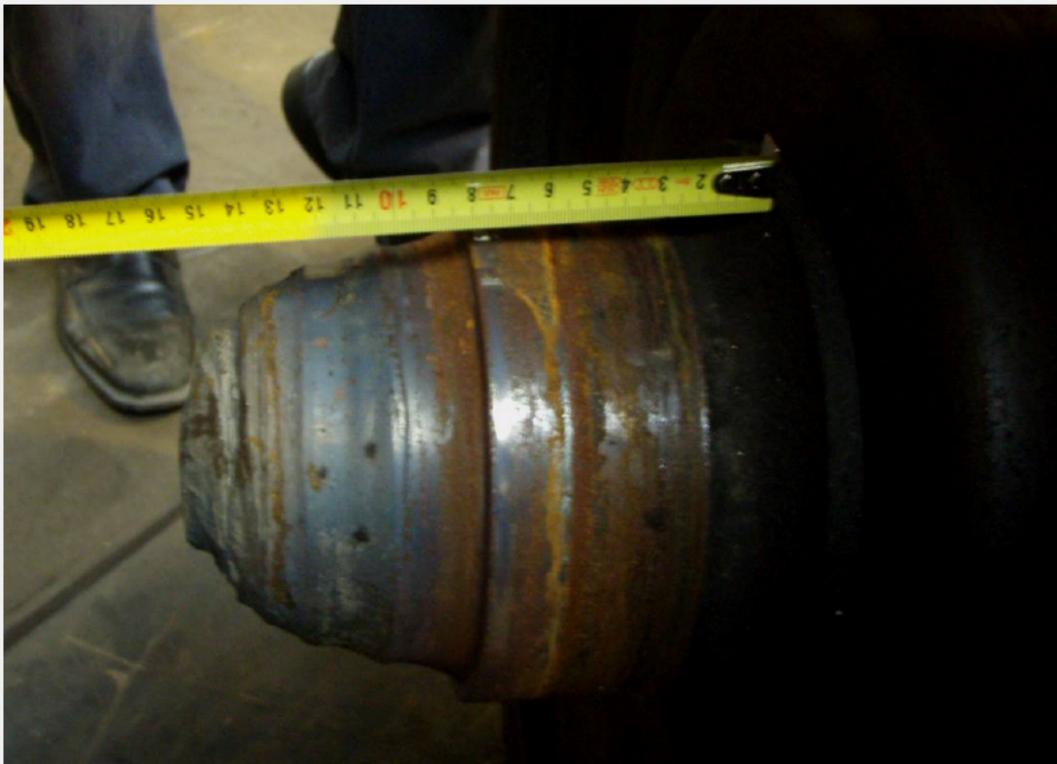
7. Die Trennung an der Radsatzwelle ist in einem Abstand von ca. 150mm vom Notschenkel aufgetreten.

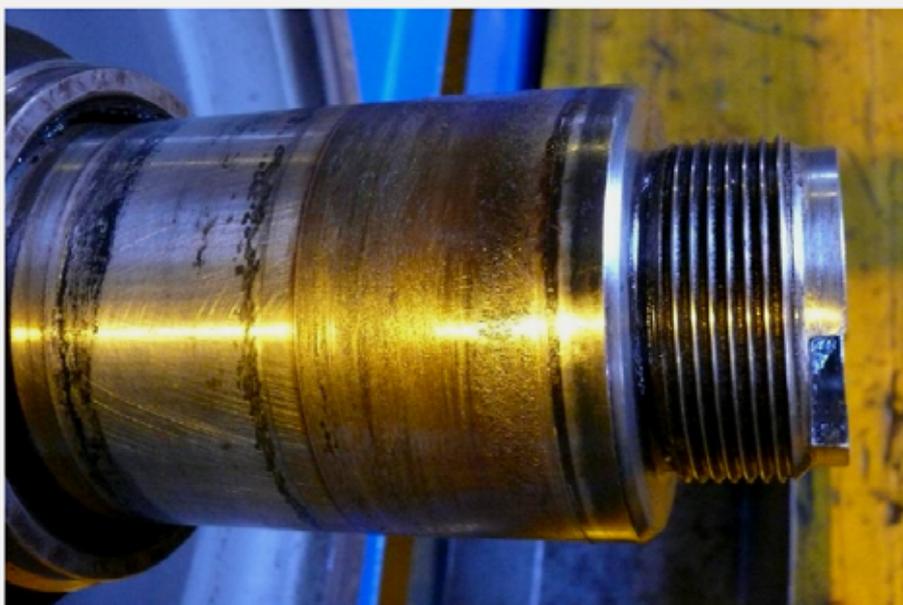
9. Bei der Demontage des zweiten Lagers am 11.02.2009 wurde ein loser äußerer Innenring festgestellt. Der innere Innenring saß fest. Es wurden keine weiteren Schäden an dieser Seite entdeckt.

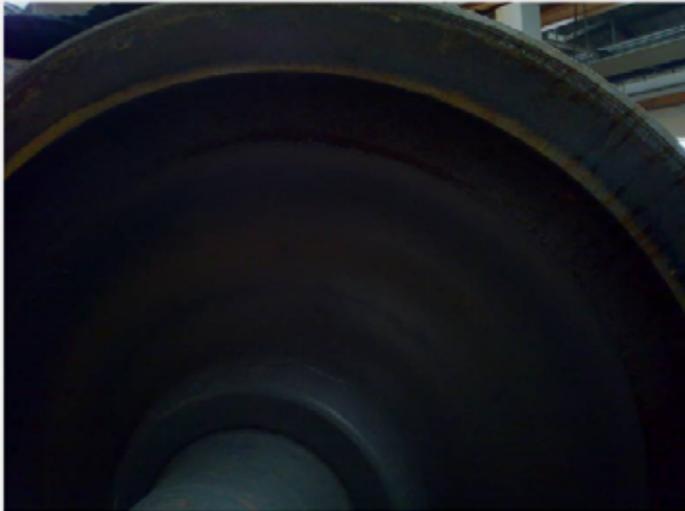
10. An den Innenseiten der Radscheiben wurde leichter Farbabbrand festgestellt.

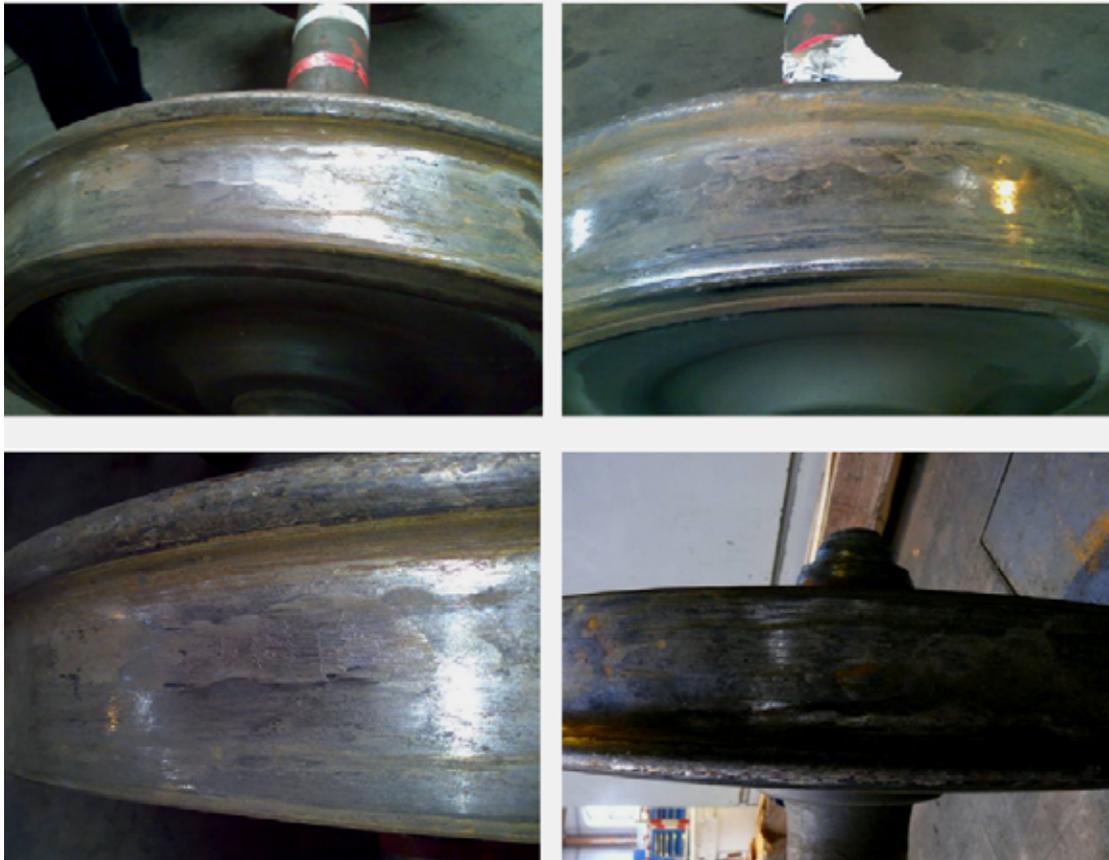
11. An den Laufflächen wurden eine Reihe von Flachstellen und Materialverschiebungen entdeckt.

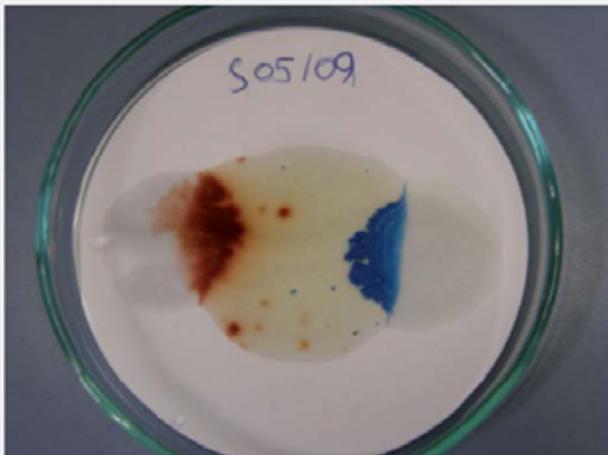
**Abb. 2:**

Eisen konnte sowohl durch Reaktion mit Kaliumrhodanid als auch durch Umsetzung mit Kaliumhexacyanoferrat(II) eindeutig nachgewiesen werden.

Eisennachweis in S 05/09 (Achslagergehäuse).  
Die rotbraune Färbung (*links*) ist das Ergebnis der Umsetzung mit Kaliumrhodanid, im *rechten* Teil ist die Bildung von Berliner-Blau erkennbar.

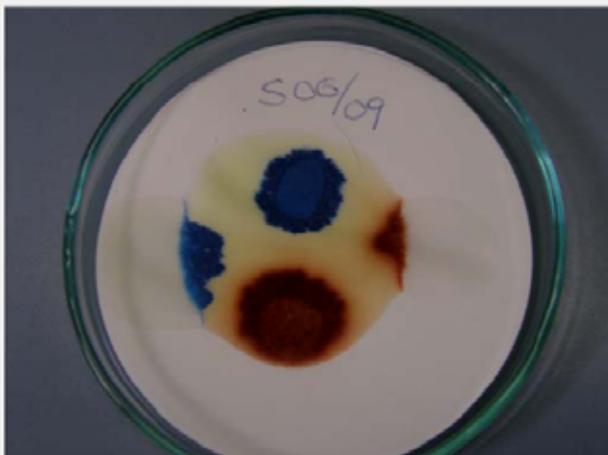
**Abb. 3:**

Eisen konnte sowohl durch Reaktion mit Kaliumrhodanid als auch durch Umsetzung mit Kaliumhexacyanoferrat(II) eindeutig nachgewiesen werden.

Eisennachweis in S 06/09 (Achslagerdeckel):  
Der rote Fleck (*im Bild unten*) ist das für Eisen charakteristische Eisenrhodanid. Der (*im oberen Teil des Bildes*) erkennbare Fleck stammt von Berliner-Blau.
