Untersuchungsbericht

Aktenzeichen: 60uu2015-04/003-3323

Gefährliches Ereignis im Eisenbahnbetrieb

Ereignisart:	Zugentgleisung
Datum:	07.04.2015
Zeit:	11:23 Uhr
Bahnhof:	Eschhofen
Streckennummer:	3610
Kilometer:	66,2

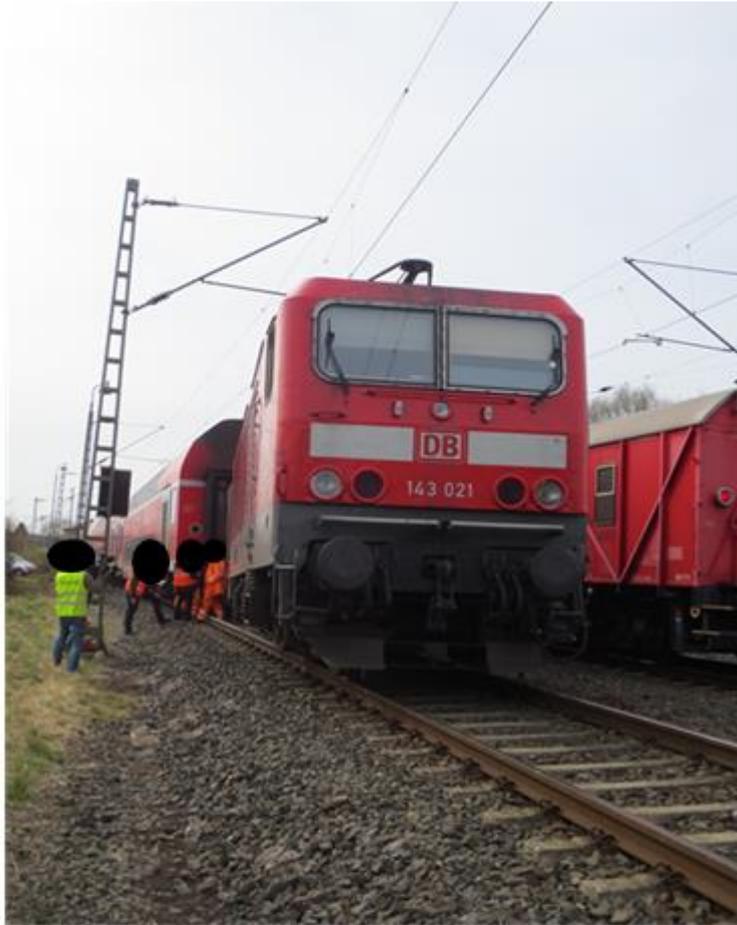
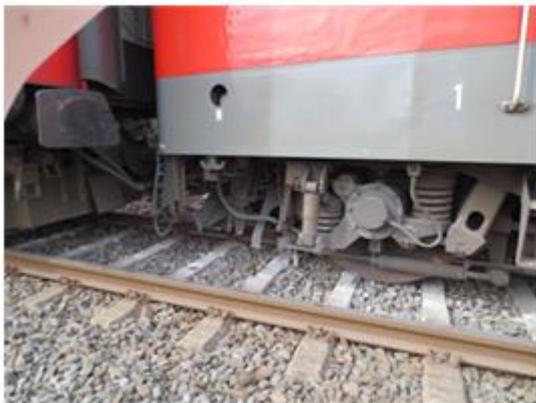
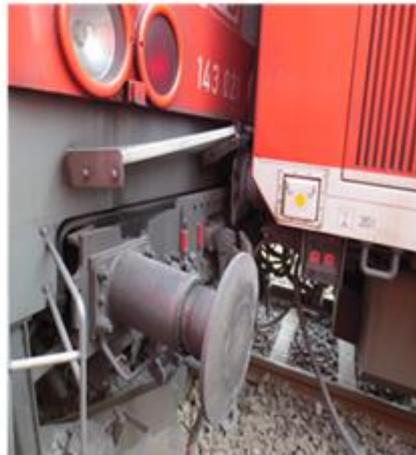
Abb. 1: Aufnahme an der Unfallstelle

Aufgrund eines Radsatzwellenbruchs an der zweiten Achse des nachlaufenden Drehgestells beim Tfz 90 80 6143 021-4 und der dadurch entstehenden Vergrößerung des Ar Maßes kommt es bei der Abfahrt der RB 15423 im Bf Limburg zu Anschlagsspuren an Radlenkern und Weichen. Bei der Durchfahrt der Weiche 611 in Eschhofen kommt es schließlich zur Entgleisung des zweiten Drehgestells.

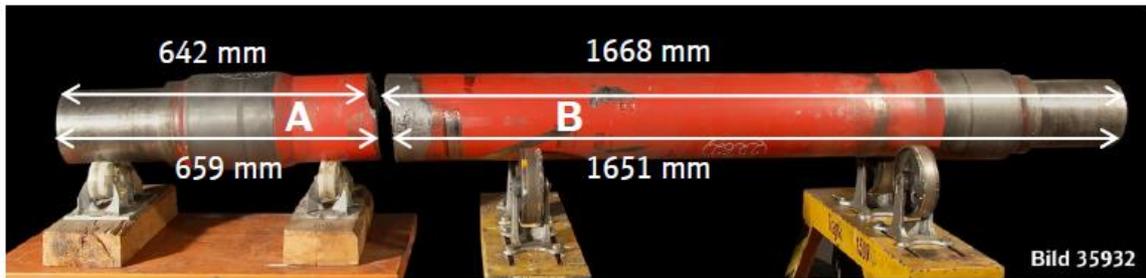
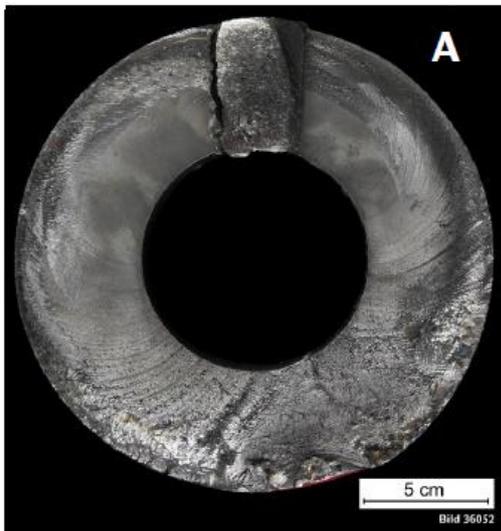
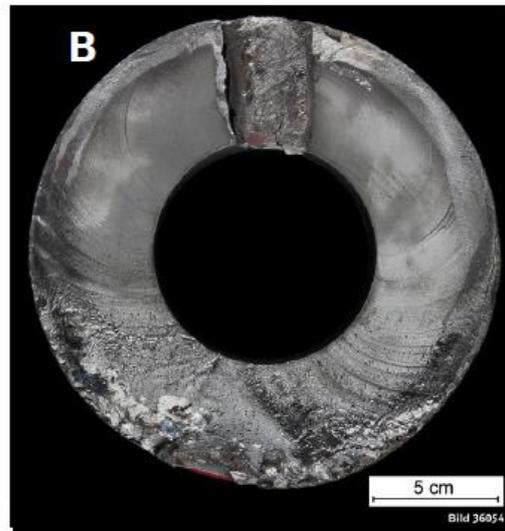
Abb. 5: Welle mit den einzelnen Bruchflächen

Die Untersuchung des Tfz 91 80 6 143 021-4 hat ergeben, dass an der 2. Achse ein Radsatzwellenbruch vorliegt. Bei der Bruchart der Radsatzwelle handelt es sich um einen Ermüdungsbruch. Die Bruchstelle befindet sich ca. 642 mm bzw. 659 mm von der Stirnfläche der A - Seite entfernt. Auf den nachfolgenden Bildern ist die Welle mit den Bruchflächen dargestellt.

- Ermüdungsbruchfläche: 65%
- Restgewaltbruchfläche: 35%

Durch das vorliegende Verhältnis der Ermüdungsbruchfläche von ca. 65% zur Gesamtbruchfläche kann von einer niedrigen Nennspannung bei der Rissausbreitung und von einer moderaten Risswachstumsgeschwindigkeit ausgegangen werden. Der Ursprung der Ermüdungsrissse liegt nach den Untersuchungsergebnissen in dem stark verunreinigten Mikrogefüge (nichtmetallischen Einschlüssen) der Radsatzwelle. Die Folge ist, dass es bereits bei geringen Formänderungen zu Durchtrennung des Materials kommt. An dieser herstellungsbedingten Längstrennung sind zwei Ermüdungsrissse entstanden, die zunächst separat voneinander und im späteren Verlauf schrittweise aufeinander zugewachsen sind, bis sie sich schließlich vereinigt haben und es zum Restgewaltbruch kam.

Der Radsatzwellenbruch war die Folge eines fortgeschrittenen Ermüdungsrissses, der aufgrund von herstellungsbedingten Längstrennungen im Material (A4T) der Welle entstanden ist. Ähnliche Untersuchungsergebnisse wurden parallel bei zwei weiteren Radsatzwellen der BR 143 im Jahre 2003 und 2014 ermittelt. Im Jahr 2003 kam es ebenfalls während des Betriebes zum Versagen der Welle. Die Radsatzwellen wurden alle im Radsatzwerk Ilsenburg hergestellt. Allerdings stammen die Wellen aus unterschiedlichen Herstellungsjahren und somit auch aus unterschiedlichen Chargen. Ferner muss festgehalten werden, dass die chemische Zusammensetzung des Werkstoffes die Forderungen des UIC-Merkblattes 811-1 VE erfüllten. Allerdings beinhaltete das UIC-Merkblatt 811-1 zu diesem Zeitpunkt noch keine Angaben zum Reinheitsgrad nach DIN EN 13261, der heute für die Herstellung von Wellen gilt.

Formal gesehen liegt kein Fertigungsfehler vor. Aufgrund der Untersuchungsergebnisse muss allerdings davon ausgegangen werden, dass diese Radsatzwellen zu einer erhöhten Rissbildungsgefahr neigen. Mit der Weisung IW-P (S) 137/2015 hat die DB Regio AG Maßnahmen eingeleitet um ggf. auftretende Rissbildungen an der Radsatzwelle frühzeitig zu erkennen. Zudem wird mit der Weisung W-R-012/2015 das Triebfahrzeugpersonal bezüglich des Erkennens von Radsatzwellenbrüchen im laufenden Betrieb sensibilisiert. Näheres hierzu enthält Kapitel 6.

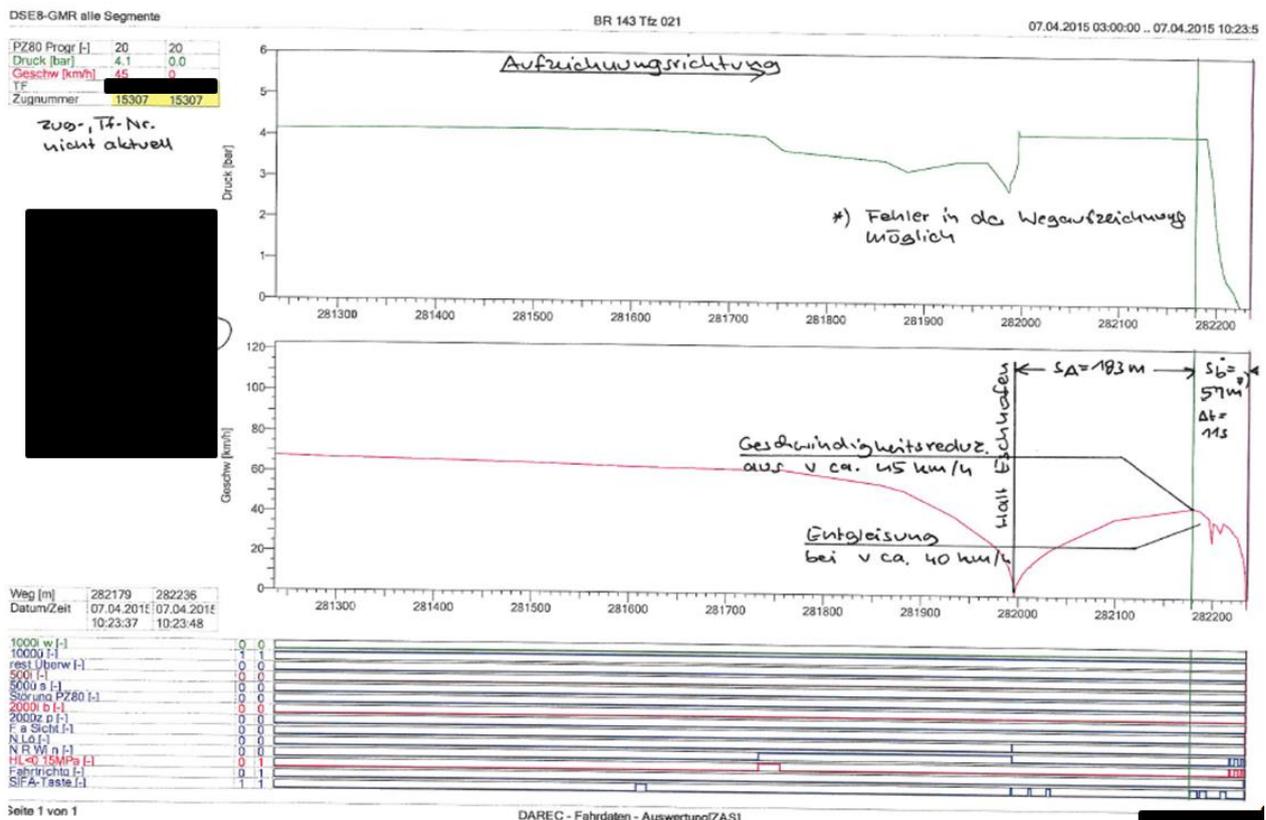
Abb. 6: Grafische Auswertung der EFR Daten

Der Zug RB 15423 hält nach DSK-Zeit um 10:22:37 Uhr im Bf Eschhofen und fährt 34 s später um 10:23:11 Uhr wieder an. Nach ca. 200 m um 10:23:39 Uhr durchfährt der Zug mit einer Geschwindigkeit von 40 km/h die Weiche 611 und entgleist. Der Zug kommt nach 40 m um 10:23:48 Uhr in km 66,2 zum Stehen. Die aufgezeichneten Daten sind plausibel und lassen in Bezug auf die Registrierung keine Unregelmäßigkeiten erkennen.

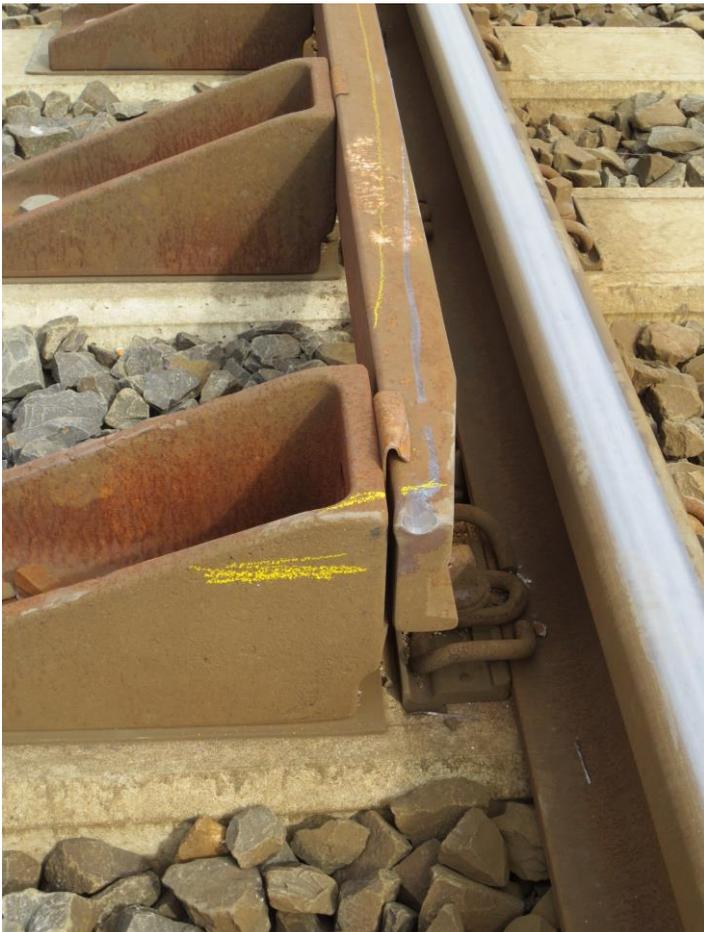
Abb. 7: Anschlagsspuren am Radlenker der Einfahrweiche Eschhofen

Entgleisungsspuren auf der Strecke von Frankfurt – Limburg konnten nicht vorgefunden werden. Die Unfallspuren lassen keine genaue Stelle zwischen Limburg und Eschhofen erkennen, an dem die Radsatzwelle gebrochen ist. Von der ersten Weiche an, nach Abfahrt der RB 15423 im Bf Limburg sind Anschlag- und Entgleisungsspuren zu erkennen. Vor Ort konnte der Radsatzwellenbruch optisch nicht festgestellt werden. Die folgende Abbildung zeigt als Beispiel hierfür, Anschlagsspuren am Radlenker der Ausfahrweiche 611 im Bf Eschhofen.

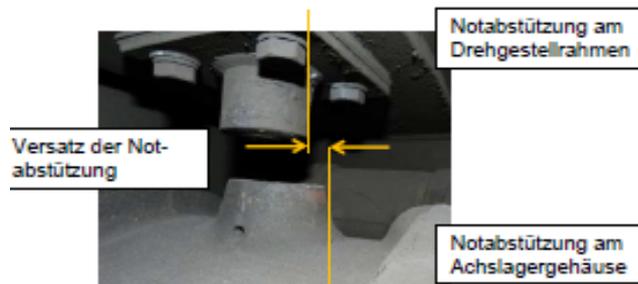
Abb. 10: Weisung W-R-012/2015
Quelle: DB Regio AG

1. Kontrollieren Sie die Radsatzlagertemperatur. Durch eine erhöhte Reibung im Lager kann das Lager des geschädigten Radsatzes deutlich wärmer als das der anderen Radsätze sein.
2. Kontrollieren Sie die Lage der Achslagergehäuse im Bezug zum Drehgestellrahmen. Die Notabstützungen am Achslagergehäuse und am Drehgestellrahmen müssen übereinander stehen. Weichen **beide** Abstützungen am Achslager (links und rechts) **nach außen** ab, deutet dies auf einen Schaden an der Radsatzwelle.

Erkennen Sie einen oder mehrere der o. g. Fehler, darf das Fahrzeug an Ort und Stelle nicht mehr bewegt werden.
