Untersuchungsbericht

Aktenzeichen: 60uu2012-01/107-3323

Gefährliches Ereignis im Eisenbahnbetrieb

Ereignisart:	Zugentgleisung
Datum:	21.01.2012
Zeit:	16:15 Uhr
Benachbarte Betriebsstellen:	Langenselbold - Hailer-Meerholz
Streckennummer:	3600
Kilometer:	35,985

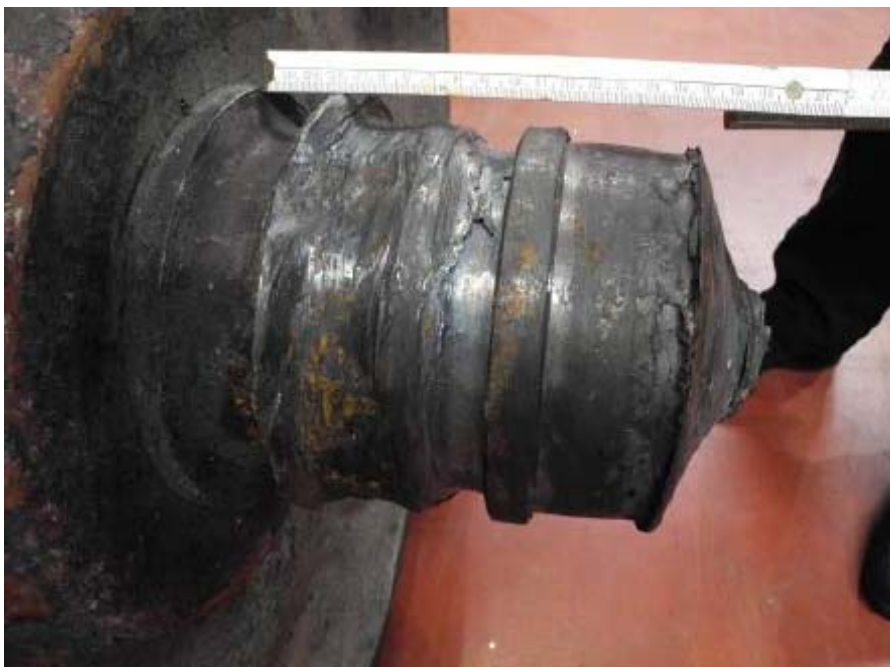
Abb. 9: Schadseite des Radsatzes 86 646

Bei der Lagerseite A (Fahrtrichtung rechts) handelt es sich um die Schadseite (Wellenschenkelbruch) des Radsatzes. Der Zustand der Lagerbauteile wurde gesichtet. Im Einzelnen wurde festgestellt, dass der Lagerdeckel und der Lagerverschluss (Nutmuttergewinde zerstört bzw. abgetragen) beschädigt waren. Der vordere Innenring war noch vorhanden. Der hintere Innenring sowie der Labyrinthring waren mit dem Wellenschenkel verschmolzen. Der Schenkelbruch befand sich ca. 170 mm vom Notschenkel entfernt (die Bruchstelle befand sich unter dem vorderen Innenring).

Das Sicherungsblech war vorhanden und auf der Nutmutter fest verschraubt. Der Polyamidkäfig sowie das Fett waren vollständig verbrannt. Die Außenringe des Wälzlagers waren noch sehr gut erhalten. Folglich ist trotz der Zerstörung des Wellenschenkels ein Ermüdungsschaden aufgrund der Begutachtung der Laufbahnen in der Lastzone seitens des Wälzlagers bzw. der Außenringe auszuschließen. Das Gewinde der Nutmutter war vollständig abgetragen. Der vollständige Verschleiß des Nutmuttergewindes lässt den Schluss zu,

dass sich die Nutmutter gelöst und sich der vordere Innenring in Folge mitgedreht hat. Als auffällig zeigt sich, dass die lose Nutmutter noch mit dem verschraubten Sicherungsblech vorhanden war. In Folge ist der Verlust der Vorspannung nicht auszuschließen, die dann eine Bewegung der Nutmutter innerhalb der zulässigen Fertigungstoleranzen zwischen der Mitnehmernut an der Stirn des Wellenschenkels und dem Sicherungsblech ermöglichte.

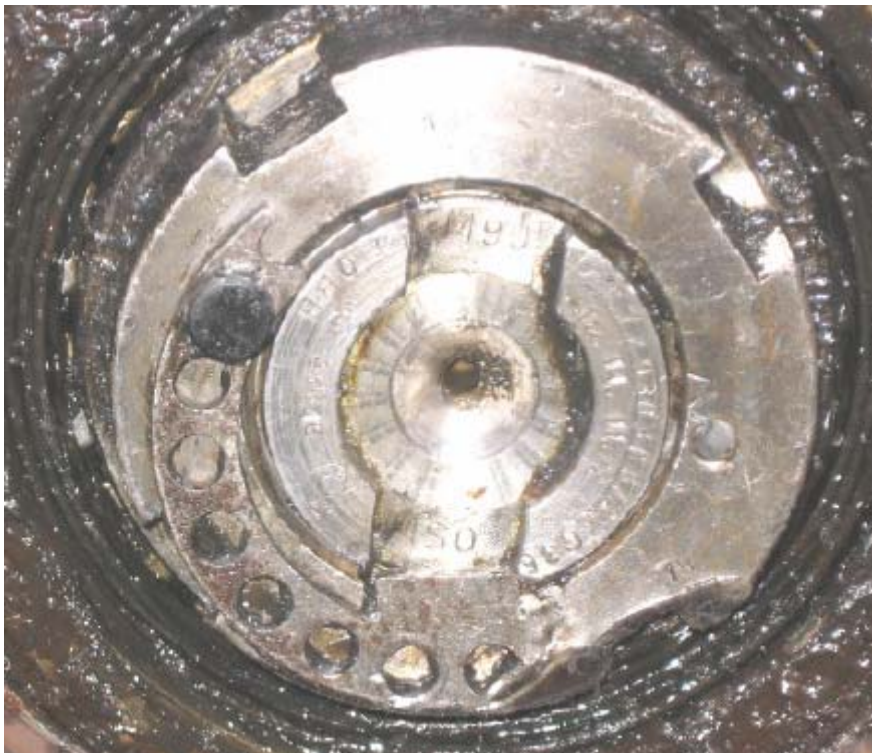
Abb. 10: Nutmutter der Gegenseite mit ab gescherter Sicherungsschraube

Der Zustand der Lagerbauteile wurde ebenfalls gesichtet. Beschädigungen am Lagerdeckel und dem Wälzlager wurden nicht festgestellt. Verbaut wurde ein Polyamidkäfig. An der Befüllung sowie der Schmierung und der Fettverteilung gab es augenscheinlich keine Beanstandungen und es war ein bedingungsgemäßer Schmierzustand vorhanden. Bei der Verschraubung des Wellenverschlusses wurde festgestellt, dass die Nutmutter nur noch handfest verschraubt und eine Sicherungsschraube abgesichert war. Das Spaltmaß zwischen dem hinteren Innenring und dem Labyrinthring zeigte einen Wert von $> 0,15 \text{ mm}$.

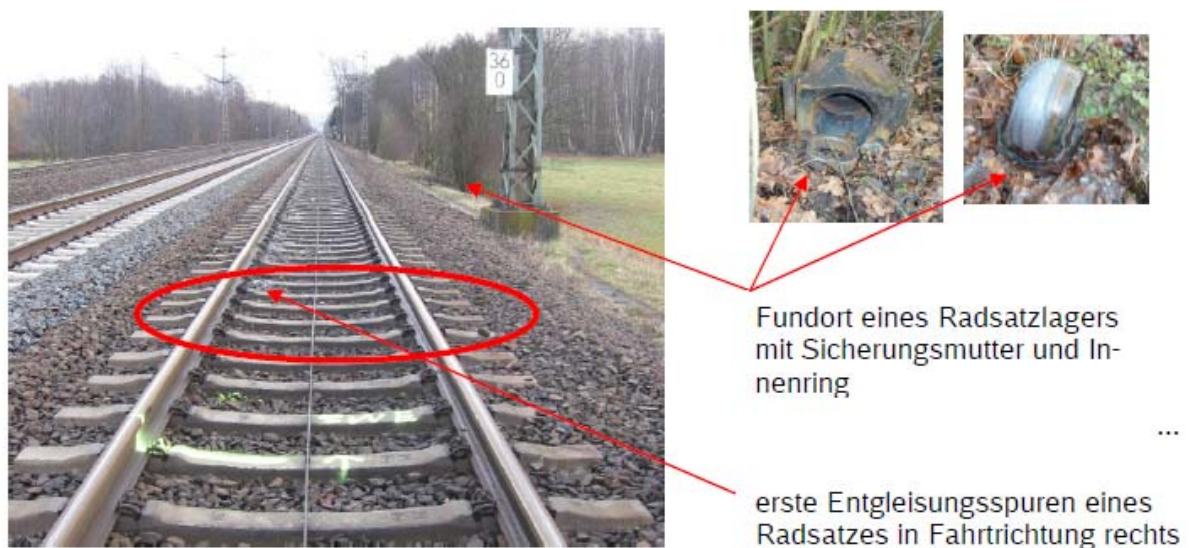
Abb. 11: Entgleisungsstelle in km 35,985

Die ersten Entgleisungsspuren wurden unmittelbar vor km 35,985 der Strecke 3600 vorgefunden. Das beschädigte Radsatzlager wurde etwa in km 36,020 gefunden.

Es wird angenommen, dass der in Fahrtrichtung vierte Radsatz des an sechster Stelle im Zugverband eingestellten Wagens infolge des Radsatzwellenbruchs und damit einhergehender Radentlastung zuerst nach rechts entgleiste. Entsprechende Spuren sind auf den Schraubenköpfen der Schienenbefestigungsschrauben sowie den Betonschwellen. An der Schiene wurden keine Aufkletter- oder Überrollspuren festgestellt.
