Untersuchungsbericht

Aktenzeichen: 60uu2012-06/168-3323

Gefährliches Ereignis im Eisenbahnbetrieb

Ereignisart:	Fahrzeugbrand
Datum:	25.06.2012
Zeit:	10:30 Uhr
Benachbarte Betriebsstellen:	Eilendorf Hp – Aachen-Rothe Erde
Streckennummer:	2600
Kilometer:	66,0

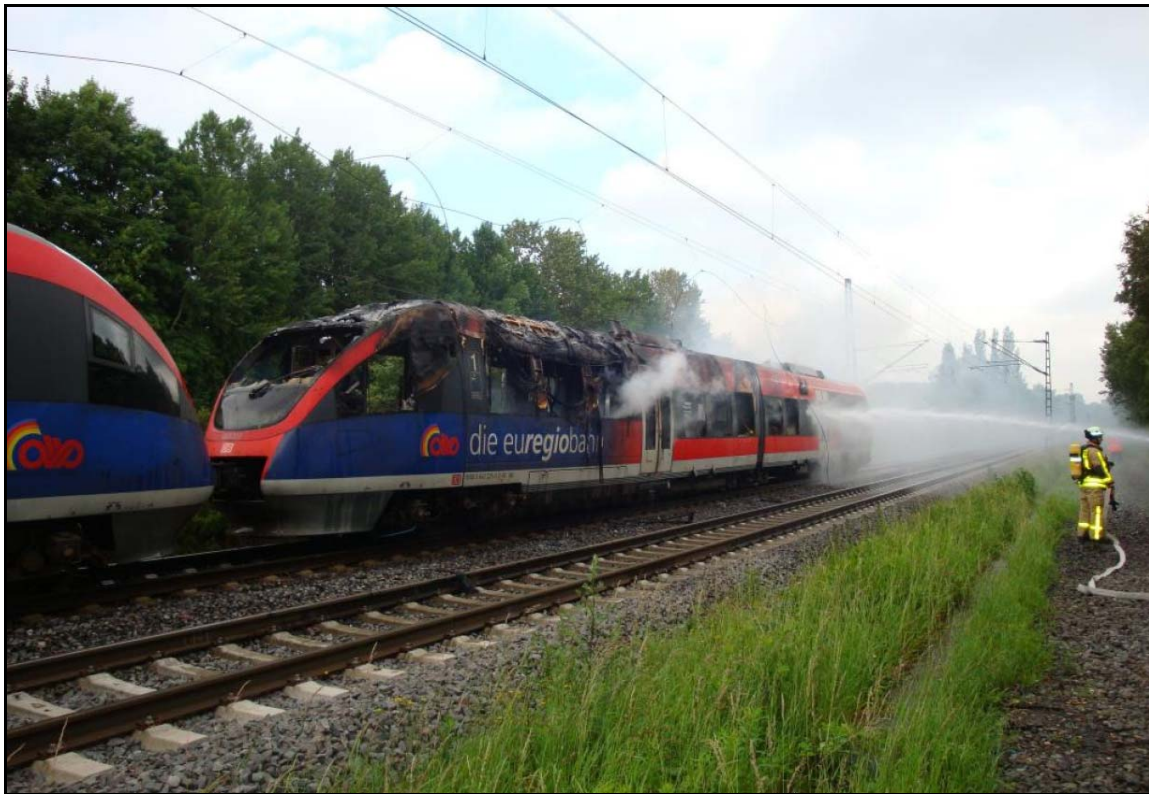
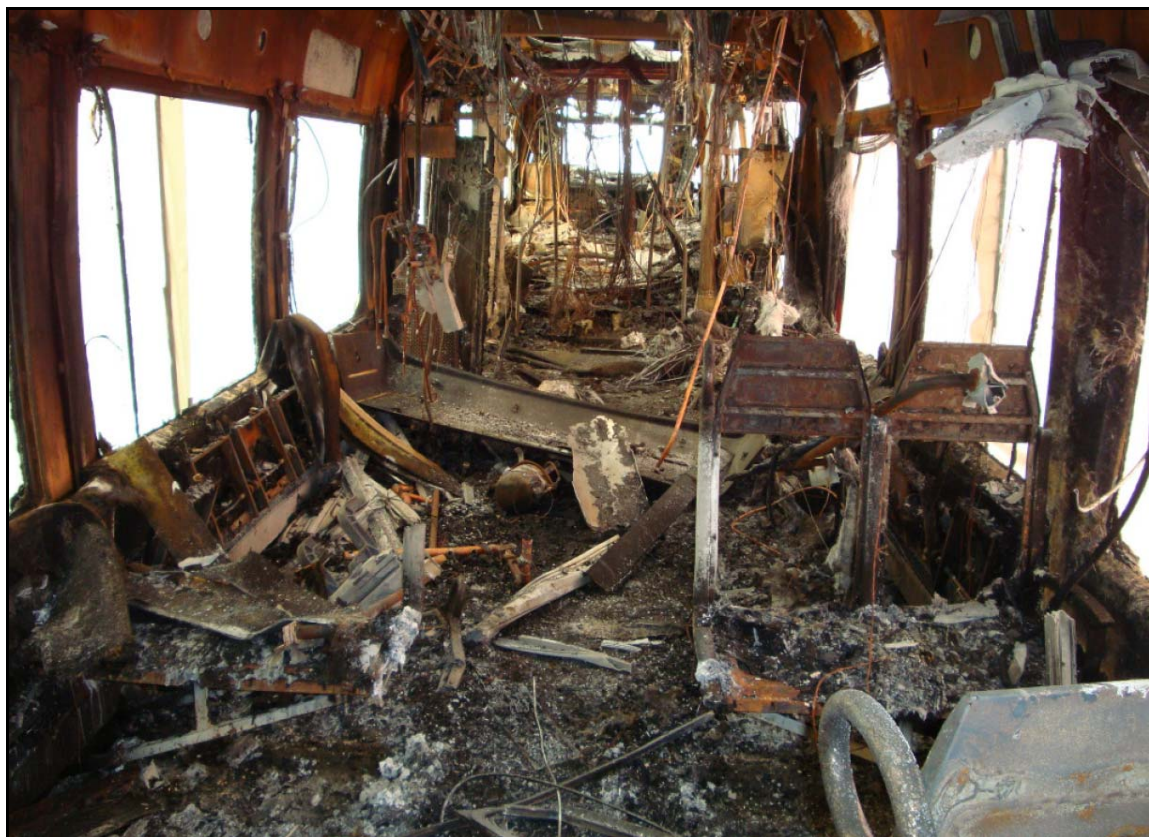
Abb. 1: Aufnahmen an der Unfallstelle

Der geführte VT 643 225-5 brannte nahezu vollständig aus.

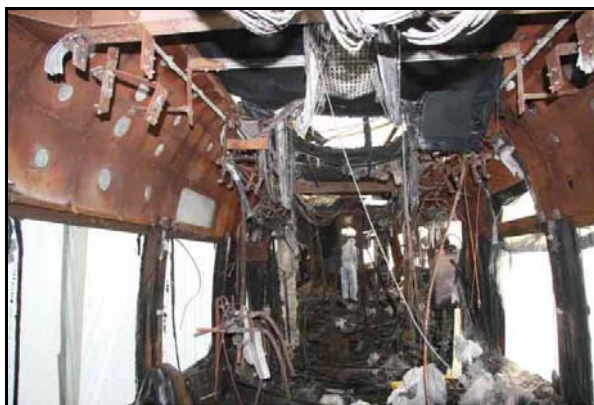
Der Führerstand 1 sowie der Fahrgastraumbereich bis zum zweiten Wagenübergang waren vollständig ausgebrannt. Die Feuerwehr hatte in weiten Bereichen des Fahrzeuges die Decken- und Seitenverkleidung heruntergerissen um Glutnester zu entdecken und abzulöschen.

Abb. 3: Ausgebrannter Fahrgastraum Richtung Führerstand 2

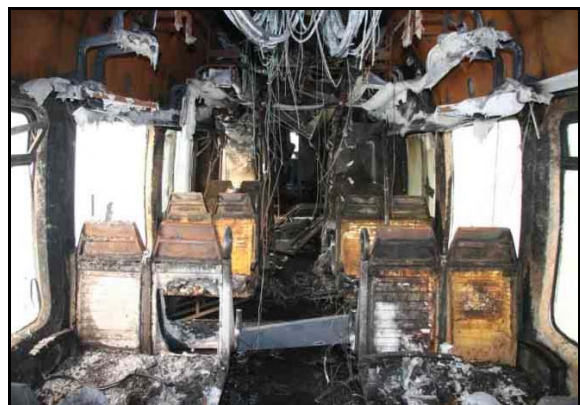
Abb. 4: Ausgebrannter Fahrgastraum Richtung Führerstand 1

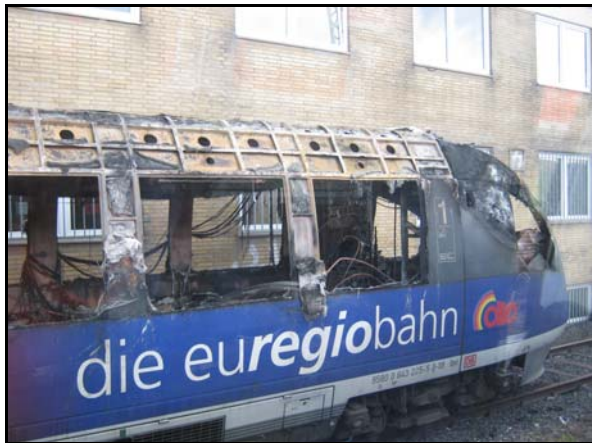
Abb. 5: Ausgebrannter Wagenkasten

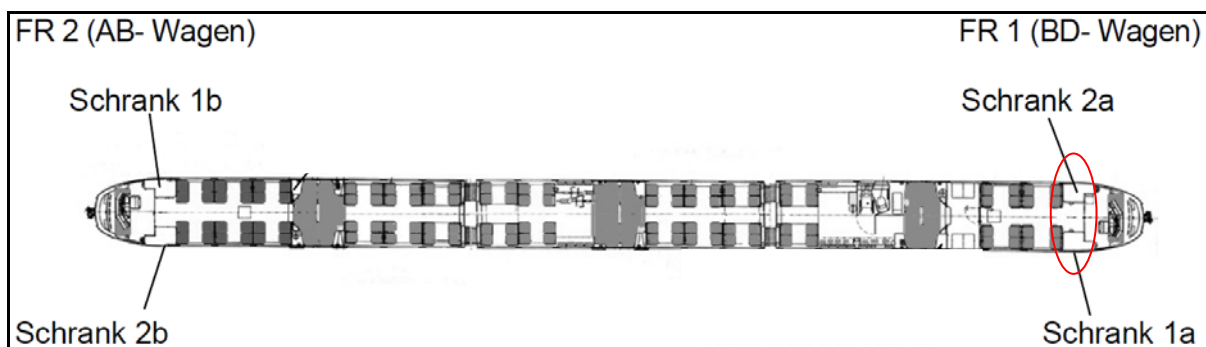
Abb. 7: Schaltschrankanordnung im VT

Der Brandherd befand sich im Bereich der Schaltschränke 2a (+A212) und 1a, hinter dem Führerstand 1.

Dieser Schluss ließ sich aufgrund der Angaben der Tf, der Funktionsausfälle sowie der durch den Gutachter ermittelten Brandspuren ziehen.
