Untersuchungsbericht

Aktenzeichen: 60uu2012-07/202-3323

Gefährliches Ereignis im Eisenbahnbetrieb

Ereignisart:	Zugkollision
Datum:	26.07.2012
Zeit:	20:20 Uhr
Bahnhof:	Hosena
Gleis:	4
Kilometer:	88,650

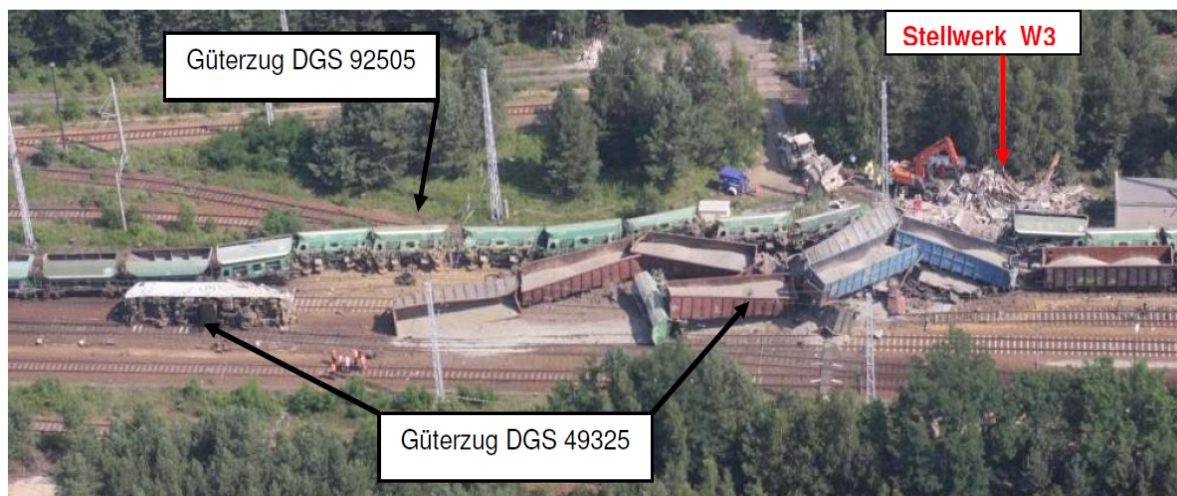
Abb. 1: Luftaufnahme der Unfallstelle

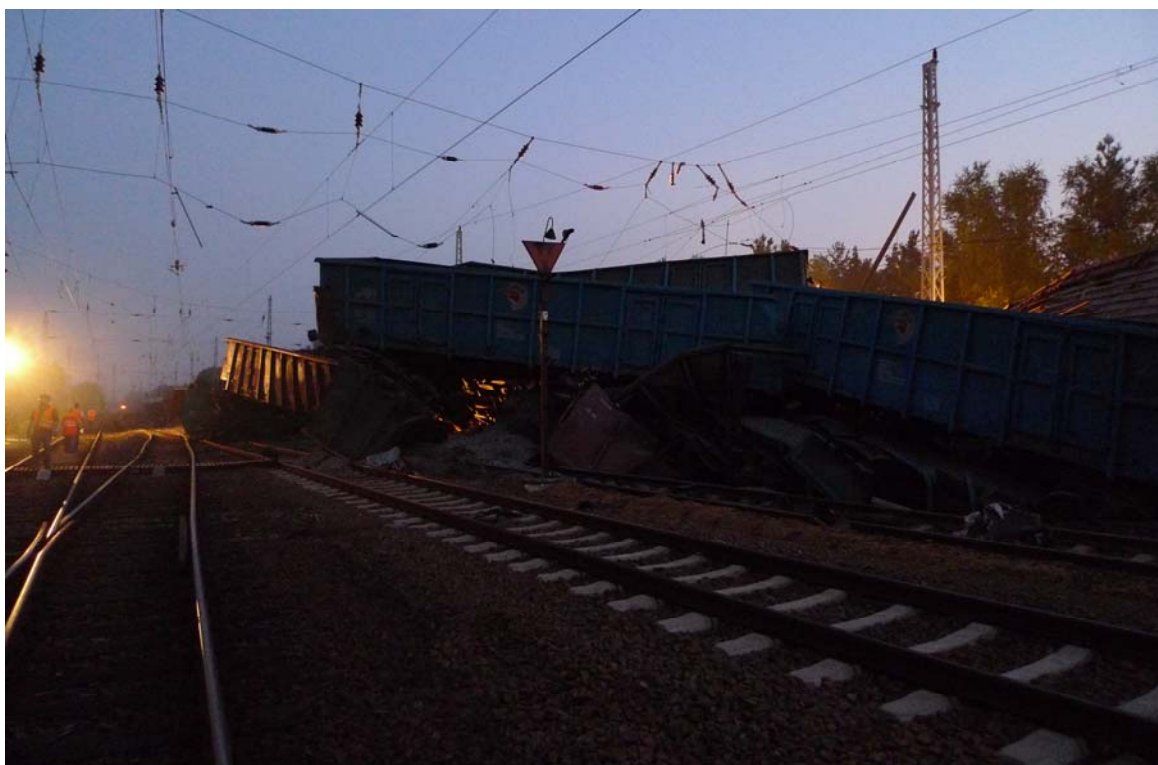
Abb. 2: Im Bereich der Kollisionsstelle aufgetürmte Güterwagen

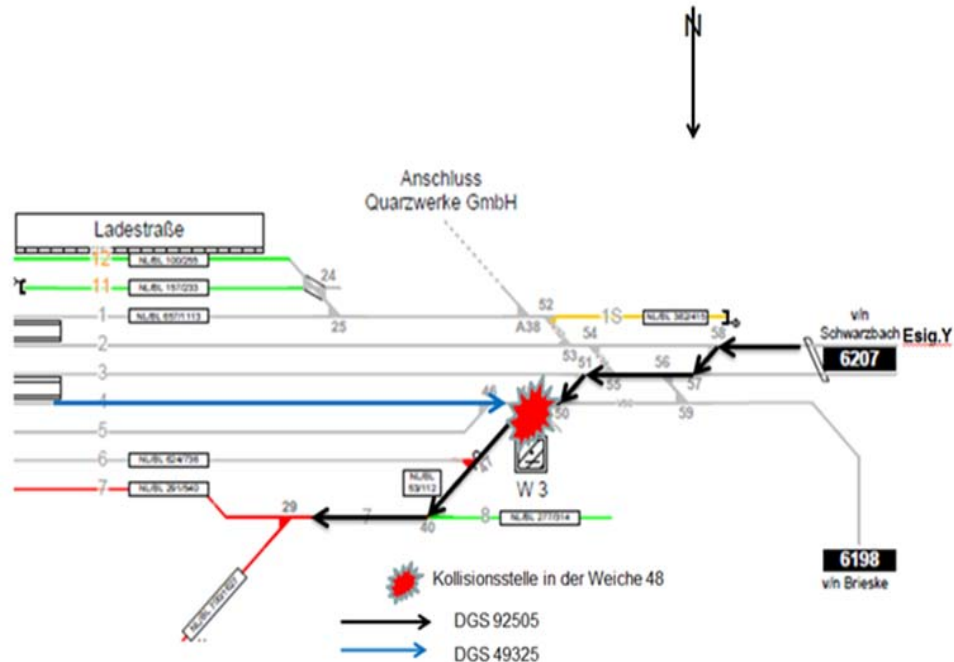
Abb. 3: Auszug Lageplan Bf Hosena

Am 26.07.2012 kam es im Bahnhof Hosena auf der Weiche 48, die sich etwa in Höhe des Weichenwärterstellwerkes W3 befindet, zu einer Zugkollision des DGS 49325 mit dem DGS 92505. Dabei fuhr der aus Richtung Schwarzkollm kommende DGS 49325, dem aus Richtung Schwarzbach kommenden und nach Gleis 1West (Hosena Nord) einfahrenden DGS 92505 im letzten Zugdrittel in die Flanke. Zum Zeitpunkt der Kollision befand sich die Zugspitze des DGS 92505 im Gleis 7 und war vorher auf Einfahrtsignal Y über die Weichenverbindungen W 58 – W57 – W 56 – W 55 – W 51 – W 50 – W 49 – W 48 – W 47 und W 40 in den Zielbahnhof Hosena eingefahren. DGS 49325 war auf der Fahrt von Schwarzkollm nach Frankfurt (Oder) Grenze (Rzepin) und sollte den Bf. Hosena in Richtung Brieske durchfahren.

und 4. Auf der Weiche 48 kam es bei einer Geschwindigkeit von ca. 57 km/h zur Zugkollision.

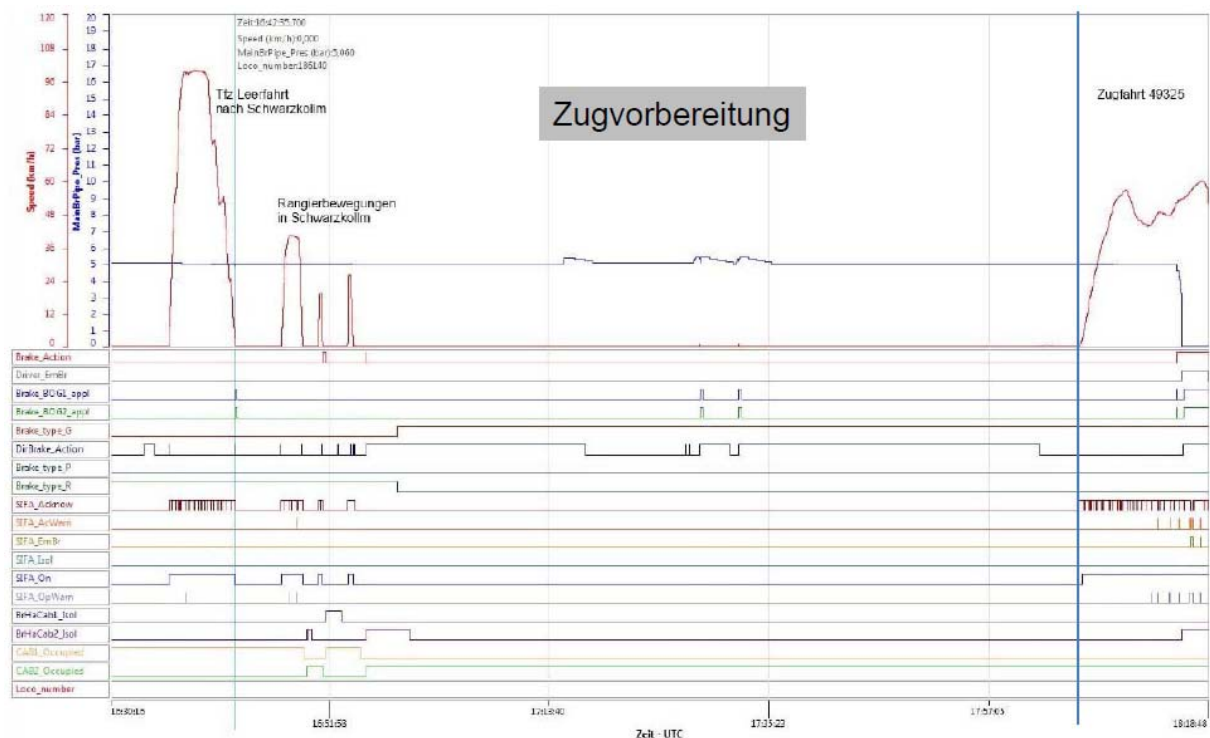
Abb. 9: Auszug aus der graphischen Darstellung Fahrtverlauf – Zugvorbereitung

Zur Durchführung einer vollen Bremsprobe, musste der Tf den Zug insgesamt dreimal vollständig abgehen und hierbei jeweils einen Weg von ca. 1.100 m (2 x 549,9 m (Länge Wagenzug)) zurücklegen. Somit hatte der Triebfahrzeugführer eine Gesamtstrecke von ca. 3.300 m zu bewältigen (Annahme: Beginn Zustandsgang an der Spitze des Zuges) um seine Prüfpflichten zu erfüllen. Veranschlagt man für die Durchführung der vollen Bremsprobe ein Zeitfenster von 20-25 min ergibt sich für die Strecke von 3.300 m eine Gehgeschwindigkeit von 2,75 m/s (9,9 km/h) – 2,22 m/s (7,92 km/h).

Auch ist festzustellen, dass nach ordnungsgemäßer Durchführung der vollen Bremsprobe vor erstmaliger Fertigmeldung es nicht mehr zu dem geschilderten Fehler im hinteren Zugdrittel hätte kommen dürfen, da sich dies bei der vorangegangenen Bremsprobe hätte offenbaren müssen.

Die graphische Darstellung in der Abbildung 9 zeigt, dass keine Absenkung des Druckes in der Hauptluftleitung aufgezeichnet wurde. Bei einer ordnungsgemäß durchgeführten Bremsprobe, wäre eine Absenkung des Hauptluftleitungsdruckes und anschließend wieder eine Erhöhung auf ca. 5 bar verzeichnet wurden. Die dreimalige Erhöhung des Druckes in der Hauptluftleitung kann auf einen Füllstoß oder auf die Betätigung des Angleichers hinweisen.

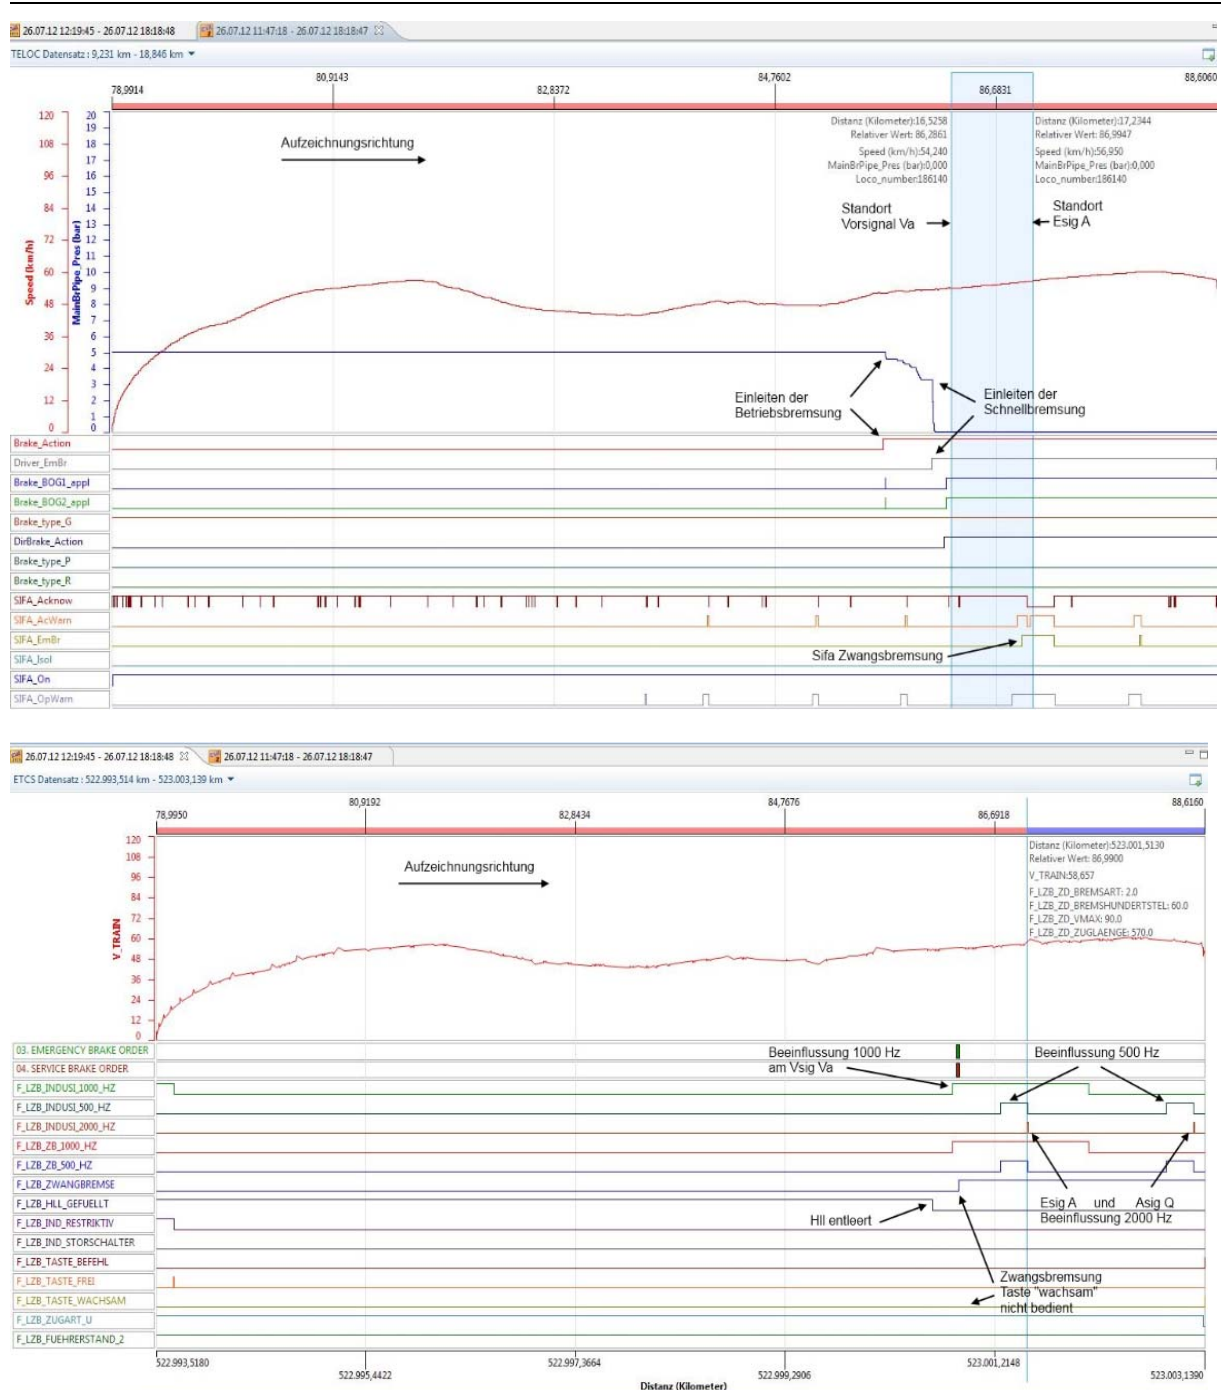
Abb. 10: Graphische Darstellungen des Fahrtverlaufes DGS 49325

Entsprechend der Fahraufzeichnung ist der Zug um 20:06:03 Uhr im Bahnhof Schwarzkollm abgefahren. Die Geschwindigkeit erhöhte sich sukzessive bis auf eine maximale Geschwindigkeit von ca. 60 km/h.

Um 20:15:42 Uhr ist in der Fahraufzeichnung bei einer Geschwindigkeit von ca. 52 km/h erstmals die Betätigung der Bremse registriert. Die Registrierung erfolgte ca. 600 m vor dem Vorsignal. Die Einleitung der Schnellbremsung durch den Triebfahrzeugführer erfolgte kurz

vor der Vorbeifahrt am Vorsignal Va. Mit der Vorbeifahrt am Vorsignal Va ist eine 1000 Hz Beeinflussung registriert. Die 1000 Hz Beeinflussung erfolgte, da das Einfahrersignal „Halt“ erwarten anzeigte. Durch den Triebfahrzeugführer hätte jetzt die Wachsamkeitstaste bedient werden müssen. Die Wachsamkeitstaste wurde nicht bedient. Diese Nichtbedienung hätte, wenn noch nicht eingeleitet, eine Zwangsbremmung verursacht. -Die aufgezeichnete 500 Hz Beeinflussung erfolgte ca. 250 m vor dem Einfahrersignal. Am Einfahrersignal A erfolgte dann die 2000 Hz Beeinflussung. Dieser 2000 Hz Gleismagnet löst bei einem auf Halt zeigenden Signal sofort eine Zwangsbremmung aus. Diese Zwangsbremmung wurde bereits durch die Schnellbremsung des Triebfahrzeugführers aufgelöst. Weiterhin wurde noch eine 500 Hz Beeinflussung ca. 250 m vor dem Ausfahrersignal Q aufgezeichnet sowie eine 2000 Hz Beeinflussung am Ausfahrersignal Q. Die Registrierung der 2000 Hz Beeinflussungen am Einfahrersignal A und am Ausfahrersignal Q bestätigen die sicherungstechnische Untersuchung, dass beide Signale auf Halt gestanden haben.

Trotz eingeleiteter Schnellbremsung stieg die Geschwindigkeit bis auf ca. 60 km/h weiter an.

Um 20:18:46 Uhr beginnt eine Geschwindigkeitsreduzierung von ca. 57 km/h auf ca. 52 km/h. Bei 52 km/h endet die Aufzeichnung um 20:18:48. In diesen 2 Sekunden wurde ein Weg von ca. 15 Metern aufgezeichnet.

Der Bremsweg von der Einleitung der Schnellbremsung bis zum Ende der Aufzeichnung beträgt mehr als 2400 Meter. Entsprechend den aufgezeichneten Daten ist davon auszugehen, dass keine ausreichende Bremswirkung vorhanden war.

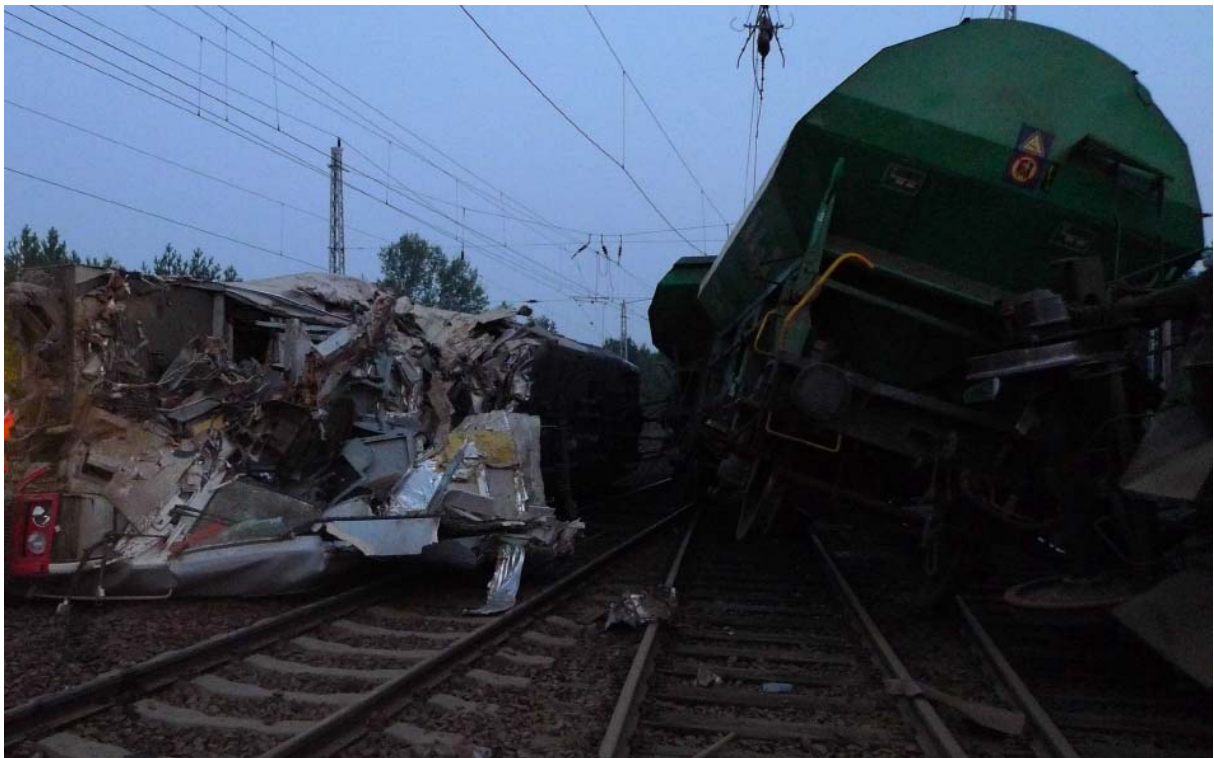
Wie der folgenden Abbildung zu entnehmen, war das Triebfahrzeug aber auch die folgenden ersten Wagen des Zuges aufgrund des erfolgten Zusammenstoßes teils massiv beschädigt.

Abb. 12: Position Triebfahrzeug nach dem Zusammenstoß

Das Triebfahrzeug ist nach der Kollision seitlich mit der Spitze entgegen der Fahrtrichtung zum Liegen gekommen. Der Führerstand des Tf. war vollständig zerstört und die vier Radsätze befanden sich nicht mehr unter dem Triebfahrzeug. Auf allen Laufflächen aller Räder der vier Radsätze des Tfz. waren leichte Flachstellen erkennbar.

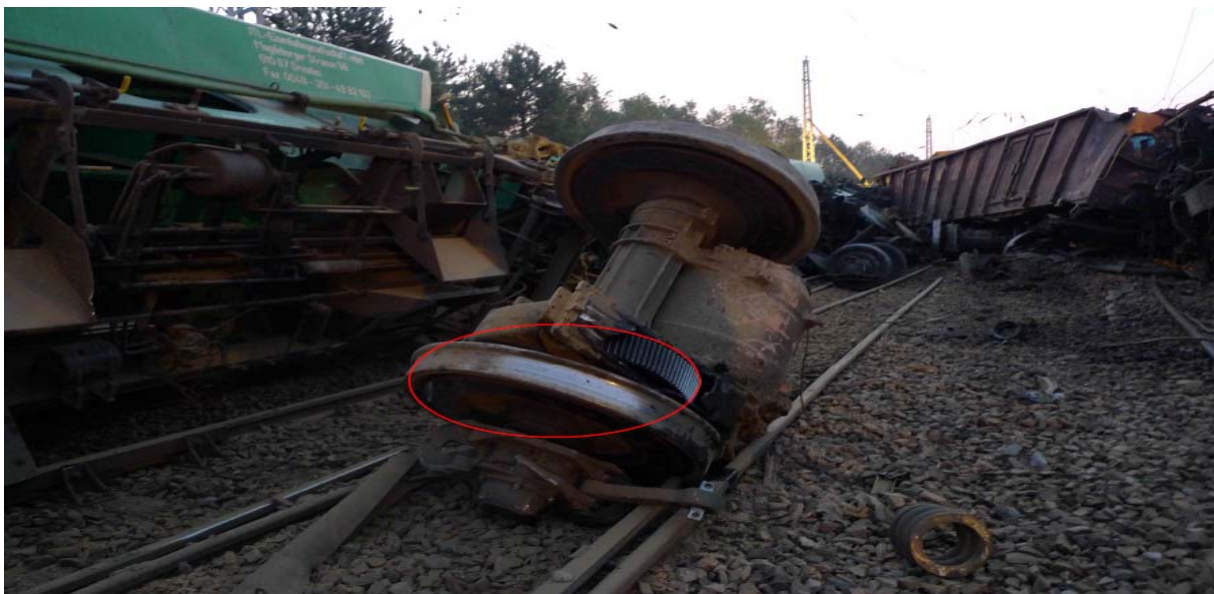
Abb. 13: Flachstelle auf einer Radlauffläche des Triebfahrzeugs

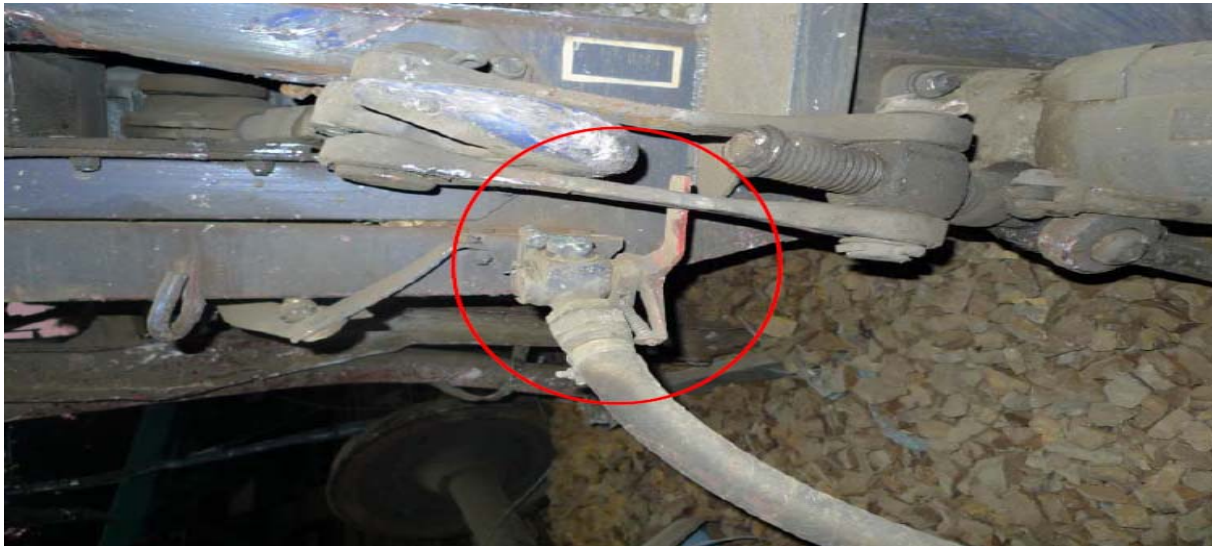
Das Triebfahrzeug sowie der unmittelbar dahinter laufende Wagen 33 54 5332 034 – 3 wurden am Unfallort mit geschlossenen Luftabsperrhähnen vorgefunden. Ob die Luftabsperrhähne bereits bei Abfahrt des Zuges geschlossen waren oder in Folge der Zugkollision mit anschließender Entgleisung in diese Stellung gelangten, konnte aufgrund der Spurenlage vor Ort nicht abschließend geklärt werden.

Abb. 14: Geschlossener Luftabsperrhahn des ersten Wagens hinter dem Triebfahrzeug
