Untersuchungsbericht

Gefährliches Ereignis im Eisenbahnbetrieb

Ereignisart:	Zugkollision
Datum:	28.10.2016
Zeit:	06:04 Uhr
Bahnhof:	Köln-Eifeltor
Gleis:	163/164
Kilometer:	6,600

Bundesstelle für Eisenbahnunfalluntersuchung

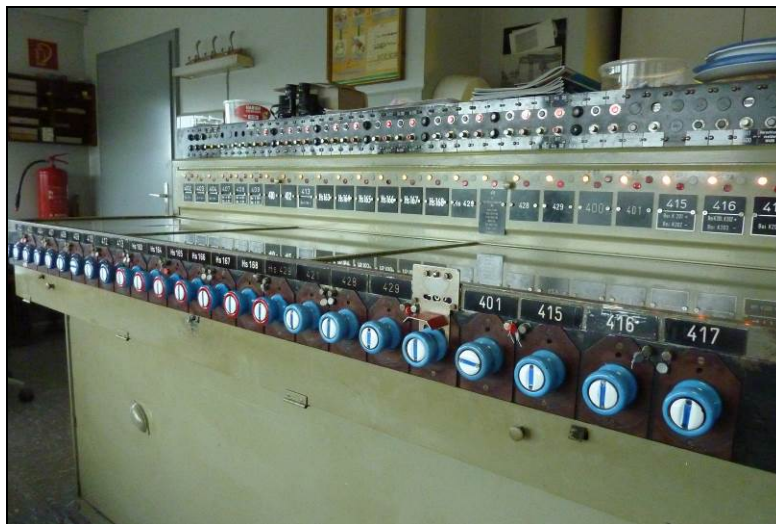
Abb. 2 Hebelwerk Bauform E43 Stw Esf

Bei der Stellwerksform E43 wird eine Fahrwegprüfung durch Hinsehen durchgeführt. Dabei prüft der Fdl das Freisein der einzelnen Fahrwegelemente und einmündende Gleise durch Hinsehen. Ist der Fahrweg frei bringt er die einzelnen Fahrwegelemente in die erforderliche Stellung.

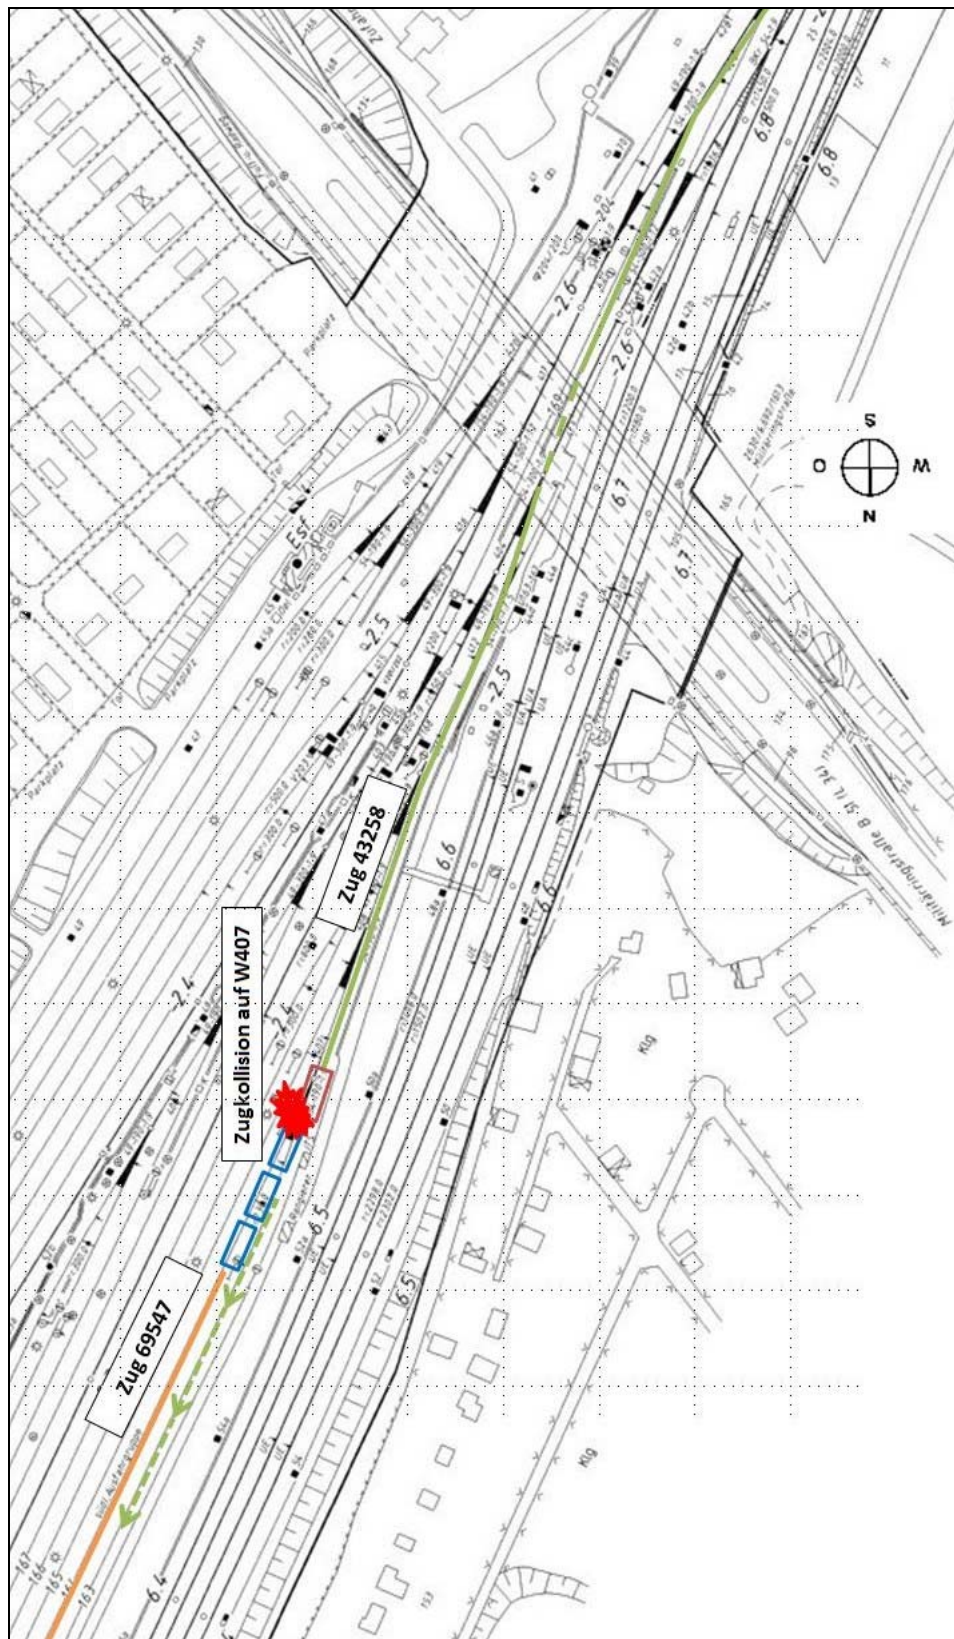
Abb. 3: Lageplan

Am 28.10.2016 um ca. 06:04 Uhr kam es bei der Einfahrt von Zug KT 43258 in den Bf Köln-Eifeltor zu einer Zugkollision. Der Zug war auf dem Weg von München Ost nach Köln-Eifeltor und sollte in das Gleis 163 der südlichen Einfahrgruppe einfahren. Auf der Weiche 407 kam es zur Kollision mit der nicht grenzzeichenfrei stehenden Zuglok für Zug 69547.

Nach dem die Tfz beigefahren waren, wurde der Wagenpark durch den Triebfahrzeugführer (Tf) gekuppelt und für die bevorstehende Zugfahrt vorbereitet. Auf Grund der Länge der drei Tfz stand der Zug nun über das hochstehende Sperrsignal 164 und das anschließende Grenzeichen Ra 12 der Weiche 407 hinaus.

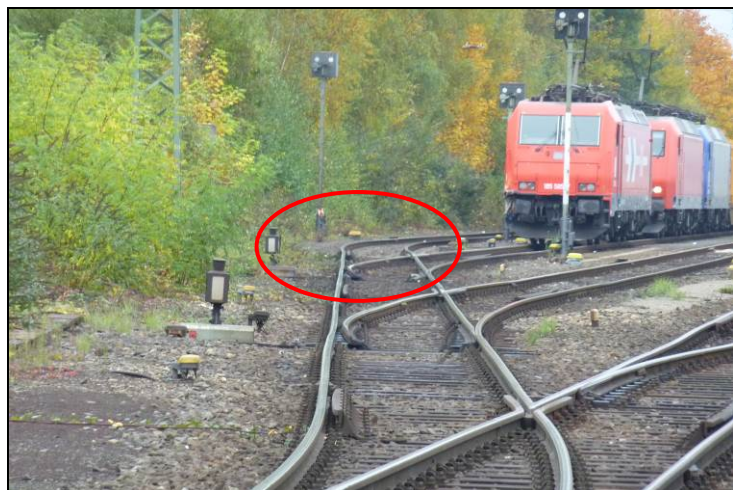
Abb. 5: Weiche 407 Gleis 163/164

Vor dem Einstellen der Fahrstraße von Esig Y nach Gleis 163 ist eine zweigeteilte Fahrwegprüfung notwendig. Während der Abschnitt vom Esig Y bis zum Schutzsignal 163 durch Hinsehen geprüft wird, ist ab dem Schutzsignal 163 eine Gleisfreimeldeanlage vorhanden.

Trotz eines sichtverdeckenden Zuges in Gleis 168 führte der Fdl Esf die Fahrwegprüfung durch Hinsehen vom Stw Esf durch. Dabei waren weder das Freisein der Weiche 407 noch des Gleisabschnitts von Weiche 407 bis zum Sperrsignal 164 zu erkennen. Abweichend der,

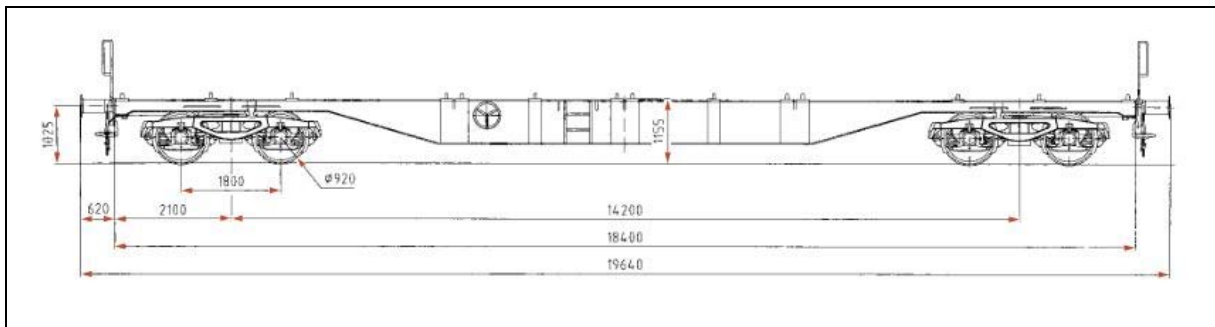
Abb. 7: Zeichnung Sgnss Wagen

Bei der Untersuchung des 1. Wagen im Zugverband, Fzgnr. 3180 4575 198-5, wurden neben den Beschädigungen durch die Kollision auch Anschlagspuren an der Abhebesicherung der dritten Achse auf der in Fahrtrichtung (FR) rechten Seite festgestellt. Diese lassen darauf schließen, dass das Rad im Zusammenhang mit der Kollision von der Schiene abhob sich dann selbst wieder aufgleiste. Dafür spricht auch, dass keine Entgleisungsspuren am Oberbau im Bereich der Ereignisstelle gefunden wurden. Da diese Feststellungen als Folge der Zugkollision zu betrachten sind wurden keine weiteren Untersuchungen durchgeführt.

Die Ermittlungen ergaben, dass die Zugkollision durch ein nicht grenzzeichenfrei stehendes Tfz verursacht wurde. Die Entgleisung und sofortige Wiederaufgleisung des 1. Wagens im Zugverband, Fzgnr. 3180 4575 196-5, waren eine Folge der vorangegangenen Zugkollision.

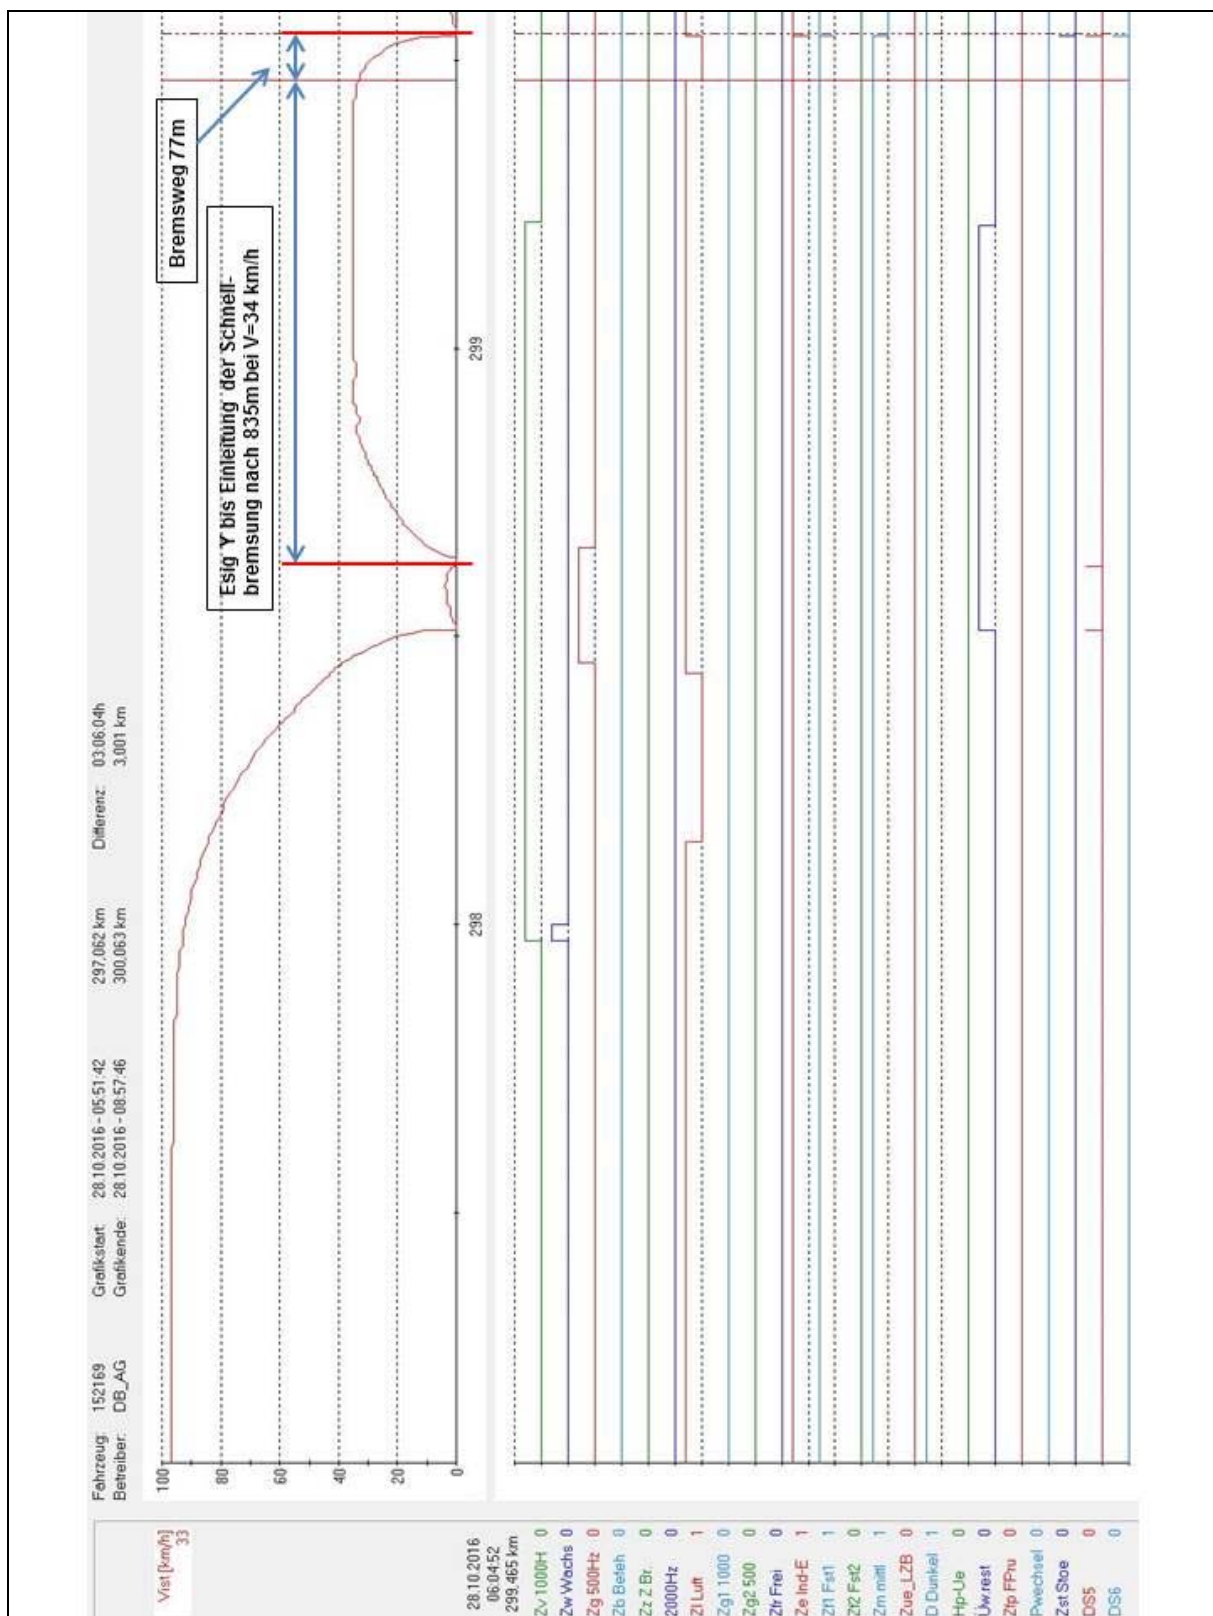
Abb. 8: EFR Daten Tfz 152 169-9

Die zulässigen Geschwindigkeiten wurden entsprechend der Fahrplanunterlagen im untersuchten Abschnitt nicht überschritten. Nach dem der Zug KT 43258 vor dem haltzeigenden Esig Y zum Halten kam, wurde die Fahrt um 06:03:06 Uhr (DSK-Zeit) fortgesetzt. Nach einer Beschleunigung auf eine Geschwindigkeit von ca. 34 km/h wurde um 06:04:52 Uhr (DSK-Zeit) eine Luftabsenkung in der Hauptluftleitung (HL) $<2,2$ bar registriert. Die wahrscheinliche Ursache für den Druckluftabfall war die Einleitung einer Schnellbremsung durch den Tf. Ab der Druckabsenkung in der HL legte der Zug noch eine Strecke von ca. 77 m in einer Zeit von 12 s bis zum Halt zurück.

Der genaue Zeitpunkt bzw. die gefahrene Geschwindigkeit bei Eintritt des Ereignisses (Zugkollision) ist aus den Aufzeichnungen der Fahrtenregistrierung nicht unmittelbar ersichtlich.
