# Untersuchungsbericht

Aktenzeichen: 60 - 60uu2013-06/00138

## Gefährliches Ereignis im Eisenbahnbetrieb

Ereignisart:	Bahnübergangsunfall
Datum:	22.06.2013
Zeit:	09:28 Uhr
Benachbarte Betriebsstellen:	Bad Laasphe - Erndtebrück
Streckennummer:	2870
Kilometer:	47,010

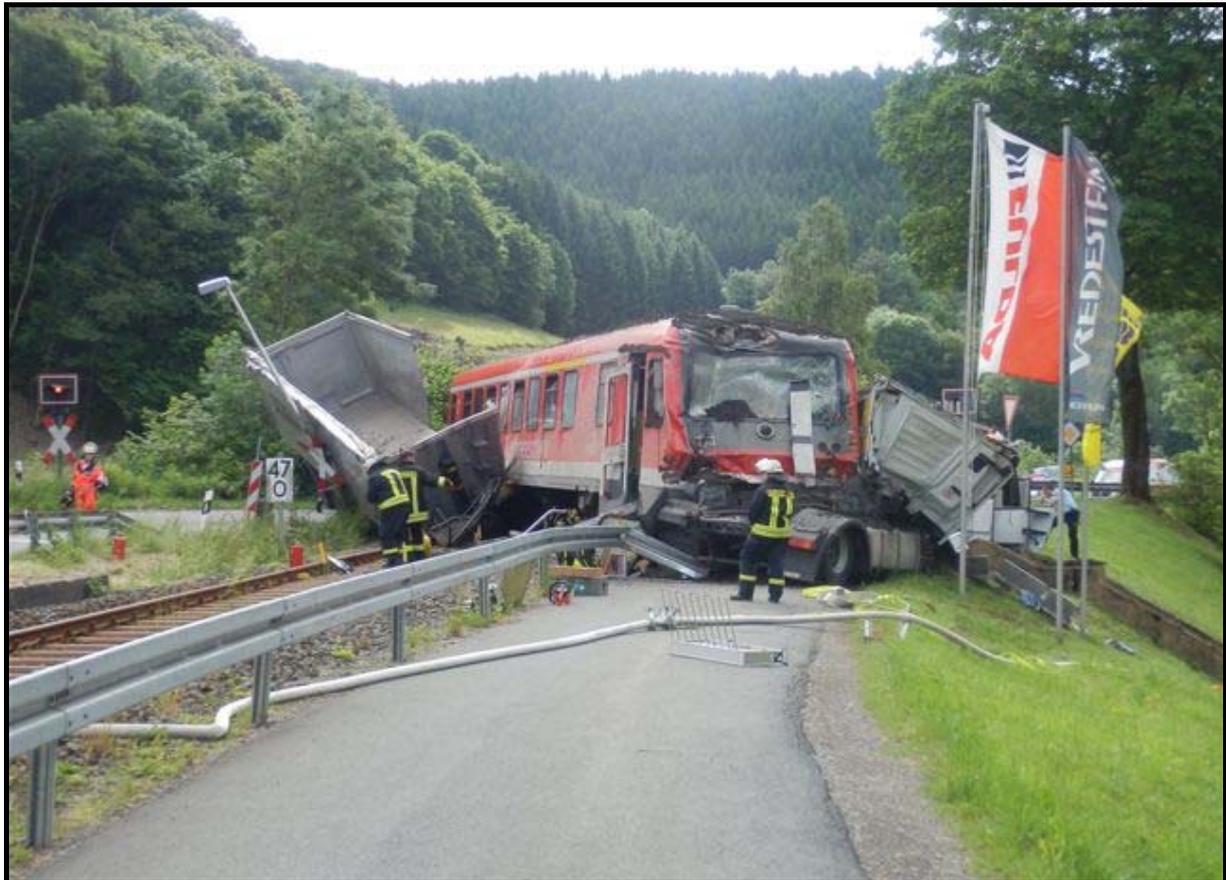
Abb. 1: Aufnahme an der Unfallstelle

Infolge des Zusammenpralls entgleiste der vordere Zugteil mit beiden Drehgestellen und stellte sich schräg zur Fahrtrichtung. Der hintere Zugteil entgleiste nicht. Der Lkw, ein Sattelgespann mit Kippauflieger, wurde in zwei Teile gerissen. Dabei verkeilte sich die Zugmaschine unter dem Reisezug und der Auflieger stürzte um.

An beiden Fahrzeugen entstanden erhebliche Sachschäden. Außerdem wurden Teile der BÜSA und der Gleisanlagen beschädigt.

sammenprall noch eingeschaltet (siehe Abb. 1, linker Bildrand).

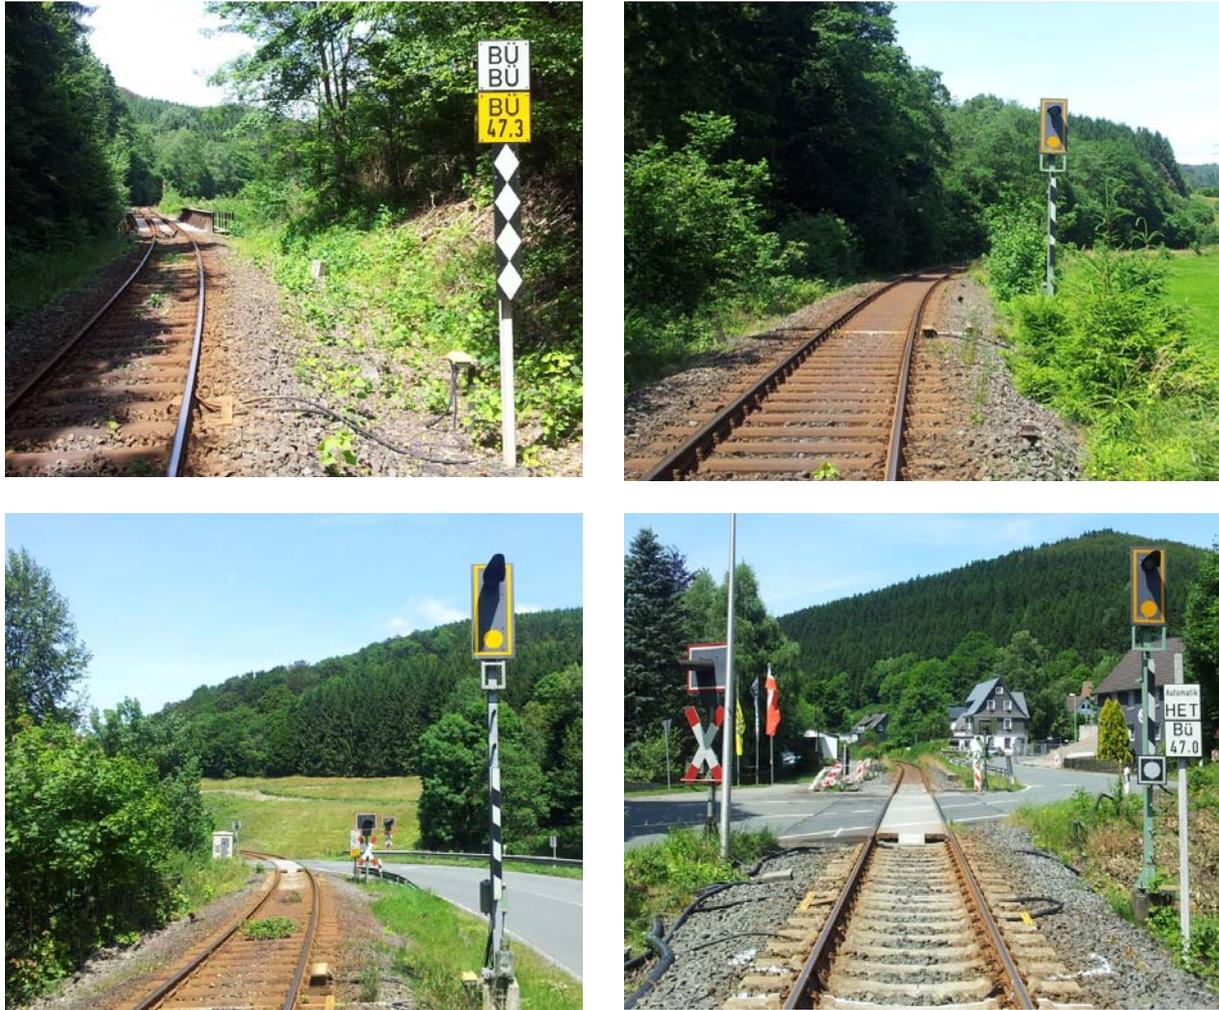
Abb. 3: Ankündigung der BÜ für den Tf

In Fahrtrichtung der RB 23156 kreuzt die Strecke in km 47,385 und 47,010 in kurzer Folge die Bundesstraße 62. Beide höhengleichen Kreuzungen werden mit einer BÜSA BUES2000-BLi-ÜS gesichert. Der Beginn der gemeinsamen Einschaltstrecke wird dem Tf in km 47,911 durch Signal BÜ2 in Verbindung mit einer BÜ-Ankündetafel und einer weißen Tafel mit der Aufschrift BÜ/BÜ angezeigt. In km 47,994 befindet sich das Überwachungssignal ÜS12, das mit einem 1000Hz Gleismagnet gekoppelt ist. Im weiteren Verlauf der Streckenführung steht in km 47,418 das Überwachungssignal ÜS2, das dem Tf die Funktion der BÜSA am BÜ in km 47,010 anzeigt. Auch dieses Überwachungssignal ist mit einem 1000Hz Gleismagnet gekoppelt.

Unmittelbar vor dem BÜ in km 47,385 befindet sich dann die dazugehörige BÜ-Kennzeichentafel in Verbindung mit einer BÜ-Ankündetafel für den folgenden BÜ in km 47,010. Vor Letzterem stehen dann der Überwachungssignalwiederholer USW2 und die entsprechende BÜ-Kennzeichnungstafel mit dem Zusatz Auto-HET.

Während einer späteren Besichtigung durch die EUB vor Ort wurde festgestellt, dass o. g. Bäume und Büsche entfernt wurden (siehe Abb. 3 rechts unten, rechter Bildrand). Die zweifelsfreie Erkennbarkeit der Blinklichter war bei intensiver Sonneneinstrahlung und ähnlichem Sonnenstand wie zum Unfallzeitpunkt gegeben. Hierzu sei erwähnt, dass das am rechten Fahrbahnrand stehende Blinklicht bei dem Unfall zerstört wurde und zum Zeitpunkt der Besichtigung bereits durch ein baugleiches Blinklicht ersetzt war.

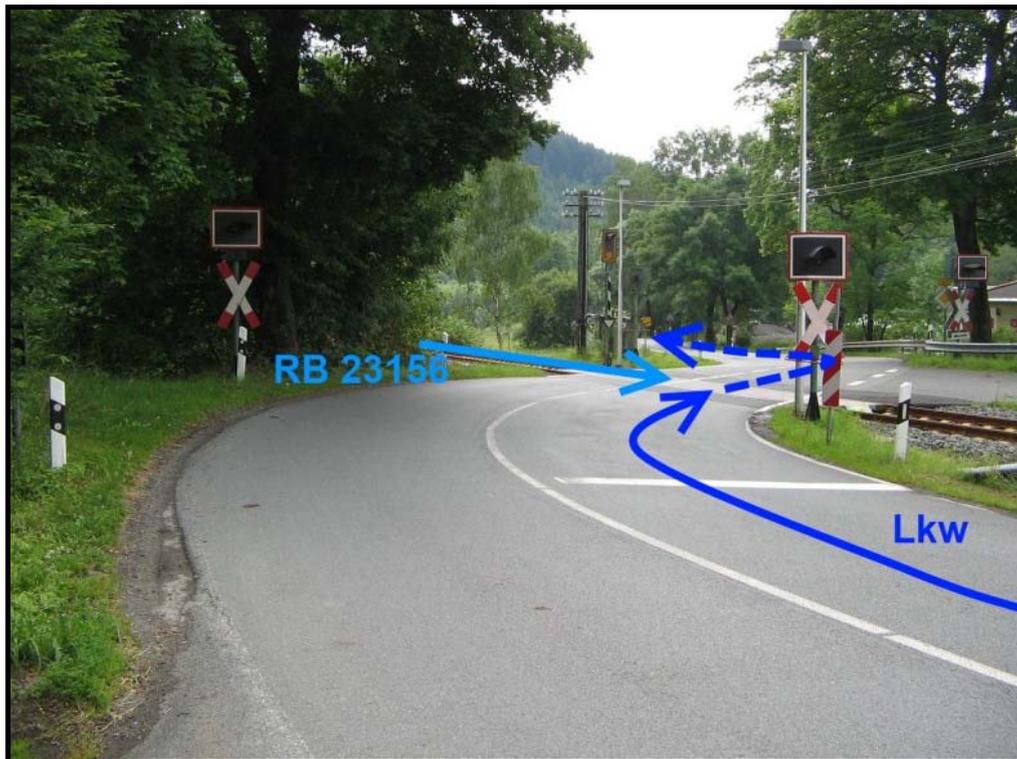
Abb. 4: BÜ km 47,010 (Aufnahme vor dem Unfall)

Der Lkw befuhr die B 62 aus der Ortschaft Saßmannshausen kommend in Richtung Bad Laasphe. Die asphaltierte Ortsdurchfahrt verläuft im letzten Abschnitt vor dem BÜ 47,010 parallel zur Bahn und kreuzt diese dann mittels einer rechtsbeginnenden S-Kurve. Lt. BÜ-Pass des EIU hat die Fahrbahn im Bereich des BÜ eine Breite von 7,90 m und ein Gefälle von 3%. Die zulässige Höchstgeschwindigkeit beträgt 50 km/h. Den Straßenverkehrsteilnehmern wird der BÜ 47,010 durch Zeichen 151 in Verbindung mit den entsprechenden Bakken angekündigt. Der Vorrang der Bahn wird durch Andreaskreuze zu beiden Seiten der Fahrbahn in Verbindung mit roten Blinklichtern angezeigt. Der BÜ-Belag war in ordnungsgemäßem Zustand. Hindernisse, die ein unbeabsichtigtes Verweilen des Lkw zur Folge haben könnten, sind der EUB nicht bekannt.

Zwischen dem Lkw und dem herannahenden Zug bestand wegen aufgewachsener Bäume und Sträucher am linken Fahrbahnrand keine Sichtverbindung, obwohl beide Fahrzeuge aufeinander zufuhren. Hierzu sei angemerkt, dass ein Freihalten von Sichtflächen, wie an BÜ

ohne technische Sicherung, bei denen die Sicherung des BÜ durch die Übersicht auf die Bahnstrecke erfolgt, an technisch gesicherten BÜ nicht erforderlich ist. Zudem ist die freie Sicht auf die Bahnstrecke an BÜ mit Blinklichtern und Lichtzeichen (ohne Schranken) erfahrungsgemäß eher nachteilig, weil Verkehrsteilnehmer dazu verleitet werden könnten, bei eingeschaltetem Licht, den BÜ unzulässiger Weise noch vor dem nahenden Zug zu überqueren (vgl. Kommentar zu EBO § 11 Abs. 12 Rn 88).

Zum gegenwärtigen Zeitpunkt laufen Bauarbeiten mit dem Ziel des Ausbaus und der Verlegung der Bundesstraße 62 in nordöstliche Richtung. Damit werden die beiden Bahnübergänge im Zuge der jetzigen B 62 in Saßmannshausen beseitigt. In der Ortslage Saßmannshausen ist zur Querung der Bahnstrecke ein neuer BÜ in km 47,094 vorgesehen. Dieser wird künftig durch eine BÜSA der Bauart BUSS 2000 LzH/F gesichert. Mit Abschluss der Baumaßnahmen ist eine deutliche Verbesserung der Verkehrssicherheit bezüglich der höhengleichen Kreuzung der Bahnstrecke 2870 im Bereich Saßmannshausen zu erwarten.

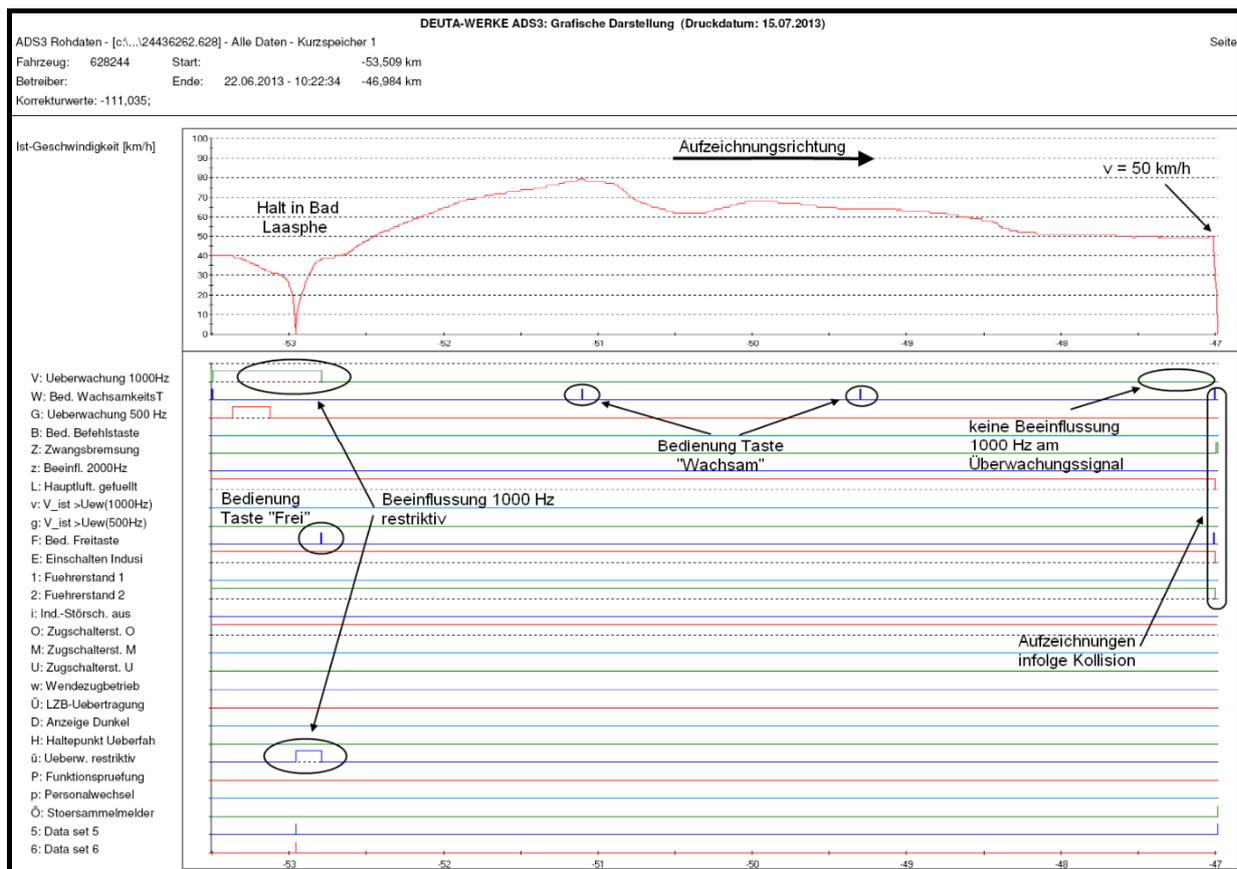
Abb. 5: grafische Darstellung der EFR-Daten

Demnach wurde die zulässige Geschwindigkeit zeitweise bis zu 9 km/h überschritten.

- Ab ca. 1100 Meter vor dem BÜ wurde die Geschwindigkeit von ca. 50 km/h konstant beibehalten. Dadurch wurde die zulässige Geschwindigkeit innerhalb der Annäherungsstrecke vom Einschalten der BÜSA bis zum Erreichen des BÜ nicht überschritten. Folglich wurde die Annährungszeit und damit die Vorwarnzeit für die Straßenverkehrsteilnehmer nicht verkürzt. Das Ausbleiben einer 1000Hz – Beeinflussung lässt den Schluss zu, dass der Gleismagnet am Standort des Überwachungssignals in km 47,418 nicht aktiv war und das Überwachungssignal demnach BÜ 1 (Bahnübergang darf befahren werden) zeigte.

- Die fast zeitgleichen Aufzeichnungen ab 09:27:49 Uhr (Bedienung der Tasten „Frei“ und „Wachsam“, Abschalten der PZB, Druckverlust in der Hauptluftleitung auf unter 2,2bar und Zwangsbremse) sind mit großer Wahrscheinlichkeit auf die Kollision mit dem Lkw zurückzuführen. Hierbei wurden dem Anschein nach Teile der PZB – Fahrzeugeinrichtung und eventuell auch die Hauptluftleitung beschädigt.

- Der aus den Aufzeichnungen erkennbare sehr kurze Bremsweg von 25 Meter entspricht in etwa dem realen Bremsweg. Die Zugspitze stand nach dem Ereignis in etwa dieser Entfernung hinter dem BÜ. Neben der durch den Luftverlust in der Hauptluftleitung beginnenden Wirkung der Zugbremse, dürften die Kollision mit dem beladenen Anhänger und die anschließende Entgleisung die kinetische Energie des Zuges wesentlich aufgezehrt und somit den Bremsweg entscheidend beeinflusst haben.
