Untersuchungsbericht

Aktenzeichen: 60 - 60uu2013-09/00021

Gefährliches Ereignis im Eisenbahnbetrieb

Ereignisart:	Zugentgleisung
Datum:	05.09.2013
Zeit:	05:51 Uhr
Bahnhof:	Bremen Hbf
Gleis:	10
Kilometer:	240,000

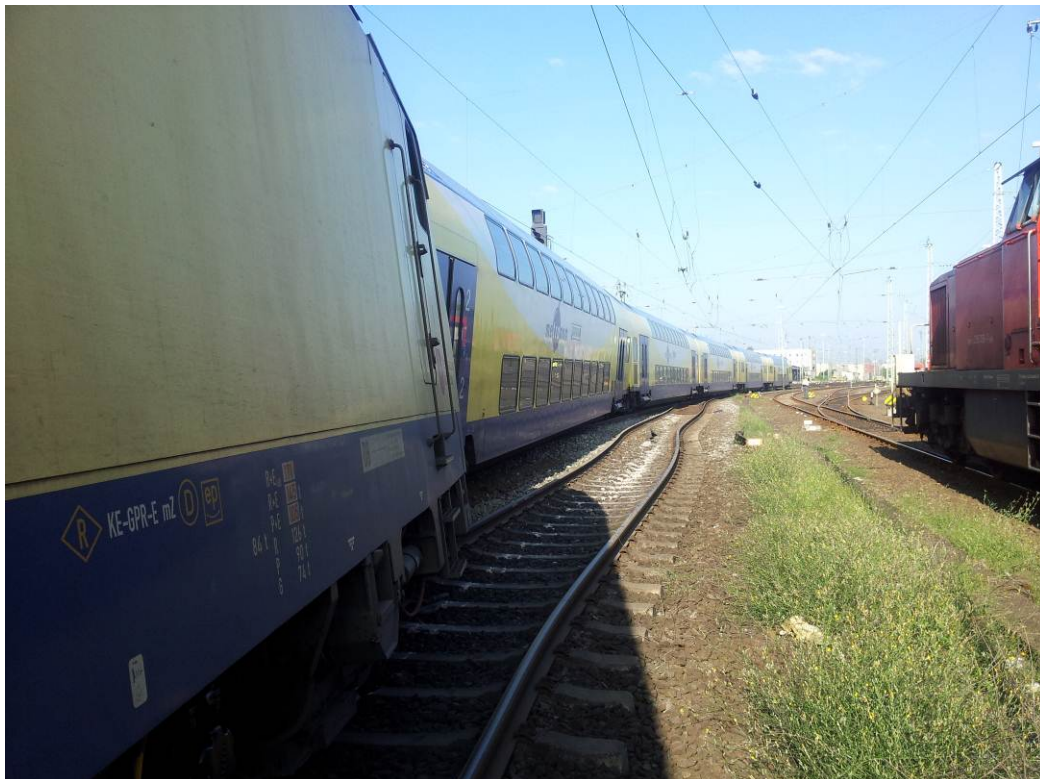
Abb. 1: Aufnahmen an der Unfallstelle

Ursächlich für die Entgleisung war die sich unter der bewegten Zugfahrt umstellende Weiche W11230. In der Folge fuhr das erste Drehgestell des Tfz auf dem planmäßigen Fahrweg nach Gleis 10. Das zweite Drehgestell geriet aufgrund der abliegenden Weichenzungen aus der Spur-führung und somit zwischen die beiden Backenschienen.

Die Weiche konnte umlaufen, da die eingestellte Zugfahrstraße vorzeitig mittels Fahrstraßenhilfsauflösung aufgelöst und die Weiche aufgrund einer programmierten Vorzugslage für die an-dere Stellung den Umstellbefehl bekam.

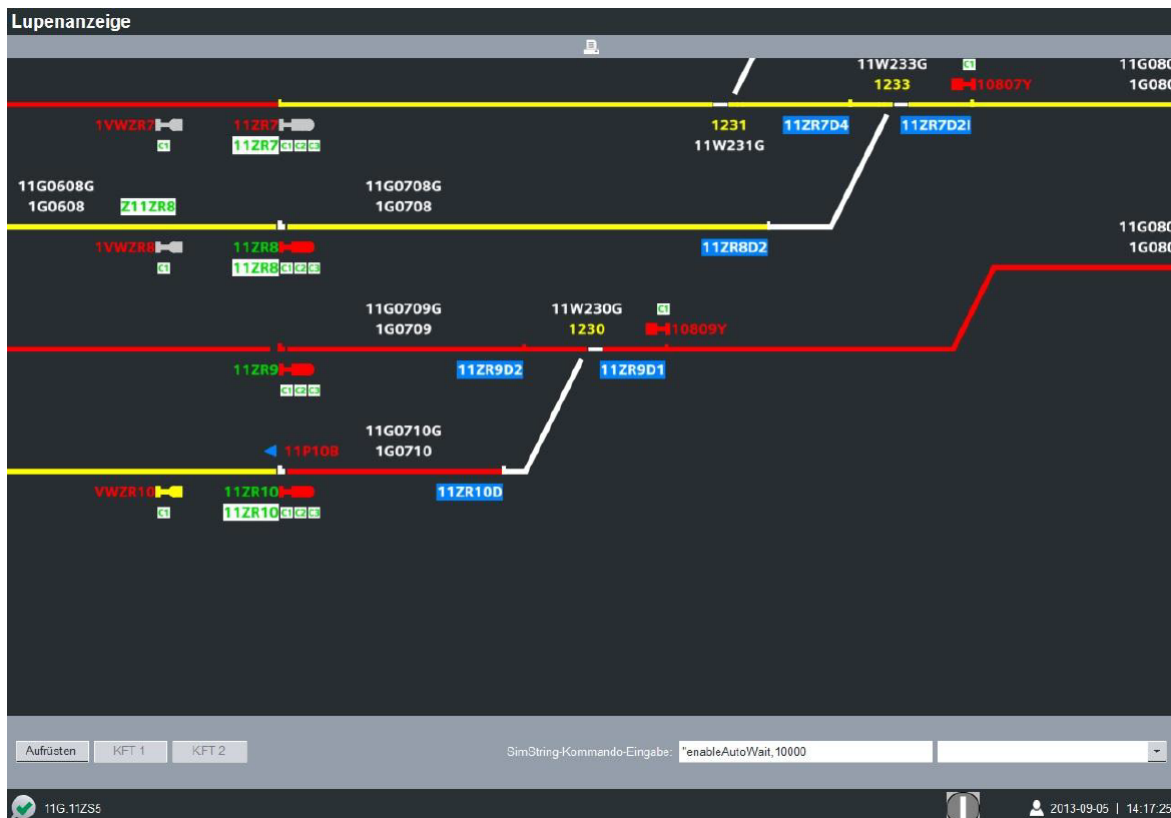
Abb. 7: simulierte Lupenansicht 3

Die Schritte 21 und 22 werden in der Abbildung 7 als simulierte Lupenansicht des Bedieners dargestellt. An der Rotausleuchtung ist zu erkennen, dass der Zug 81952 bereits in den D-Weg des IC 2020 geraten ist. Der Abschnitt 11G710 wird ebenfalls als besetzt angezeigt (Rotausleuchtung).

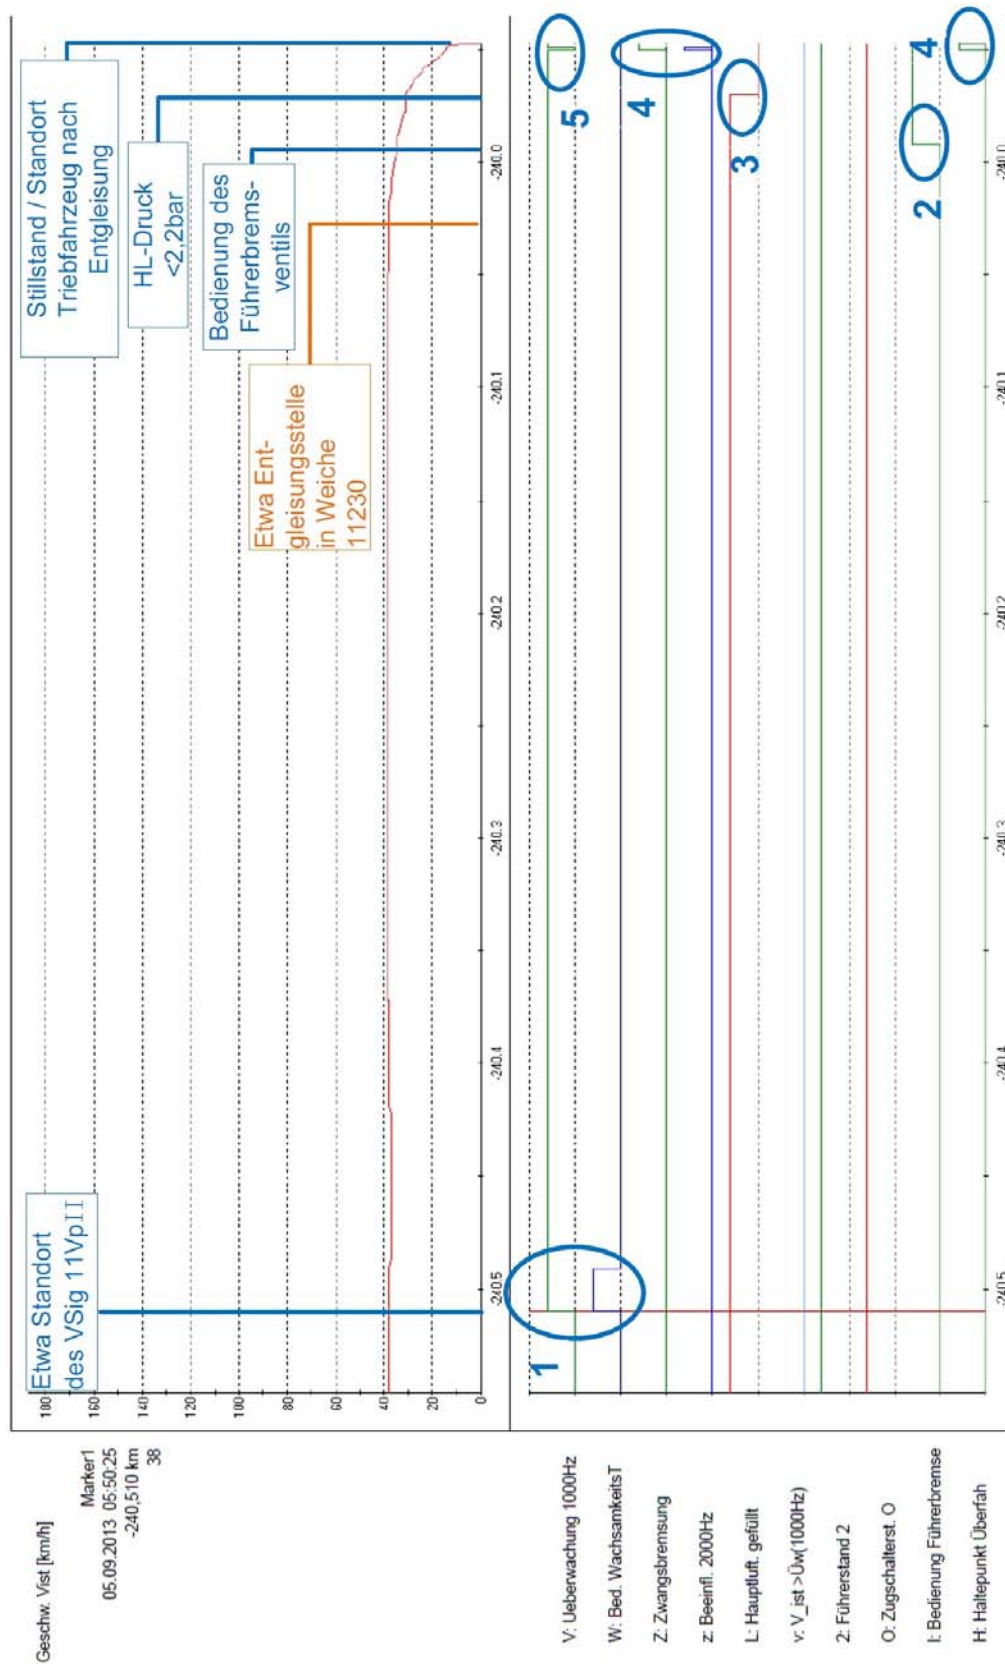
Abb. 8: grafische Fahrtverlaufsauswertung

In km 239,947 um 05:51:22 DSK-Uhr ist eine Geschwindigkeit von 0 km/h registriert.

Der in der EFR registrierte Standort der Zugfahrt entspricht in etwa dem tatsächlichen Standort der Zugspitze nach der Entgleisung. Da das vordere Drehgestell erst wenige Meter vor dem Stillstand entgleiste, ist eine realitätsnahe Fahrtverlaufsaufzeichnung bis nahezu zum Halt entstanden.
