# Untersuchungsbericht

Aktenzeichen: 60uu2013-09/032-3323

## **Gefährliches Ereignis im Eisenbahnbetrieb**

Ereignisart:	Zugkollision
Datum:	05.09.2013
Zeit:	11:16 Uhr
Bahnhof:	Saalfeld (Saale)
Gleis:	2564
Kilometer:	140,439

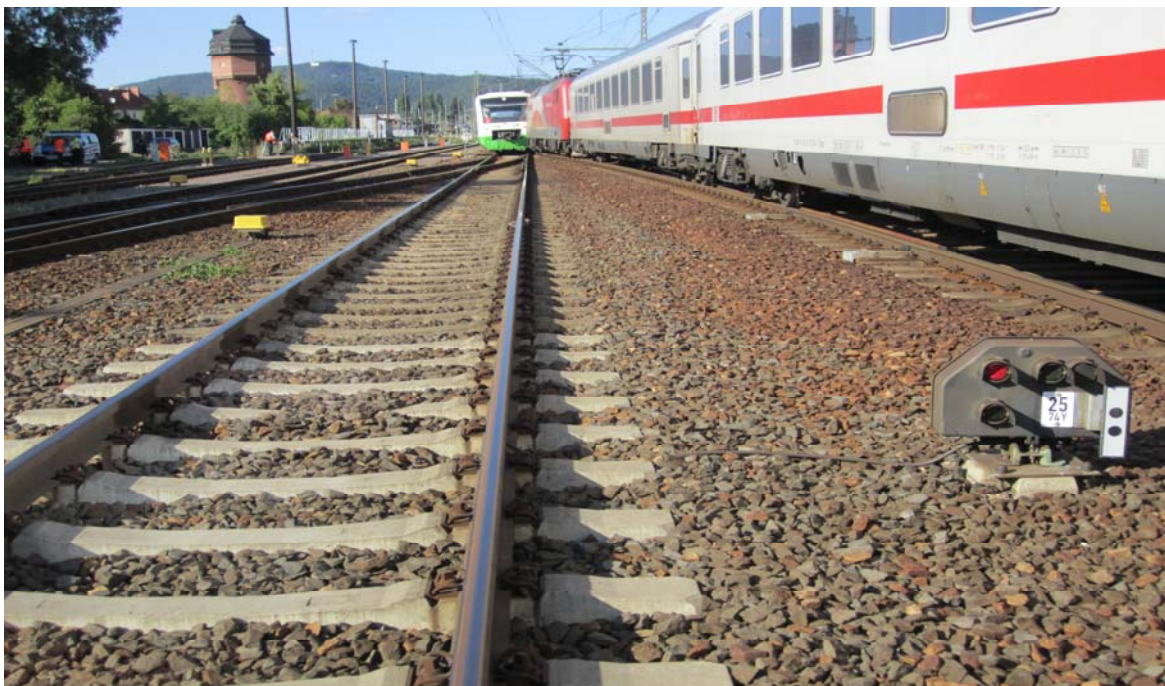
Abb. 1: Aufnahmen an der Unfallstelle

Durch die Kollision des IC 2208 mit der Rangierfahrt entstand Sachschaden. Die Rangierfahrt entgleiste mit einem Drehgestell.

Die aus Gleis 2584 kommende Rangierfahrt fuhr am haltzeigenden Sperrsignal 2574Y unzulässig vorbei und fuhr bis zur Weiche 2554. Der IC 2208 hatte Einfahrt aus Richtung Hockero da nach Gleis 4. Im Fahrweg des IC liegt die Weiche 2554 auf der es zur Kollision kam.

Durch den Eisenbahnbetriebsleiter und örtlichen Betriebsleiter wurden im Rahmen von Kontrollfahrten auf die Bedeutung der Rangiersignale und deren Auswirkung bei Nichtbeachtung hingewiesen.

Im Rahmen des Wiedereinsatzes des Triebfahrzeugführers wurden durch mehrere Lehr – und Ausbildungstriebfahrzeugführer Kontrollfahrten durchgeführt.

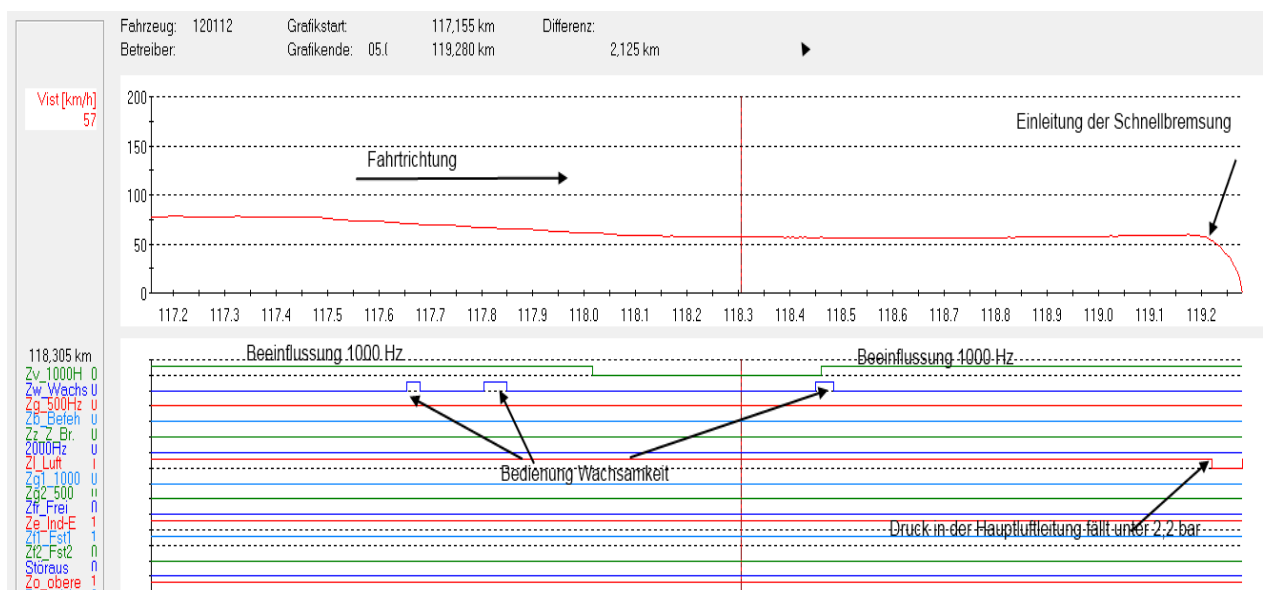
Abb. 7: Graphische Darstellung des Fahrtverlaufes des IC 2208

Der IC 2208 erhielt am Einfahrtsignal 25F eine 1000 Hz Beeinflussung (zweite 1000 Hz Beeinflussung in Fahrtrichtung Abb.7, da vermutlich „Halt erwarten“ signalisiert wurde. Eine 2000 Hz Beeinflussung wurde am Einfahrtsignal 25F nicht registriert. Im Bereich des Bahnhofes und ca. 1200 Meter vor der Kollisionsstelle fuhr der IC mit einer zulässigen Geschwindigkeit zwischen ca. 55 km/h - 60 km/h. Diesen Streckenabschnitt legte der IC 2208 in der Zeit von ca. 11:14:47 Uhr bis ca. 11:16:00 Uhr zurück. Um ca. 11:16:03 Uhr fällt der Druck in der Hauptluftleitung auf unter 2,2 bar. Der Abfall des Druckes in der Hauptluftleitung kann durch die Einleitung einer Schnellbremsung durch den Triebfahrzeugführer herbeigeführt worden sein. Zum Zeitpunkt des Druckabfalls betrug die Geschwindigkeit des IC 55 km/h. Vom Zeitpunkt des Druckabfalls bis zum Stillstand des Zuges legte der IC noch eine Strecke von ca. 60 Metern zurück. Die Aufzeichnung der Geschwindigkeit, kurz vor der Kollision, sinkt innerhalb von 5 Metern von 15 km/h auf 0 km/h. Damit ist davon auszugehen, dass die Kollision mit einer Geschwindigkeit von 15 km/h erfolgte.

Entsprechend der Auswertung ist die Rangierfahrt am haltzeigenden Signal 2574Y vorbeigefahren und im Bereich der Weiche 2554 zum Halten gekommen. Der Triebfahrzeugführer des IC 2208 ist am auf „Fahrt“ stehenden Einfahrsignals 25F mit einer Geschwindigkeit von ca. 56 km/h vorbeigefahren und konnte durch die Einleitung einer Schnellbremsung die Geschwindigkeit bis zur Kollision auf ca. 15 km/h verringern.
