# ***Untersuchungsbericht***

## ***Zugkollision***

***Überleitstelle Hordorf / Strecke Mag-  
deburg Hbf - Halberstadt***

***am 29.01.2011***

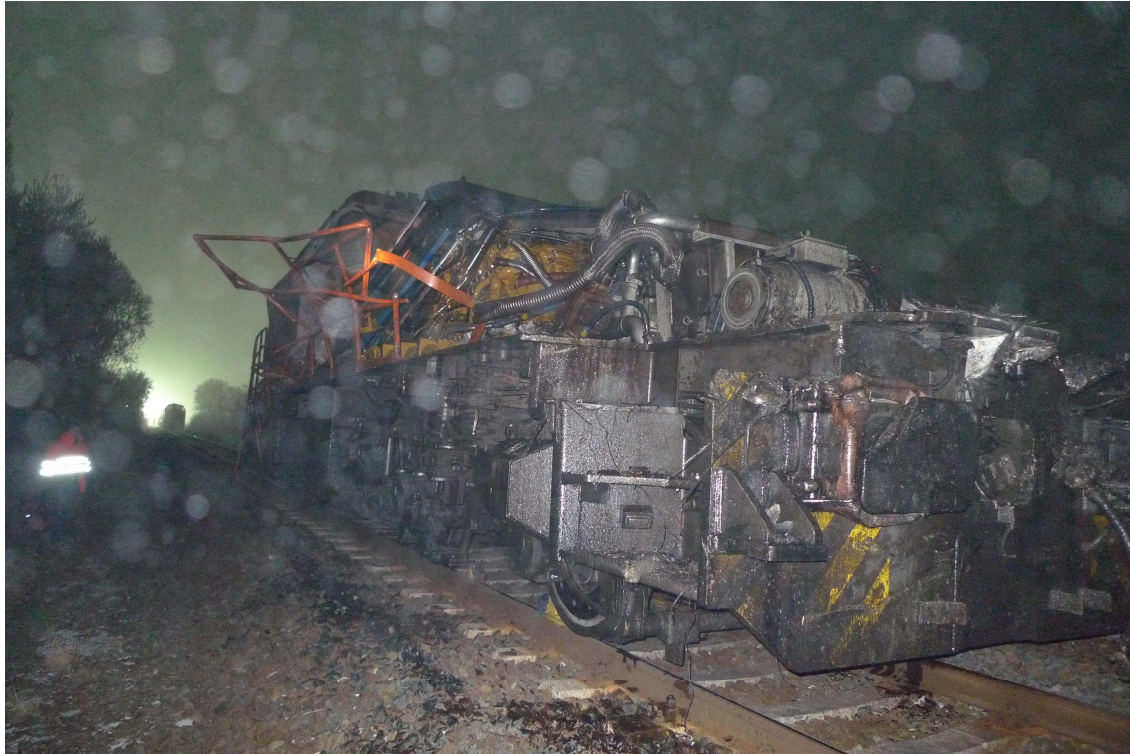
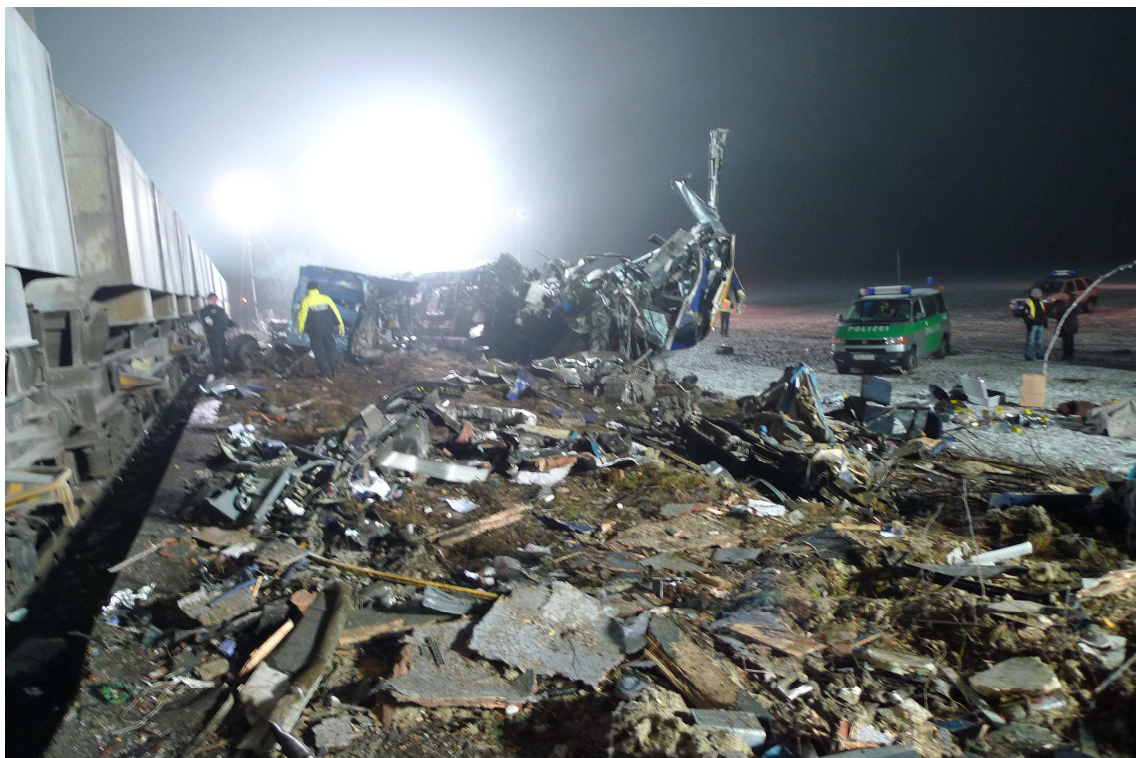
Der Personenzug DPN 80876 der Veolia Sachsen-Anhalt GmbH wurde durch die Wucht des Zusammenstoßes aus dem Gleis geschleudert und lag schwer beschädigt neben dem Gleis.

Der Güterzug DGS 69192 der VPS (Verkehrsbetriebe Peine-Salzgitter) blieb vollständig im Gleis. Nach dem Zusammenstoß wurde die erste der beiden Zugloks des Güterzuges vom Zug abgerissen und stand ca. 130 m entfernt im Gleis. Diese Lok wurde sehr stark beschädigt.

Bild 1 und 2: Aufnahmen an der Unfallstelle

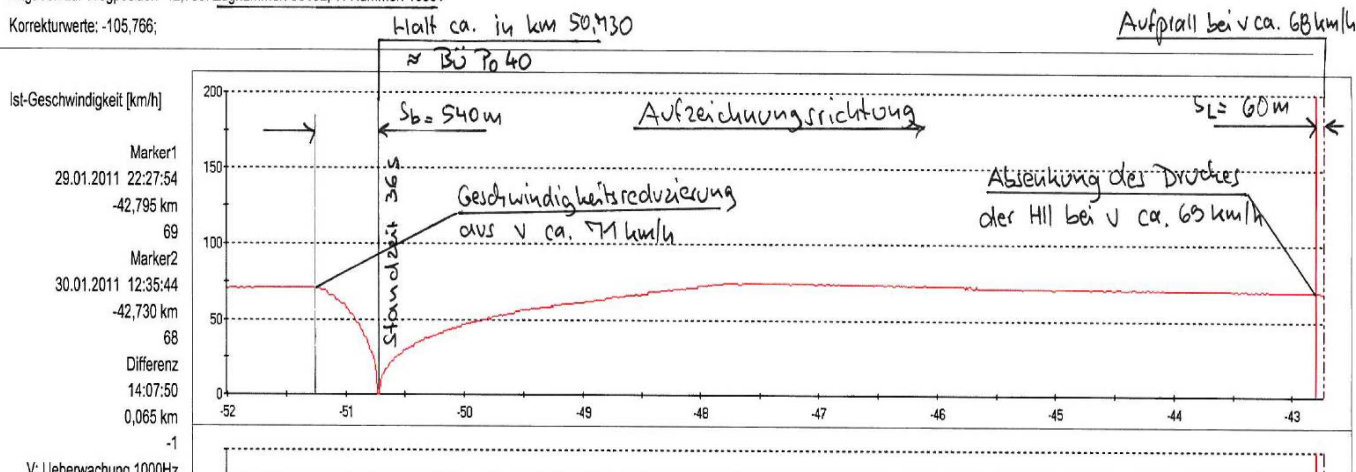
Aus der Fahrtverlaufsauswertung ist ersichtlich, dass ca. 8 km vor dem Zusammenstoß, um 22:19 Uhr, aus einer Geschwindigkeit von ca. 71 km/h eine Geschwindigkeitsreduzierung bis zum Stillstand registriert wurde. Die Standzeit des Zuges betrug ca. 36s. Weshalb der Zug an dieser Stelle angehalten wurde, konnte nicht ermittelt werden. Befragungen der VPS (EBL) und der DB Netz AG waren ohne Ergebnis. Entsprechend der Fahrtverlaufsaufzeichnung hat der Triebfahrzeugführer die vorgeschriebene Geschwindigkeit eingehalten.

Fahrzeug: 519413 Start: -52,020 km Markerdifferenz: 14:07:50h Weg normiert auf Streckenkilometer  
Betreiber: Ende: 30.01.2011 - 12:35:44 -42,730 km 0,065 km (Bezug: Streckenanfang Str. 6866 LHB km 0,105 = Streckenanfang Str. 6404 LHB = km 58,530)  
Angaben zur Wegposition -42,795; Zugnummer: 69192; Tf-Nummer: 10331  
Korrekturwerte: -105,766;

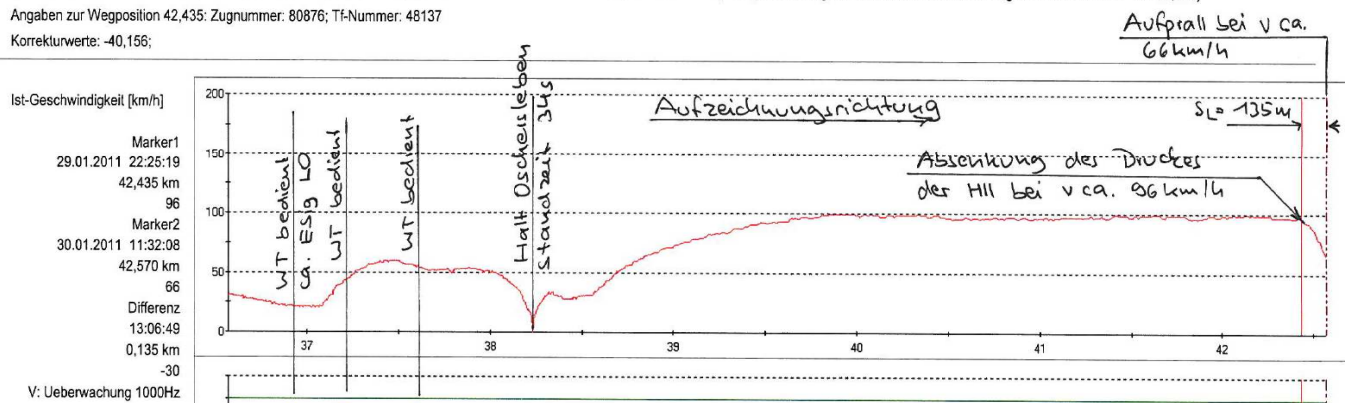
Die Fahrtverlaufsauswertung des Personenzuges DPN 80876 zum Zeitpunkt des Ereignisses ergab, dass um 22:25:19 Uhr (Uhrzeit laut Registriereinrichtung) ein Druckabfall in der Hauptluftleitung von unter 2,2 bar registriert wurde. Die Ursache kann die Einleitung einer Schnellbremsung durch den Triebfahrzeugführer sein.

Nach ca. 135 m und einer Geschwindigkeit von 66 km/h bricht die Aufzeichnung ab.

Fahrzeug: 583510 Start: 36,565 km Markerdifferenz: 13:06:49h Weg normiert auf Streckenkilometer  
Betreiber: Ende: 30.01.2011 - 11:32:10 42,570 km 0,135 km (Bezug: Bedienung WT am Standort des Einfahrsignals Oschersleben = km 33,920)  
Angaben zur Wegposition 42,435; Zugnummer: 80876; Tf-Nummer: 48137  
Korrekturwerte: -40,156;

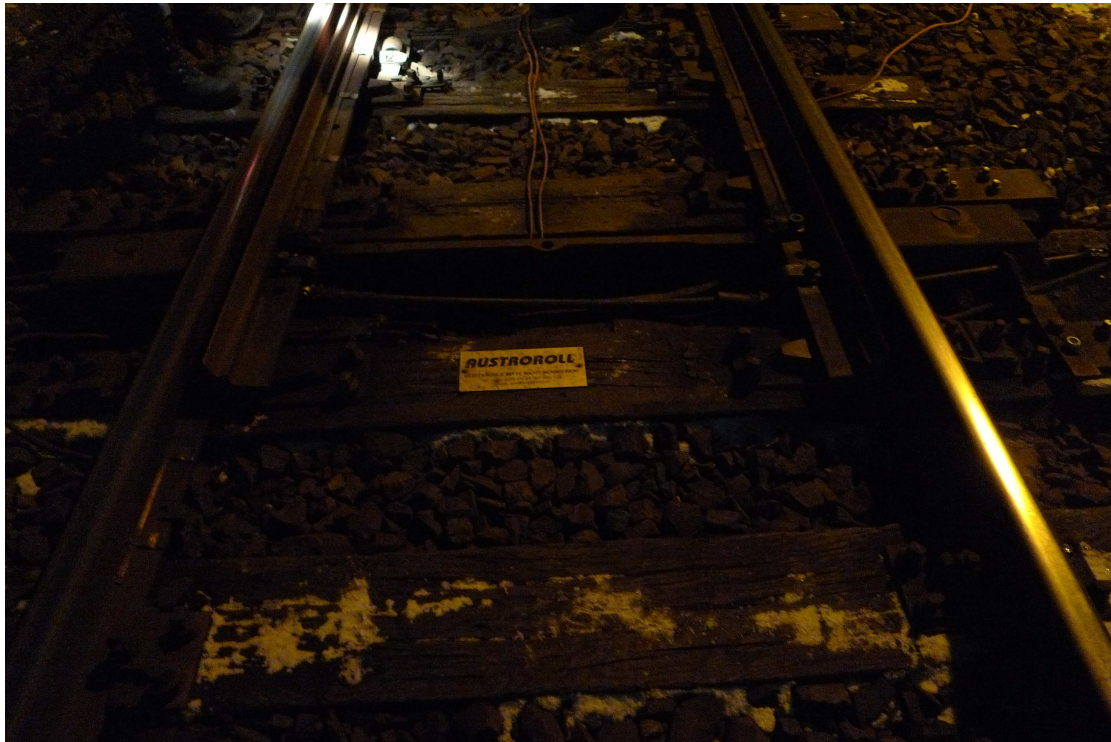
Zu den vorgefundenen Unfallspuren unmittelbar nach dem Zusammenstoß gehören die Beschädigungen durch das Auffahren der Weiche 1.

Durch den Güterzug DGS 69192 aus Richtung Nienhagen kommend wurde die Weiche 1 aufgefahren. Die Weiche war verriegelt. Der Riegelkranz ging durch die Schlitzze der Riegelschieber, die damit eine weitere Umstellung der Weiche verhindern.

Bild 3: aufgefahrene Weiche 1, Üst Hordorf

Diese Unfallspuren belegen die regelgerechte Betriebshandlung des Bedieners im Stellwerk Hordorf für die Einstellung der Fahrstraße Oschersleben in Richtung Nienhagen auf Signal A.

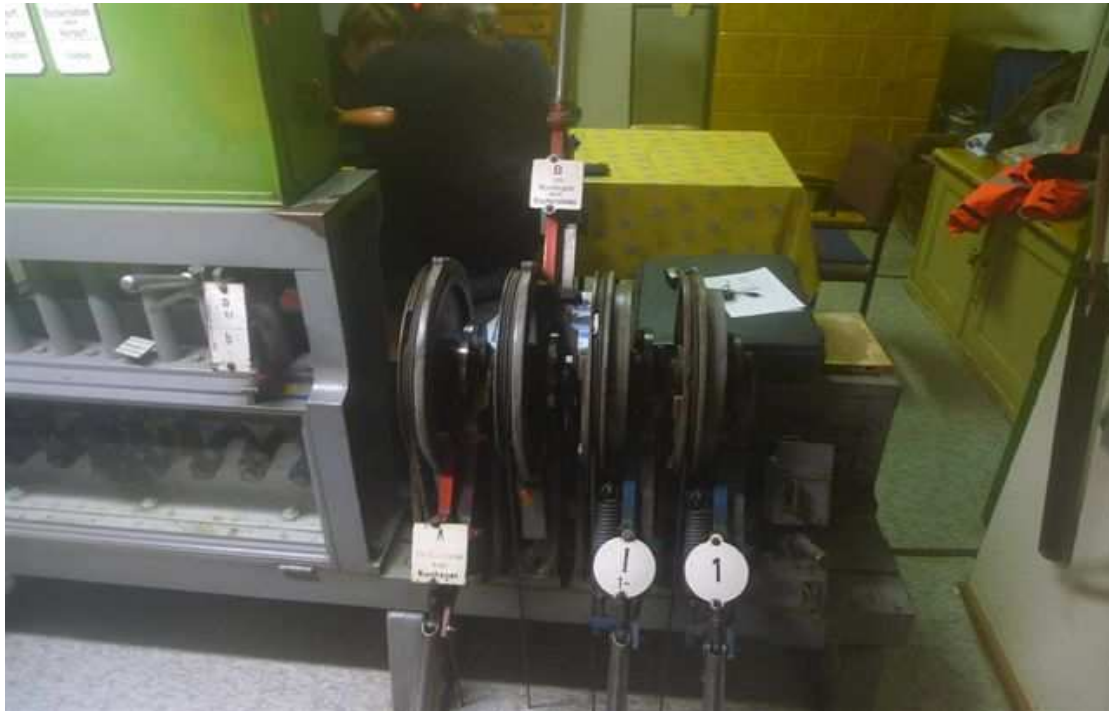
Die Fahrstraße der Gegenrichtung, auf Signal B, war nicht eingestellt. Die Fahrtstellung Signal B nicht möglich.

Bild 4: Stellwerk, Üst Hordorf
