Untersuchungsbericht

Aktenzeichen: 60uu2014-08/005-3323

Gefährliches Ereignis im Eisenbahnbetrieb

Ereignisart:	Zugentgleisung
Datum:	08.08.2014
Zeit:	0:18 Uhr
Bahnhof:	Burgstall/Murr
Streckennummer:	4931
Kilometer:	4,866

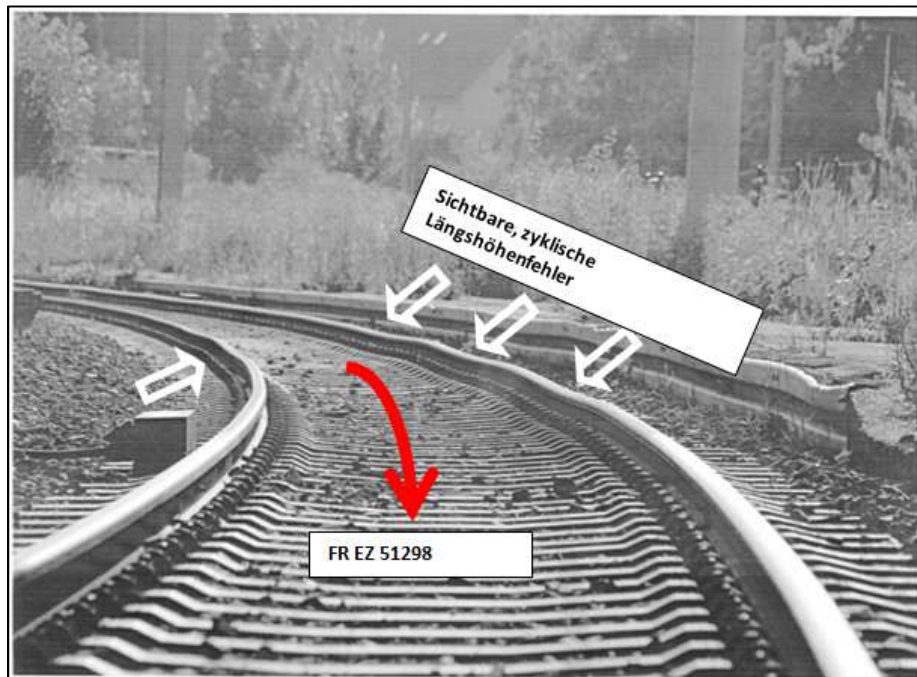
Die Ursache der Entgleisung des EZ 51298 ist auf mehrere kurz hintereinanderliegende Gleislagefehler in der Längshöhe (zyklische Unregelmäßigkeit, gem. DIN EN 13848) zurückzuführen, deren Entstehung auf eine nicht bzw. eingeschränkt funktionierende Entwässerung des Gleiskörpers und folglich auf eine abschnittsweise verminderte Tragfähigkeit des Gleisunterbaus zurückzuführen ist.

Abb. 1: sichtbare, zyklische Längshöhenfehler im Gleis 1

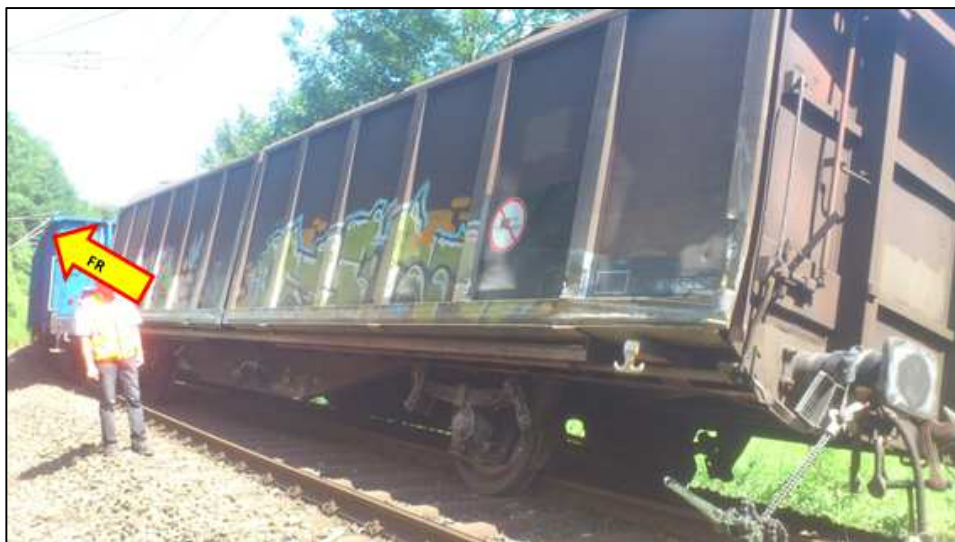
Abb. 3: entgleister letzter Wagen des EZ 51298

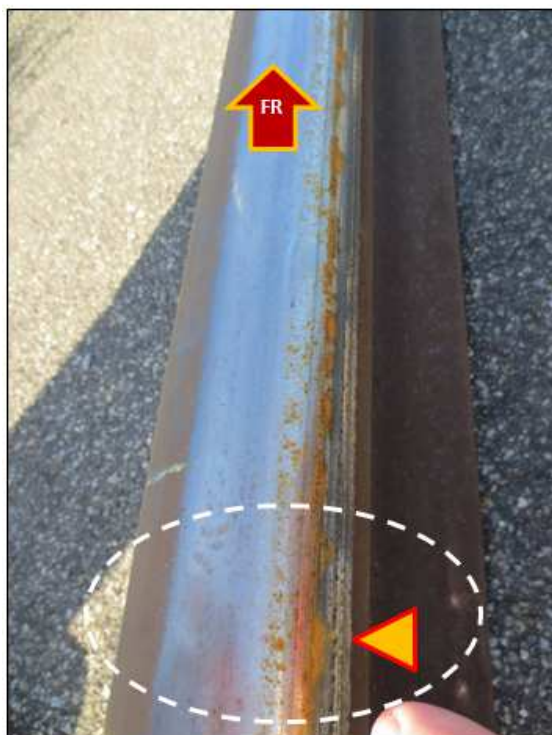
Abb. 5: Aufkletterspur des Wagens auf der linken Schiene

Die Sachverhaltsermittlung vor Ort begann am Morgen des Ereignistages. Gut erkennbar waren, wie in den Abbindungen 5-7 dokumentiert, die Aufkletterspur des Radkranzes auf den Schienenkopf, die Radkranzspur auf dem Schienenkopf bis zu dem endgültigen Entgleisen und die Beschädigung der ersten Schwellen. Zudem waren vor Ort gut sichtbar mehrere hintereinanderliegende zyklische Längshöhenfehler in beiden Schienensträngen (vgl. Abb. 2). Diese augenscheinlich vor Ort festgestellten Mängel wurden durch die, nach dem Ereignis, durchgeführte Messfahrt am 12.08.2014 messtechnisch bestätigt und dokumentiert.

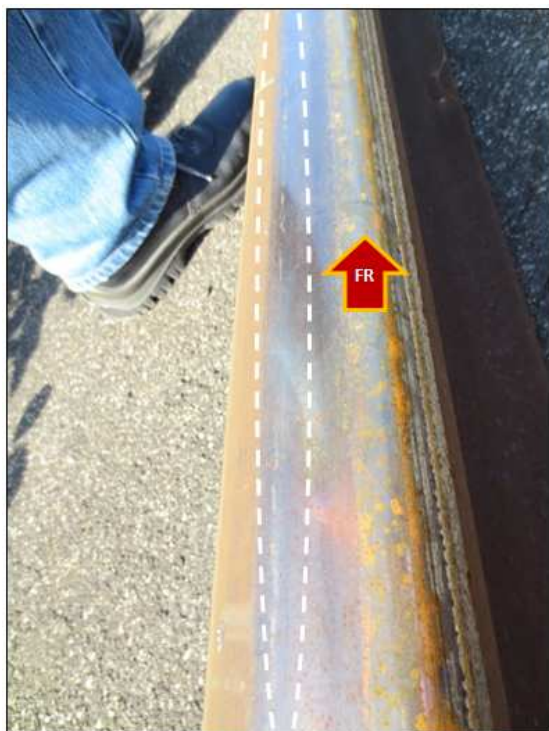
Abb. 6: Radspur (Spurkranz) auf dem linken Schienenkopf

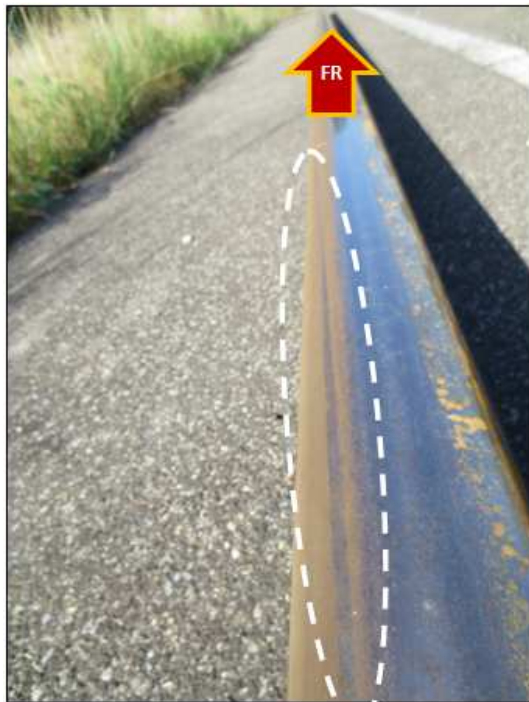
Abb. 7: Abgleitende Radspur (Spurkranz) auf dem linken Schienenkopf

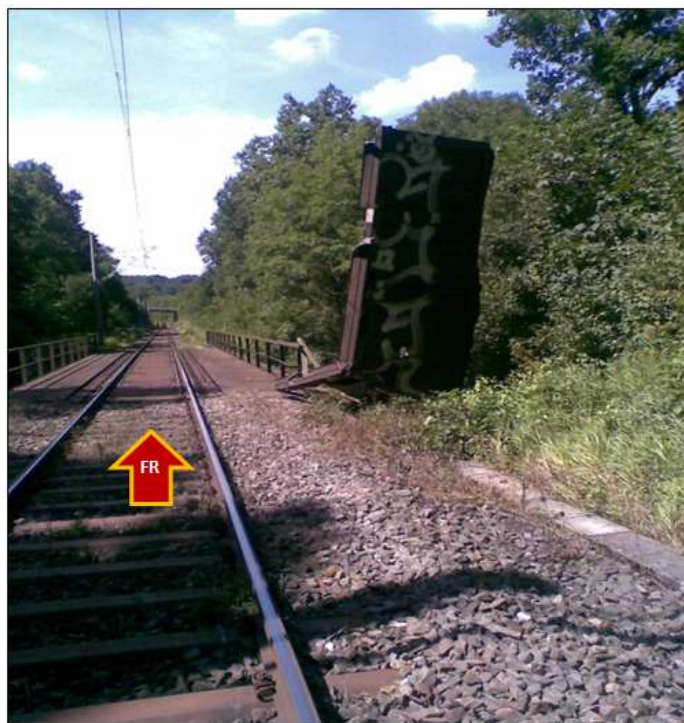
Abb. 8: Schiebewand des Hbbill 305

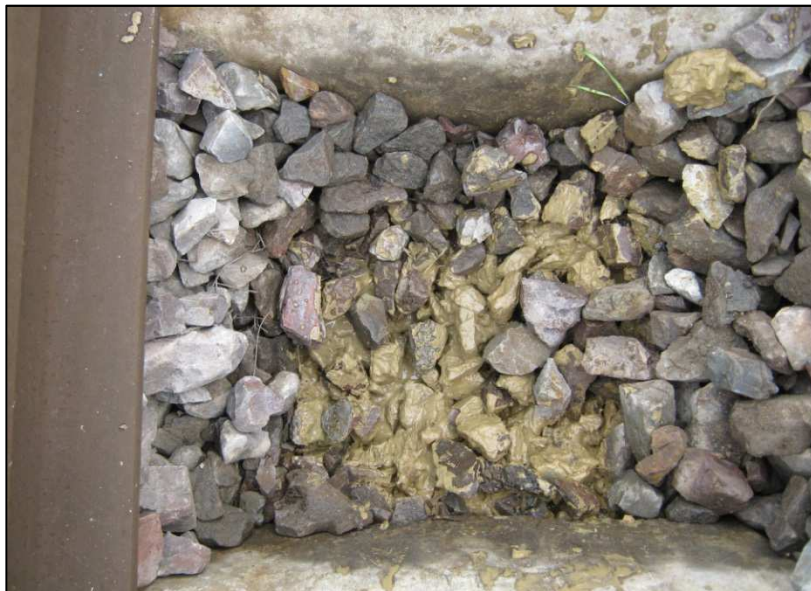
Abb. 9: Schürfstelle an der Entgleisungsstelle ca. in km 4,86, rechte Gleisseite

Bei den Schürfungen wurde ersichtlich, dass der Schotter durch bindiges Material verunreinigt war und das anstehende Wasser nicht ausreichend in Richtung Vorflut abgeleitet werden konnte.

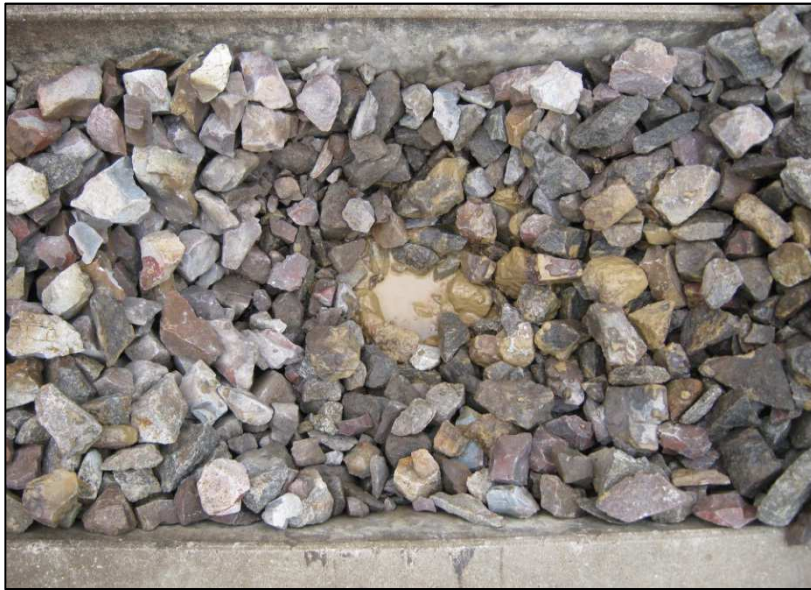
Abb. 10: Schürfstelle an der Entgleisungsstelle ca. in km 4,86, mittig des Gleises

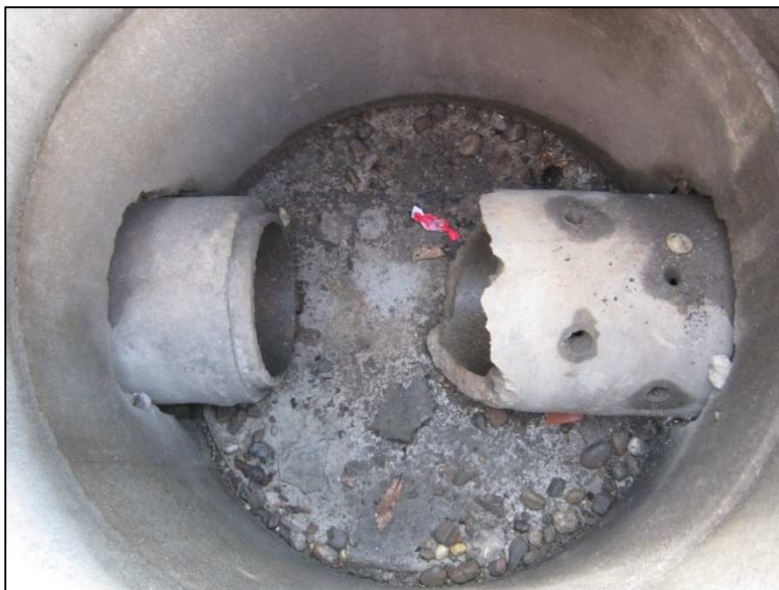
Die vorgefundene flach verlegte Tiefenentwässerung wurde daraufhin augenscheinlich begutachtet und dabei festgestellt, dass weder in den Sickerrohren noch in den Schächten ein Wasserabfluss erkennbar war.

Abb. 11: trockener Schacht S3 im Bereich der Entgleisungsstelle in km 4,860

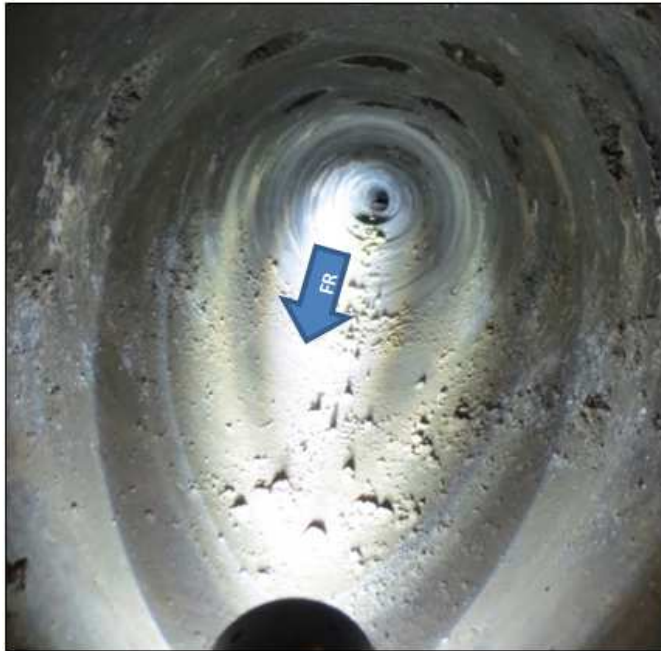
Abb. 12: trockene Haltung 5 hinter der Entgleisungsstelle ca. in km 4,900

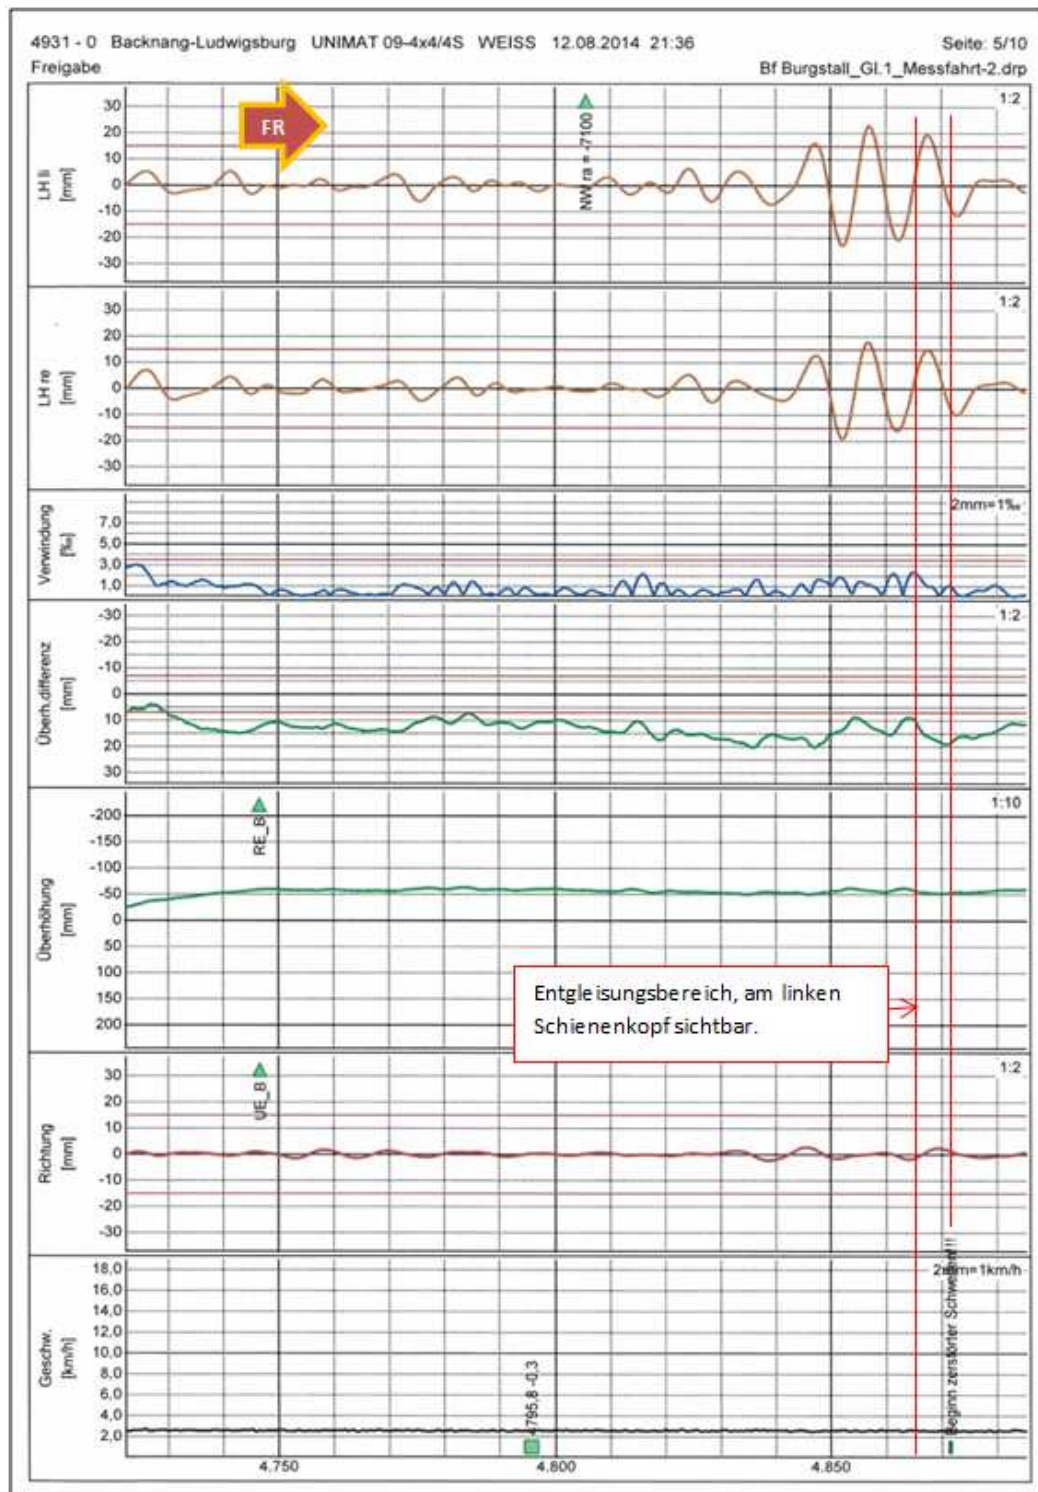
Vier Tage nach dem Ereignis wurde von der DB Netz AG eine belastete Gleislagemessung mit einer Stopfmaschine vom Typ Unimat 09-4x4/4S durchgeführt. Bei dieser Messung wurden mehrere hintereinanderliegende SR100- und SRLim-Überschreitungen aufgezeichnet. Damit wurden die bei der örtlichen Untersuchung bereits optisch erkennbaren Gleislagefehler messtechnisch aufgenommen und bestätigt.

Abb. 13: Protokoll der Messfahrt mit Stopfmaschine Unimat vom 12.08.2014

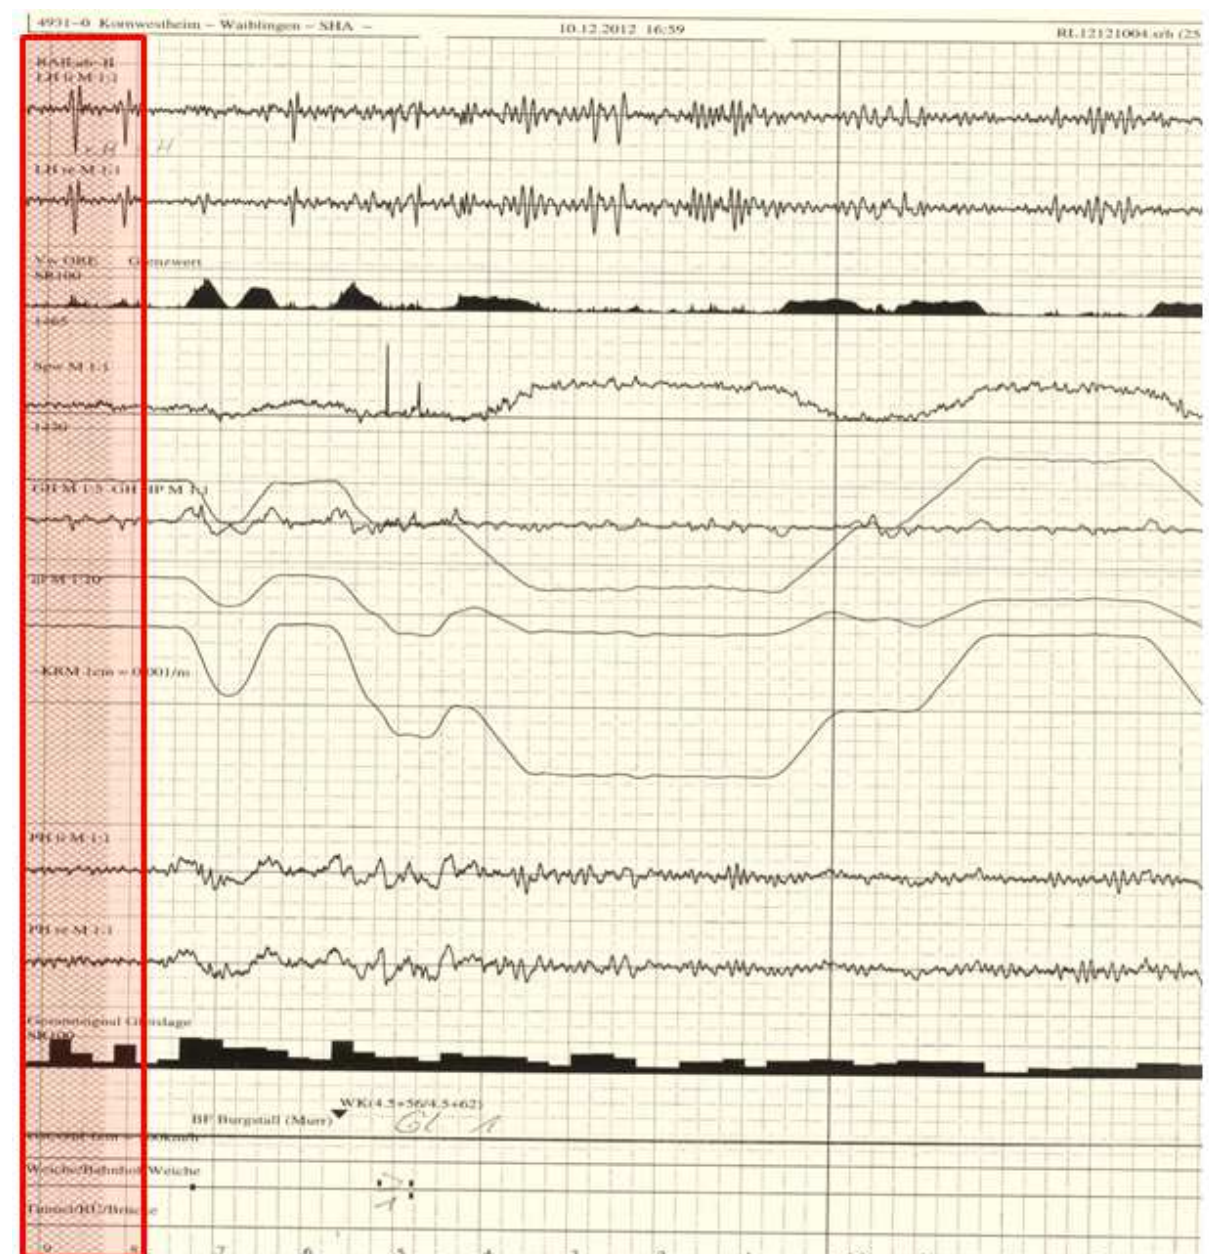
Folgender Mangel wurde bei der Gleisbefahrung ca. im km 4,719 festgestellt:

- ⇒ SR100-Überschreitung in der Verwindung Vw mit dem Wert 102
- ⇒ Mangel, gemäß Regelwerk, bis zur nächsten Regelinspektion beseitigen.
- ⇒ Erkenntnis: Der Oberbaumangel, welcher durch den Unterbau ausgelöst wurde, wandert.

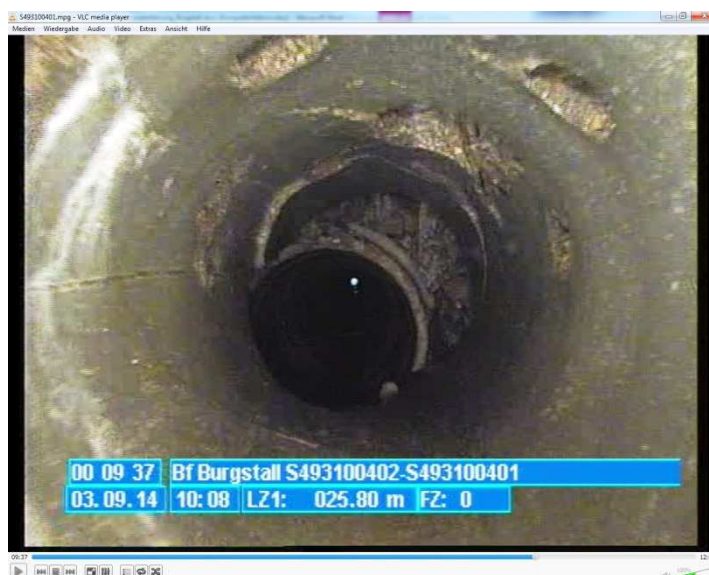
gestellt werden müssen, dass der Großteil der Haltungen defekt war und ein Auslauf in eine offene Entwässerungsmulde nicht gegeben war, vgl. Abb 19 bis Abb 22. Die Ursache der hier dokumentierten Schäden lässt sich nicht eindeutig zurückverfolgen. Die vorgefundenen Mängel an der TE weisen allerdings typische Mängel auf, die bei unqualifiziert durchgeführten Bauarbeiten entstehen. Bis zum Zeitpunkt des Ereignisses lagen keine Ergebnisse von Inspektionen der Entwässerungen vor. Gründe für die Vernachlässigung der Überwachung der Entwässerung liegen offensichtlich darin, dass die Entwässerungsanlagen in der Regel nicht eigenständig geführt werden, sondern einem konstruktiven Bauwerk zugeordnet sind. Weiterhin ist festzustellen, dass die vorhandenen Entwässerungsanlagen häufig nicht oder nicht vollständig erfasst wurden und somit dem ALV kein Kataster über den tatsächlichen Anlagenbestand zur Verfügung steht.

Abb. 19: Mangel in Haltung 1 zw. Schacht 401 und Schacht 402

Versatz in der ersten Haltung 1 zwischen Schacht S493100402 und Schacht S493100401, Wasser kann in das Erdreich eindringen; Quelle: DB Netz AG

Die Kamerabefahrung am 03.09.2014 hat ergeben, dass in jeder Haltung schwerwiegende Mängel an der Tiefenentwässerung vorliegen. Eine Durchgängigkeit der Rohrsohle ist, wie die Abbildungen 19 – 22 zeigen, nicht mehr gegeben. Ein Entwässerungsheft mit regelmäßigen Inspektionsintervallen und regelmäßigen Spülungen des Rohres konnte durch das EIU nicht vorgelegt werden. Folglich ist es nicht nachvollziehbar, ob und wann die Prüfung und Bewertung der Schäden an der Tiefenentwässerung durch den zuständigen ALV KIB durchgeführt wurden. Die aus den SAP Datenbanken generierten Inspektionsaufträge dienen als Grundlage einer frist- und termingerechten Überwachung u.a. auch der Entwässerungsanlagen. Gemäß RiL 836.8002 sollen die Entwässerungsanlagen vom ALV KIB regelmäßig untersucht und bei Bedarf gewartet werden. Für den ALV KIB waren keine (separaten) Aufträge bezüglich Inspektion der Entwässerungsanlage generiert. Dies hatte zur Folge, dass Inspek-

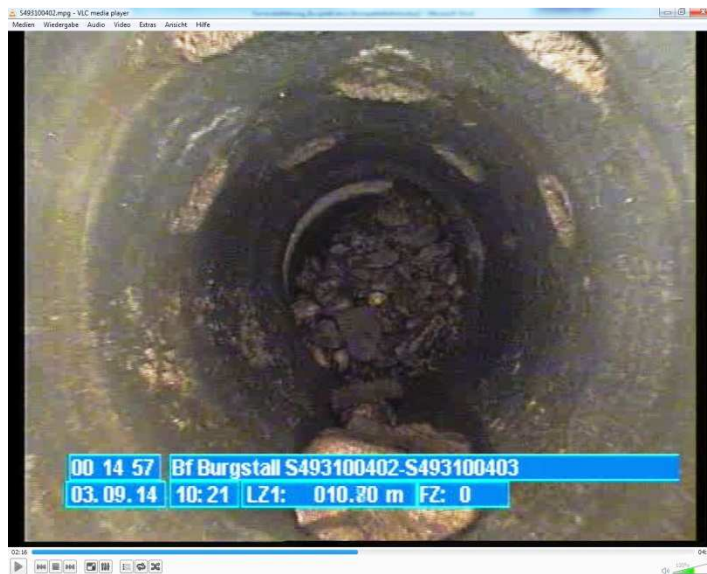
Abb. 20: Mangel in Haltung 2 zwischen Schacht 402 und Schacht 403

Einsturz des Rohres der Haltung 2 zwischen Schacht S493100402 und Schacht S493100403

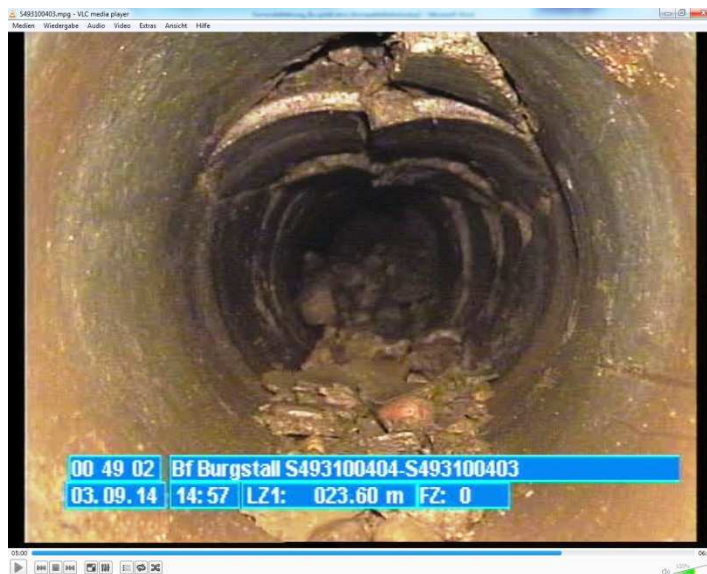
Abb. 21: Mangel in Haltung 3 zwischen Schacht 403 und Schacht 404

Einsturz des Rohres der Haltung 3 zwischen Schacht S493100403 und Schacht S493100404

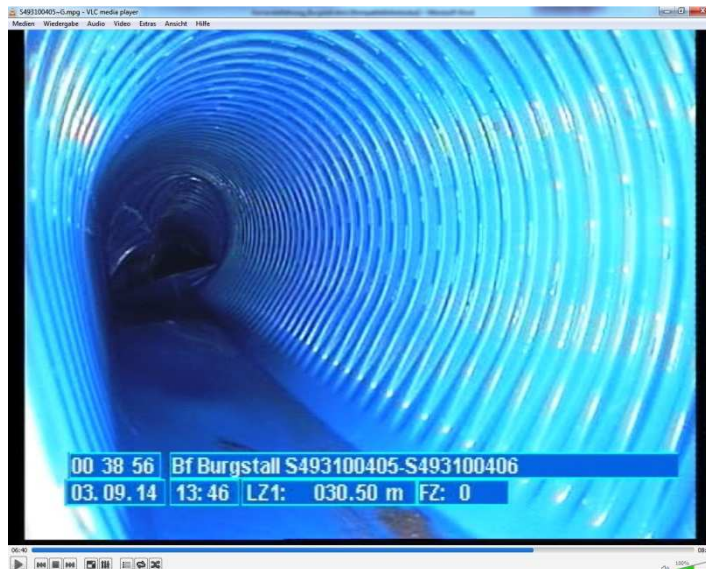
Abb. 22: Mangel in Haltung 5 zwischen Schacht 405 und Schacht 406

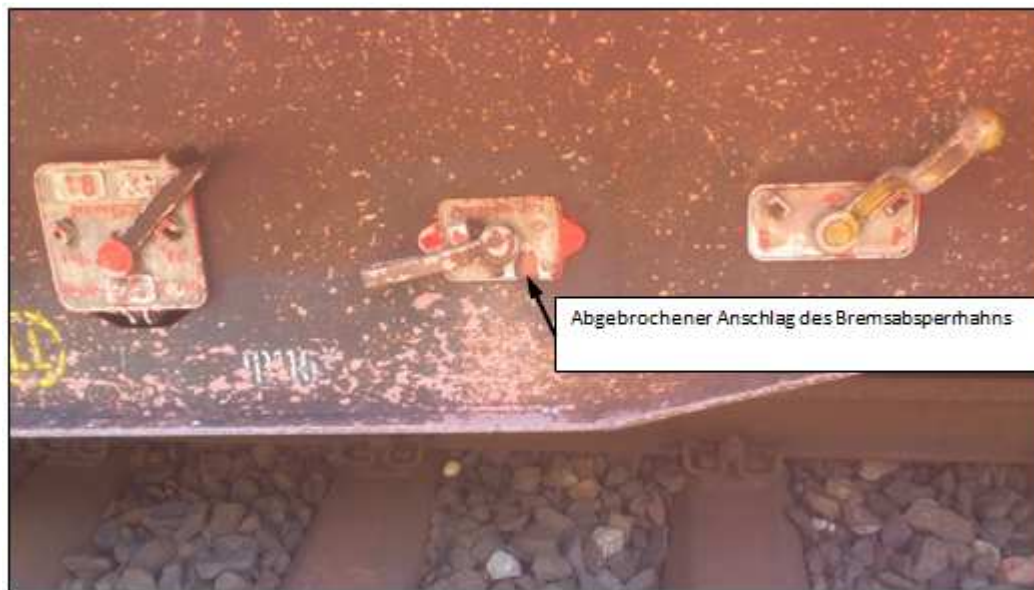
Im Rahmen der Untersuchung vor Ort am entgleisten Wagen Hbbill 305 konnten keine fahrzeugseitigen Entgleisungsursachen ermittelt werden. Die Kuppelstelle zwischen dem letzten Wagen und dem vor ihm laufenden Wagen zeigt keine Auffälligkeiten. Bei der Sichtprüfung am entgleisten Wagen konnten keine Beschädigungen oder Beeinträchtigungen der Laufeigenschaften der Räder und deren Aufhängekomponenten festgestellt werden. Einzig kann festgehalten werden, dass der rechte Anschlag des Bremsabsperrrahns als Folge der Entgleisung durch umherfliegende Schottersteine oder feste Gegenstände abgebrochen ist.

Abb. 24: Aufnahme des abgebrochenen Anschlages des Bremsabsperrhahns

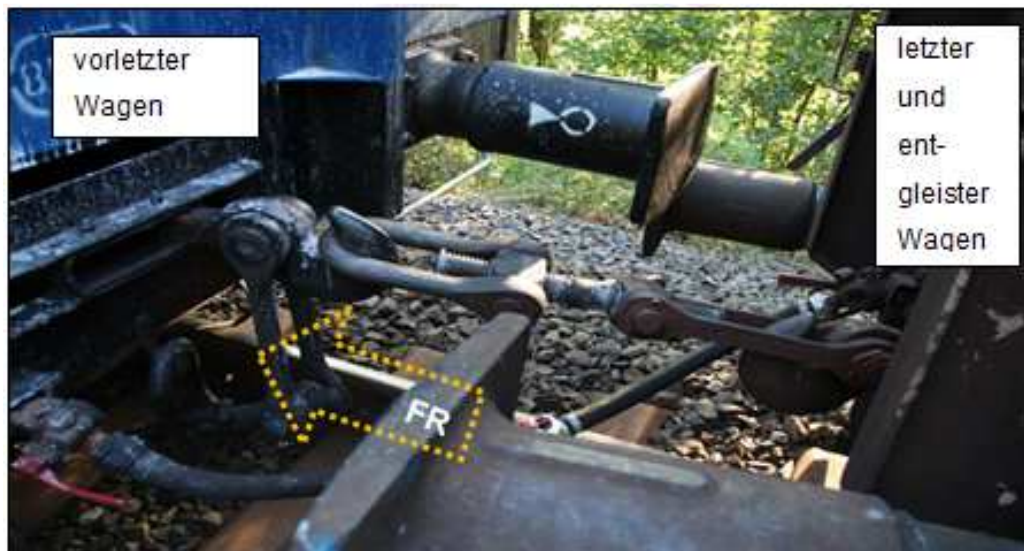
Die Kuppelstelle zwischen dem vorletzten und dem letzten Wagen weist keine Auffälligkeiten auf.

Abb. 25: Kuppelstelle zwischen dem vorletzten und dem letzten Wagen

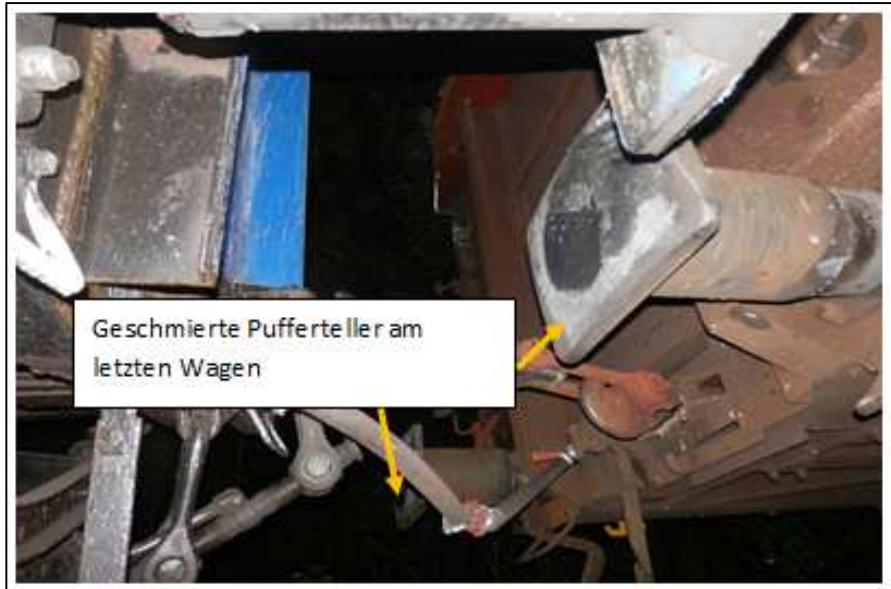
Die Puffer des letzten Wagen Hbbill 305 waren in einem gut geschmierten Zustand.

Abb. 26: geschmierte Pufferteller des letzten, entgleisten Wagens

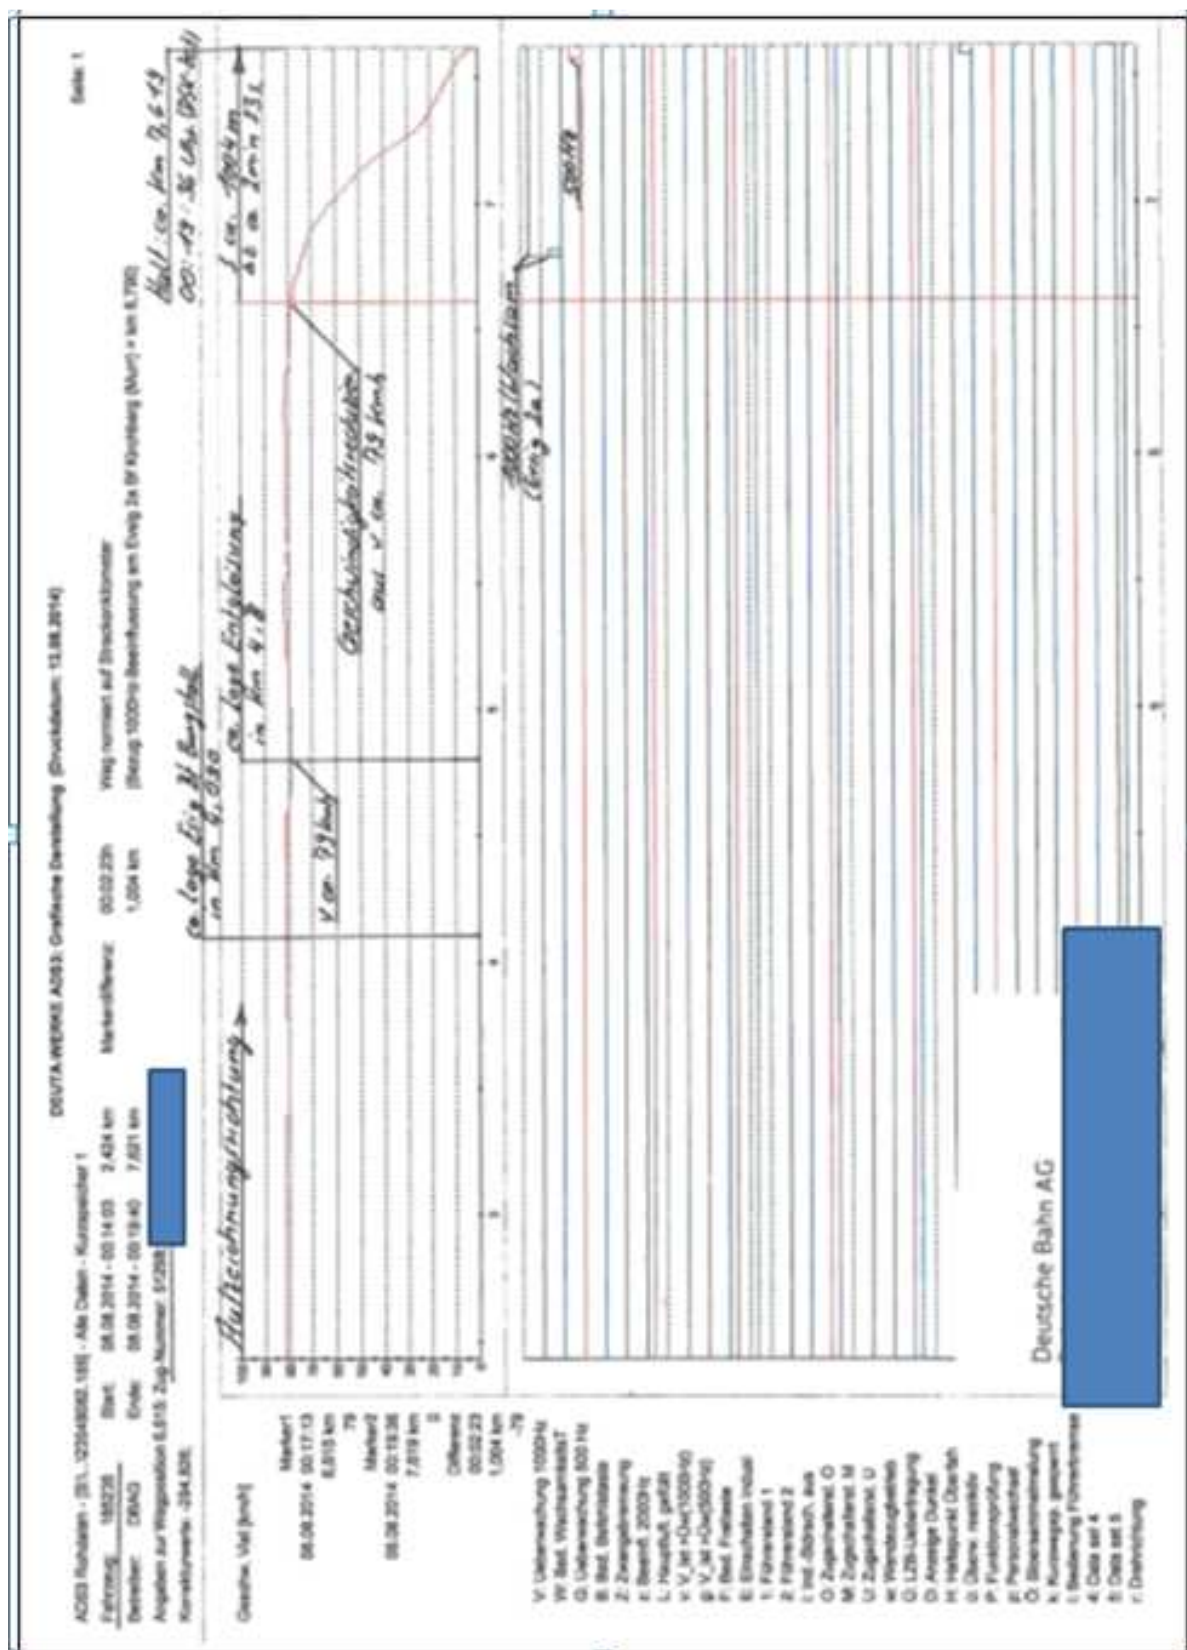
Abb. 33: EFR Triebfahrzeug 185 235-9

Laut Elektronischer-Fahrten-Registrierung wurde die fahrplanmäßige zulässige maximale Höchstgeschwindigkeit im relevanten Streckenabschnitt nicht überschritten. Die betrieblichen Handlungen des Triebfahrzeugführers sowie des zuständigen Fdl ergaben keine Hinweise auf Mängel oder Fehler. Die Ausübung der Tätigkeiten ist folglich weder als ereignisursächlich noch als ereignisbegünstigend einzustufen.
