# Untersuchungsbericht

## Gefährliches Ereignis im Eisenbahnbetrieb

Ereignisart:	Fahrzeugbrand
Datum:	18.09.2014
Zeit:	14:35 Uhr
Bahnhof:	Neuwied
Gleis:	071
Kilometer:	135,800

Bundesstelle für Eisenbahnunfalluntersuchung

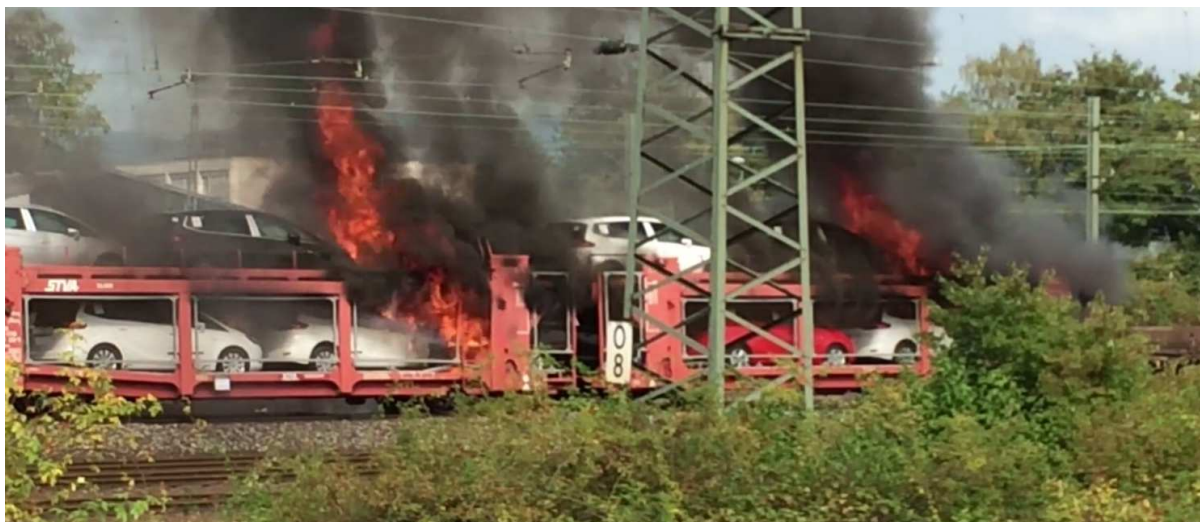
Bei der Untersuchung der Brandursache wurde festgestellt, dass alle Bremsen des Autotransportwagens angebremst waren. Durch die feste Bremse entstand an allen vier Radsätzen ein Funkenflug. Über den Radsätzen 1 und 3 wurde das Bodenblech auf dem die Pkw Reifen standen soweit erhitzt, dass die Reifen ihre selbst Entzündungstemperatur erreicht haben. Das Feuer entstand über dem 1. und 3. Radsatz nahezu gleichzeitig.

**Abb. 1:** Bild Brandentstehung  
Quelle: Standbild eines Zeugenvideos, durch BPol sichergestellt.

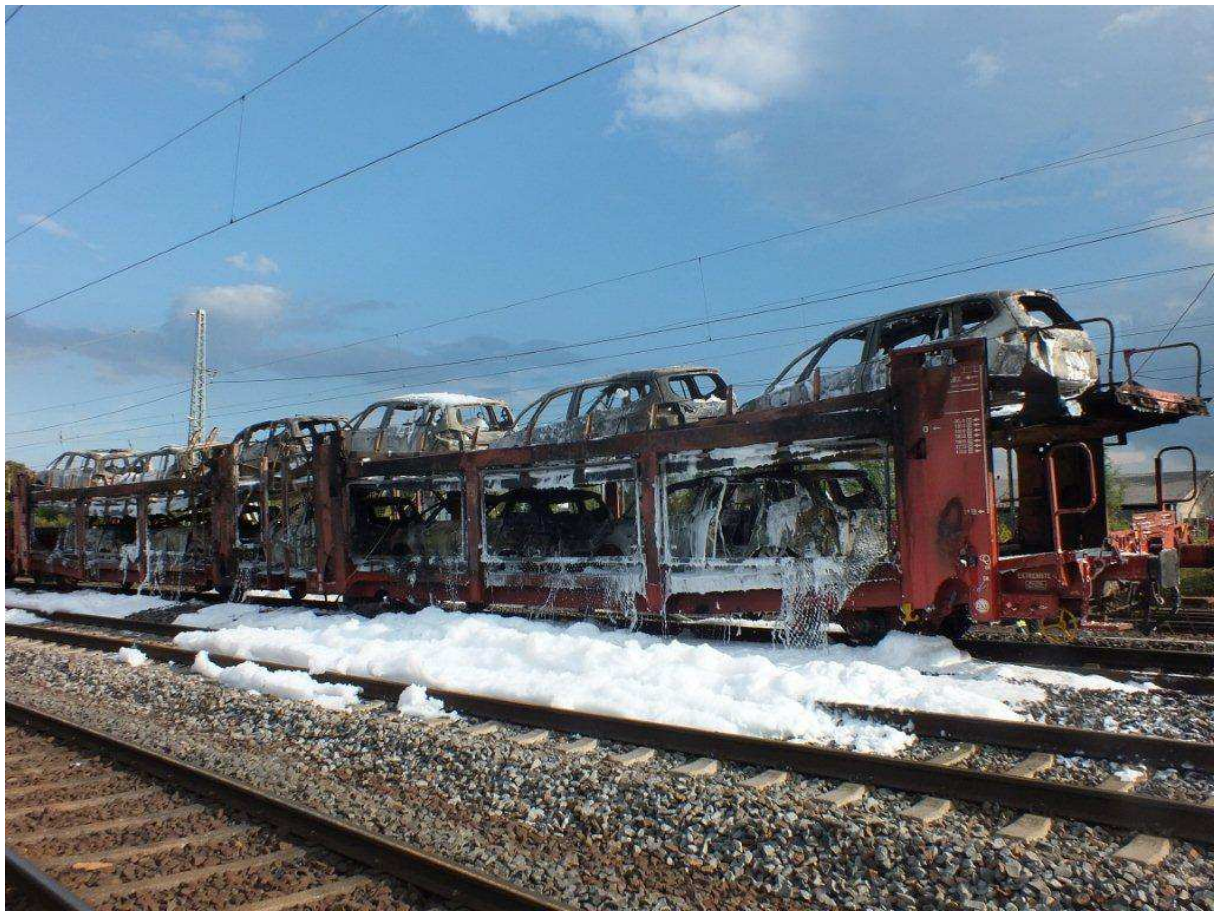
Der Autotransportwagen und elf Personenkraftfahrzeuge werden durch den Brand völlig zerstört. An der Infrastruktur im Bf Neuwied entstanden Schäden an der Oberleitung. Der Gesamtschaden beläuft sich auf ca. 250.000 €

Abb. 2: Autotransportwagen nach Brandlöschung  
Quelle: Bpol

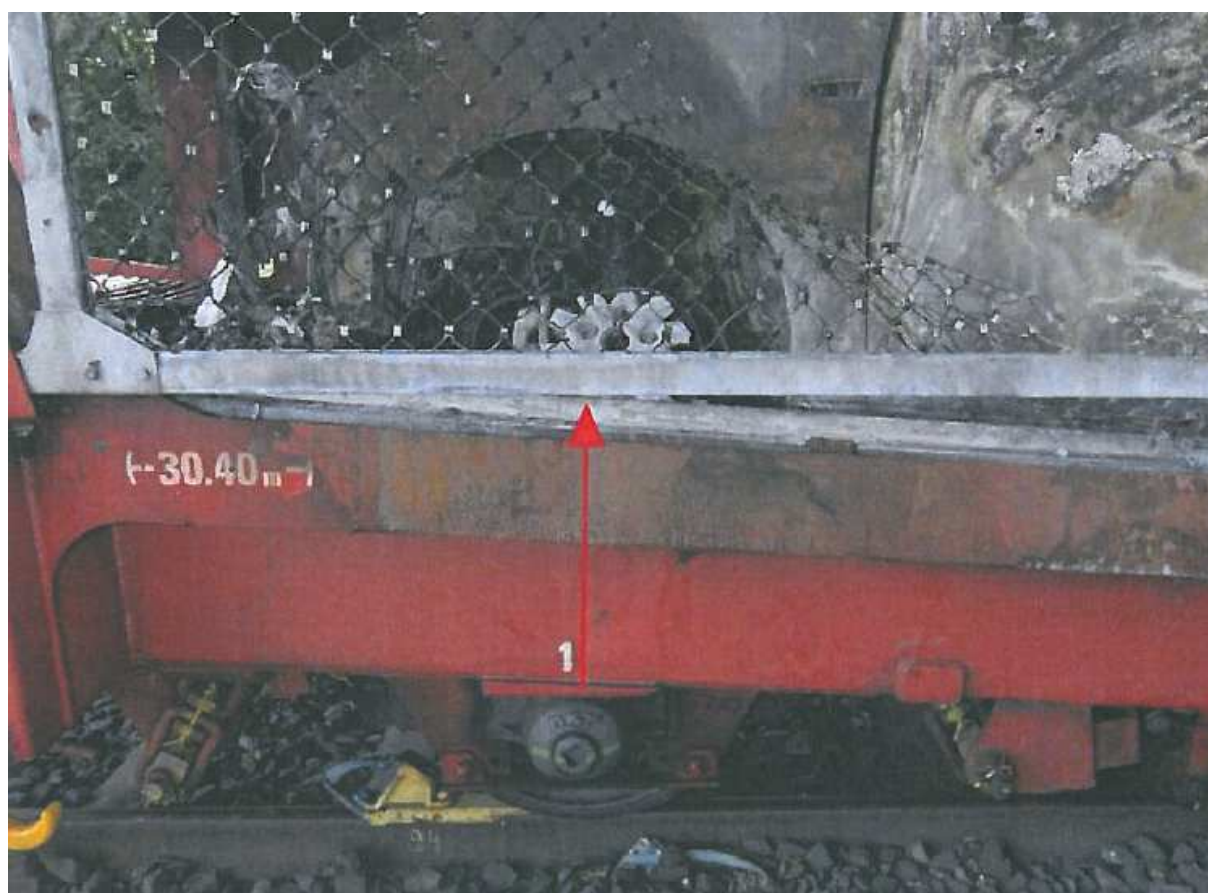
Die Radscheiben und Bremsklotzsohlen aller Einzelradsätze wiesen deutliche Spuren einer thermischen Überbelastung auf. Diese zeigte sich u. a. durch deutlichen Farbabbrand an den Radscheiben sowie an den Bodenblechen des Autotransportwagens. Funkenschutzbleche sind an dem Wagen nicht vorhanden.

Die Position (Festpunkt) der Bremsgestänge in Abhängigkeit der Raddurchmesser entsprach nicht den Soll-Positionen. Insbesondere am Radsatz 1 war somit das Klotzspiel verringert und von einem höheren thermischen Wärmeeintrag auszugehen.

Eine seitens der Dekra durchgeführte Brandursachenermittlung ergab, dass das Feuer auf eine thermische Überbeanspruchung der Bremse zurückzuführen ist. Hierdurch wurden die darüber liegenden Bodenbleche erhitzt. Auf den über den Radsätzen 1 und 3 befindlichen Bodenblechen waren Fahrzeuge mit den Vorderreifen platziert. Dieser starke Hitzeeintrag führte zur Entzündung der Autoreifen und das Feuer breitete sich von hier weiter aus.

Abb. 10: Radsatz 1 mit dem darüberstehenden Pkw Rad  
Quelle: Dekra-Gutachten zur Brandursachenermittlung

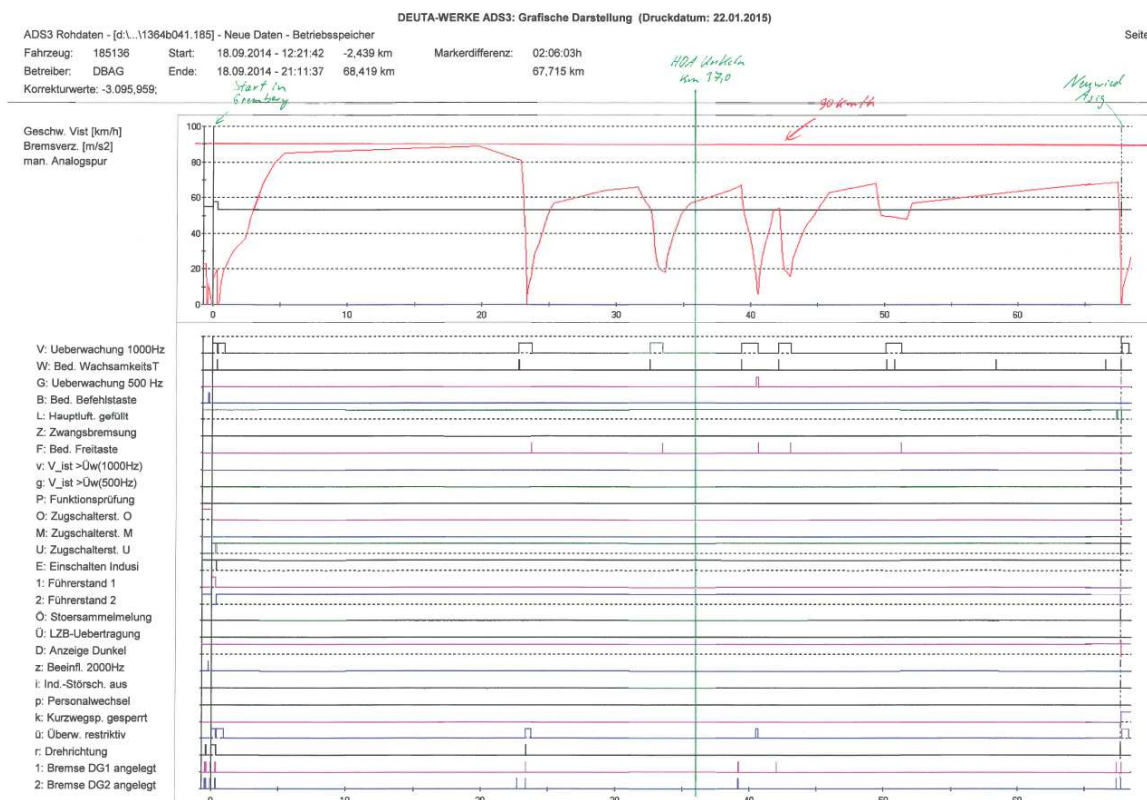
Abb. 11: Grafische Auswertung der EFR Daten

Der Zug KT 51315 fährt nach DSK-Zeit um 13:18:39 Uhr im Bf Gremberg ab. Nach ca. 23,354 km um 13:38:39 Uhr hält der Zug und setzt nach ca. 21 s seine Fahrt fort. Der Zug durchfährt um 13:56:53 Uhr nach ca. 36,2 km die HOA/FBOA (in Km 106,480) mit einer Geschwindigkeit von ca. 60 Km/h. Um 14:31:05 Uhr beginnt der Tf mit dem Bremsen und kommt nach 28 s und 320 m zum Halten. Der Zug wird um 14:42:52 Uhr um 117 m vorgezogen, damit das Feuer nicht auf den Kesselwagen übergreift.
