# Untersuchungsbericht

Aktenzeichen: 60 - 60uu2011-04/00043

## Gefährliches Ereignis im Eisenbahnbetrieb

| Ereignisart: | Zugentgleisung |

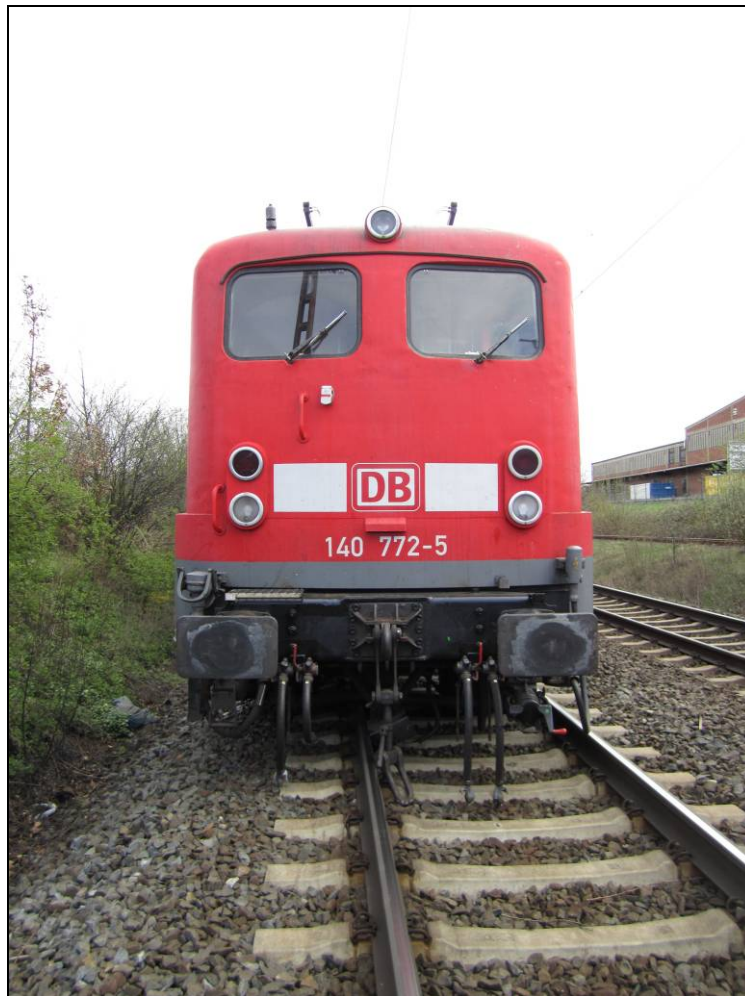
Abb. 1: Blick auf entgleistes Triebfahrzeug

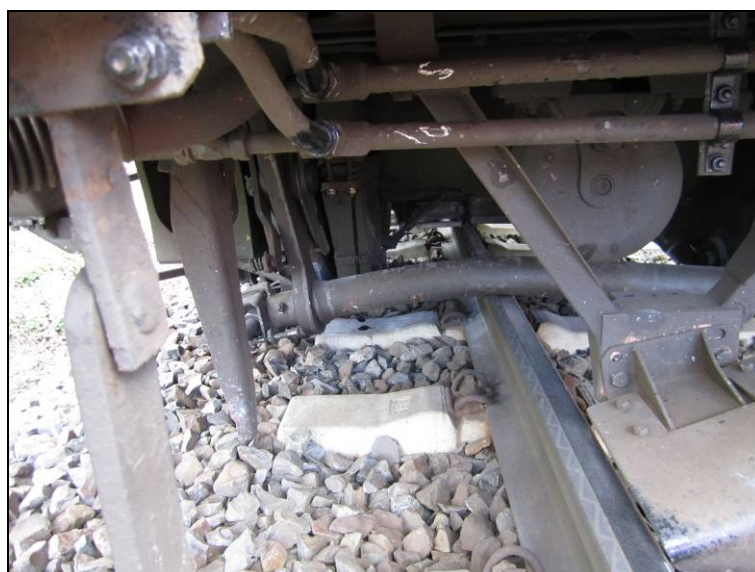
Abb. 2: Detailansicht auf das entgleiste Triebfahrzeug

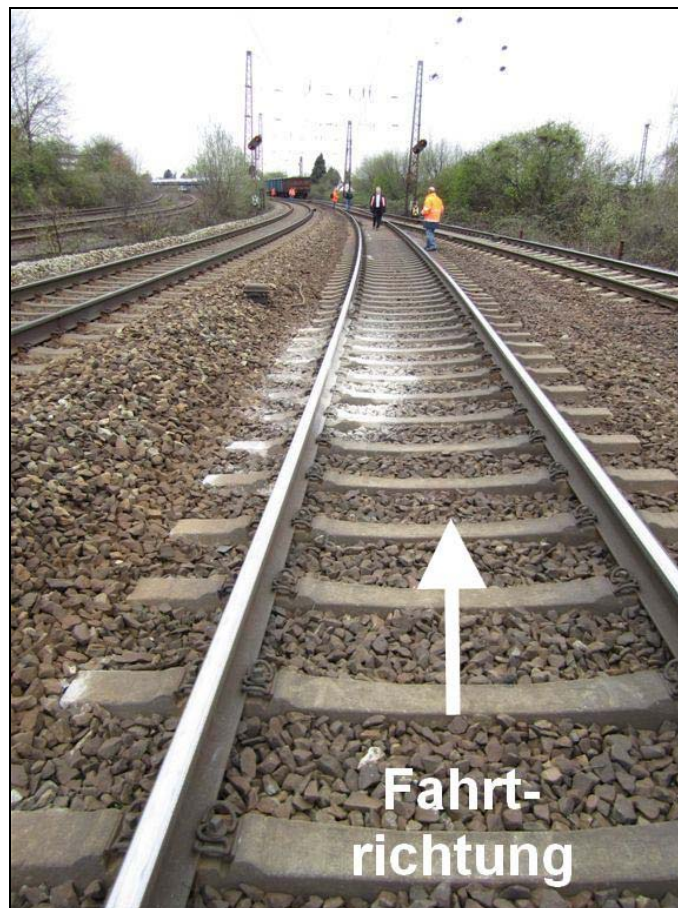
Vor der Entgleisungsstelle des Triebfahrzeugs in ca. km 21,250 waren zwei Störstellen in Form von Schlammstellen optisch gut erkennbar. Die erste in ca. km 21,330 wies auf einer Länge von etwa 3 m keinen augenscheinlich markanten Gleislagefehler auf. Bei der zweiten Schlammstelle, in ca. km 21,265, war auf einer Länge von ca. 5 m ein ausgeprägter einseitiger Längshöhenfehler der in Fahrtrichtung linken Schiene optisch wahrnehmbar. Etwa 10 m (17 Schwellen) nach dem Gleislagefehler waren erste Entgleisungsspuren auf der in Fahrtrichtung rechten Schiene und nach weiten ca. 3 m auch auf den Betonschwellen und den Befestigungsmitteln unmittelbar vor Weiche 3 erkennbar.

Abb. 5: Übersicht auf die Schlammstelle (Entgleisungsstelle)

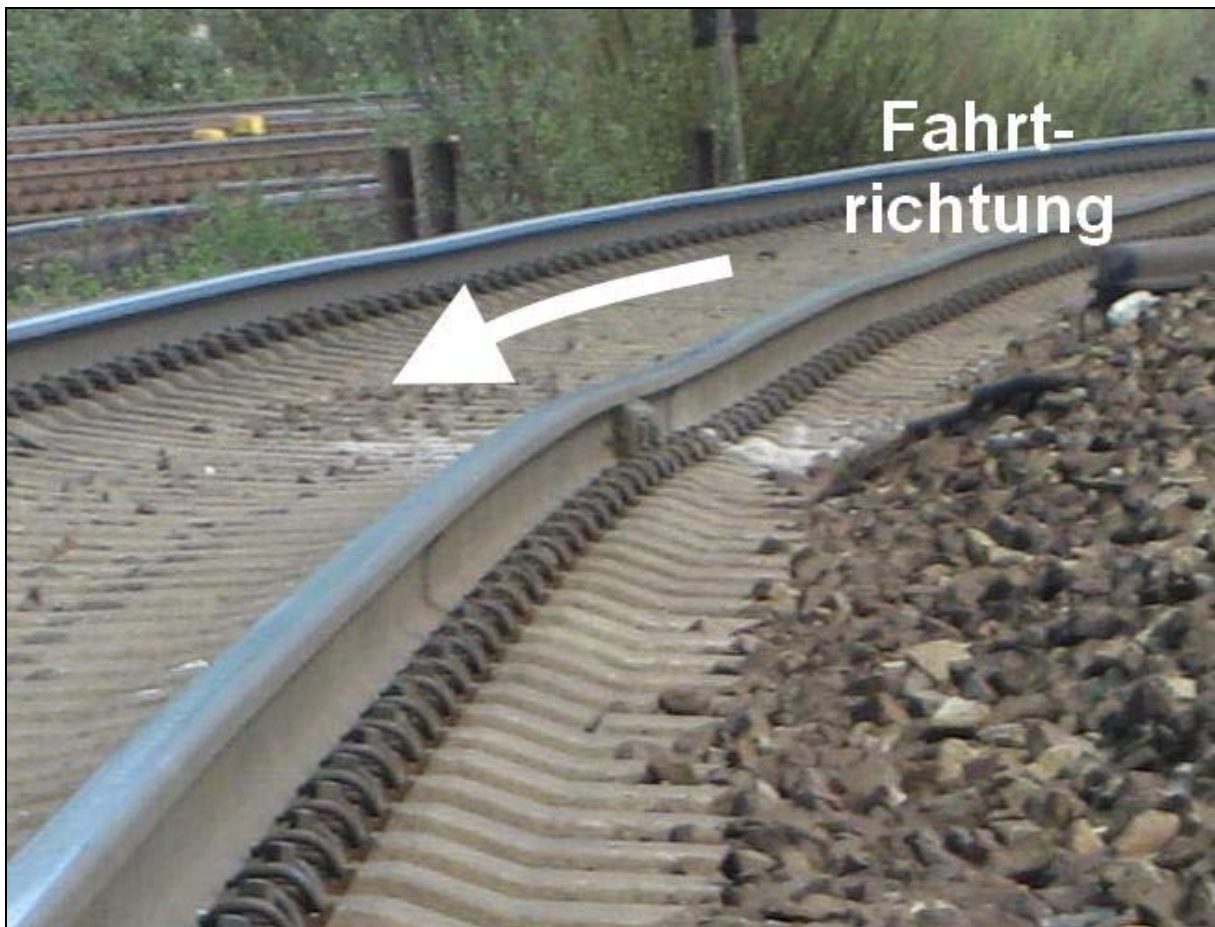
Abb. 6: Stark ausgeprägter Gleislagefehler auf der in Fahrtrichtung linken Schiene

Der in ca. km 21,250 vorgefundene Gleislagefehler basiert auf einer Fehlstelle im Unterbau des Gleises, aus der sich eine Schlammstelle entwickelt hat. Für deren Entstehung können Überbeanspruchung des vorhandenen Bodens und dadurch erhöhte elastische und plastische Verformungen sowie mangelhafte Entwässerung des Oberflächenwassers durch ein gestörtes Quergefälle des Planums ursächlich sein. Mit der Wasseranreicherung und der damit einhergehenden Vermischung von Boden und Gleisschotter kann der Unterbau in derart gestörten Bereichen schnell an Tragfähigkeit verlieren. Deshalb sollten Gleisbereiche, in

denen bereits derartige Störungen im Untergrund erkennbar sind, zügig instandgesetzt werden, um die Entstehung von Schlammstellen zu vermeiden. Haben sich aufgrund von verzögerter Instandsetzung Schlammstellen im Gleis gebildet, entscheidet der Anlagenverantwortliche Oberbau, differenziert nach Ausprägung eines vorhandenen Gleislagefehlers, ob und mit welcher Geschwindigkeit die Störstelle befahren werden darf. Eine Prognose über die weitere Entwicklung von bestehenden Schlammstellen ist jedoch schwierig, da diese neben anderen Faktoren auch abhängig ist von der Gleisbelastung und dem Zustand von Schiene, Schwelle, Bettung, Unterbau, Untergrund sowie der Entwässerung der Bahnanlage.

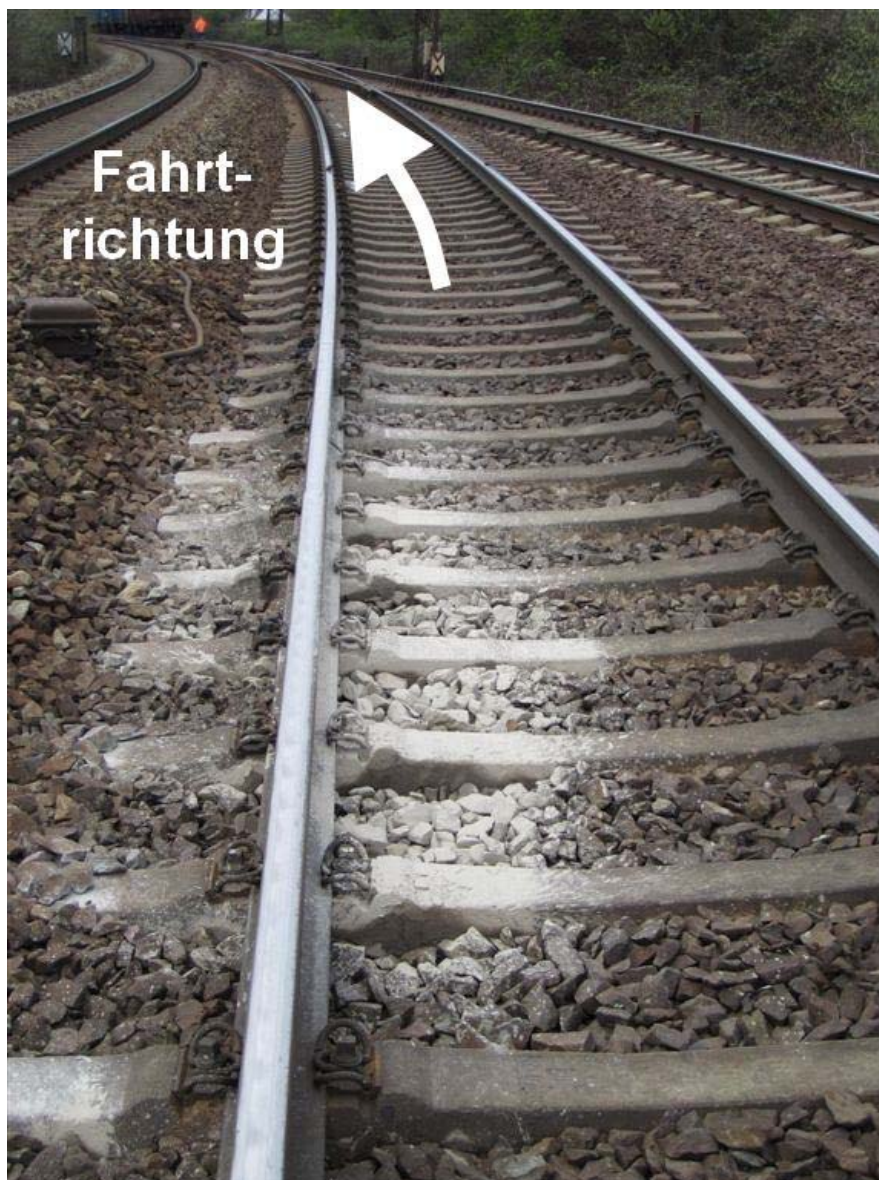
Abb. 7: Detailansicht Schlammstelle in ca. km 21,265

Eine vorhandene, aber auch eine sich entwickelnde Schlammstelle im Gleis (Abb. 7) ist besonders auffällig und optisch gut bei Inspektionen zu erkennen, da gelöste Feinanteile der aufgeweichten Böden unter dem Gleis bei Befahrung mit Zügen hoch drücken bzw. hoch spritzen und verkrustete bzw. verdreckte Bereiche im Gleis entstehen. Im weit fortgeschrittenen Zustand kann auch Wasser und Schlamm im Gleis stehen bleiben. Durch die Bodendurchmischung und das Lösen und Auswaschen der Feinanteile entstehen in Schlammstellen häufig auch Gleislagefehler, die je nach zunehmender Ausprägung ebenfalls optisch gut erkannt werden können.

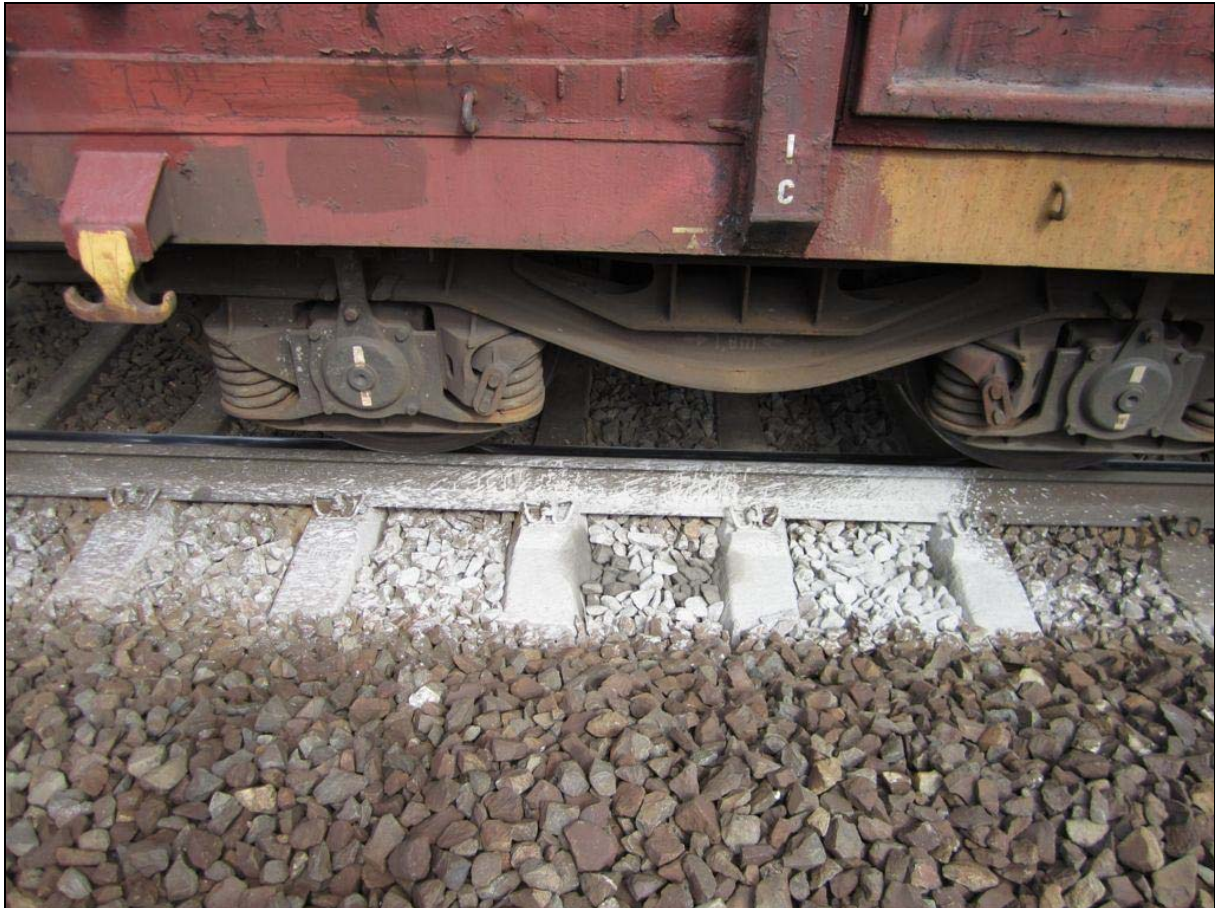
- Tfz 140 772-5 überfährt die Schlammstelle unter der in Fahrtrichtung linken Schiene innerhalb eines Linksbogen in ca. km 21,230

- Das führende vordere bogenäußere rechte Rad der ersten Achse wird infolge des Gleislagefehlers entlastet was zum Aufsteigen des Rades und letztendlich zur Entgleisung führt.

Abb. 14: Schlammstelle in km 21,265

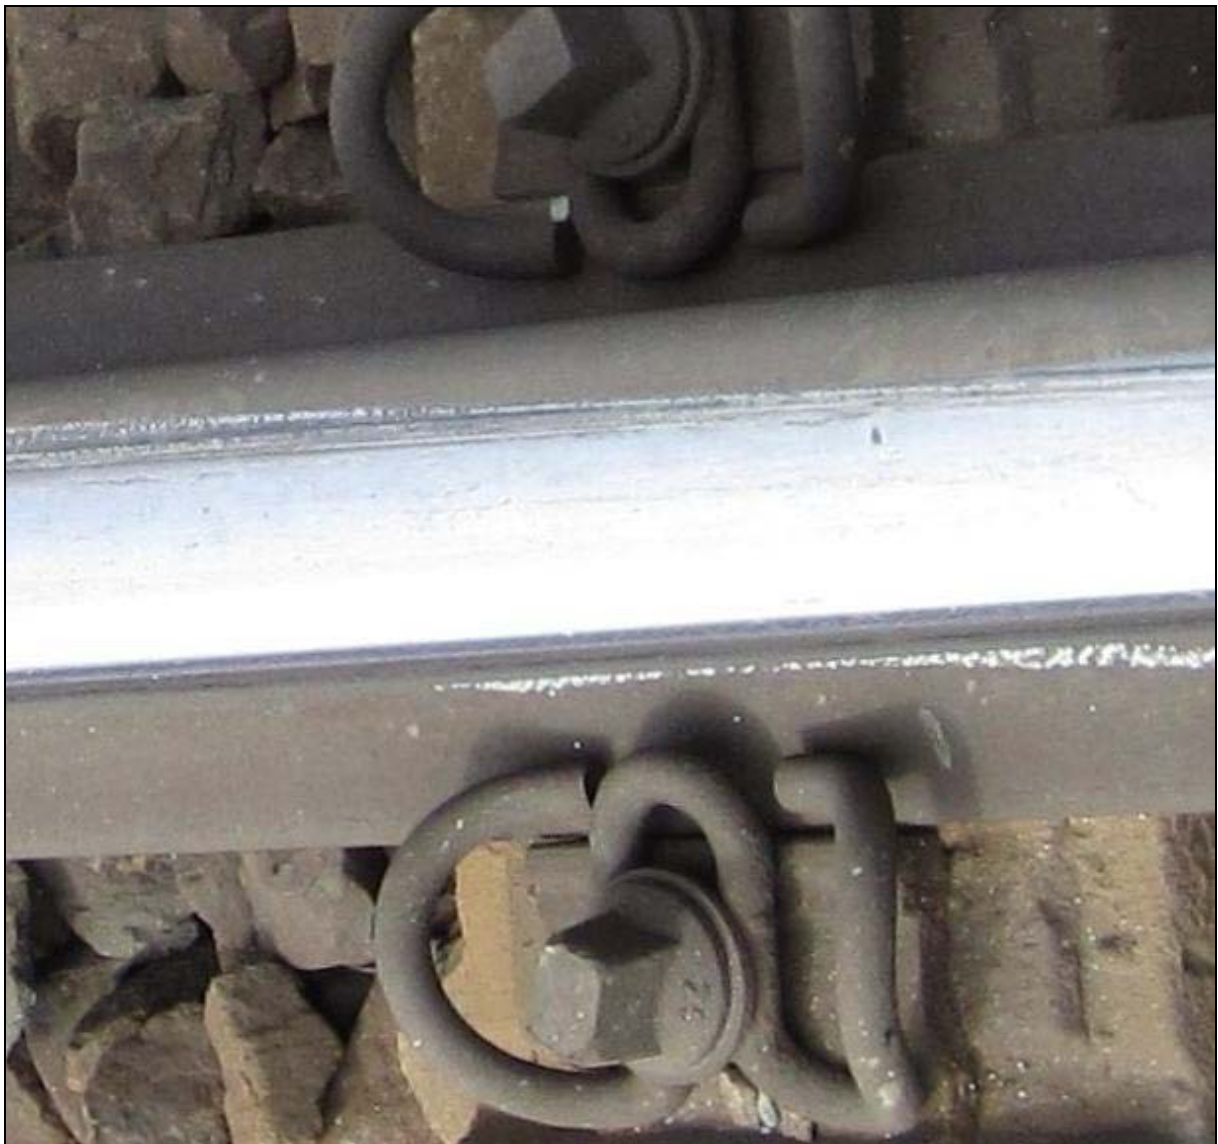
- Das rechte Rad rollt noch etwa 3,5 m auf dem rechten Schienenkopf und fällt dann vor W 3 bogenaußenseitig in Fahrtrichtung nach rechts ins Gleis.

Abb. 15: Entgleisungsspuren

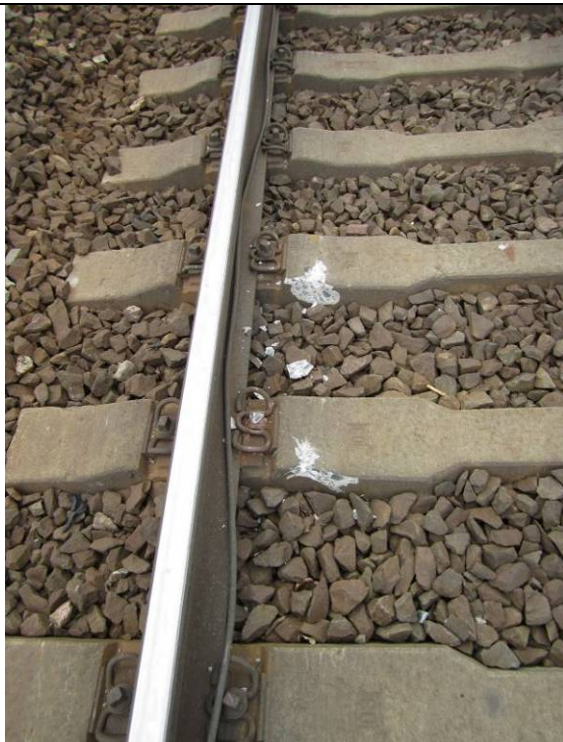
- Im weiteren Fahrtverlauf wird die Weiche 3 stumpf befahren und hierbei Schwellen Knaggen, Gleitstühle sowie Befestigungsmittel beschädigt.

Abb. 16: Beschädigte Schwellen linke Schiene

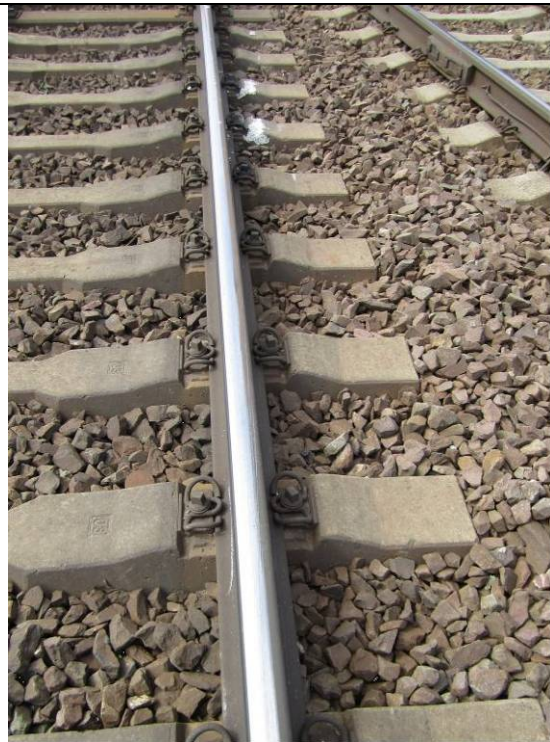
Abb. 17: Beschädigte Schwellen rechte Schiene

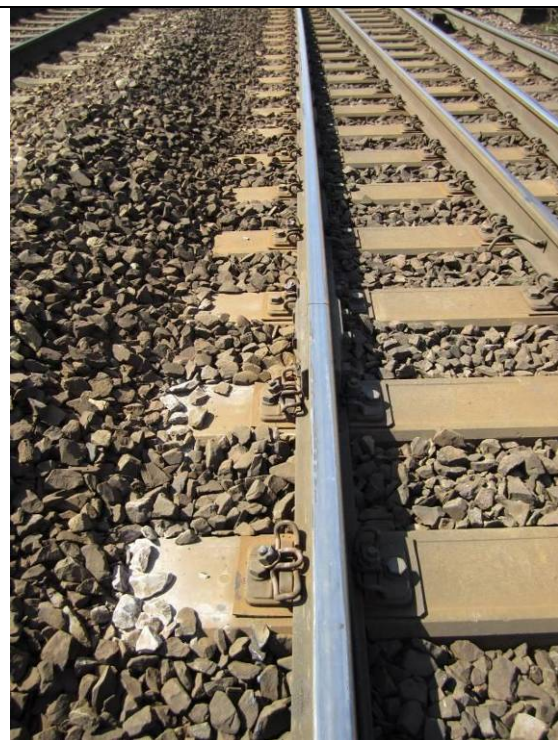
Abb. 18: Schäden vor W 3 linke Schiene

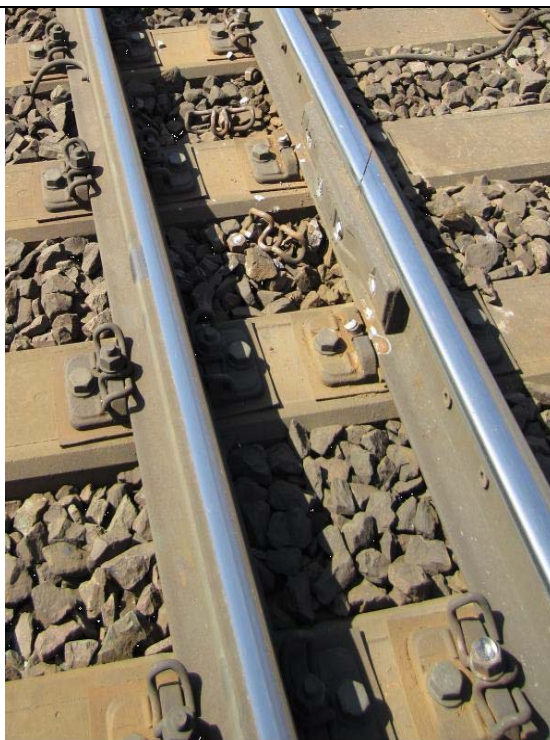
Abb. 19: Schäden in W 3 rechte Schiene

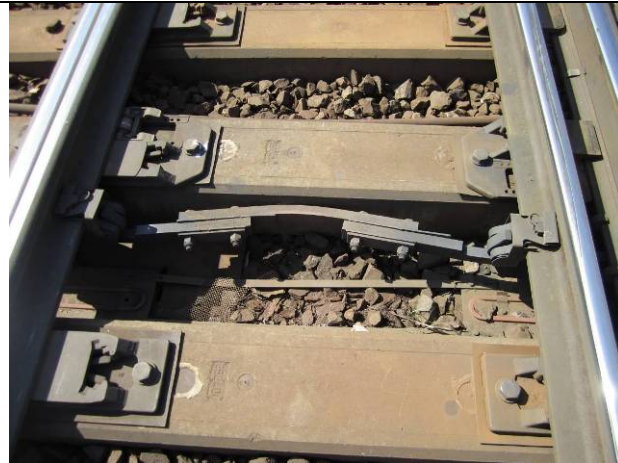
- Bei der Weiterfahrt durch W 2 kollidiert das Tfz mit der rechten Zunge und dem rechten Radlenker was einen Bruch der rechten Flügelschiene zur Folge hat.

Abb. 20: Zungenbereich W 2

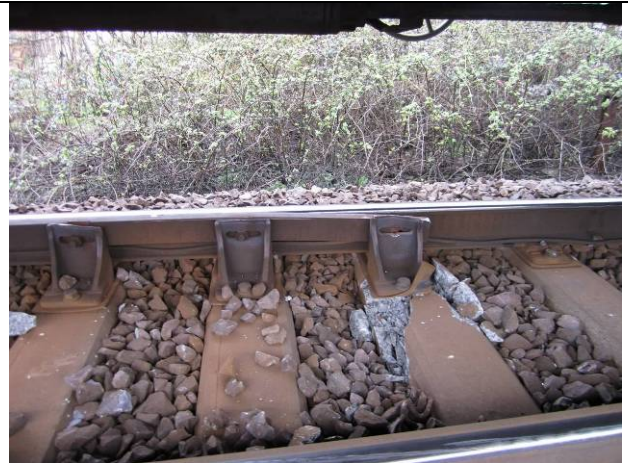
Abb. 21: rechter Radlenker W 2

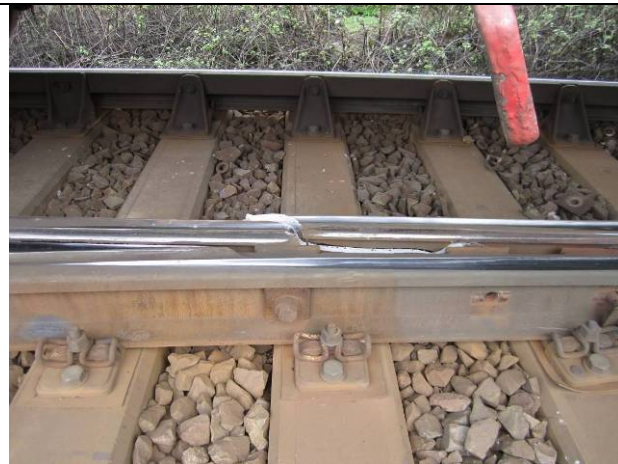
Abb. 22: gebrochene rechte Flügelschiene in W 2

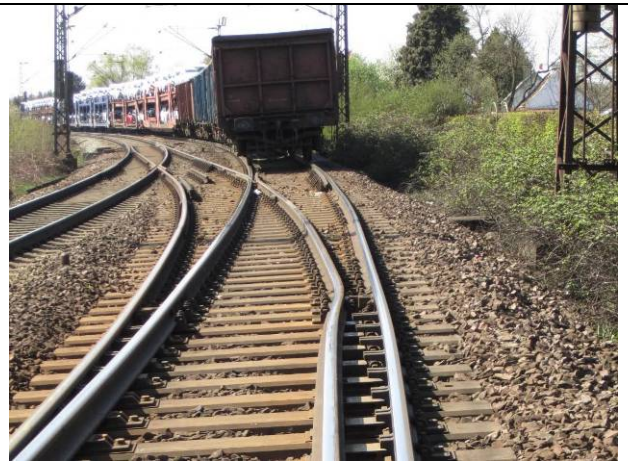
Abb. 23: verbogene rechte Weichenzunge in W 2

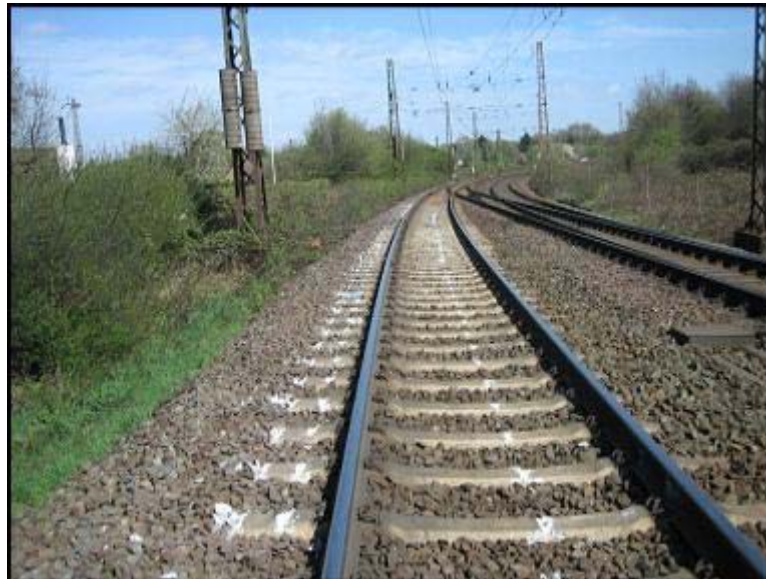
- Bis zum Stillstand des Zuges ca. 6 m vor dem Oberleitungsmast 20/35 in ca. km 20,875 werden weitere Betonschwellen beschädigt (Abb. 23)

Abb. 24: beschädigte Betonschwellen hinter Weiche 2
