Untersuchungsbericht

Aktenzeichen: 60uu2011-05/159

Gefährliches Ereignis im Eisenbahnbetrieb

Ereignisart:	Zugentgleisung
Datum:	20.05.2011
Zeit:	13:06 Uhr
Bahnhof:	Müllheim (Baden)
Gleis:	12/2
Kilometer:	237,000

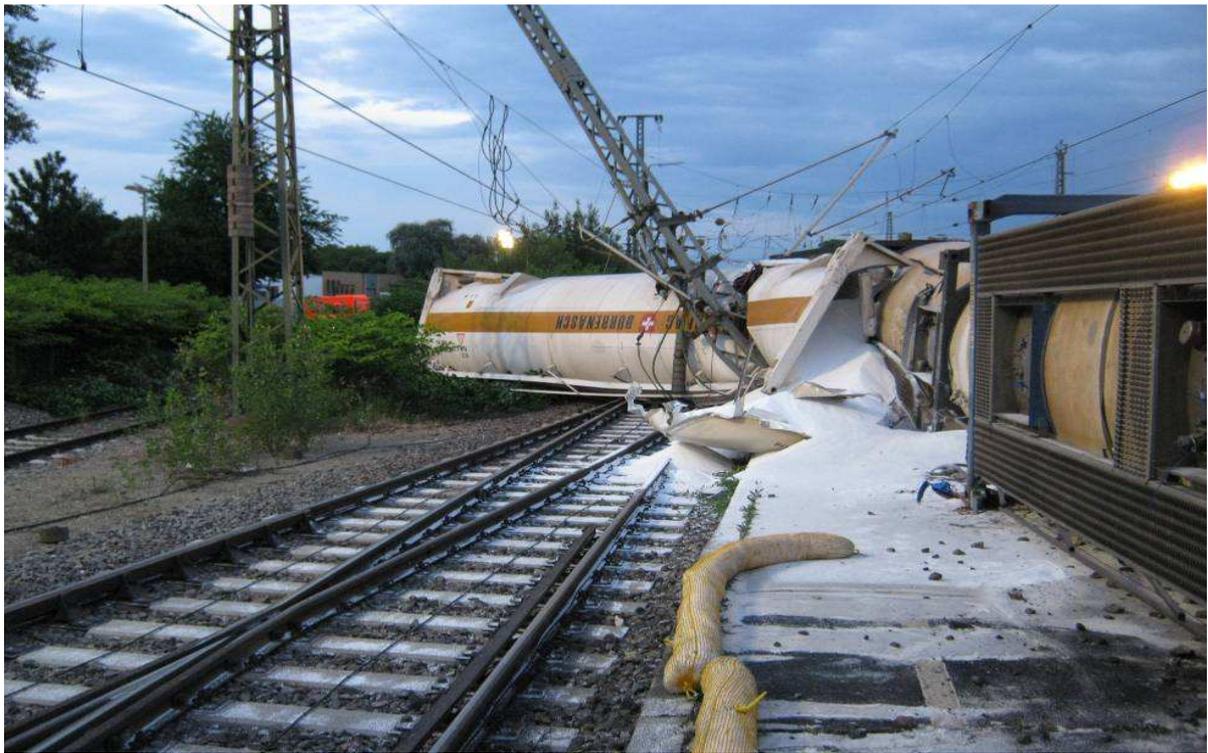
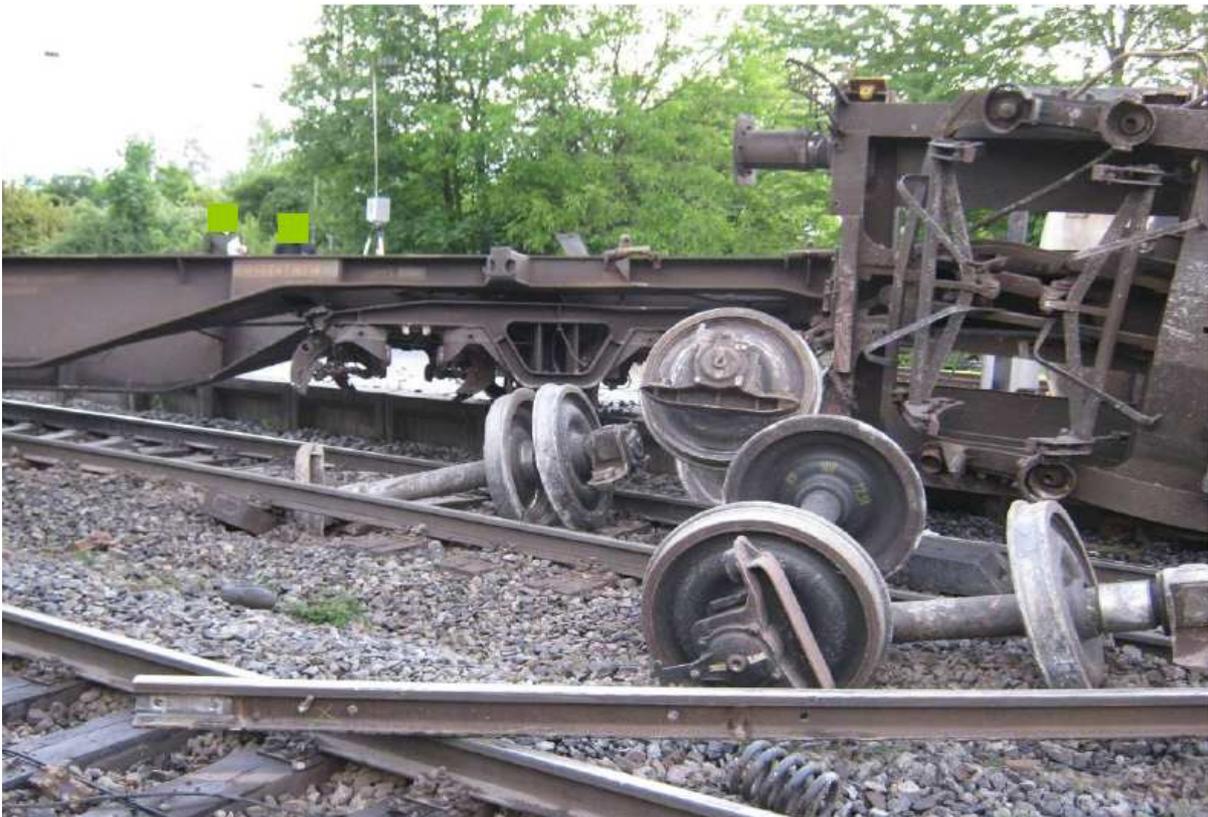
Abb. 1: Aufnahmen von der Unfallstelle

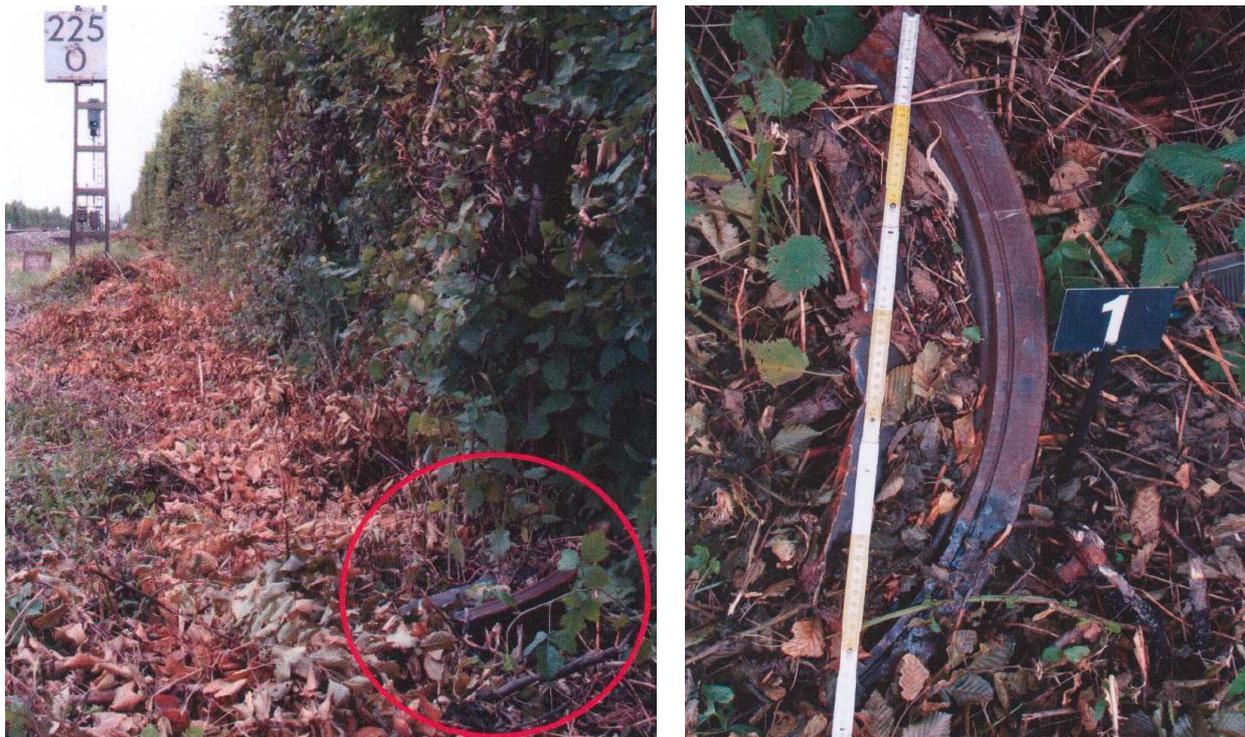
Zwischen den Betriebsstellen Bad Krotzingen und Heitersheim - ca. in km 224,900 - bricht bei dem Wagen (Sgns 3385 4556 820-0) eine Radscheibe des nachlaufenden Radsatzes 650030 im vorauslaufenden Drehgestell. Ein Bruchstück des Rades wurde westlich des Gleises (in Fahrtrichtung Müllheim rechts) aufgefunden.

Abb. 2: Auffindeort Radscheibenbruchstück

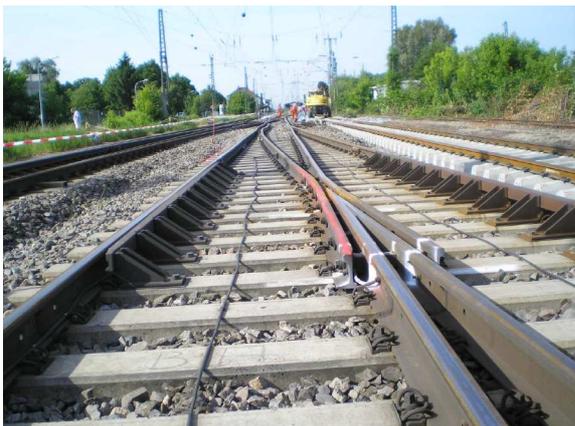
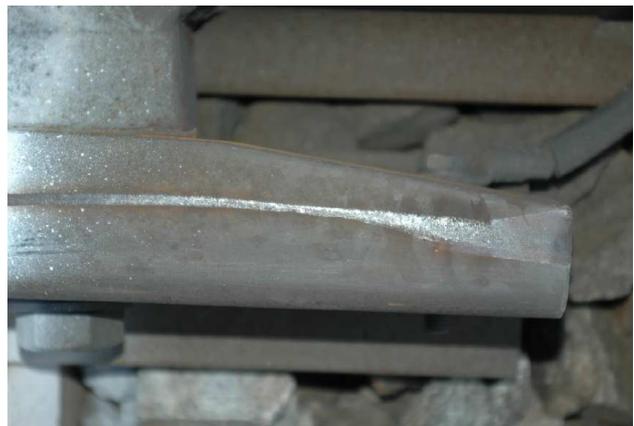
Nach Einfahrt auf Hauptsignal in den Bf Müllheim (Baden) kollidieren Teile dieses Wagens mit der Flügelschiene der Weiche 10 und es kommt zur Entgleisung des Zuges.

Abb. 4: Weiche 10 in Fahrtrichtung TEC 43777 sowie Detailaufnahme Flügelnschiene

Bei den beginnend mit den Anschlagspuren auf der Flügelschiene der Weiche 10 festgestellten Schäden an der Infrastruktur im Bf Müllheim handelt es sich gesamthaft um entgleisungsbedingte Folgeschäden, die als nicht entgleisungsursächlich einzustufen sind.

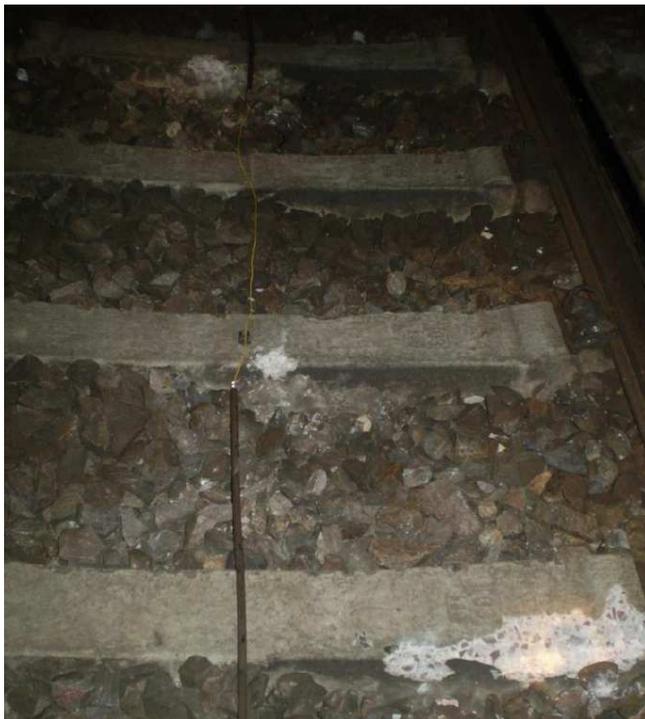
Abb. 5: zerstörtes Linienleiterkabel, km 224,649

Das Linienleiterinnenkabel wurde zwischen km 224,370 – 224,990 mehrfach beschädigt. In der LZB-Zentrale Leutersberg wurde in km 224,649 eine Meldung über ein zerstörtes Linienleiterkabel aufgezeichnet „FSG Ausfall (671)“. Aufgrund der Zugbildung beträgt der Abstand zwischen dem führenden Fahrzeug und der für die Zerstörung des Linienleiterkabels verursachenden Radscheibe im ersten Drehgestell des 17. Wagens ca. 376 m. Hieraus ergibt sich, dass sich das führende Triebfahrzeug zum Zeitpunkt des Ausfalls ca. im km 225,025 befand. Wie der folgenden Abbildung zu entnehmen ist, befand sich das führende Fahrzeug, zum Zeitpunkt der Zerstörung des Linienleiters im Grobort 66, bereits in einer folgenden intakten Kurzschleife im Grobort 70. Demzufolge war der Datenverkehr zwischen dem Triebfahrzeug und der LZB-Zentrale gewährleistet. Die Angaben der LZB-Auswertung korrelieren mit den Daten (EFR) des führenden Triebfahrzeuges des 43777.

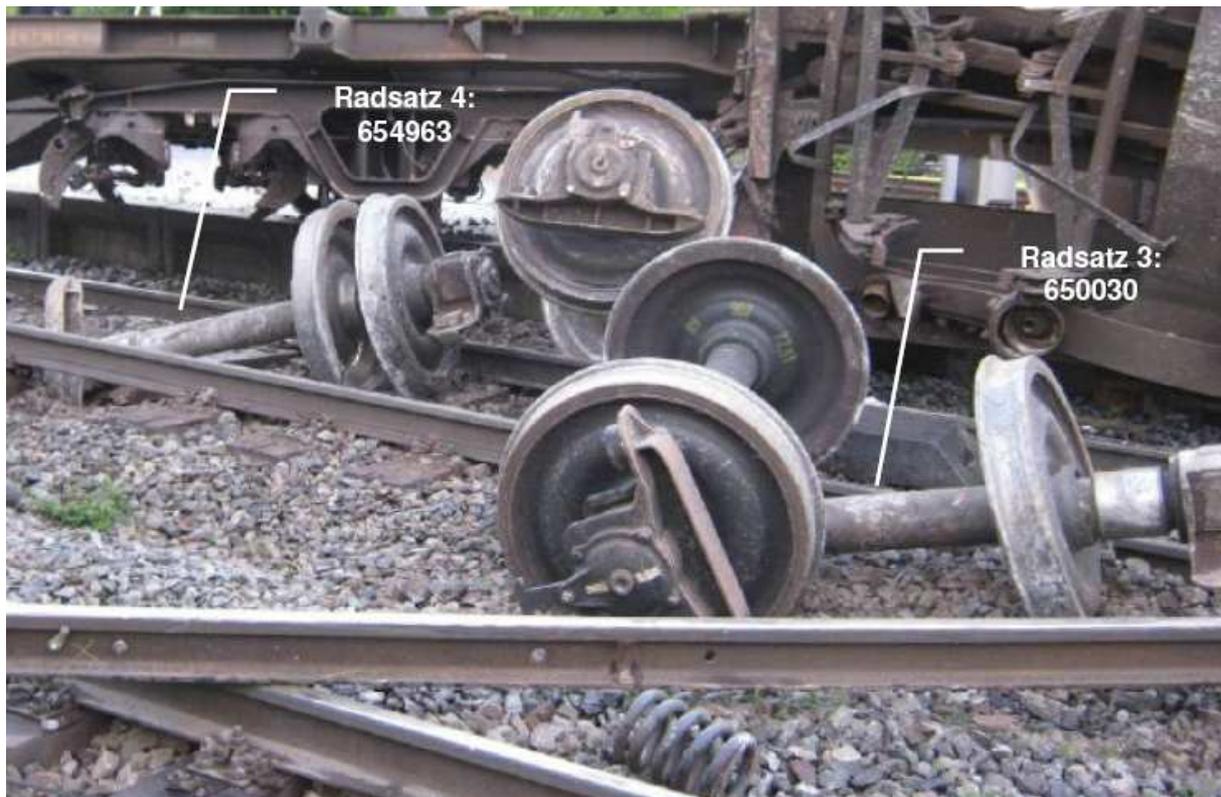
An den Radsätzen im Drehgestell 1 wurden keine augenscheinlichen Radverschiebungen festgestellt. An den Radsätzen im Drehgestell 2 wurden folgende Schäden vorgefunden:

Radsatz 4: 654963		
Radbezeichnung	B1: KLW32333 R7T 05 08 067	B2: KLW32333 R7T 05 08157
Feststellung	verschoben	o. B.
Radsatz 3: 650030		
Radbezeichnung	A1: KLW21561 R7T 08 08 004	A2: KLW21561 R7T 08 08 082
Feststellung	gebrochen	verschoben

Abb. 9: beschädigte Radsätze

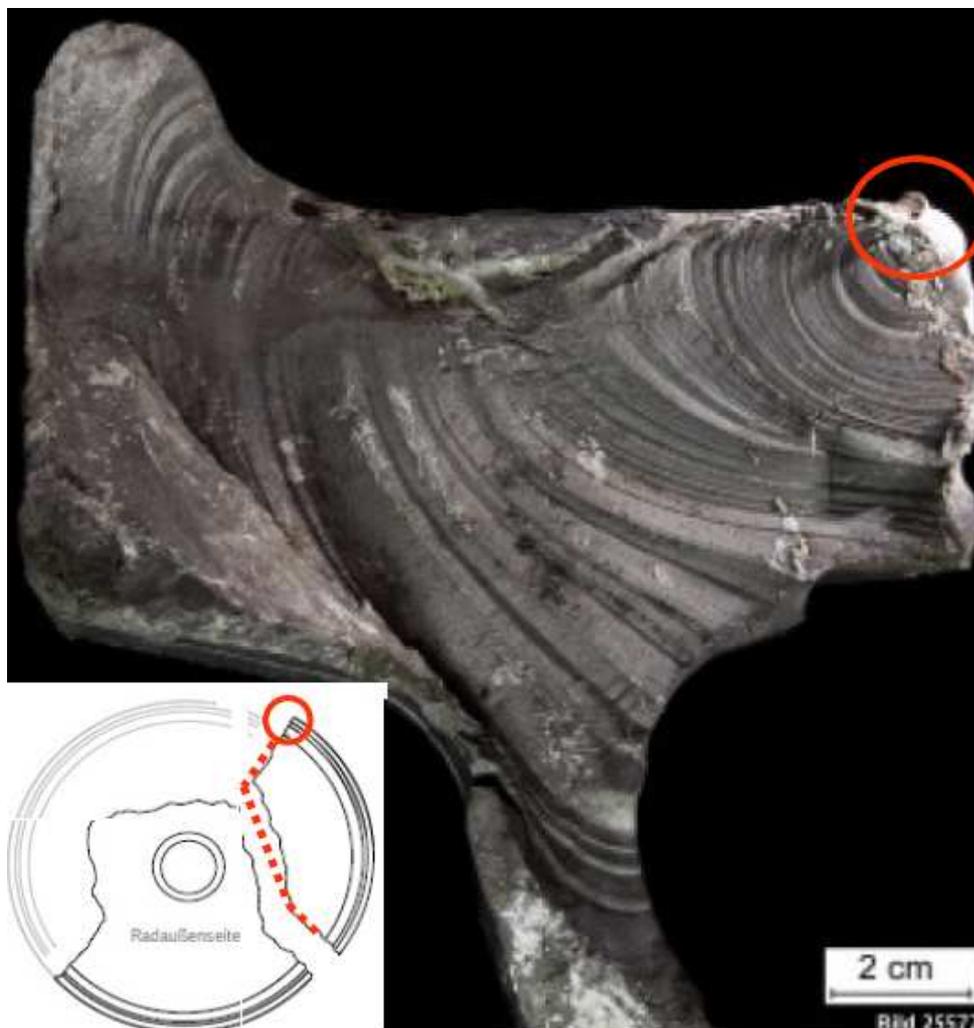
Durch die *Bruchflächenuntersuchung* des Rades A 1 konnte das Radversagen auf einen Ermüdungsbruch zurück geführt werden. Ein Rissausgangspunkt wurde im Bereich der Fase des Radkranzes der Radkranzaußenseite detektiert. Von hier aus entwickelte sich der Riss zunächst radial bis in den Radsteg und knickte dann in tangentielle Richtung ab. Der

Riss wuchs über ca. $\frac{1}{4}$ des Radumfangs und knickte dann radial in Richtung Radkranz ab, wo es dann zum Restgewaltbruch kam. Die Länge des Ermüdungsrisse beträgt ca. 760 mm.

Anhand der fahrzeugtechnischen Untersuchungen konnte der Bruch der Radscheibe auf einen Ermüdungsbruch zurückgeführt werden. Auf der folgenden Abbildung sind der Ausgangspunkt des Ermüdungsrisses sowie die weitere Rissentwicklung dargestellt.

Abb. 12: Ausgangspunkt des Ermüdungsrisses und Fortentwicklung

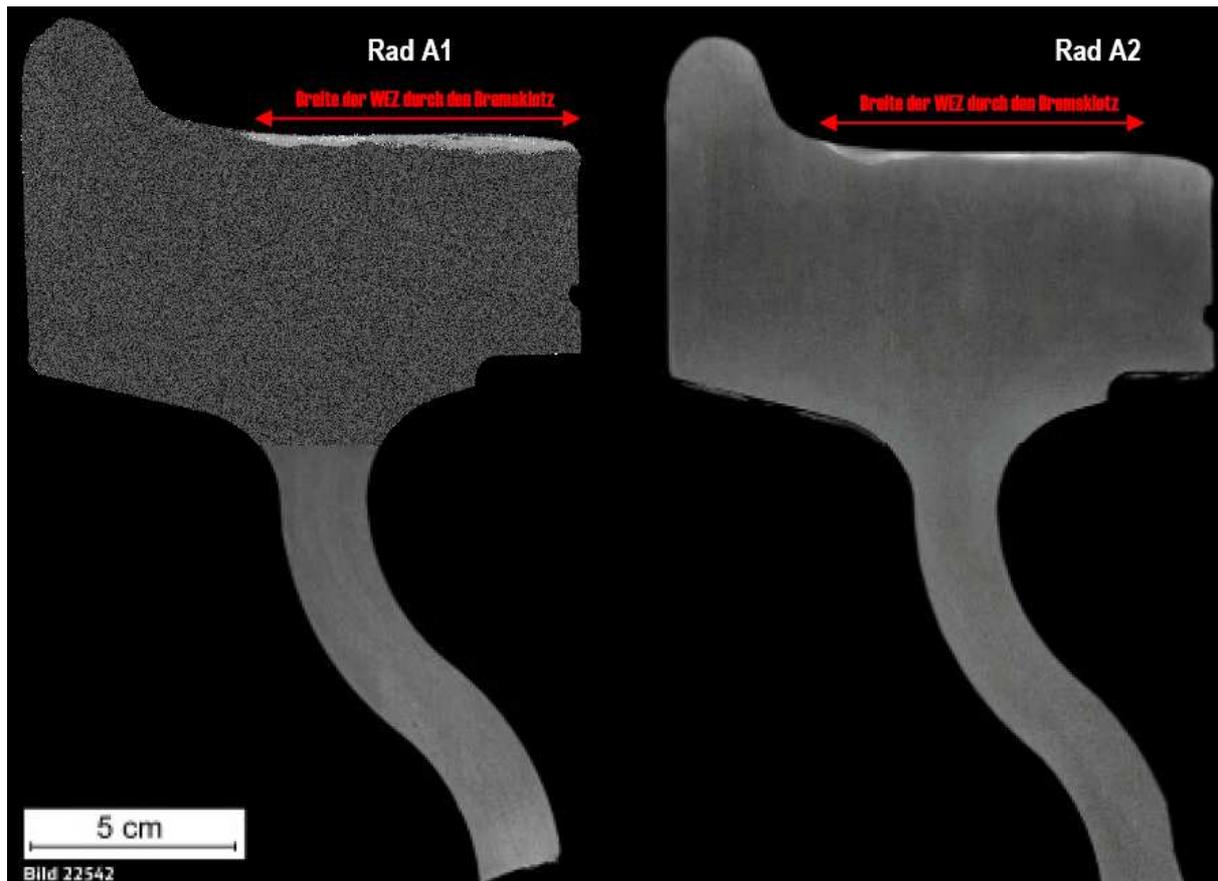
Die Initialschädigung hatte sich an der Fase des Radkranzes infolge thermischer Überbeanspruchung eingestellt, die durch überschleifende Bremsklotzsohlen verursacht wurde. Der folgenden Abbildung sind die Wärmeeinflusszonen der Räder A 1 und A 2 dargestellt. Die Breite der Wärmeeinflusszonen korreliert mit den Bremsklotzabmessungen. Auch ist zu erkennen, dass beim Rad A 1 der Bremsklotz bis mindestens an die Fase heranreichte.

Abb. 13: Wärmeeinflusszonen

Beim Bremsen wurde durch den überschleifenden Bremsklotz insbesondere im äußeren Bereich verhältnismäßig viel Reibungswärme konzentriert eingebracht. Die Wärmeableitung ist in diesem Bereich des Rades deutlich ungünstiger als im Bereich der Messkreisebene über dem Radsteg. Infolge des Wärmeintrages kam es zur Umwandlung des Gefüges in Martensit und durch die bremsungsbedingten Erwärmungen und Abkühlungen zum Aufbau von Zugeigenspannungen. Hinzu kommt, dass entstandene Wärmearisse aufgrund keiner bzw. nur geringer Überrollung keinem Materialverschleiß unterliegen und sich bei weiteren

Beanspruchungen ungestört weiterentwickeln können. Darüber hinaus ist davon auszugehen, dass die am unteren Toleranzrand liegenden Werkstofffestigkeiten schadensbegünstigend gewirkt haben.
