Untersuchungsbericht

Aktenzeichen: 60uu2008-11/020-3323#001-045

Gefährliches Ereignis im Eisenbahnbereich

Ereignisart:	Kollision
Datum:	25.11.2008
Zeit:	01:50
Gleis:	34
Bahnhof:	Recklinghausen Ost
Kilometer:	32,300

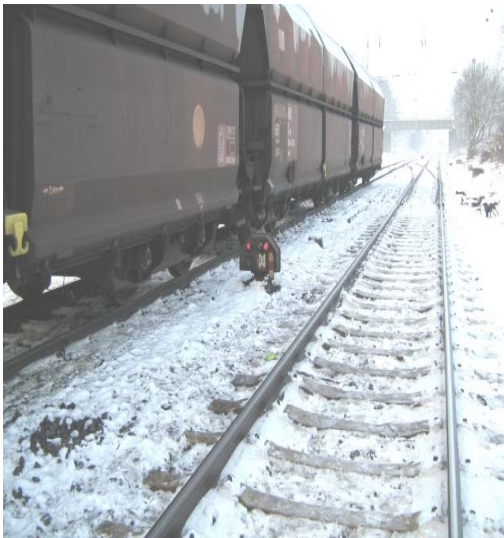
Abb. 1: Standort der Lok 811 vor dem Zusammenstoß auf linken Gleis vor dem Signal W 104

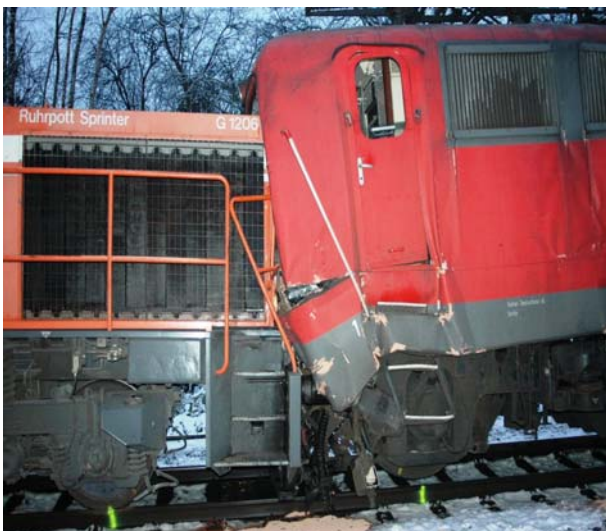
Abb. 2: Die Lok 811 und die erste Lok des Zuges CS 6041 nach dem Zusammenstoß

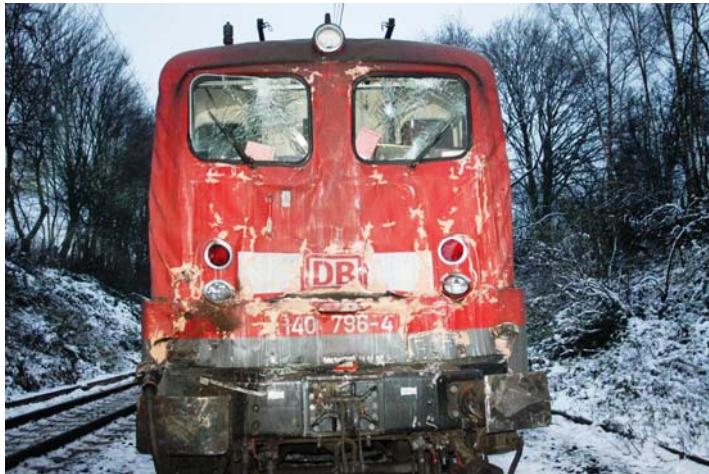
Abb. 3: Erste Lok des Zuges CS 6041 nach der Trennung der kollidierten Loks

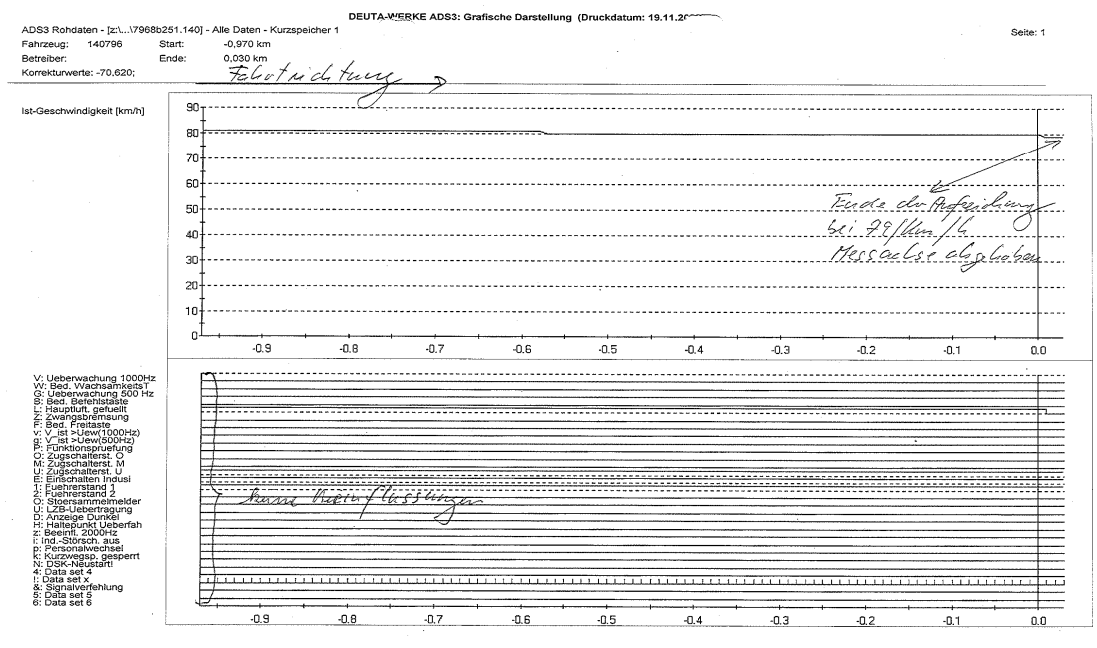
Lok 140 796 war die führende Lok und wurde vom Führerstand 1 gesteuert. Laut Fahrtverlaufsaufzeichnungen fuhr der Zug mit einer Geschwindigkeit von 80 km/h. Beeinflussungen durch Signale (PZB-Streckeneinrichtung) im unmittelbaren Vorfeld des Zusammenstoßes sind nicht registriert. Die Hauptluftleitung war gefüllt (Luftdruck über 2,2 bar). Um 01:49:40 Uhr wurde der Druck in der Hauptluftleitung auf unter 2,2 bar abgesenkt (Hinweis auf die Einleitung einer Schnellbremsung durch den Tf.). Um ca. 01:50 Uhr, etwa 30 m nach der registrierten Druckluftabsenkung brach, bei einer Geschwindigkeit von ca. 79 km/h, die Aufzeichnung des Fahrtverlaufs ab (vermutlicher Zeitpunkt des Zusammenstoßes), weil höchstwahrscheinlich die Messachse von den Schienen abgehoben hatte.

Abb. 5: Fahrtverlauf von Lok 796 (führend)

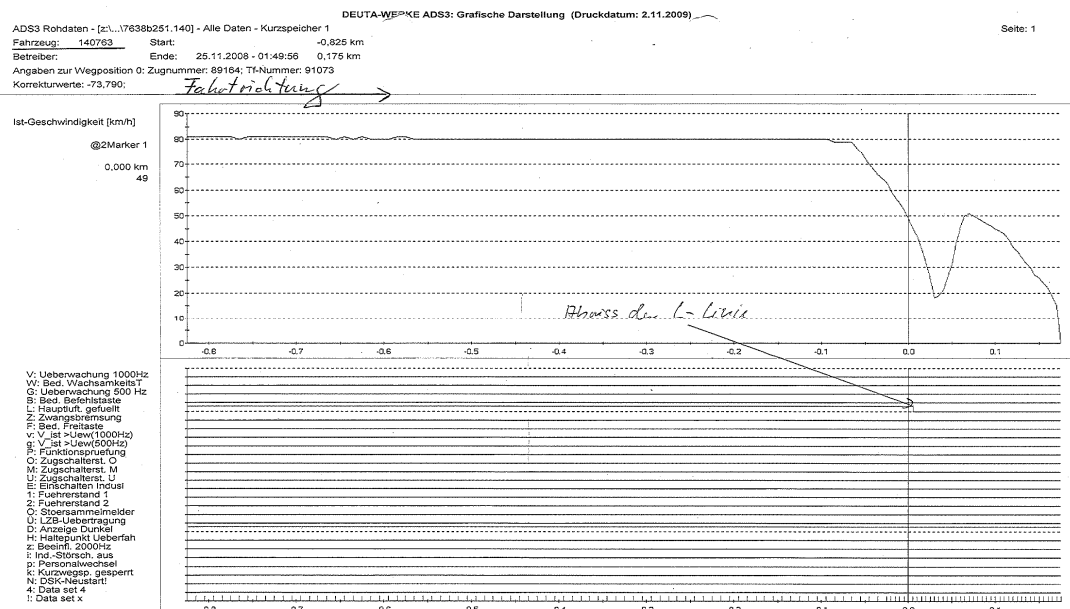
Aufgrund der Geschwindigkeitsaufzeichnungen kann eine Strecke von 260 m während der Geschwindigkeitsminderung von 79 bis zum Stillstand ermittelt werden.

Die Geschwindigkeitsabsenkung von 80 km/h auf 18 km/h und der anschließende Geschwindigkeitsanstieg auf 51 km/h dürfte durch eine kurzzeitige Entlastung der Geberachse nach dem Aufprall verursacht worden sein.

Abb. 6: Fahrtverlauf von Lok 140763 (geführt)

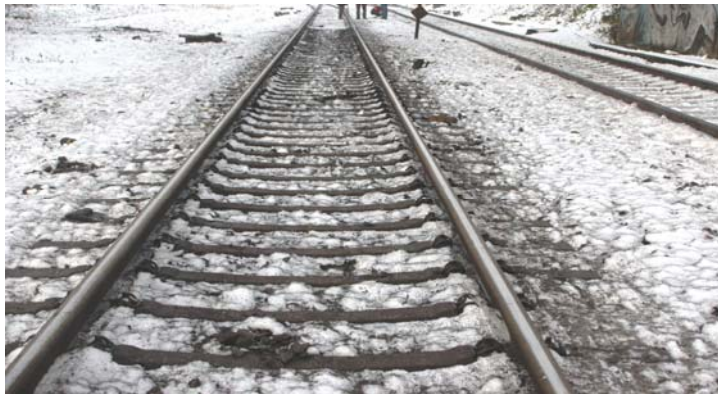
Der Sand am Standort der Lok 811 lässt darauf schließen, dass bei der Bremsung bis zum Stillstand des Fahrzeuges gesandet wurde, insbesondere da das Fahrzeug mit einer automatischen Besandungsanlage ausgestattet ist.

Aufgrund der neben den Schienen festgestellten Sandspuren ist davon auszugehen, dass auch andere durchfahrende Züge in diesem Bereich gesandet haben.

Abb. 7: Sand im Bereich des Gleises 34
