# Untersuchungsbericht

Aktenzeichen: 60uu2017-05/002-3323

## Gefährliches Ereignis im Eisenbahnbetrieb

Ereignisart:	Zugentgleisung
Datum:	01.05.2017
Zeit:	18:46 Uhr
Bahnhof:	Dortmund Hbf
Gleis:	8
Kilometer:	163,683

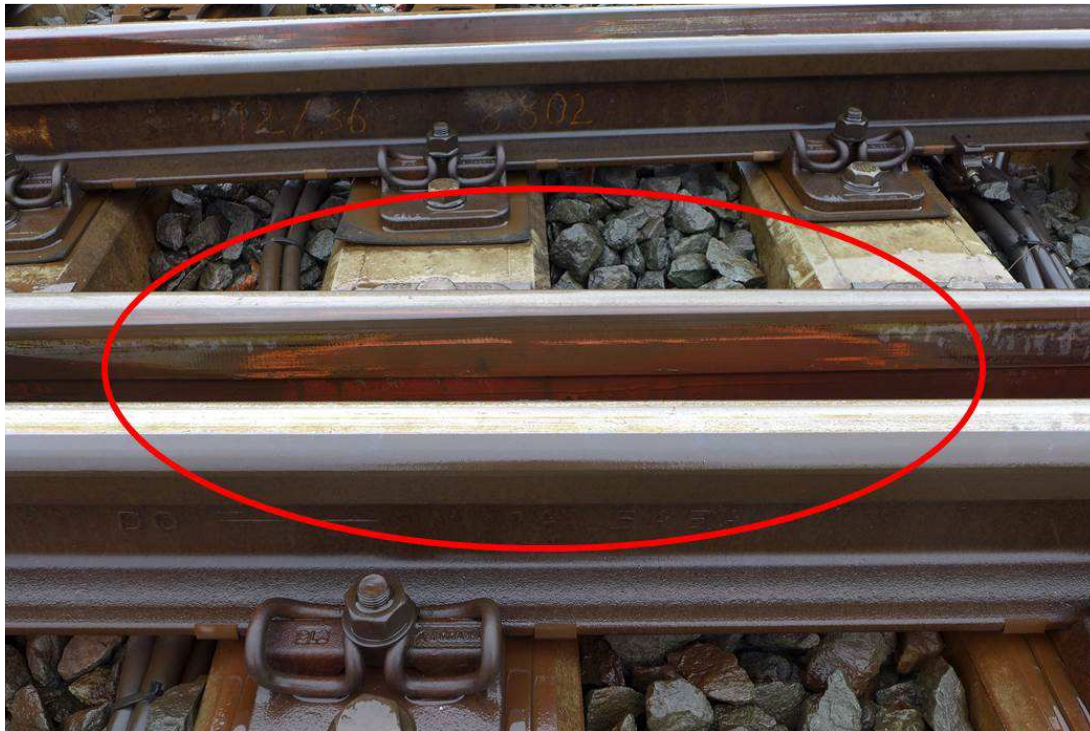
Abb. 6: linke Zunge mit Anfahrtspuren im vorderen Bereich

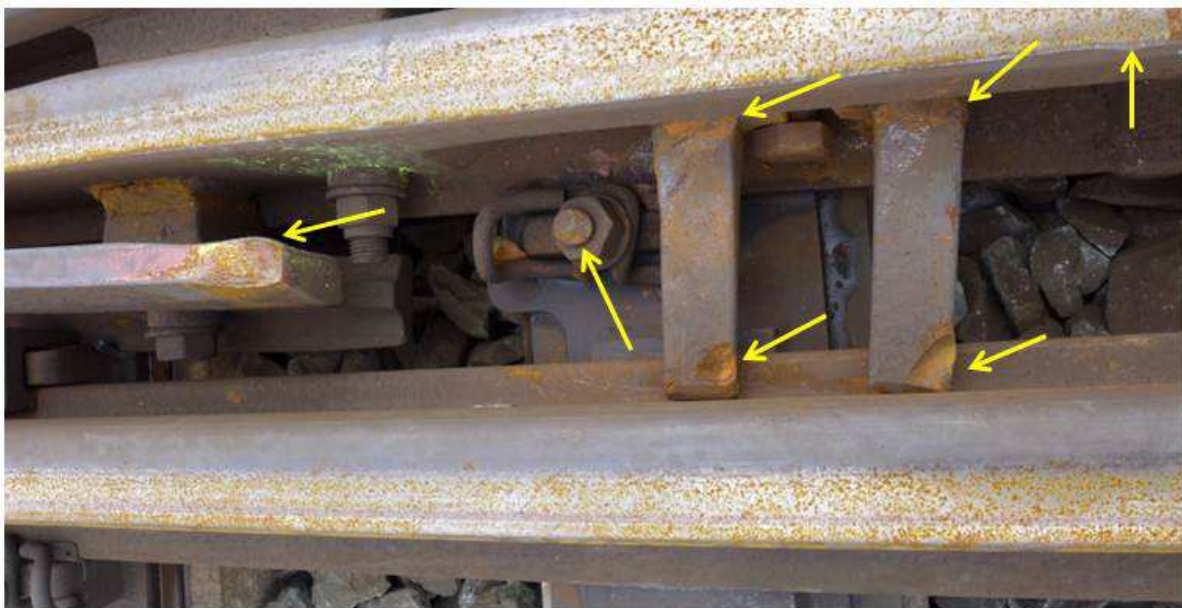
Abb. 9: Radlenker und Knaggen vor Knieschiene rechts, erste Entgleisungsschäden

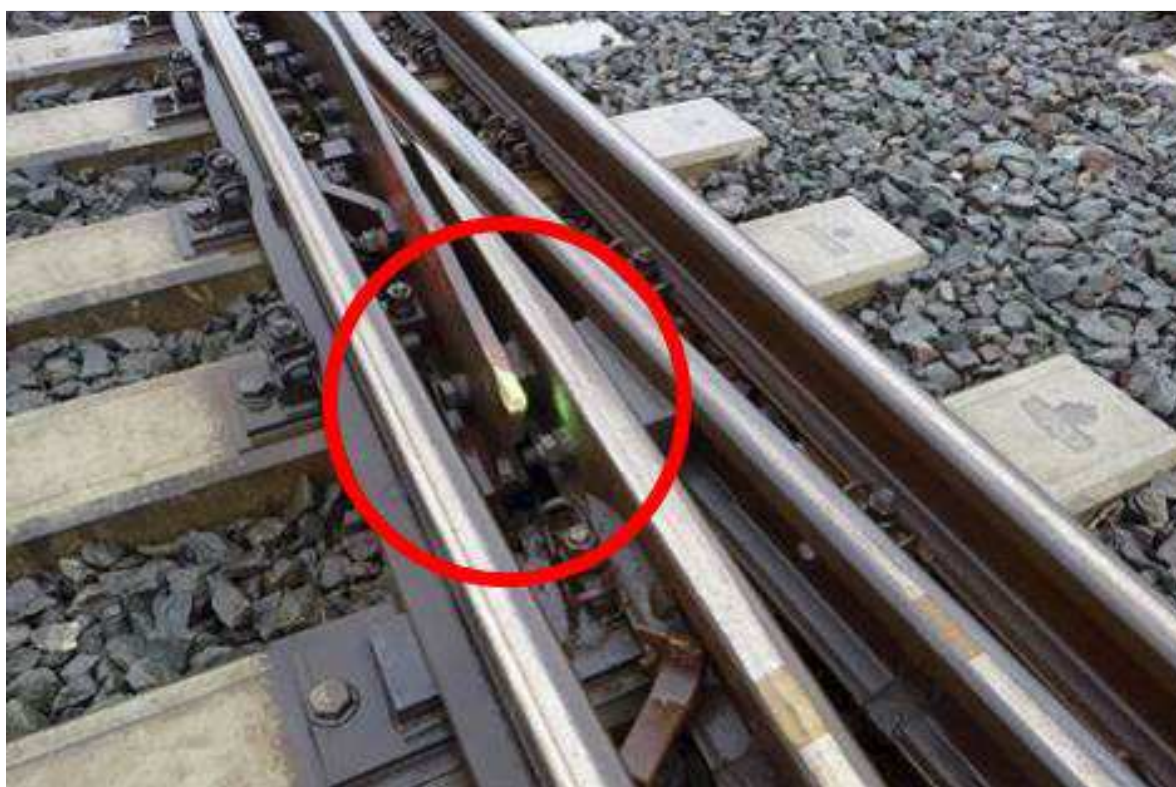
Abb. 10: Anschlagspur rechter Radlenker im Bereich der Knieschiene

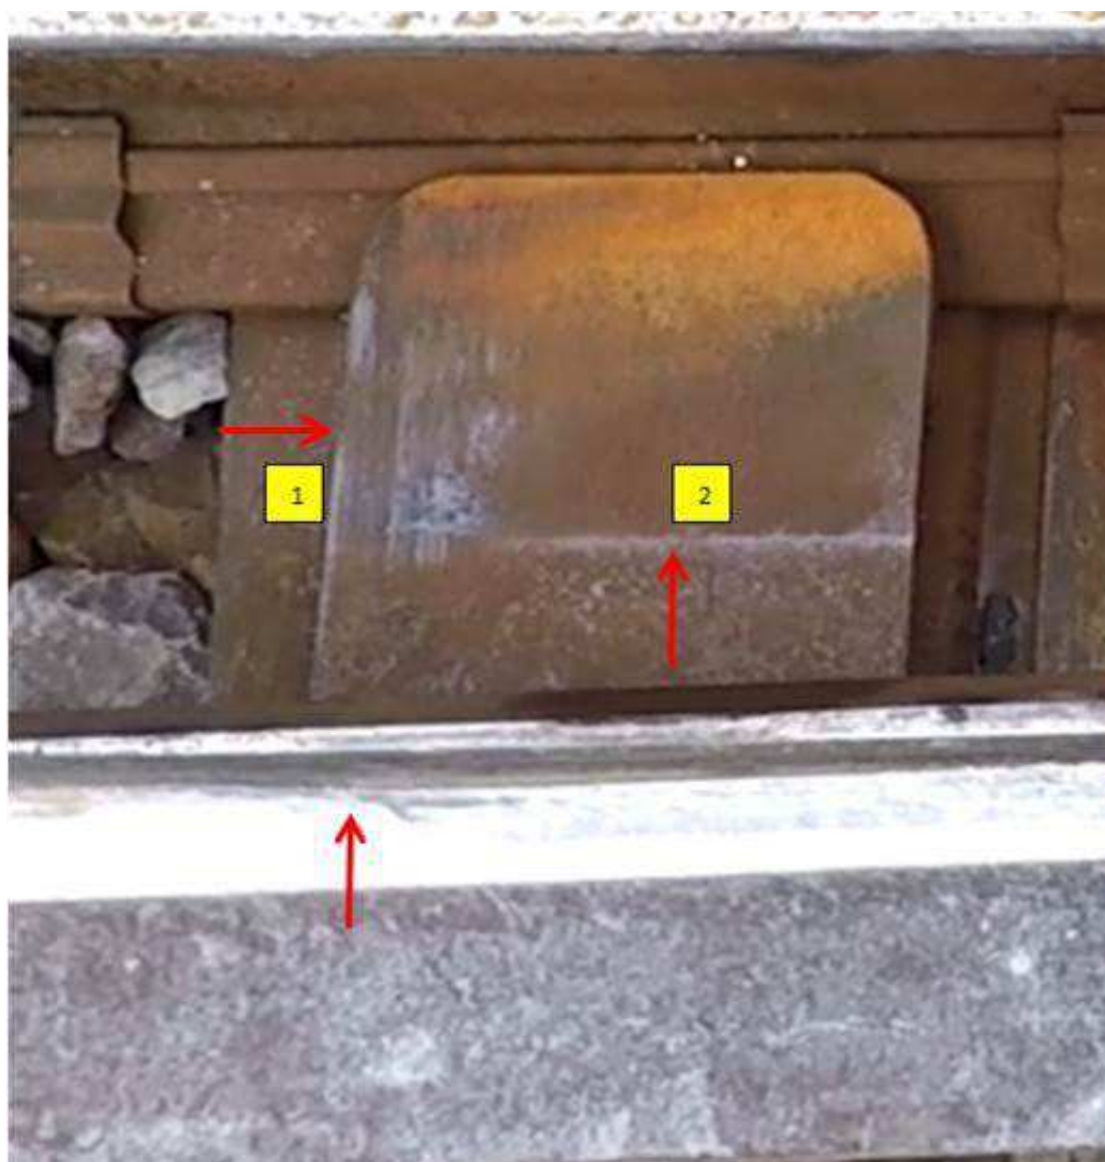
Abb. 28: erster Gleitstuhl linke Zunge

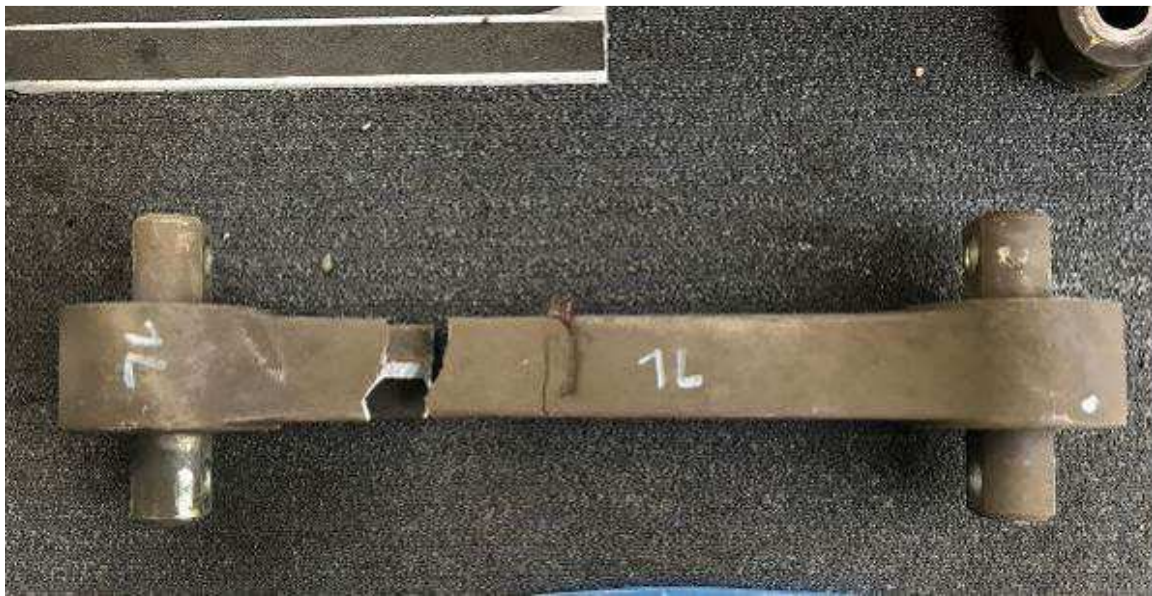
Abb. 44: Zug-/Druckstange gebrochen

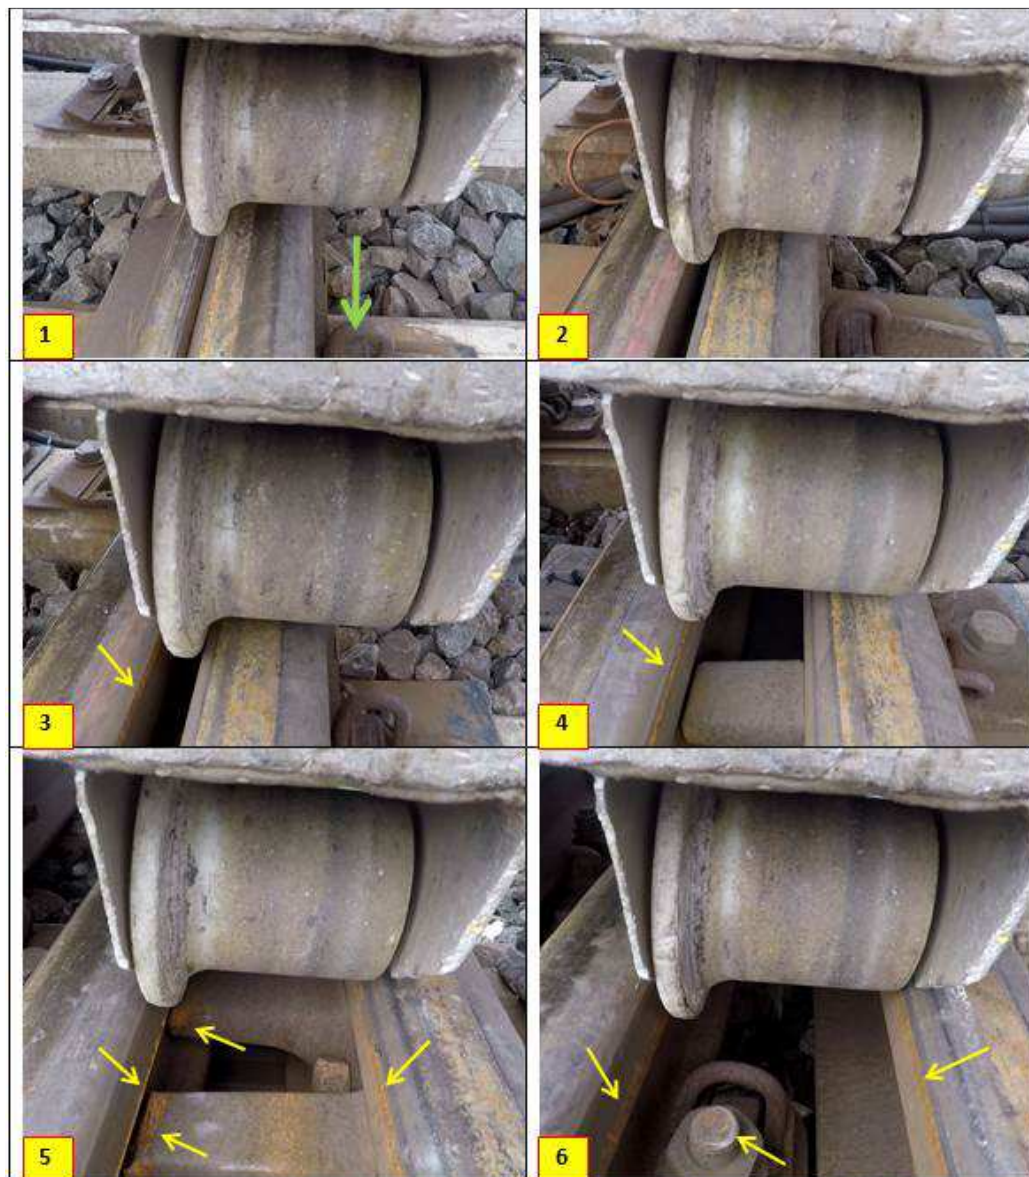
Ablauf des Entgleisungsvorgangs an der linken Zunge mit einem Rollwagen. Rad entspricht nicht dem Originalrad des entgleisten ICE

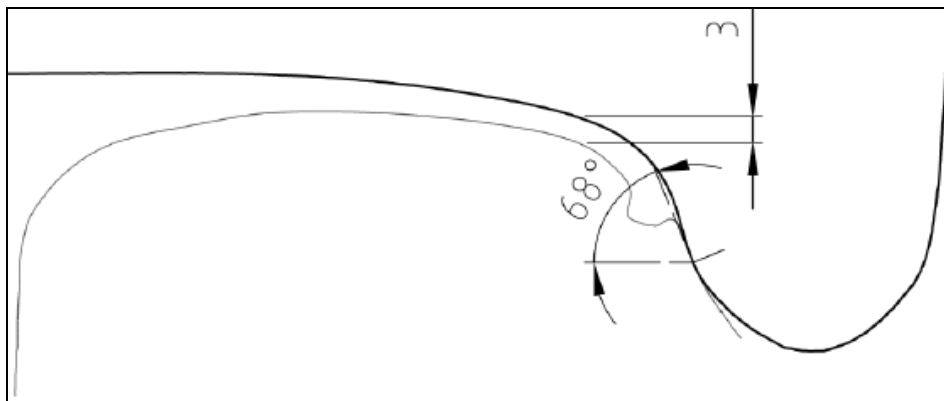
Abb. 55: Kontaktpunkt neues Radprofil / verformte Zunge, ca. 250 mm nach Zungenanfang  
Quelle: DB Netz AG

Durch das ständige punktuell steilere Anfahren der Radkränze nahm die Verformung an der Zunge nach und nach den Umriss des Spurkranzes an.

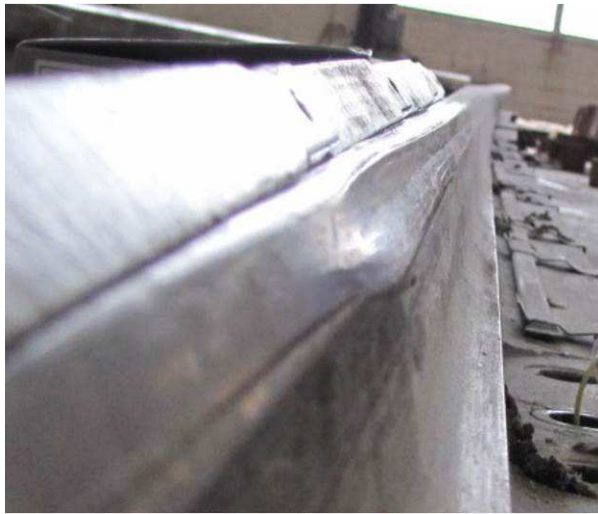
Unter Einhaltung der Vorgaben aus Ril 821.2005 hätten die zur Entgleisung führenden Verschleißmängel an der Zungenspitze durch das Inspektionspersonal erkannt werden müssen.

Da in den der BEU vorliegenden Inspektionsnachweisen allerdings keinerlei Hinweise auf Verschleiß in Form von Gratbildung und Materialverdrückung an der Zungenspitze der DKW 36 hinterlegt sind, ist davon auszugehen, dass die Mängel entweder nicht aufgefallen waren oder ignoriert wurden.

Abb. 56: Nahaufnahme I, Verformung der Weichenzunge  
Quelle: DB Systemtechnik, Minden

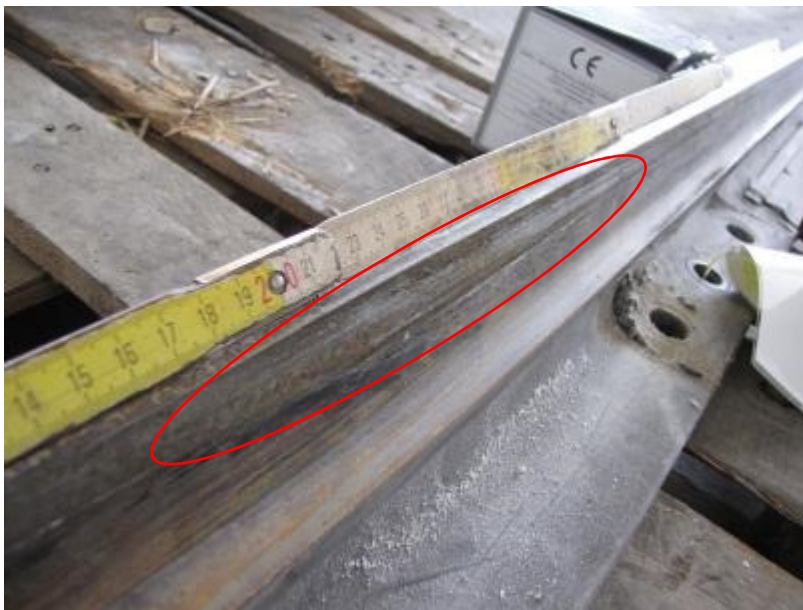
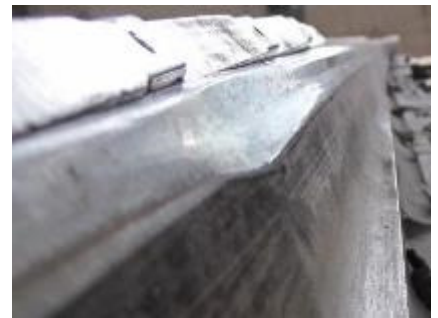
Abbildung 3: Verschleißspuren linke Zunge Weiche 36

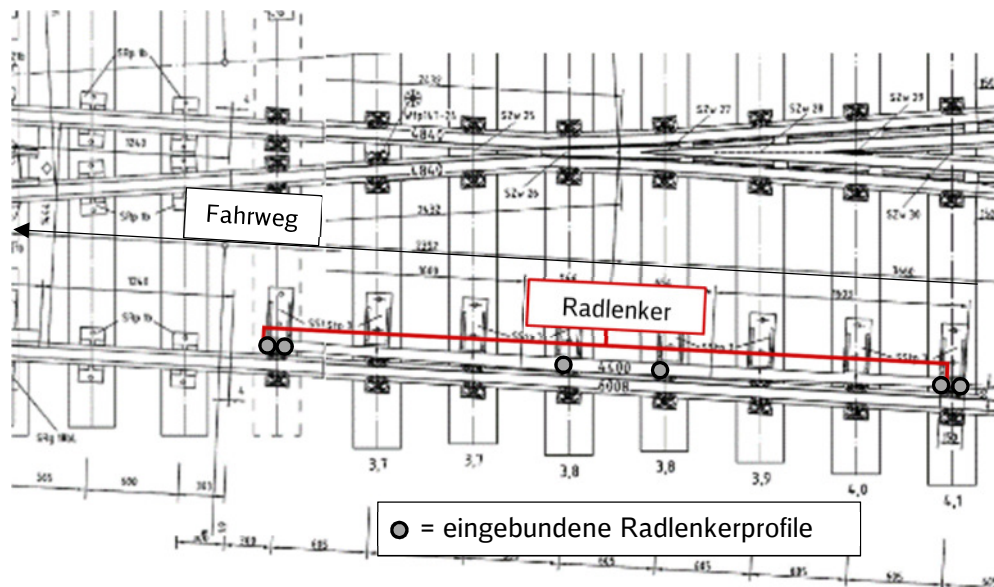
Abbildung 16: Radlenker im Herzstückbereich vor der Weichenzunge
