Untersuchungsbericht

Aktenzeichen: 60uu2013-06/200-3323

Gefährliches Ereignis im Eisenbahnbetrieb

Ereignisart:	Zugentgleisung
Datum:	29.06.2013
Zeit:	0:47 Uhr
Benachbarte Betriebsstellen:	Kayhauserfeld - Oldenburg Hbf
Streckennummer:	1520
Kilometer:	6,452

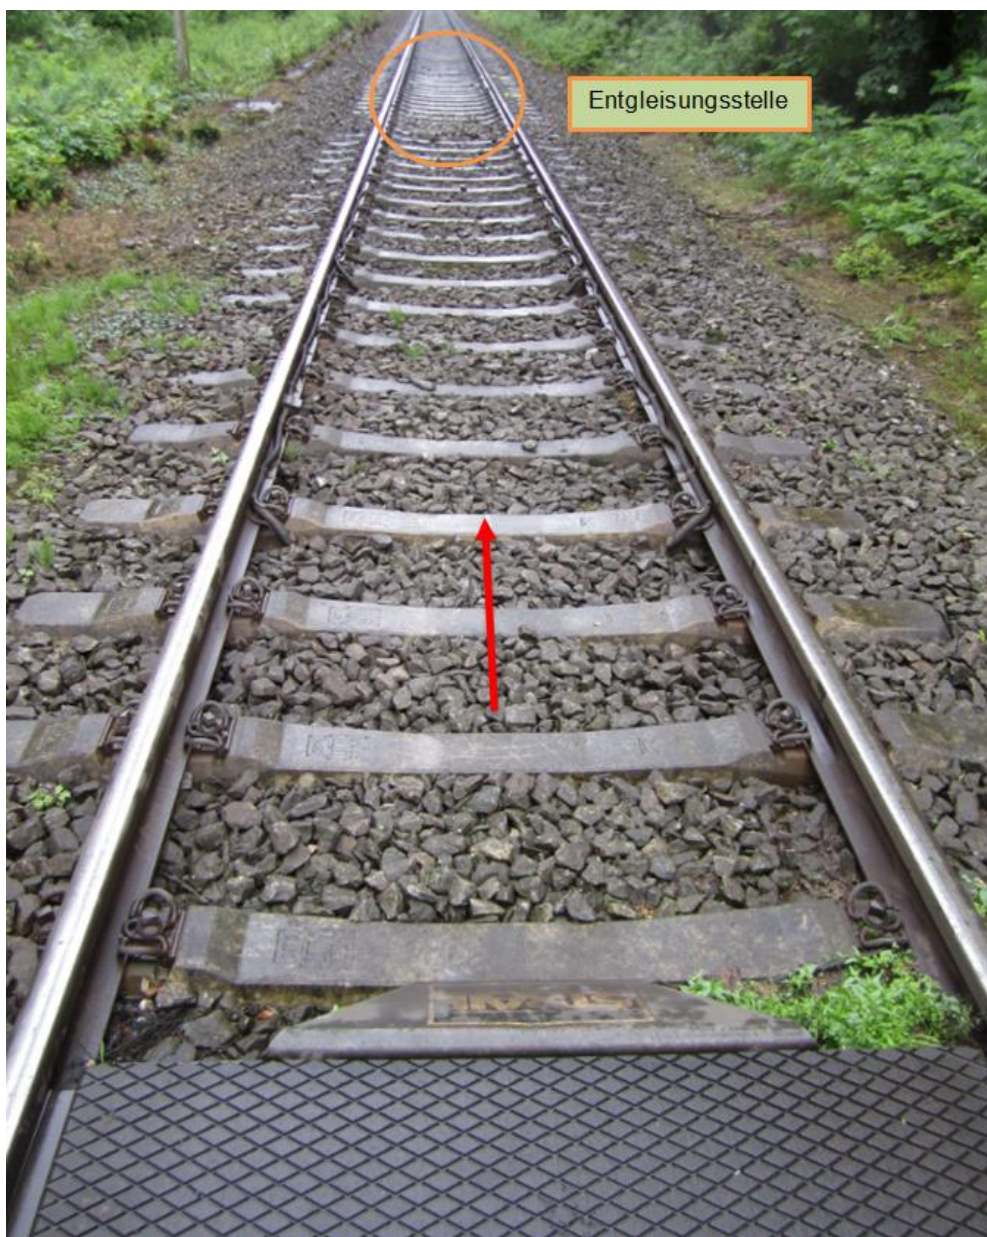
Abb. 2: Blick auf die Entgleisungsstelle

Die ersten Entgleisungsspuren in Form von Anschlägen an den Befestigungsmitteln der Schienen und Schwellen wurden ca. 14 m nach passieren des BÜ „Försterweg“ in km 6,466 festgestellt. Der aus Richtung Kayhauserfeld kommende Zug entgleiste hier mit einem Rad-satz nach links.

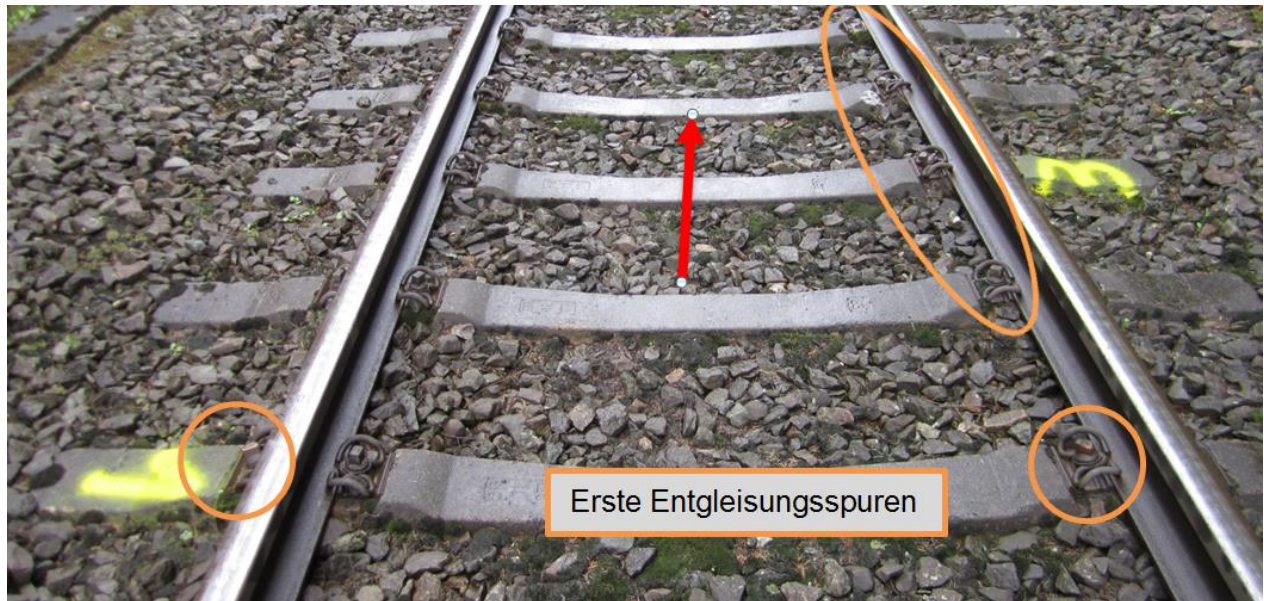
Abb. 3: Detailansicht der ersten Entgleisungsspuren

Aufkletterspuren von Radkränzen wurden weder an der bogenäußeren als auch der bogeninneren Schiene gefunden, was hinsichtlich des Entgleisungsvorgangs eher auf ein spontanes, kurzzeitiges Abheben bzw. Springen des Fahrzeugs hindeutet. Im BÜ-Bereich, sowie davor und dahinter, waren optisch mehrere hintereinanderliegende Gleislagefehler, sowohl an der rechten, als auch der linken Schiene erkennbar.

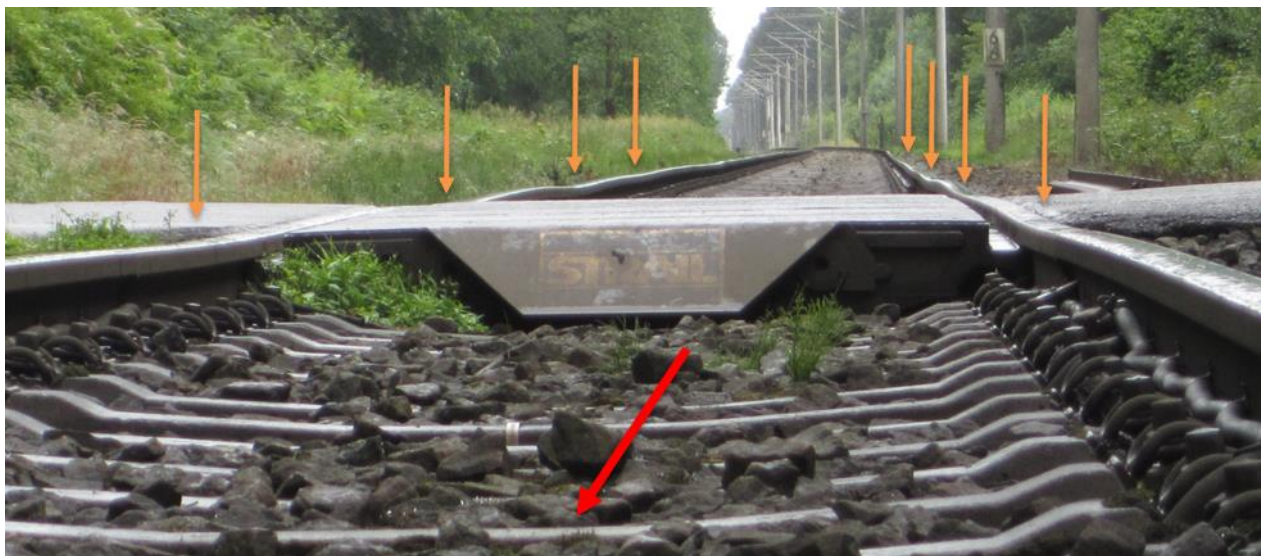
Abb. 4: periodische Gleislagefehler

Ursächlich für die Entgleisung waren phasengleiche, sich periodisch wiederholende Gleislagefehler im Bereich des BÜ. Eisenbahnfahrzeuge, die diesen Gleisbereich überfahren, werden dadurch individuell zu höheren Schwingungen angeregt. Bei Übereinstimmung der Anregungsfrequenz mit der Hubeigenfrequenz eines Fahrzeuges können die vertikalen Kräfte infolge der auftretenden Resonanz so groß werden, dass mindestens ein Rad entlastet wird, es abhebt, und der Radsatz dadurch entgleist.

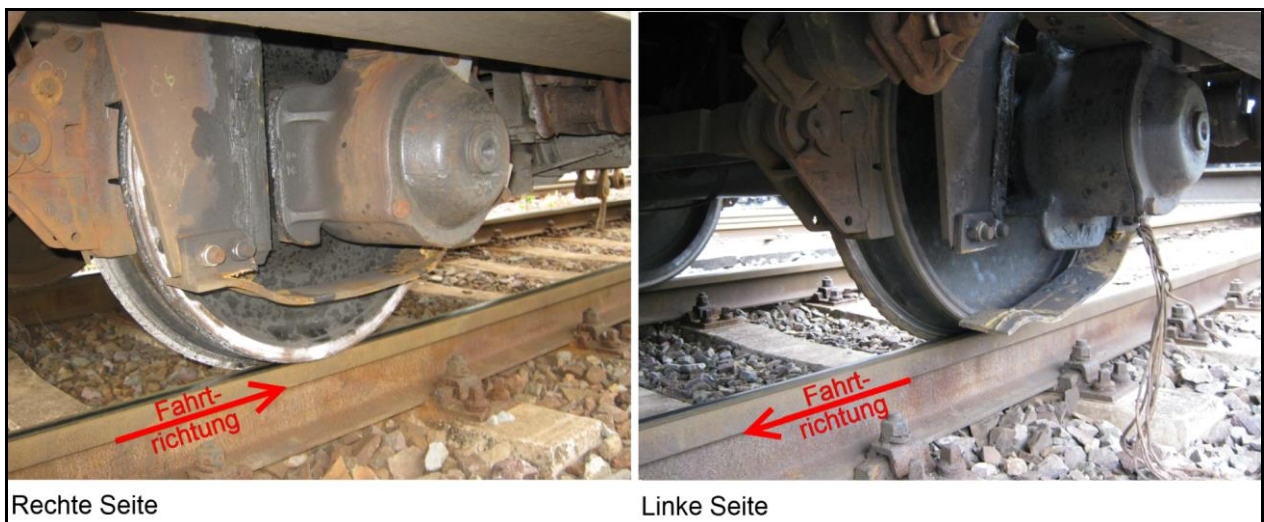
Abb. 13: Schäden am entgleisten Radsatz 1

- Bei der Zugeinrichtung über Achse 1 war die Zughakenführung im oberen Bereich leicht aufgeboben. Die Kunststoffplatte der unteren Zughakenführung wies in Folge von Materialstauchungen leichte Aufwölbungen auf. Die Kupplungsspindel war ungleichmäßig aufgedreht, der Kupplungsbügel wies Anschlagspuren auf, und der Kupplungsschwengel war darüber hinaus verbogen.
- Bei der Achslagerführung bei Achse 1 waren in Folge der Entgleisung die Radsatzhalter verbogen und die Hartmanganplatten der Radsatzlagerführungen beschädigt. Der in Fahrtrichtung gesehen rechte Radsatzhaltersteg war beidseitig angerissen, der linke Radsatzhaltersteg war vorne ab-, und hinten eingerissen (vgl. Abb. 13). Es waren leichte Anschlag- und Kratzspuren im rechten Bereich an der Wagenkastenunterseite infolge des durchschlagenden Radsatzes erkennbar.

Diese am Fahrzeug festgestellten Schäden werden als nicht unfallursächlich, sondern als Folgen der Entgleisung eingestuft.

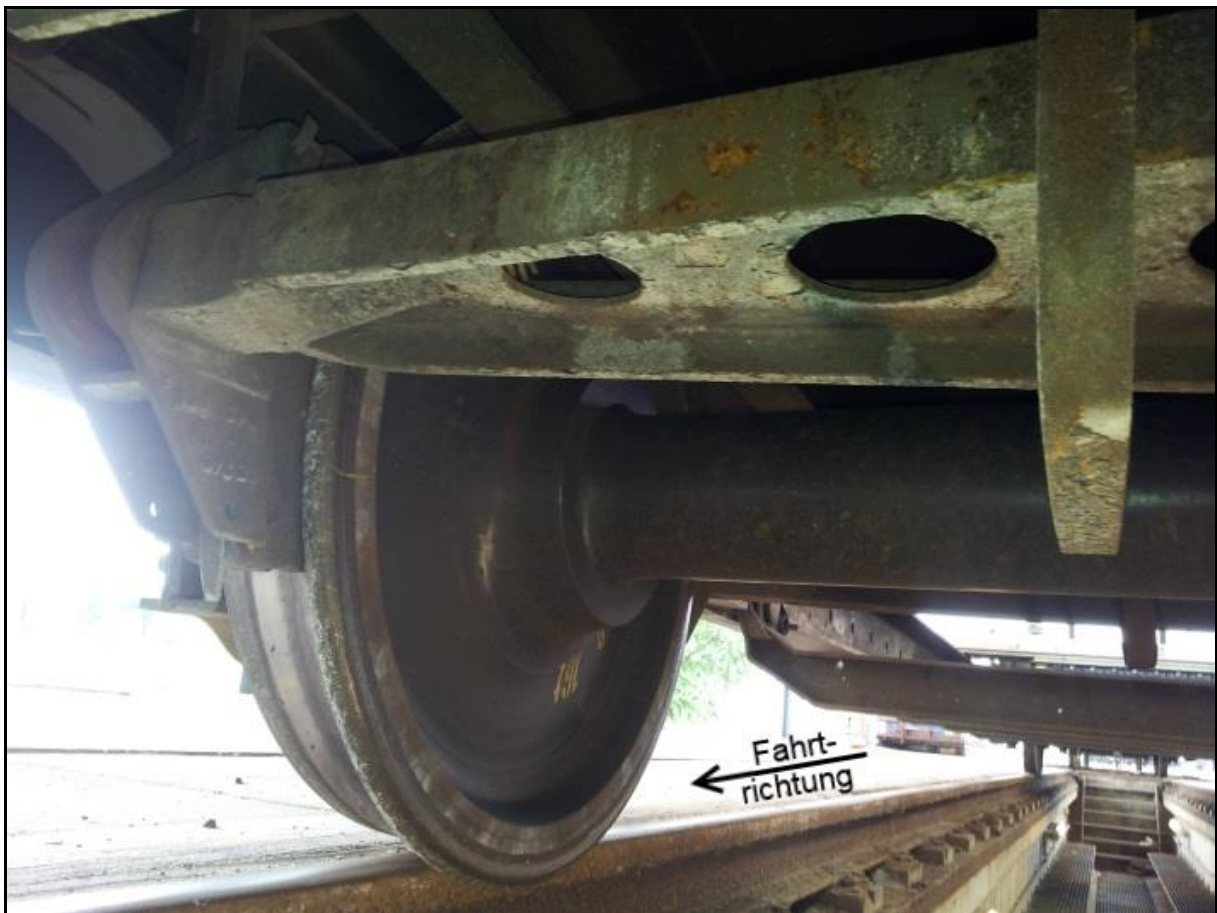
Abb. 14: Vorderer Radsatz, Entgleisungsspuren am rechten Rad

- Die Achslager waren in einem ordnungsgemäßen Zustand und leichtgängig. Hinweise auf eine thermische Überbeanspruchung waren nicht erkennbar. Das Achslager auf der linken Fahrzeugseite war verdreht.
- Die Parabelfedern waren augenscheinlich in einem guten Zustand, gebrochene Federblätter waren nicht vorhanden.
- Am Radsatz 1 waren Entgleisungsspuren auf den Laufflächen, an den Spurkränzen, der Radsatzwelle und den Lagergehäusen erkennbar. Das Erdungskabel des linken Rades war abgerissen. Radsatz 2 wies keine erkennbaren Beschädigungen auf. Bei der Vermessung beider Radsätze konnte keine Überschreitung der Toleranzwerte festgestellt werden.

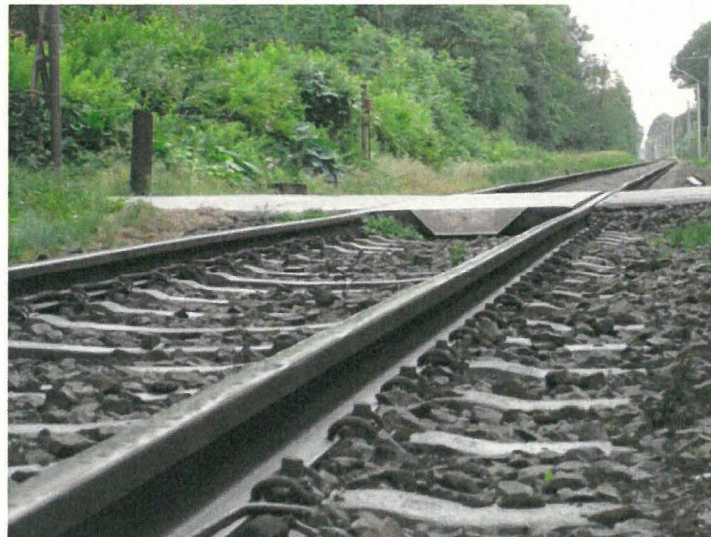
Abbildung 2-2: Entgleisungsstelle Bahnübergang bei km 6,4 – km 6,5

Die Entgleisungsstelle liegt in der Nähe eines Bahnübergangs wobei deutlich mehrere Längshöhenfehler in der Gleislage zu erkennen sind. Das Unfallfahrzeug fuhr in Richtung **fallender** Kilometrierung.

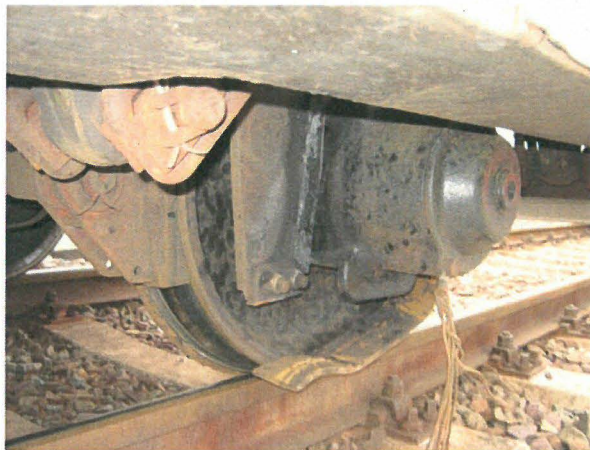
Abbildung 2-3: Beschädigungen am Radsatzhalter des Unfallfahrzeugs

In Abbildung 2-3 sind die Beschädigungen des Radsatzhalters am hinteren Fahrwerk zu erkennen. Das Fahrzeug ist mehrfach entgleist und wieder eingeleist.

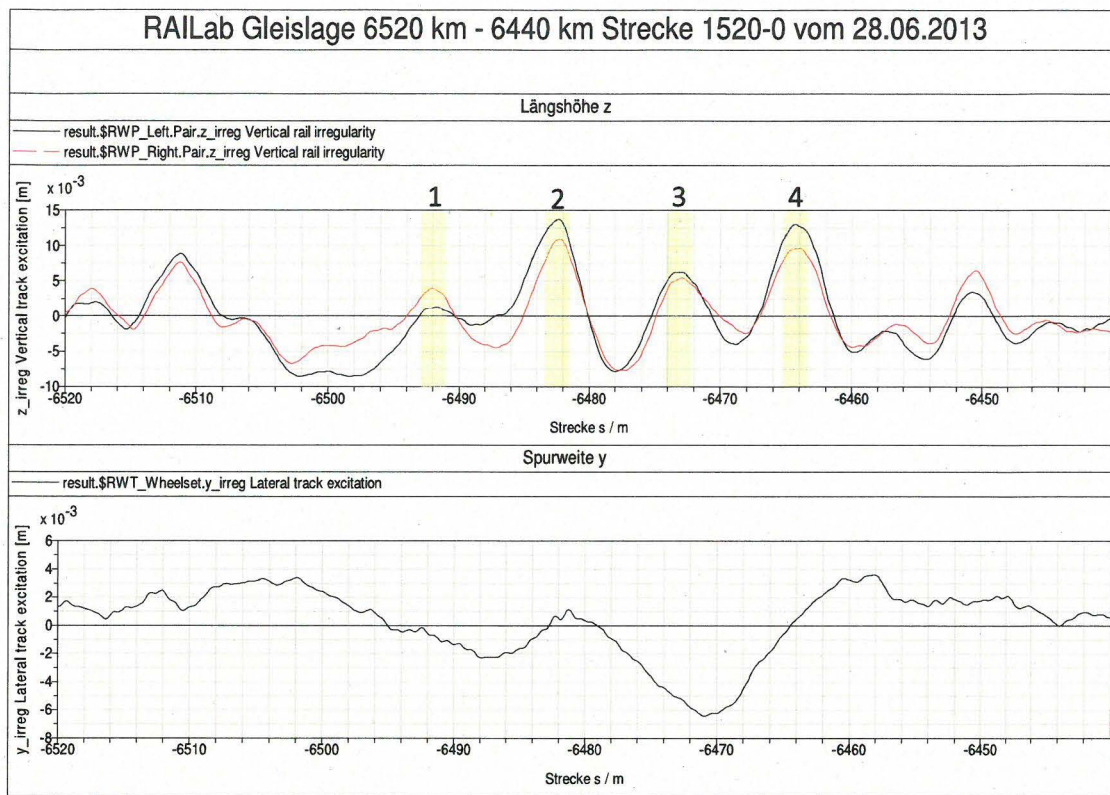
Abbildung 3-3: Ausschnitt RAILab Gleislage vom 28.06.13 km 6520 – km 6440

In Abbildung 3-3 ist dieser Abschnitt herausgehoben. Eine Auswertung der Längshöhenfehler zeigt eine gute Übereinstimmung mit dem Auswerteprotokoll des Messzuges, wobei nicht alle Überhöhungen in dem Protokoll ausgewiesen werden, da der Grenzwert nicht überschritten wurde. Insbesondere ist eine Periodizität in dem Längshöhenfehler zu erkennen, die für das linke und rechte Gleis parallel verlaufen und insgesamt sind 4 Schwingungsperioden zu erkennen (siehe Abbildung 3-3). Es liegt somit keine Verwindung sondern eine fast ausschließlich vertikale Auslenkung vor.
