# Untersuchungsbericht

Aktenzeichen: 60uu2017-02/005-3323

## Gefährliches Ereignis im Eisenbahnbetrieb

| Ereignisart: | Zugkollision |

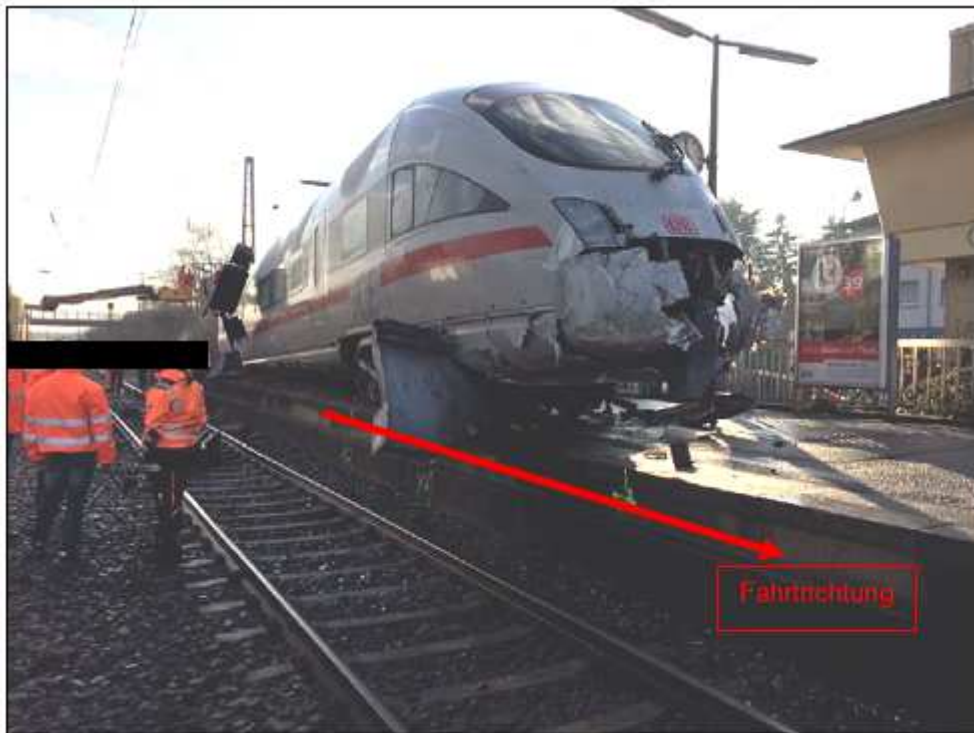
Abb. 1: Aufnahme von der Unfallstelle, vordere Teil des Triebzuges

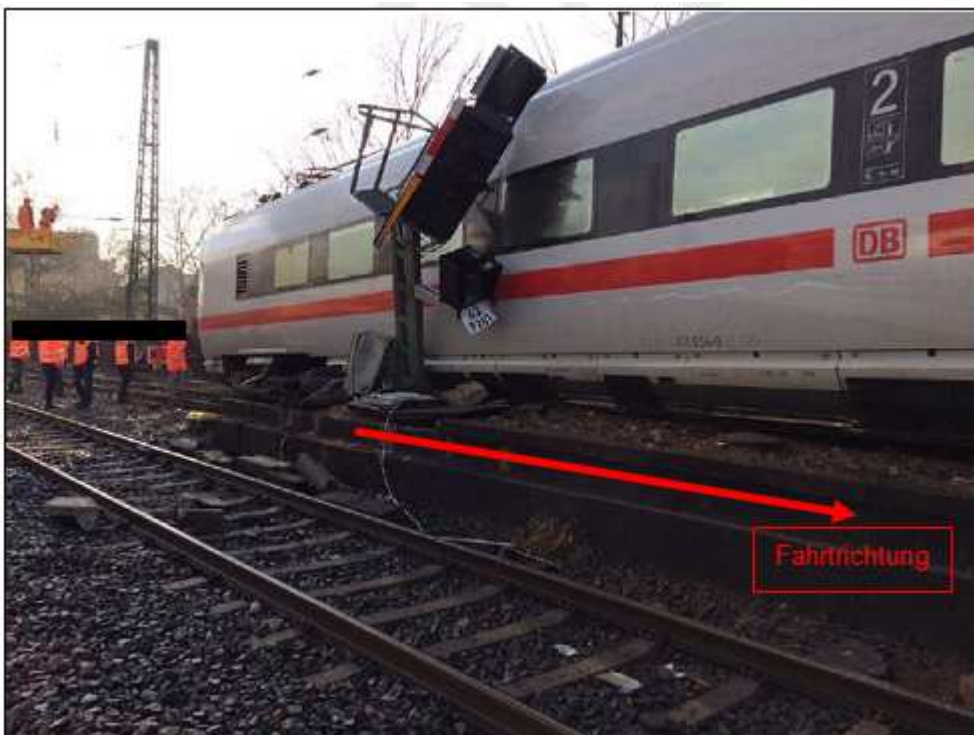
Abb. 2: Aufnahme von der Unfallstelle, hintere Teil des Triebzuges

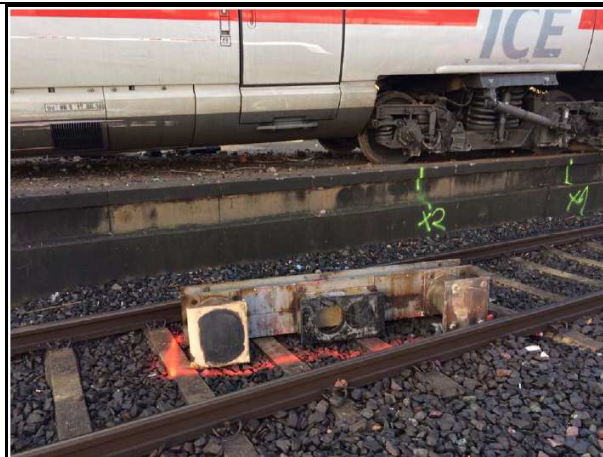
Die, durch den Infrastrukturbetreiber vorgelegten Unterlagen zeigen, dass die Inspektionsintervalle für den Prellbock eingehalten wurden. Gegen ein Aufklettern des Zuges hatten die Bremsen ein zu geringes Bremsvermögen und ein Aufklettern des Zuges konnte nicht verhindert werden.

Abb. 5: beschädigter Gleisabschluss

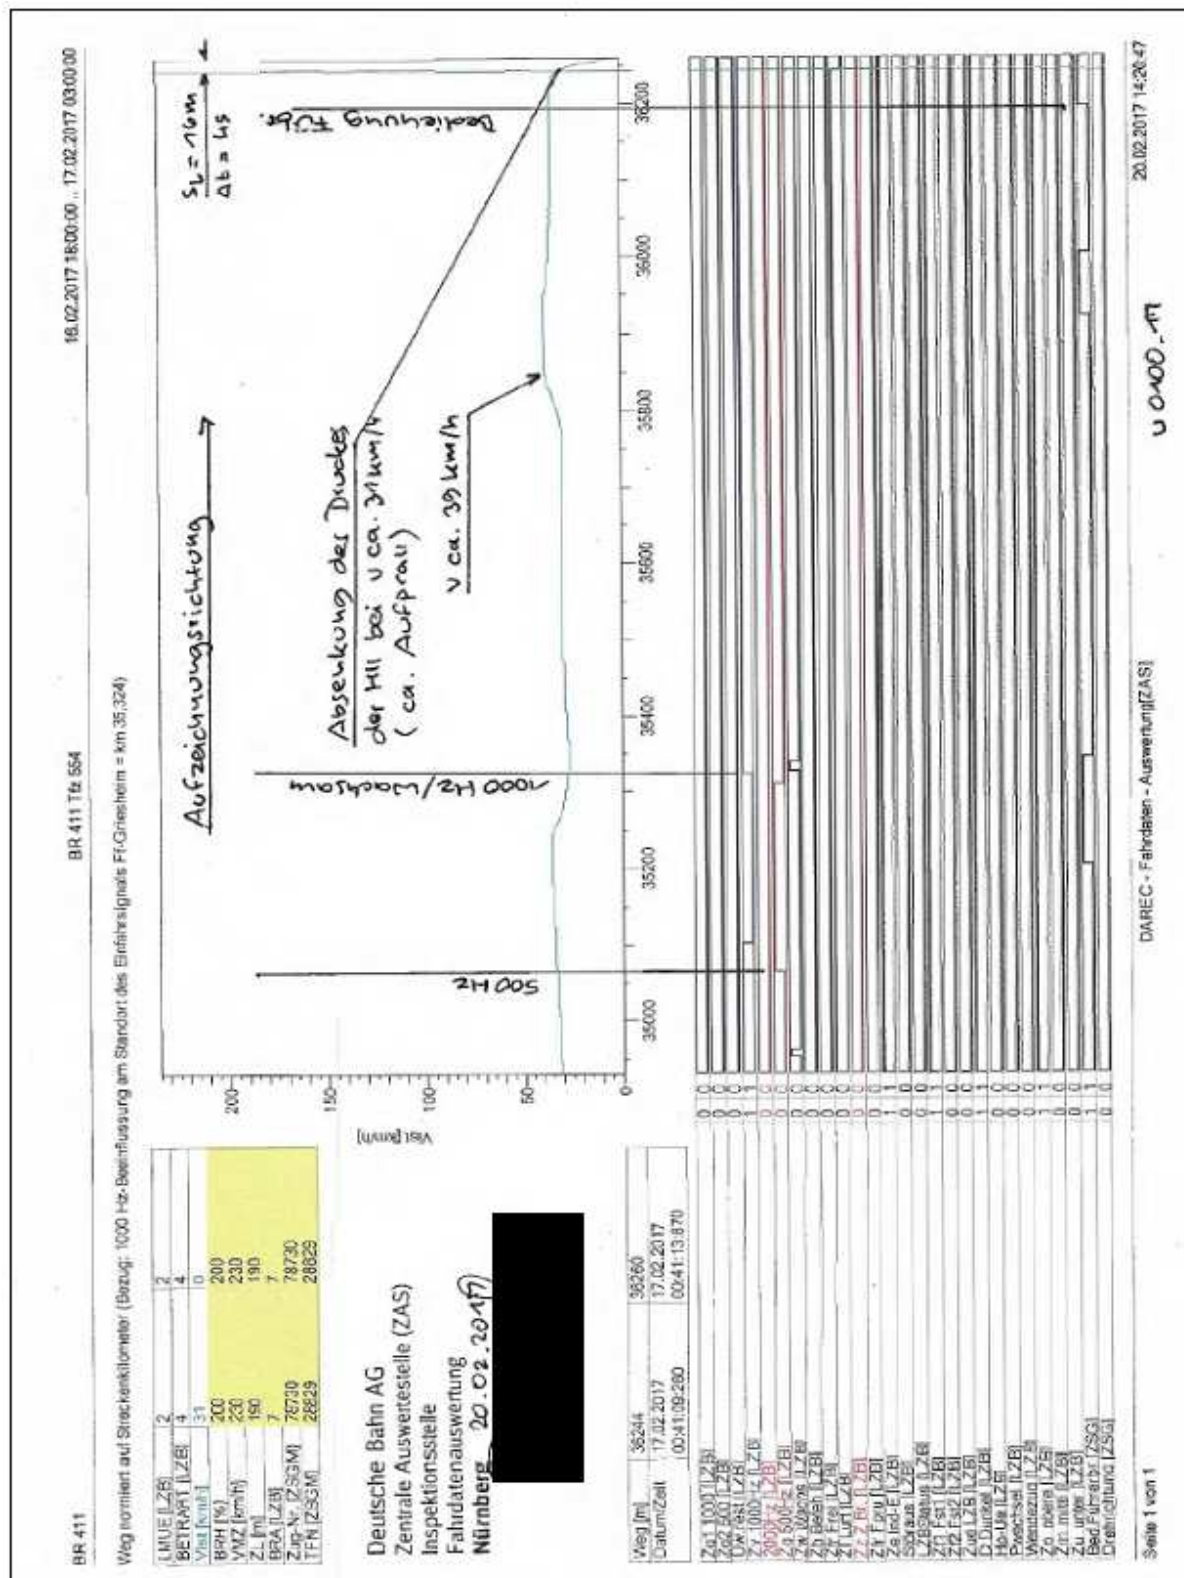
Abb. 7: grafische Darstellung der EFR

Die nach den Fahrplanunterlagen zul. Geschwindigkeit von 30 km/h wurde um bis zu 9 km/h überschritten. Der Fahrtverlauf für den untersuchten Fahrabschnitt ist aus grafischer Darstellung der EFR ersichtlich.

- Mit 00:41:13 Uhr (DSE-Zeit\*) kam der Triebzug zum Stillstand.
- Die Kollision mit dem Gleisabschluss mit anschließender Entgleisung ist bei einer Geschwindigkeit von ca. 31 km/h erfolgt.

| 4 | <ul style="list-style-type: none"><li>• Zwischen dem Einfahrsignal A237 und Prellbock wird die Geschwindigkeit unzulässig um ca. 9 km/h überschritten</li><li>• Die Zugkollision ist auf das nicht rechtzeitige Einleiten einer Betriebsbremsung des Tf vor dem Gleisabschluss zurückzuführen.</li><li>• Nach Auswertung der EFR kann die Kollision mit dem Gleisabschluss bei einer Geschwindigkeit des Zuges von ca. 31 km/h angenommen werden.</li></ul> |
