Untersuchungsbericht

Aktenzeichen: 60uu2014-05/012-3323

Gefährliches Ereignis im Eisenbahnbetrieb

Ereignisart:	Zugkollision
Datum:	25.05.2014
Zeit:	16:27 Uhr
Bahnhof:	Neumünster
Gleis:	6
Kilometer:	1,535

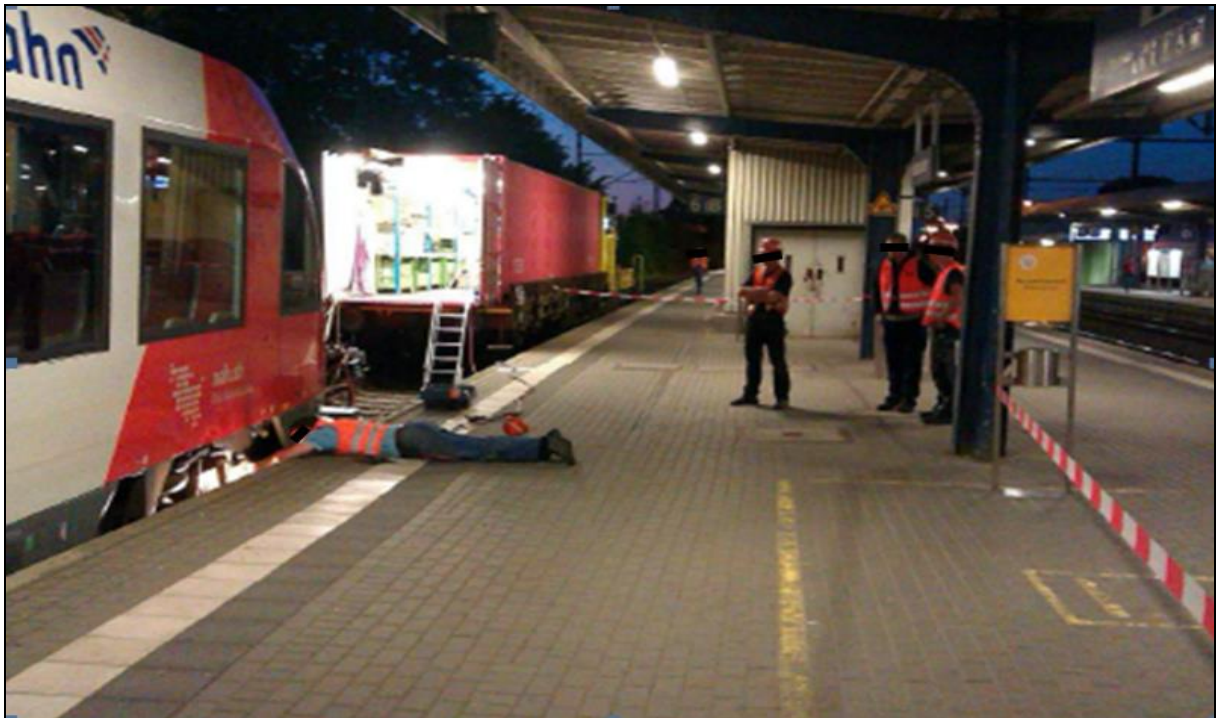
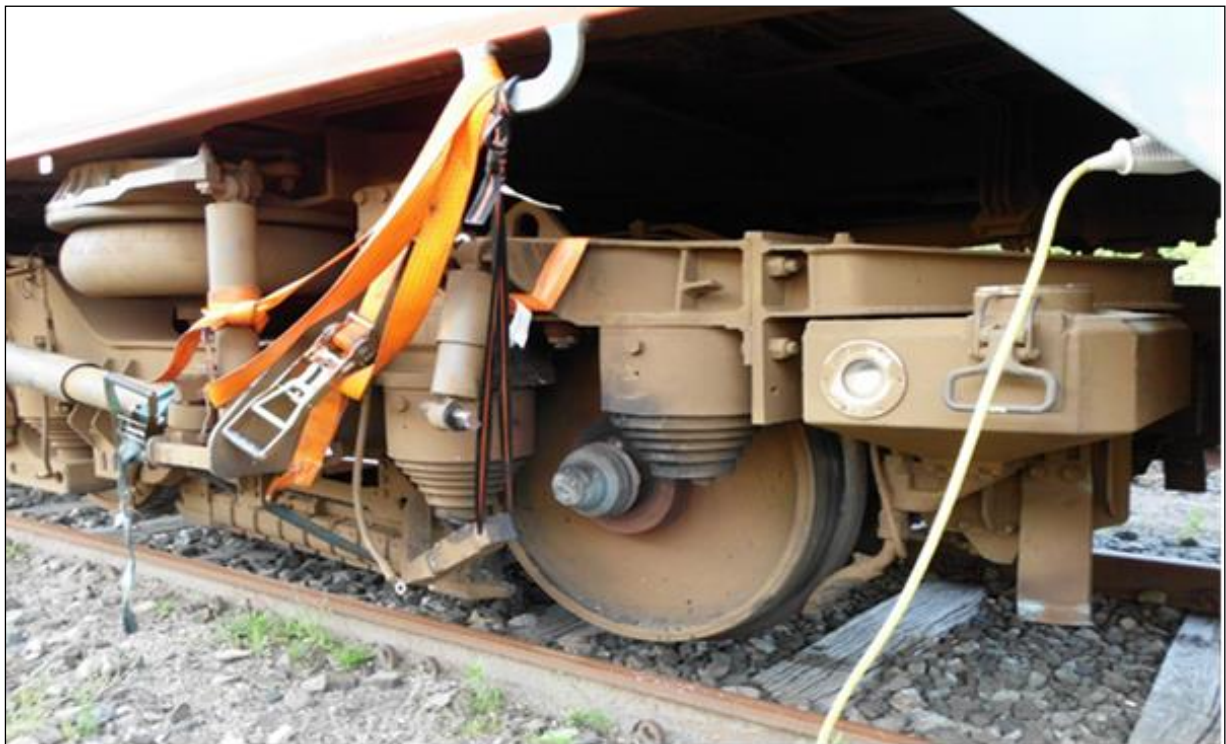
Um ca. 16:25 Uhr wurde im Bahnhof Neumünster am Personenzug durch einen Mitarbeiter der DB Netz AG, eine starke Rauchentwicklung am letzten Radsatz festgestellt und gemeldet. Bei einer anschließenden Untersuchung wurde auf Grund eines Radsatzlagerschadens ein Radsatzwellenbruch am Dieseltriebwagen durch den Triebfahrzeugführer festgestellt.

Abb. 1: Aufnahmen des Unfallfahrzeugs im Bf Neumünster

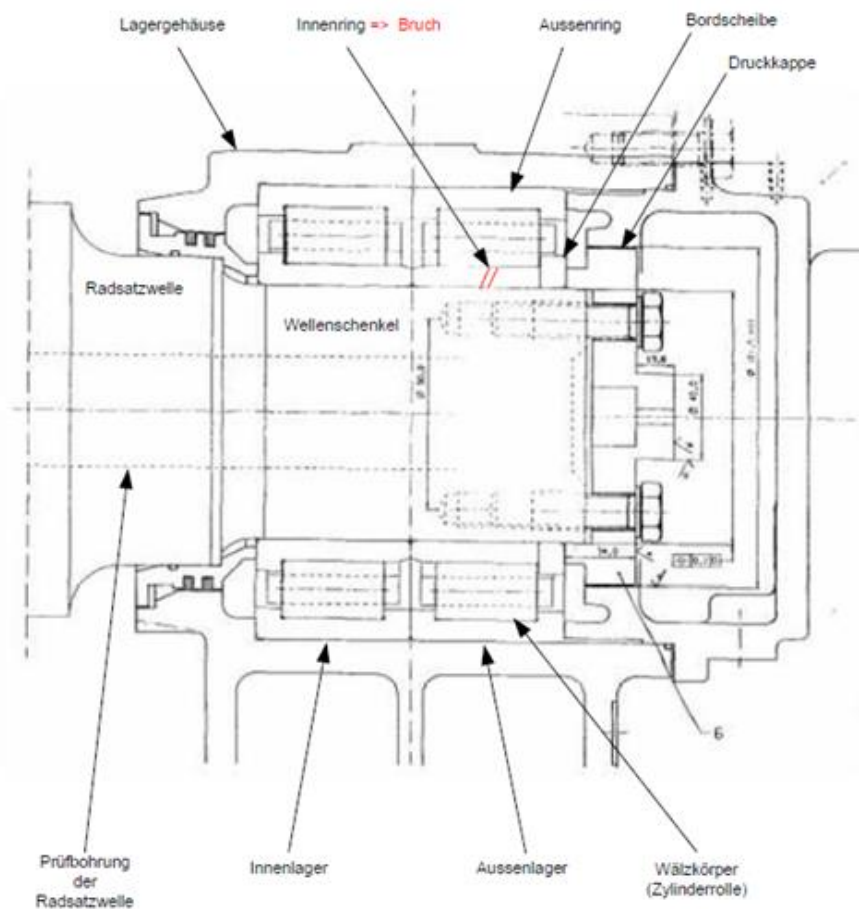
Der Ausgangspunkt für die in deren Folge aufgetretenen Schäden am Radlager 1R war eine lose Druckkappenverschraubung.

Im Lagerdeckel fanden sich die gelösten Druckkappenverschraubungen, die Druckkappe, Bruchstücke der Bordscheibe und des Innenrings sowie eine Vielzahl von Wälzkörpern des äußeren Lagers. Aufgrund der Hitzeeinwirkung war der Lagerkäfig beider Lager verbrannt.

Erkennbar war weiterhin, dass das innere Lager in der Folge blockierte und der Wellenschenkel im Innenring als Gleitlager mit großem Materialabtrag weiterlief. Der äußere Bereich des Wellenschenkels ist im Gehäuse Reibverschweißt. Der verbleibende Rest des Wellenschenkels hat sich in der Folge durch das Radsatzlagergehäuse nach oben durchgeschliffen.

Dadurch kam es zum Bruch des Lagerinnenrings und in deren Folge zum unkontrollierten Laufen der Wälzkörper. Dies hatte zur Folge, dass die Bordscheibe gesprengt sowie die Befestigungsschrauben der Druckklappe absicherten.

Aufgrund des defekten und nicht mehr tragfähigen Außenlagers muss es zu einer Überbeanspruchung des Innenlagers gekommen sein. Die als Folge starke Wärmeentwicklung führte zum Abtrennen des Wellenschenkels im Bereich zwischen den Lagern und damit zum Austritt des Wellenstummels aus dem Lagergehäuse.

Abb. 4: Schematische Darstellung eines Lagergehäuses

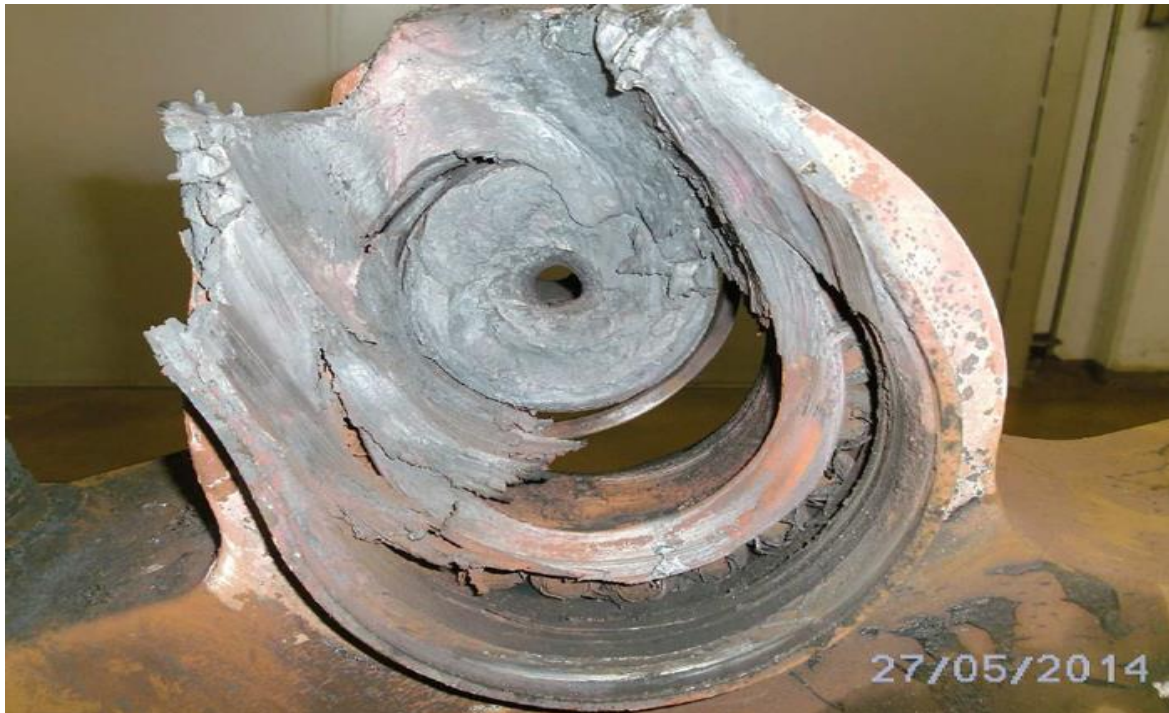
Abb. 5: Radlagergehäuse mit abgetrenntem Wellenschenkel

Ausgelöst wurde der Lagerschaden offenbar durch einen Montagefehler beim Zusammenbauen der Lager im Rahmen der Erstmontage durch den Radsatzlagerhersteller (unzureichende Vorspannung der Druckkappe). Vermutlich waren die Innenringe des Lagers nicht weit genug auf die Radsatzwelle nach innen gepresst, sodass sich die Druckkappe auf die nur kraftschlüssig sitzenden Innenringe abgestützt hat (der finale Setzschlag wurde nicht oder unzureichend ausgeführt). Durch die Betriebsbelastungen verschoben sich in der Folge die Innenringe bis in die korrekte Position und die Druckkappenverschraubung verlor die für die Schraubensicherung notwendige Vorspannung. Aufgrund der verminderten Vorspannung war es in der Folge möglich, dass sich die Schrauben der Druckkappe vollständig aus den Gewindebohrungen des Wellenkopfes lösen konnten. Bedingt durch den Kontakt der gelösten Druckkappenschrauben mit dem Lagerdeckel kam es zu einer Relativbewegung zwischen der Druckkappe und der Bordscheibe sowie zwischen der Bordscheibe und dem Innenring des äußeren Lagers. Die lokale Hitzeeinwirkung führte zu Brandrissen und damit zu einer Zerstörung der Bordscheibe und des Innenrings. In der Folge wurde das verbliebene innere Lager durch Überlastung und folgender Überhitzung zerstört.

Um zu vermeiden, dass auf Grund einer fehlerhaften Serie dieser Radsätze ähnliche Probleme auftreten, wurden alle Radsätze des Unfallfahrzeugs getauscht. Außerdem wurden alle anderen Fahrzeuge gleichen Typs nochmals überprüft.

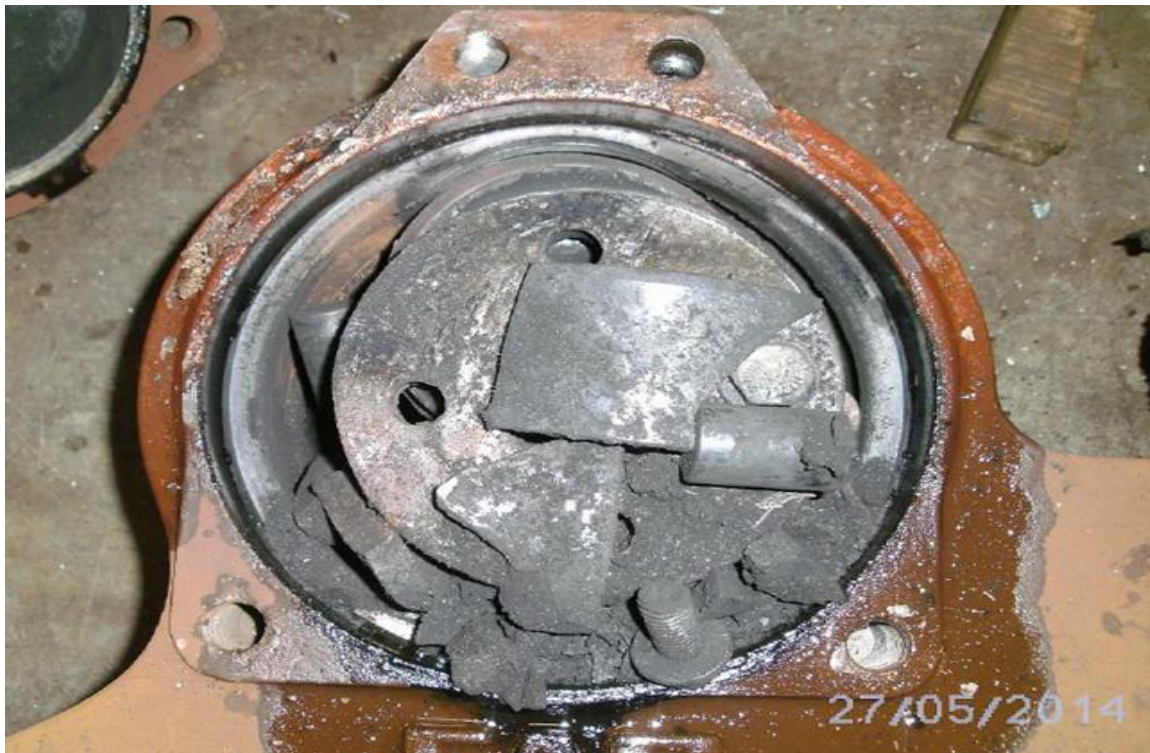
Abb. 6: geöffneter Radlagerdeckel

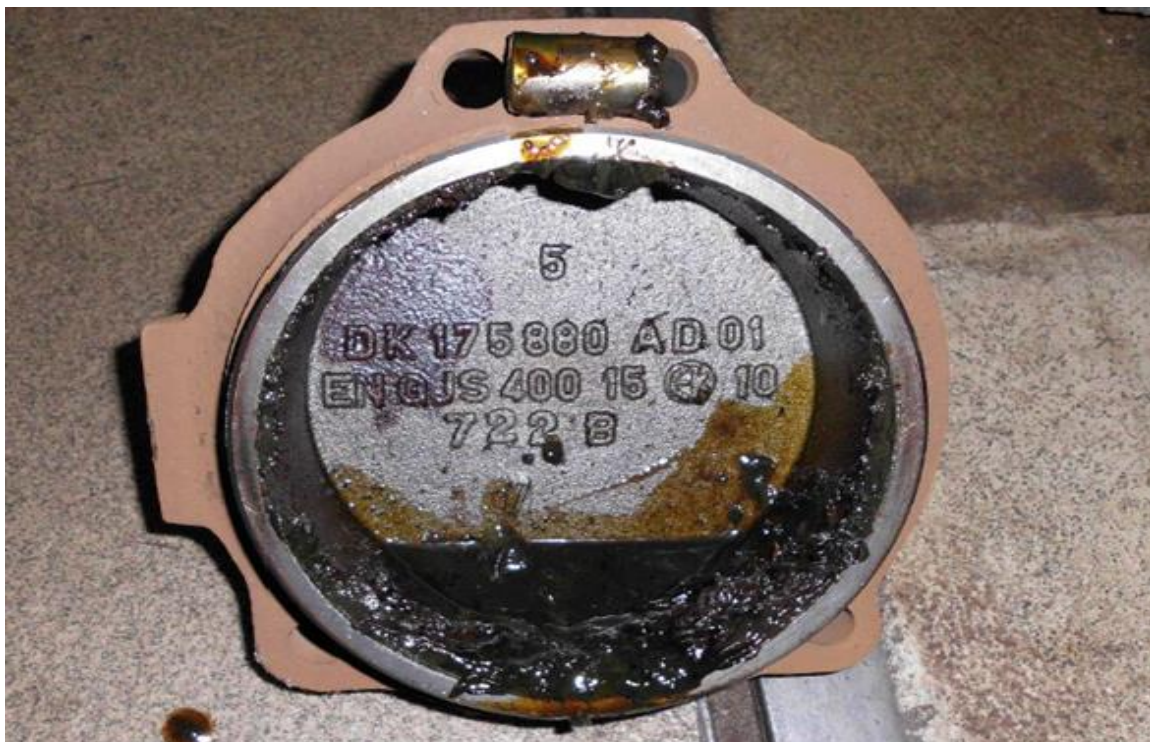
Diagnostiziert wurde eine gelöste Druckkappenverschraubung die vermutlich auf einen Montagefehler zurückzuführen ist. Daraus resultierend entstanden Folgeschäden. Dazu gehört der Bruch des Innenrings und der Bordscheibe des äußeren des Radsatzlagers in dessen Folge eine Zylinderrolle heraus fiel. Diese gelangte durch eine Prüfbohrung in die Hohlwelle, die die Radsatzlager verbindet, auf die gegenüberliegende linke Seite in das linke Lagergehäuse.

Dort wurde sie zwar gefunden, aber ohne Schäden zu verursachen. Das Wandern der Rolle wurde als Indiz des Bruches des Innenrings und der abgelösten Druckkappe gewertet. Diese Rolle zeigte keinerlei Spuren von Wärmeeinwirkung.

Abb. 7: gewanderte Zylinderrolle (Radlager 1L)
