Untersuchungsbericht

Aktenzeichen: BEU-uu2018-02/007-3323

Gefährliches Ereignis im Eisenbahnbetrieb

Ereignisart:	Zugkollision
Datum:	20.02.2018
Zeit:	21:02 Uhr
Bahnhof:	Cuxhaven
Gleis:	28
Kilometer:	271,9

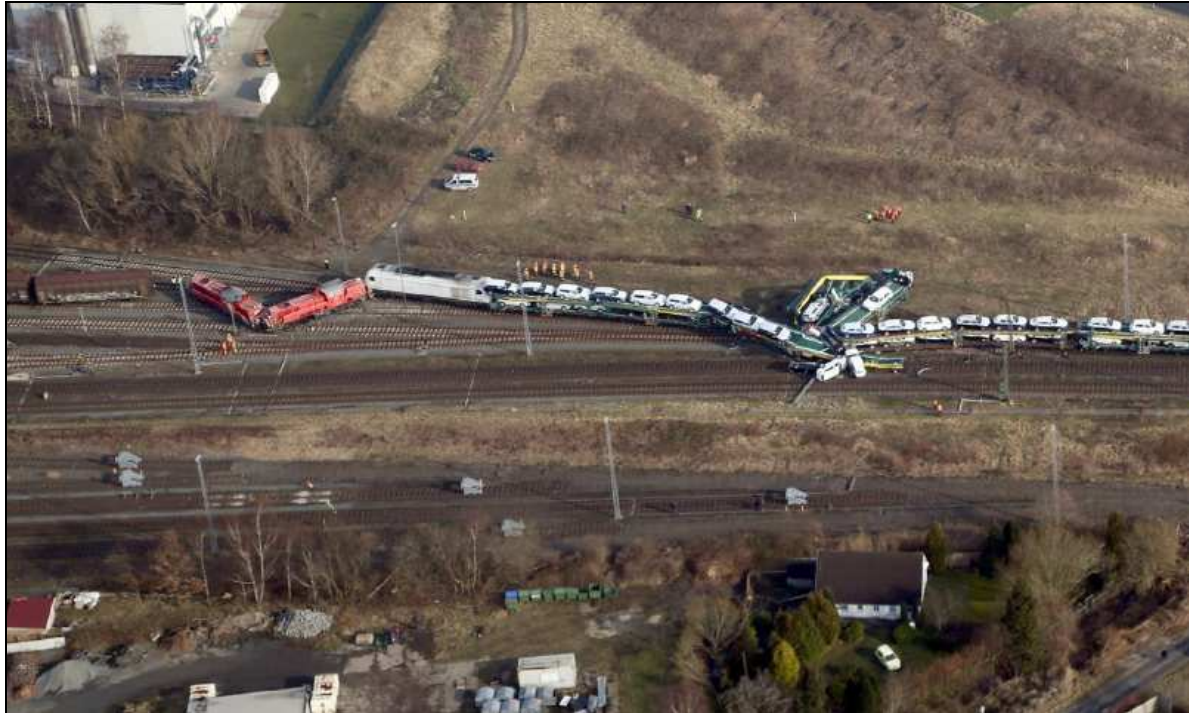
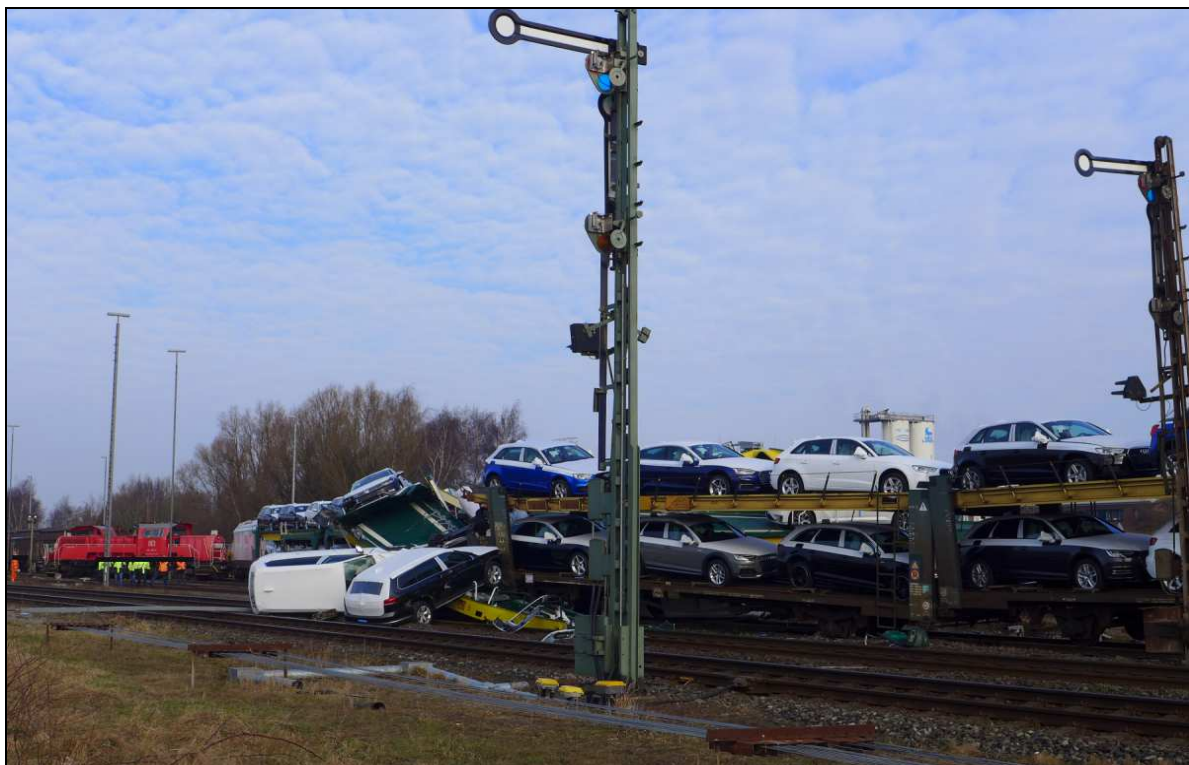
Abb. 1: Aufnahmen an der Unfallstelle

Am 20.02.2018 gegen 21:00 Uhr kollidierte im Bahnhof Cuxhaven, auf der Weiche 16, der aus Richtung Bremerhaven kommende Güterzug DGS 59750 (EVU: Rail Cargo Carrier-PCT GmbH) bei der Einfahrt nach Gleis 28 mit einem in Gleis 27, über das Grenzzeichen der Weiche hinaus, stehenden Triebfahrzeug (Tfz) (EVU: DB Cargo AG).

Die Einfahrt des DGS 59750 wurde zugelassen, obwohl ein im benachbarten Gleis stehendes Tfz über das Grenzzeichen der einmündenden Weiche hinausstand und sich dabei im Einfahrweg des Zuges befand.

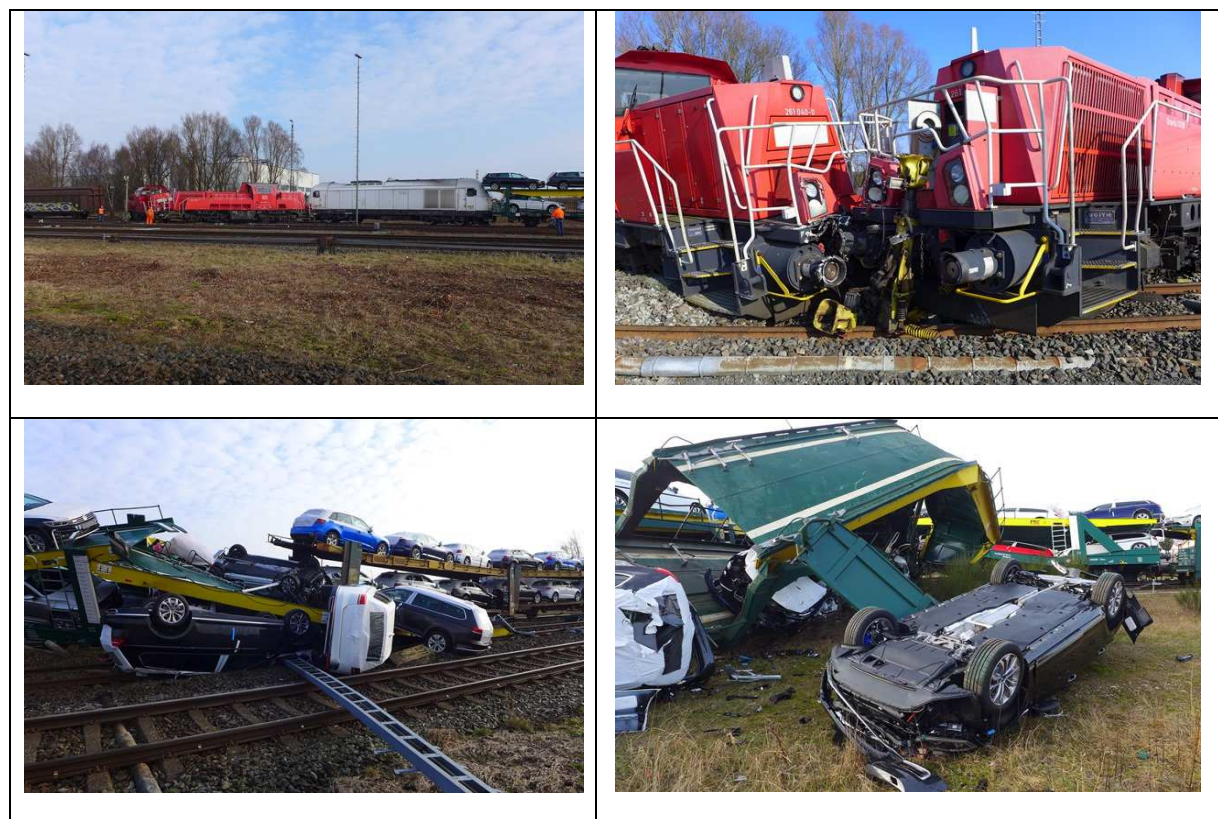
Abb. 3: Unfallfolgen

Durch die Zugkollision entgleiste das Tzf des DGS 59750 und beide Tzf des späteren EK 53681. Alle drei Fahrzeuge wurden stark beschädigt. Die ersten vier Waggon des DGS 59750 entgleisten, stürzten teilweise um, wurden stark beschädigt und teilweise zerstört. 21 der darauf verladenen Pkw wurden dabei ebenfalls stark beschädigt und teils zerstört. Der erste Wagen des EK 53681 entgleiste und wurde beschädigt.

Der Oberbau wurde im Bereich der Unfallstelle stellenweise völlig zerstört. So mussten ca. 150 m Gleis erneuert und vier Weichen repariert bzw. ausgetauscht werden. Von den LST-Anlagen wurden Schutzsignale, Weichenantriebe, PZB-Einrichtungen, Gleisschaltmittel usw. zerstört. Zudem entstanden Kosten für Betriebserschwernisse, Bergung und Sonstiges.

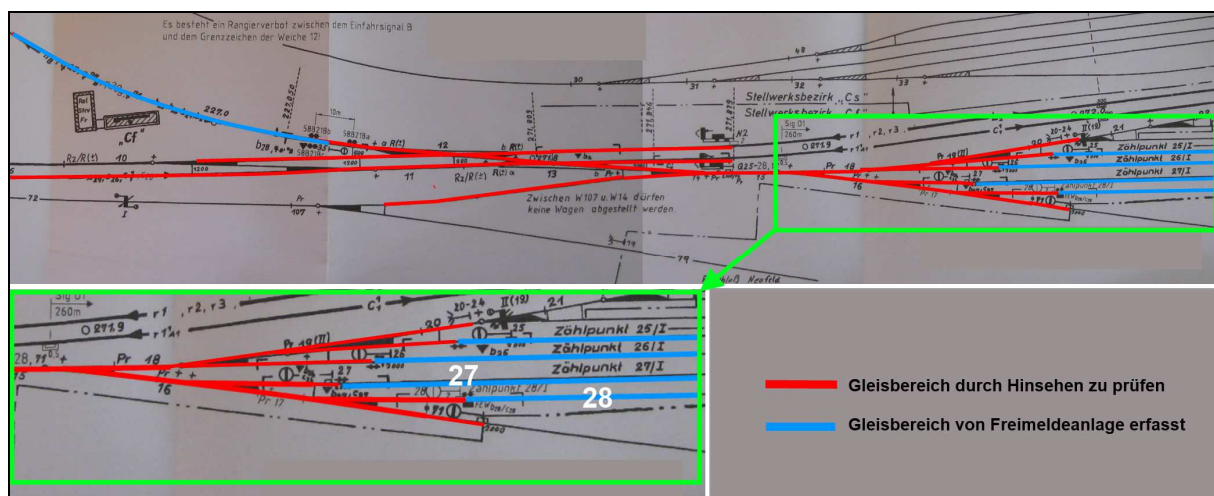
Abb. 4: Darstellung der Gleisbereiche in Bezug auf die Prüfung des freien Fahrwegs

Die jeweilige Grenze zwischen dem durch Hinsehen zu prüfenden Teil und der Gleisfreimeldeeinrichtung befindet sich lt. Signallageplan in Höhe der jeweiligen Schutzsignale in den Gleisen 25 bis 28. Das bedeutet, dass die diese Gleise begrenzenden Weichen nicht von der Gleisfreimeldeanlage erfasst werden und demnach durch Hinsehen zu prüfen sind. Was dies hinsichtlich der Fahrwegprüfung für einen nach Gleis 28 einfahrenden Zug bedeutet, soll die folgende Abbildung verdeutlichen.

Die Grenzen der Gleisfreimeldeanlagen im Güterbahnhof werden im Bebu nicht hinreichend genau angegeben. Die pauschale Angabe „Gleis 25, 26, 27 und 28“ weicht insofern von den tatsächlichen Grenzen ab, dass die Zählpunkte für das Ein- und Auszählen der Achsen in Höhe der Schutzsignale Hs25 bis Hs28 auf der einen Seite und in Höhe der Zwischensignale F25 bis F28 auf der anderen Bahnhoftsseite liegen. Die Gleisfreimeldeanlagen decken damit,

entgegen der Angabe des Bebu, nicht die komplette Länge des jeweiligen Gleises ab. Im Signallageplan ist dieser Unterschied den Örtlichkeiten entsprechend richtig dargestellt.

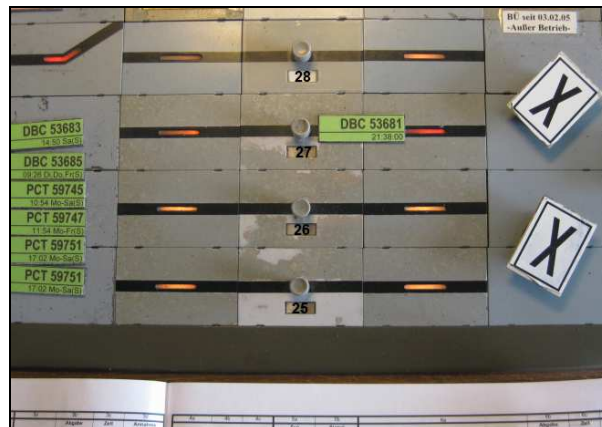
Abb. 5: Melder der Gleisfreimeldeanlage Gleise 25 bis 28

Für die Einfahrt des DGS 59750 am 20.02.2018 nach Gleis 28 hat die Gleisfreimeldeanlage das Gleis 28 korrekt als frei und das Gleis 27 ebenfalls korrekt als besetzt angezeigt. Die in Gleis 27, über das Schutzsignal Hs27 hinaus stehenden Tfz konnte die Gleisfreimeldeanlage nicht erfassen.

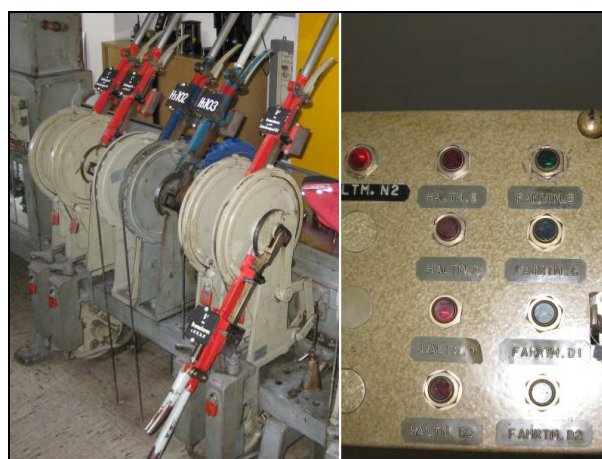
Abb. 6: Signalhebel und Fahrtmelder Esig B

Die Zustimmung zur Einfahrt des DGS 59750 hatte der Fdl mit Fahrtstellung des Esig B (Hp2 – Langsamfahrt – 40 km/h) erteilt. Der Zug fuhr somit auf einer signaltechnisch gesicherten Zugstraße ein. Diese wurde bis zum Eintreffen der BEU nicht aufgelöst. Das Esig B befand sich noch in Fahrtstellung.

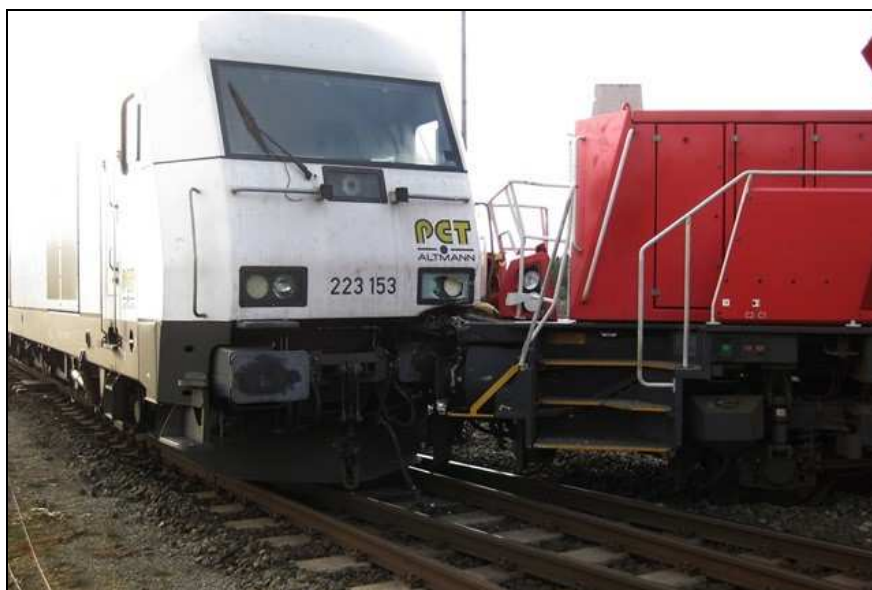
Abb. 11: Unfallspuren an den führenden Tfz (frontal, seitlich versetzt)

Nach Eintreffen an der Unfallstelle und einer ersten Inaugenscheinnahme der Unfallfolgen, insbesondere der Lage der drei Tfz, wurde deutlich, dass der einfahrende Güterzug frontal aber seitlich versetzt auf die beiden stehenden Tfz aufgefahren war. Demnach mussten diese stehenden Tfz deutlich über das Grennzeichen der Weiche 16 hinaus und bereits zum Teil im Gleis 28 gestanden haben.

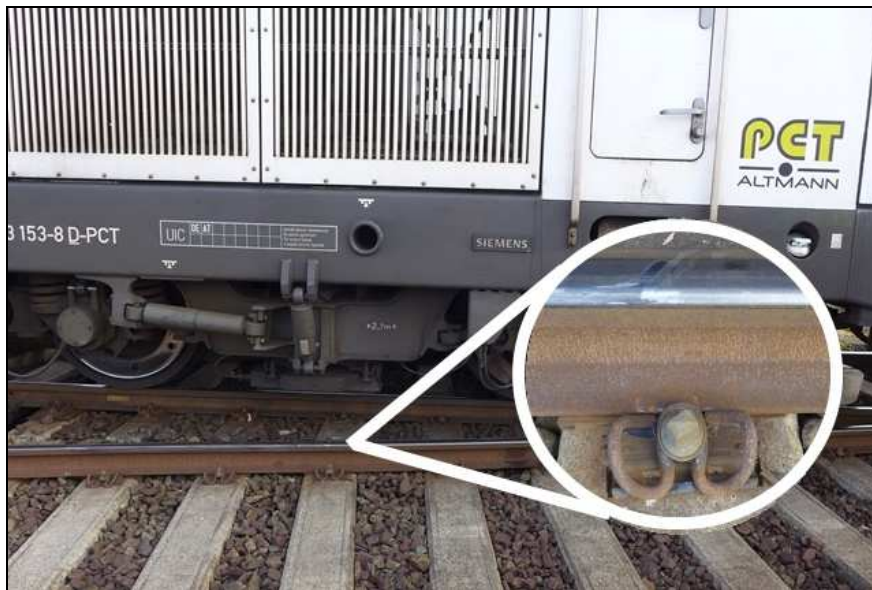
Abb. 12: Unfallspuren am Gleis 27

Die auf dem Schienenkopf in Gleis 27 gefundenen Schleifspuren, die durch das abrupte Herausdrücken des Fahrzeugs aus dem Gleis entstanden waren, ließen sich dem in Fahrtrichtung der späteren Güterzugfahrt EK 53681 vorderen Radsatz des führenden Tfz zuordnen. Unter Berücksichtigung der verbleibenden Fahrzeuglänge vom Einbauort dieses Radsatzes bis zu den vorderen Puffern, wurde die eingehende Vermutung, dass die Puffer des ersten Tfz bis an das Herzstück der Weiche 16 herangereicht haben mussten, bestätigt.
