# *Ministero delle Infrastrutture e dei Trasporti*

Direzione Generale per le Investigazioni ferroviarie

***Relazione di indagine* sull'incidente ferroviario  
del 29 giugno 2009 nella stazione di Viareggio**

Roma, 23 marzo 2012

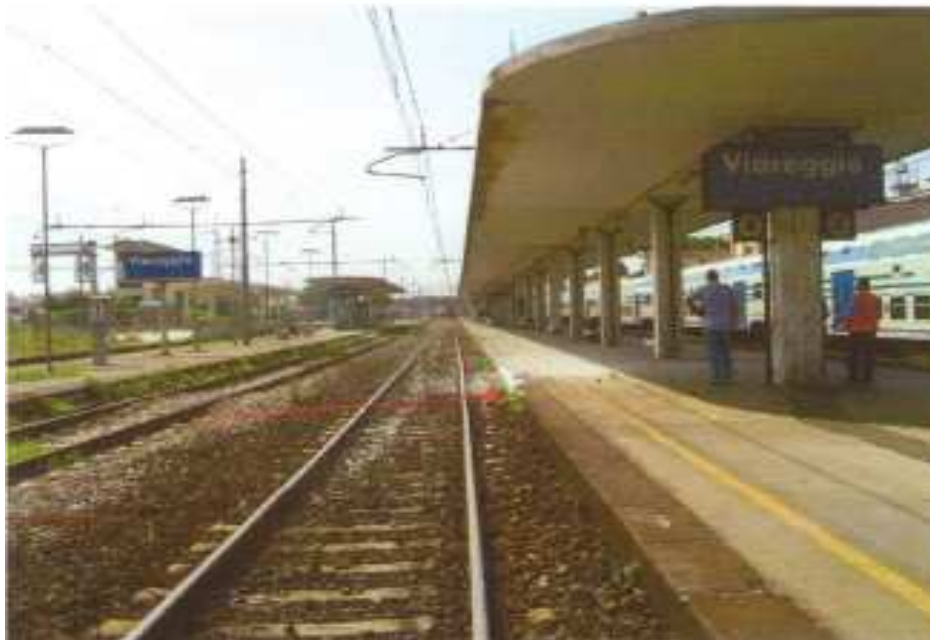
*Alla progressiva km 120+265 è sviato con un asse del 1°carrello del 1°carro (s.m.t.) mentre transitava in adiacenza al marciapiede - fra il 4°e 3°binario – il cui cordolo è stato colpito dal carrello sviato*

Punto dello svio e conseguente urto sul marciapiede (vista nord – sud) –  
Fonte Commissione Ministeriale di Indagine

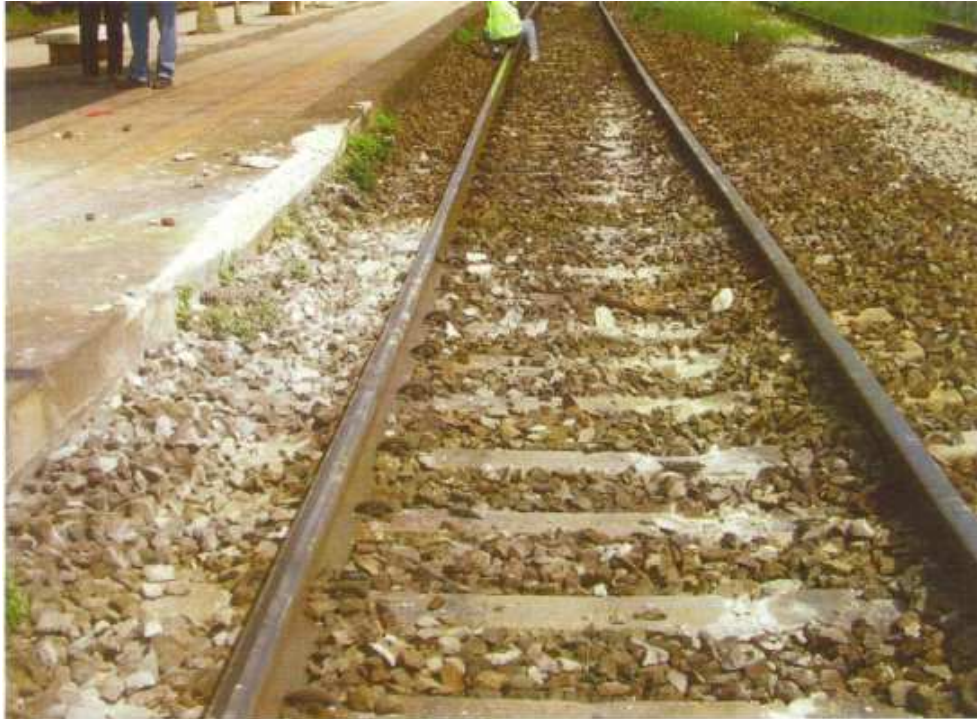
Punto dello svio e urto contro il marciapiede (vista sud – nord) – Fonte Commissione Ministeriale di Indagine

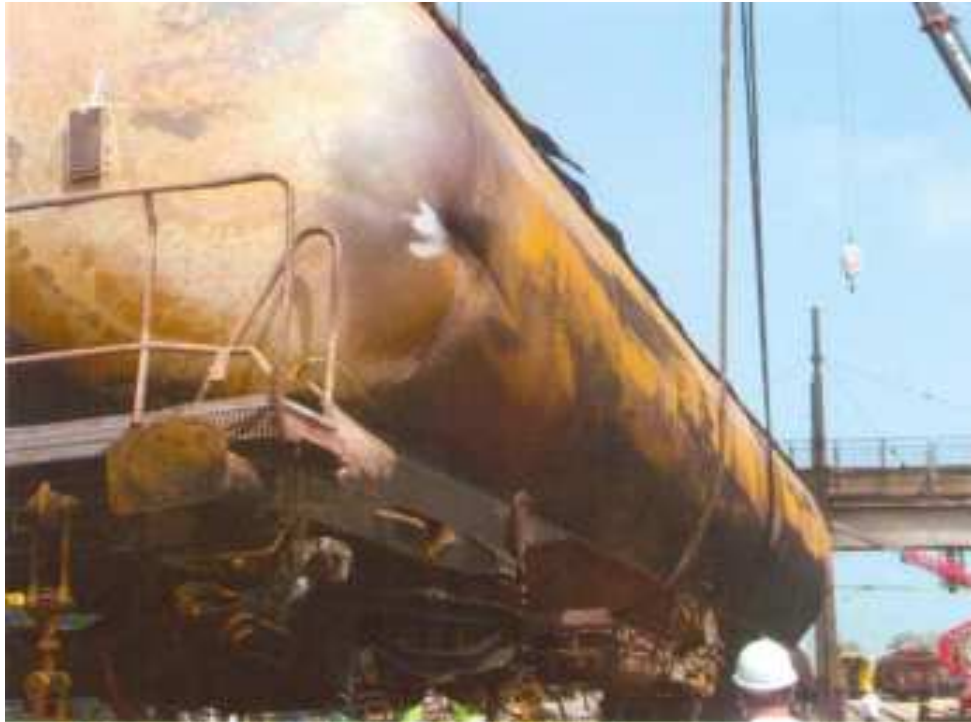
Primo carro sviato (durante il sollevamento) – fonte Commissione Ministeriale di Indagine

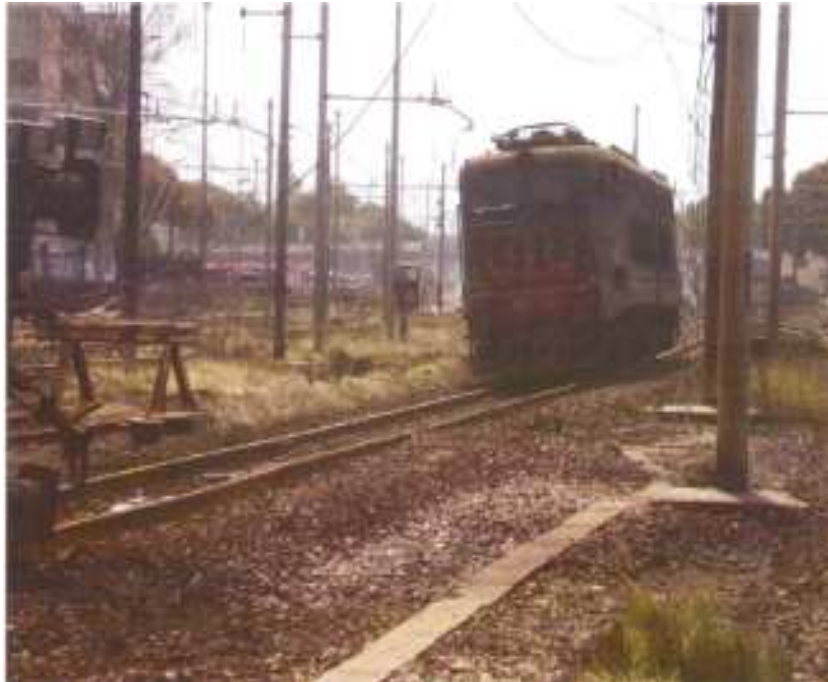
Locomotiva E655 - Fonte Commissione Ministeriale di Indagine

Come già evidenziato nel capitolo 2, durante il sopralluogo è stata constatata la posizione della locomotiva sul binario di corsa (4°) a circa 46 metri dal primo carro cisterna ribaltato: la cassa si presentava annerita dalle fiamme con alcune deformazioni evidenti e la rottura di vetri; il corridoio interno era deteriorato così come i pannelli di chiusura della cabina alta tensione.

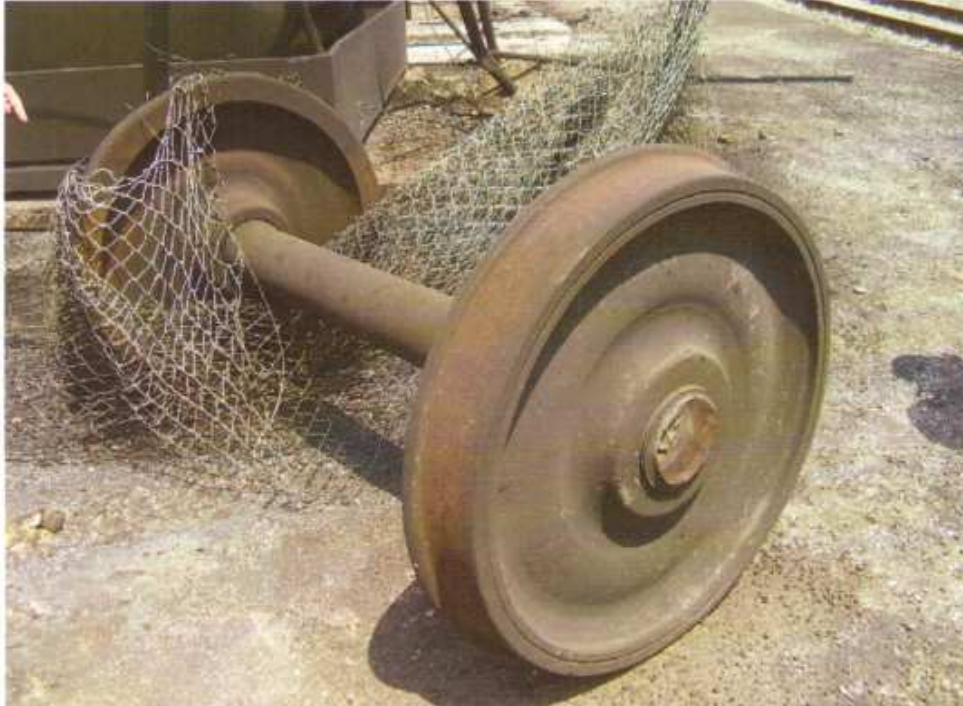
Sala montata 98331 con assile tranciato - Fonte Commissione Ministeriale di Indagine

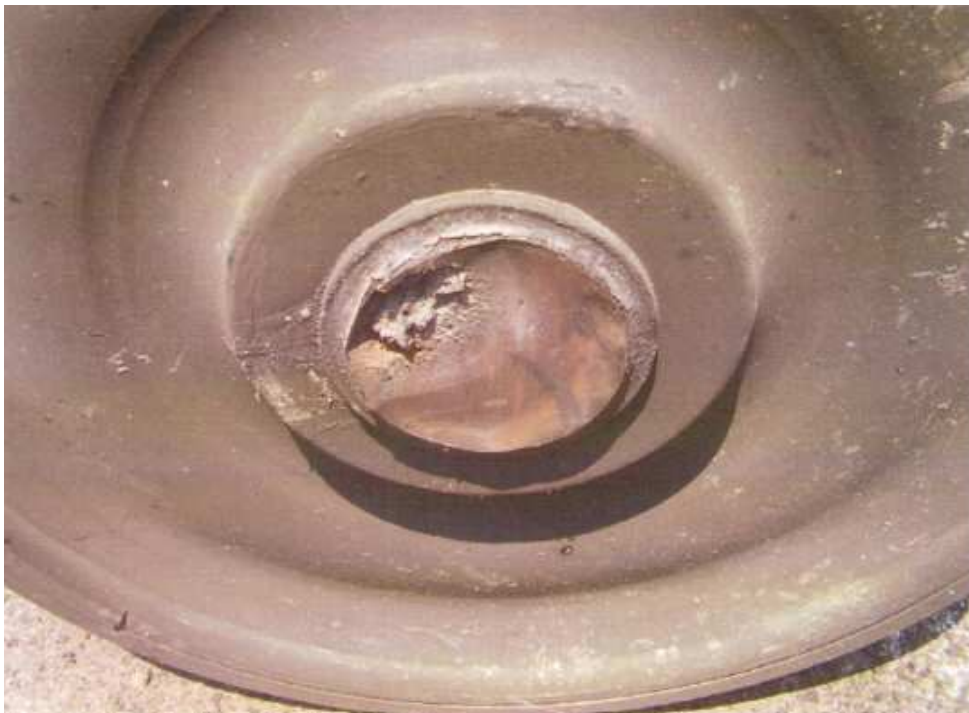
L'assile si è fratturato nell'intorno della sezione di calettamento della boccola: la sezione di rottura mostra una frattura a fatica del fusello che ha portato la sezione resistente a ridursi notevolmente fino al totale cedimento; la superficie di rottura presenta un aspetto liscio con tracce di ruggine per oltre il 60 % della superficie

Particolare assile 98331 tranciato - Fonte Commissione Ministeriale di Indagine

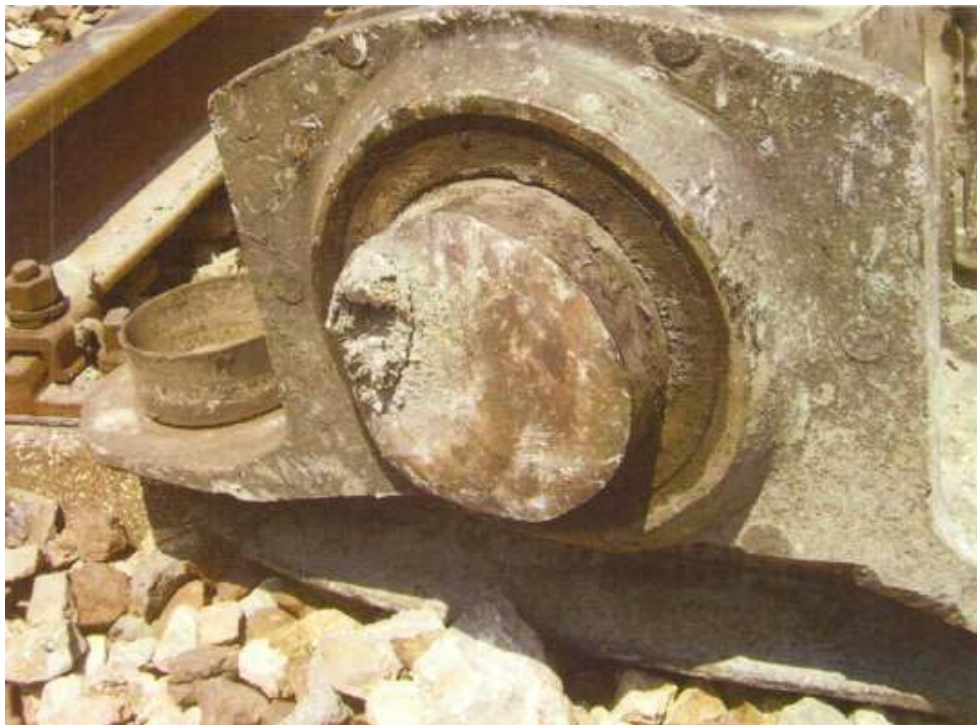
Supporto della boccola e boccola con visibile il fusello dell'assile 98331 tranciato - Fonte Commissione Ministeriale di Indagine

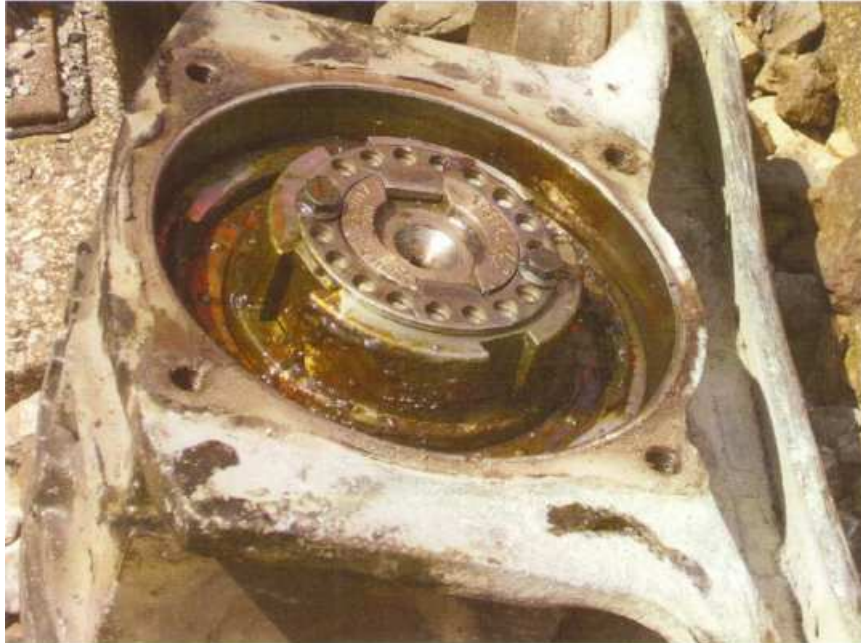
Stato di lubrificazione della boccola - Fonte Commissione Ministeriale di Indagine

E' peraltro evidenziato in altra parte di questa relazione come nelle ore della mattina del 30 giugno 2009, con registrazioni filmate effettuate dagli Investigatori e dalla Polizia Ferroviaria, si sia proceduto all'apertura del coperchio della boccola dello spezzone di assile constatando che la boccola si muoveva liberamente ed il grasso, contenuto all'interno della boccola, non risultava deteriorato.

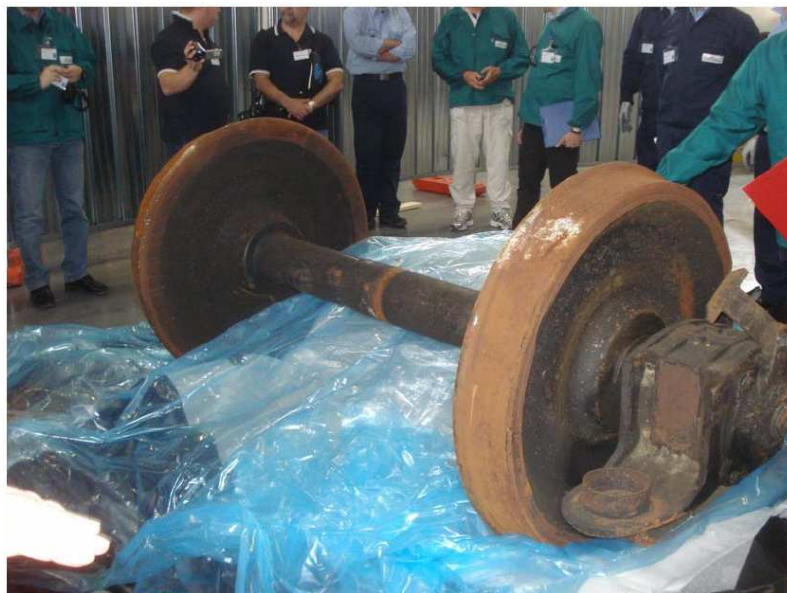
Assile 98331 frattura il 16/05/2012 c/o Lucchini - Fonte Commissione Ministeriale di Indagine

Dalla foto si evince che lo strato finale o di top-coat risulta essere applicato in zone interessate da notevole stato corrosivo senza alcuna preventiva azione di asportazione dell'ossido.

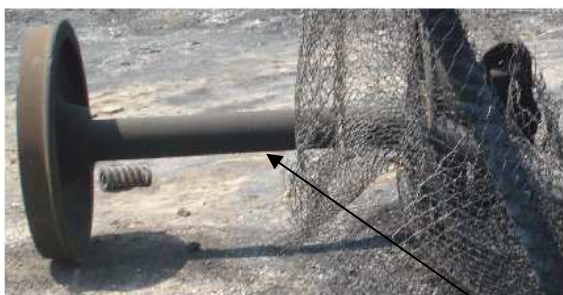
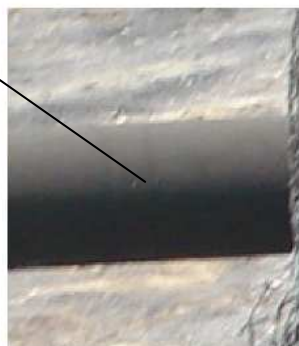
In merito allo strato di ossido presente nella mezzera dell'assile 98331 si rileva, dai risultati degli esami, che detta fascia è verosimilmente riconducibile ad azione

Assile 98331 nella posizione statica con particolare della fascia centrale - Fonte Commissione Ministeriale di Indagine

meccanica (strisciamento di componente metallico - forse timoneria del freno o altro componente meccanico - in zona di possibile interferenza), temporalmente risalente ad un periodo antecedente l'evento di Viareggio e che risulta essere stata ritoccata con vernice di diversa tipologia.

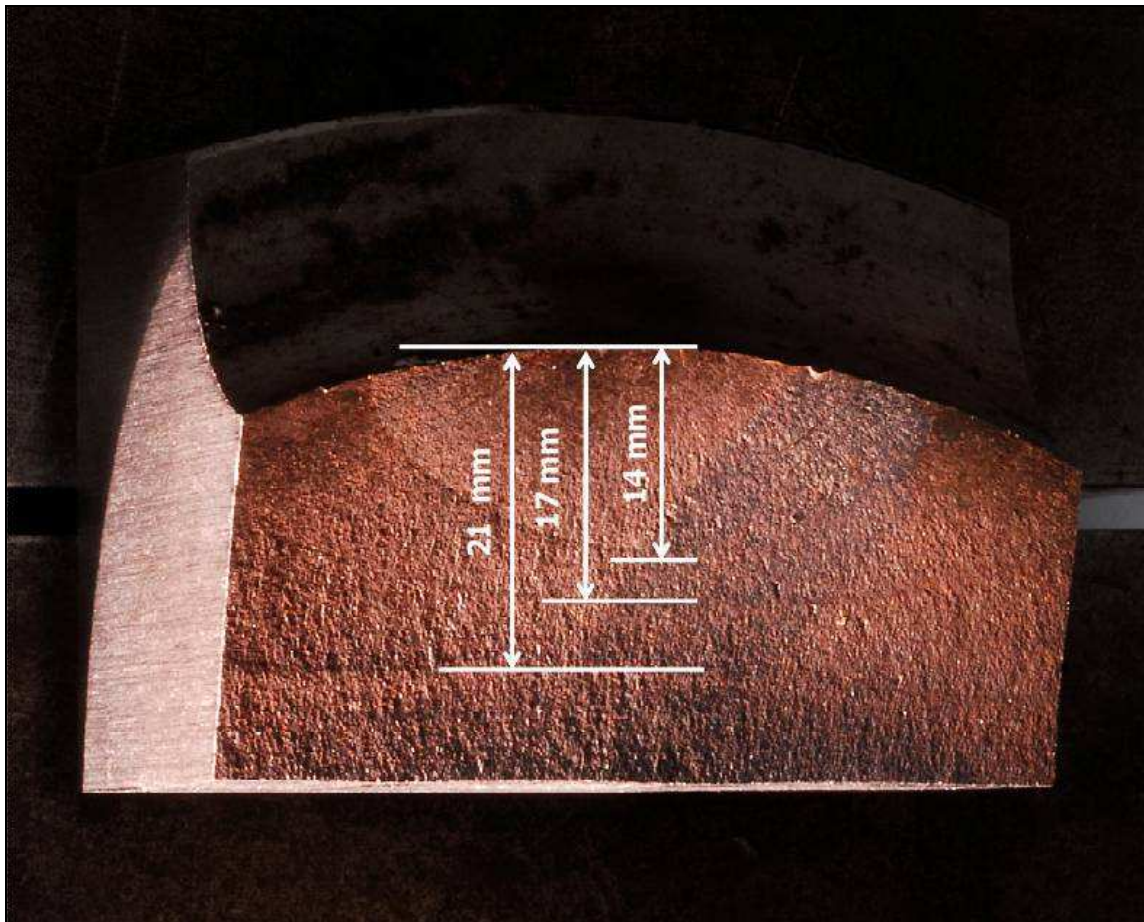
stato di avanzamento della cricca nel tempo evidenziato dalla diversa natura delle linee di arresto ( o riposo) (fonte report lucchini)
