## **KOLLISION DES ZUGES 68 MIT METALLTEIL**

**am 15. Februar 2010**

**Österreichische Bundesbahnen  
Strecke 13001 im Sittenbergtunnel**

**Vorfallanzeige mit  
Sicherheitsempfehlungen**

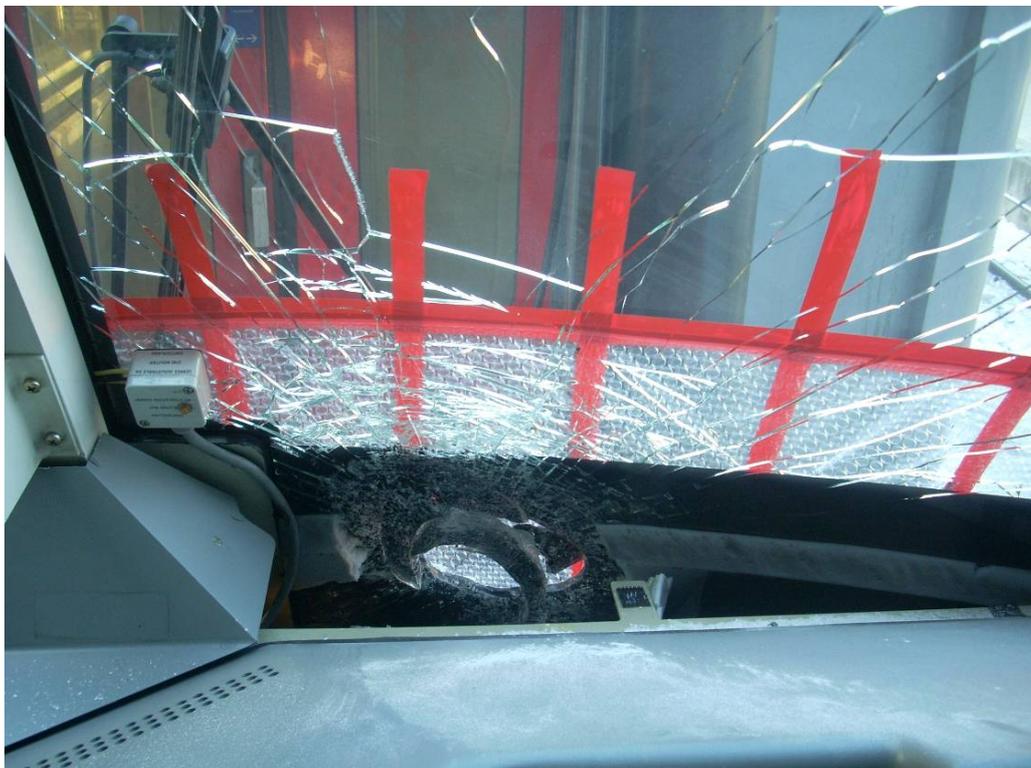
Am 15. Februar 2010 fuhr Z 68 von Osten (Bf Pöchlarn) nach Westen (Bf Ybbs an der Donau) und Z 647 von Westen nach Osten durch den Sittenbergtunnel. Die Geschwindigkeitsdifferenz der beiden Züge zueinander betrug ca. 400 km/h (111,11 m/s). Ca. um 19:22 Uhr nach der Begegnung der beiden Züge kollidiert das Tfz von Z 68 mit einem Metallteil. Dieser durchschlug die führersitzseitige Frontscheibe des Tfz im unteren Bereich. Dabei wurde der von der Kunststoffverkleidung im Führerraum getroffene Tffz gemäß eigener Angaben nicht verletzt.

Abbildung 3 Führersitzseitige Frontscheibe - Quelle ÖBB-TUE

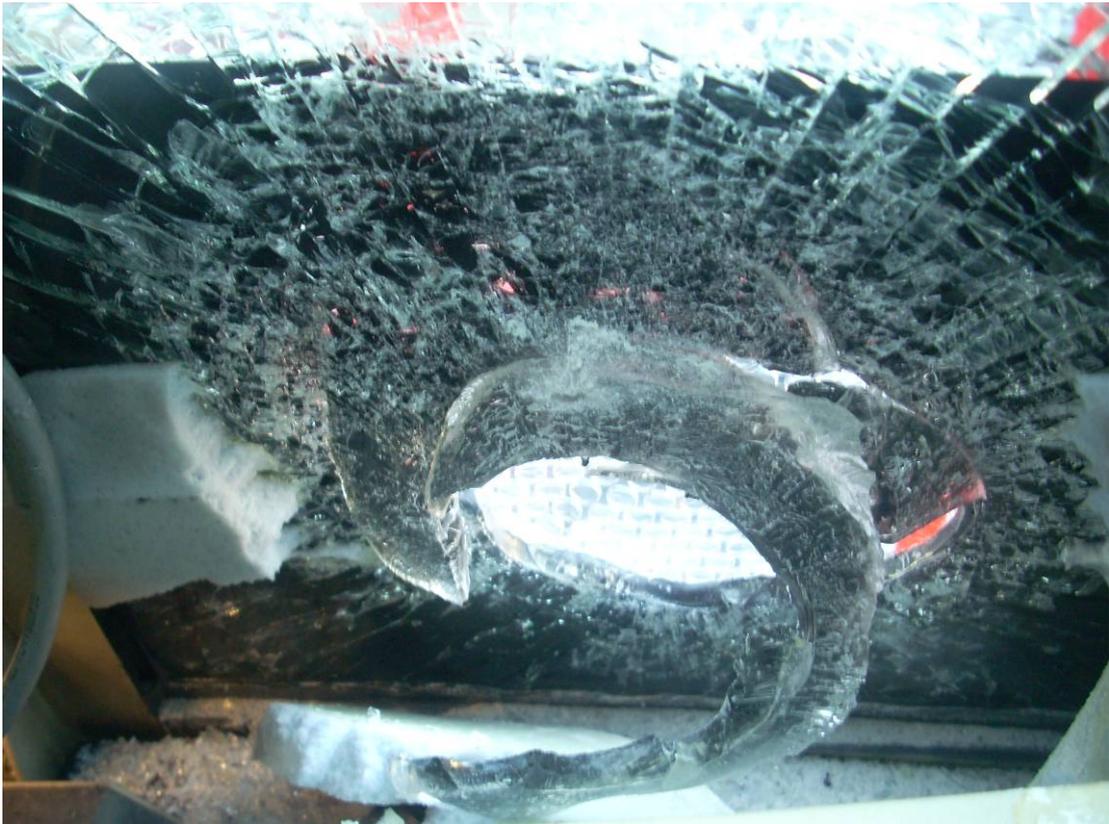
**Abbildung 4** Durchschlagene Frontscheibe - Quelle ÖBB-TUE

Sachschäden am Tfz (zerstörte Frontscheibe) gemäß Fahrzeughalter mit € 5 000,- beziffert.

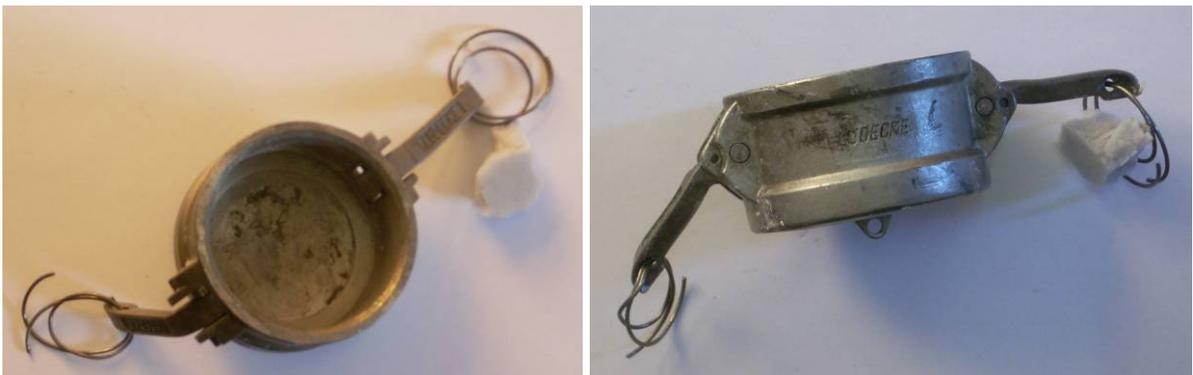
Mit großer Wahrscheinlichkeit stammt das am Vorfall beteiligte Metallteil, eine Verschlusskappe des Fäkalientanks vom Fahrzeug 61 81 30-90 044-1, den letzten Wagen des soeben entgegengekommenen Z 647.

**Abbildung 5** Sichergestellte Verschlusskappe - Quelle ÖBB-TUE

Es konnte nicht einwandfrei geklärt werden, ob diese Verschlusskappe auf einem Trittbrett gelegen war (nach dem Absaugen des Fäkalientanks nicht wieder angebracht).

Bei der Verschlusskappe fehlte die Sicherungskette, bzw. das Sicherungsseil. Laut Bericht der TUE in Salzburg fehlte beim Wagen 61 81 30-90 044-1 (letzter Wagen von Z 647) links hinten die Verschlusskappe, deshalb kann davon ausgegangen werden, dass die Verschlusskappe nicht ordnungsgemäß am Absaugstutzen des Fäkalientanks angebracht war. Durch die TUE wurde die Tauglichkeit der sichergestellten Verschlusskappe festgestellt.

laufende Jahresnummer	Sicherheitsempfehlung	richtet sich an
<b>A-083/2010</b>	Sicherstellung, dass die Verschlusskappen der Fäkalientanks nach dem Absaugen von den Mitarbeitern der durchführenden Unternehmen wieder ordnungsgemäß befestigt werden.	<b>RU</b>
<b>A-084/2010</b>	Sicherstellung, dass fehlende oder beschädigte Sicherungsketten oder Sicherungsseile vor der Einreihung der Wagen in Züge angebracht wurden.	<b>RU</b>
