Untersuchungsbericht

Aktenzeichen: 60uu2012-07/190-3323

Gefährliches Ereignis im Eisenbahnbetrieb

Ereignisart:	Zugentgleisung
Datum:	25.07.2012
Zeit:	09:15 Uhr
Bahnhof:	Winterhausen
Gleis:	404
Kilometer:	126,6

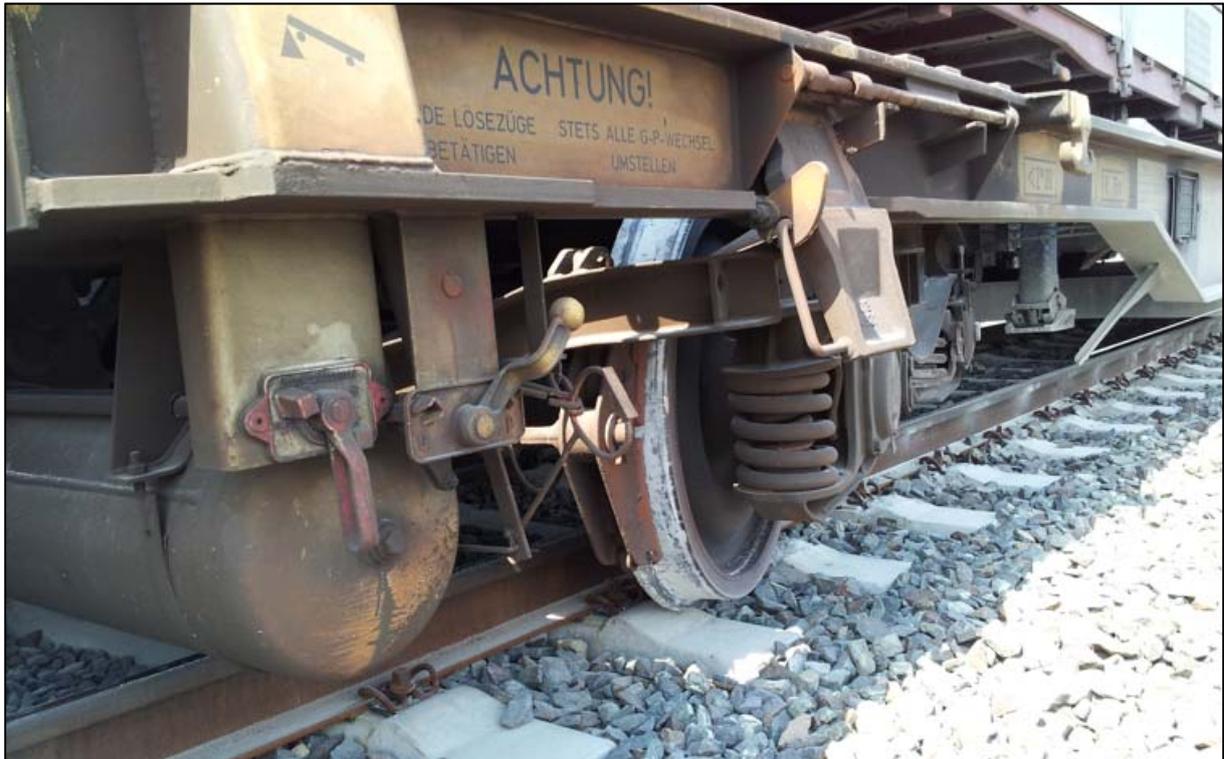
Abbildung 2: Entgleistes Drehgestell

Der Triebfahrzeugführer (Tf) wurde bei dem Ereignis leicht verletzt und erlitt einen Schock. Das führende Drehgestell des zehnten Wagens entgleiste. Hierdurch wurde der Oberbau auf einer Länge von ca. 660 m sowie Teile der Oberleitungsanlage und eine Eisenbahnüberführung erheblich beschädigt.

Die folgenden Abbildungen zeigen das entgleiste Drehgestell sowie die gebrochene Radscheibe des rechten Rades der zweiten Achse.

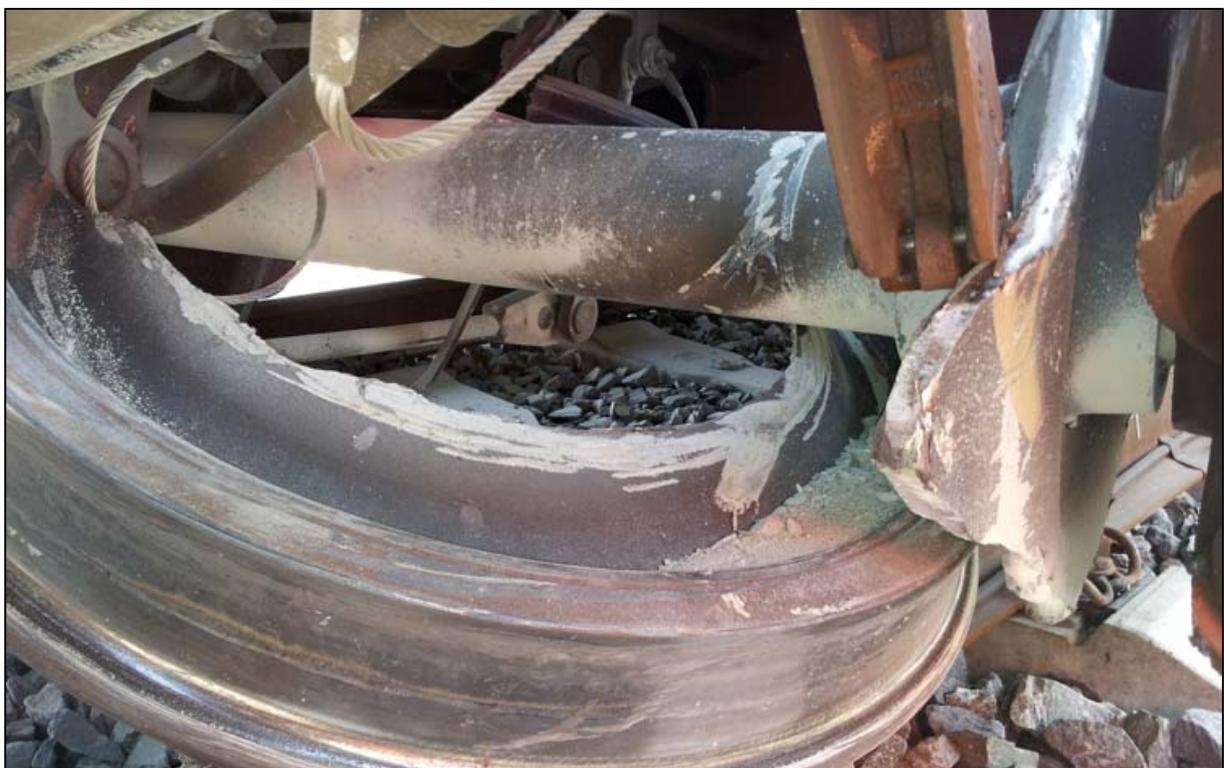
Abbildung 3: Gebrochene Radscheibe

Die Entgleisung war auf einen Radscheibenbruch infolge thermischer Überbeanspruchungen beim bisherigen Betriebseinsatz des Wagens zurückzuführen.

Als Ursache für die Entgleisung des Taschenwagens wurde eine gebrochene Radscheibe eines Radsatzes im führenden Drehgestell festgestellt.

Der Halter des Wagens, die AAE Ahaus Alstätter Eisenbahn AG, überprüfte infolge des Radbruchs des Wagens 33 68 4956 309-1 im Bf Winterhausen drei weitere Radsätze mit Radscheiben aus der gleichen Materialcharge.

Die zerstörungsfreie Prüfung der Radscheiben erfolgte im Werk Knittelfeld der Österreichischen Bundesbahnen. Die visuelle Überprüfung sowie die Eigenspannungsmessung, die Magnetpulverrissprüfung, die Ultraschallprüfung und die Wirbelstromprüfung wurden ohne negativen Befund durchgeführt.

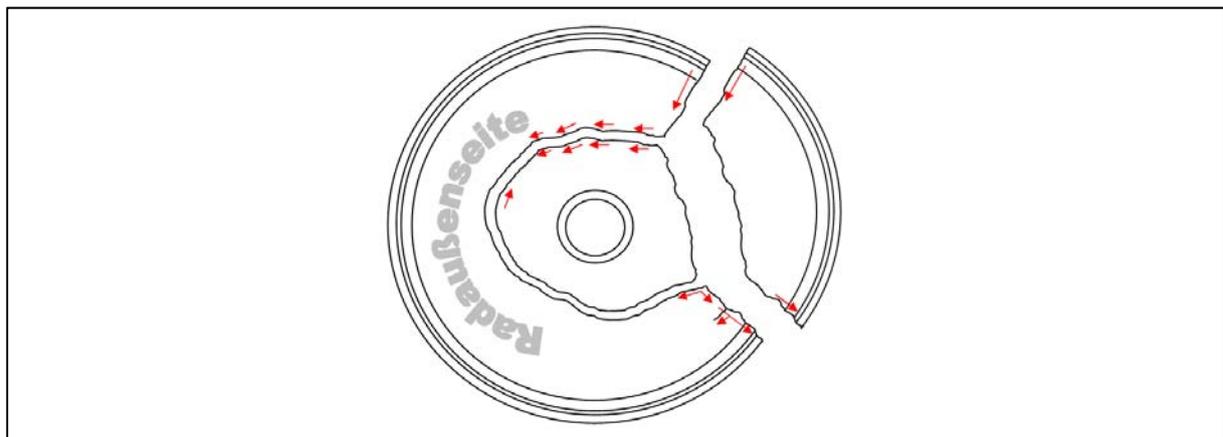
Abbildung 5: Ermüdungsrisswachstum im betroffenen Rad³

Bei den Untersuchungen konnte ein Farbabbbrand infolge thermischer Überbeanspruchung an allen vier Rädern identifiziert werden. In der Lauffläche der untersuchten Räder konnte eine 12 mm tiefe Wärmeeinflusszone festgestellt werden, in der sich das stabile Mikrogefüge in ein sprödes und rissempfindliches Mischgefüge umgewandelt hatte. Von der Lauffläche beginnend bildeten sich Thermorisse aus, die sich radial in den Radkranz ausbreiteten und zu einem Ermüdungsriss führten, der senkrecht durch den Radkranz in den Radsteg hineinwuchs.

Im Bereich des Spannungsmaximums im Radsteg verzweigte sich der Riss und führte zum Gewaltbruch des Rades und zum Herausbrechen eines Radsegmentes, das ca. ein Viertel des Radumfangs umfasste.

Die folgenden Abbildungen zeigen das Ermüdungsrisswachstum am betroffenen Rad sowie das an der Unfallstelle aufgefundene Bruchstück des Rades mit den erkennbaren Anlauffarben im Bereich der Bruchfläche.

Aufgrund der vorangegangenen thermischen Überbeanspruchung entstand an den betroffenen Rädern auch in tieferen Schichten ein sprödes Mischgefüge, das zur radialen Ausbildung von Thermorissen von der Lauffläche beginnend in den Radkranz führte. In der Folge konnte sich ein ausbreitungsfähiger Ermüdungsriss in der Lauffläche bilden, der senkrecht durch den Radkranz in den Radsteg hineinwuchs. Letztendlich verzweigte sich der Riss im Bereich des Spannungsmaximums im Radsteg und führte zum Gewaltbruch des Rades und zum Herausbrechen eines Radsegmentes, das ca. ein Viertel des Radumfangs umfasste.

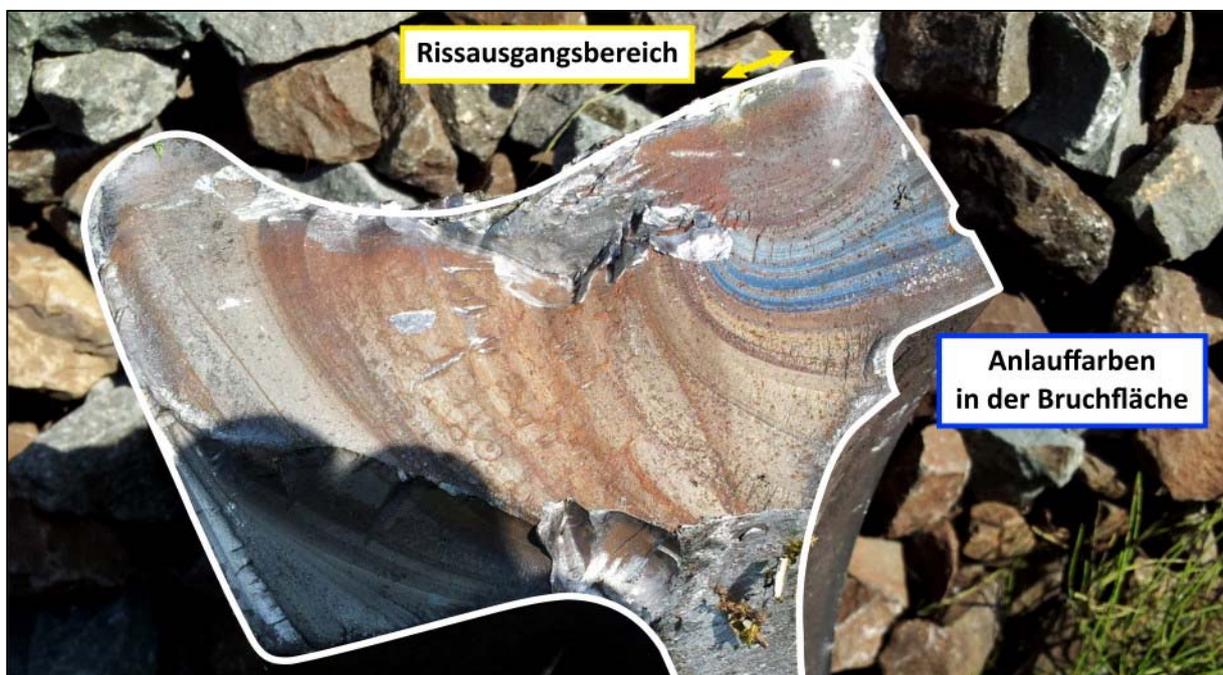
Abbildung 6: Bruchfläche mit Rissausgangsbereich

In der Bruchfläche konnte eine bläuliche Anlauffarbe festgestellt werden.

Die in der Bruchfläche deutlich erkennbare bläuliche Anlauffarbe kann auf die thermische Beanspruchung des Rades während der Rissausbreitung zurückgeführt werden.
