The Rail Safety Inspection Office

Závěrečná zpráva o výsledcích šetření mimořádné události

Střetnutí vlaku Os 3905 s osobním automobilem na železničním přejezdu P7272
v železniční stanici Bystřice pod Hostýnem

Accident and incident investigation report

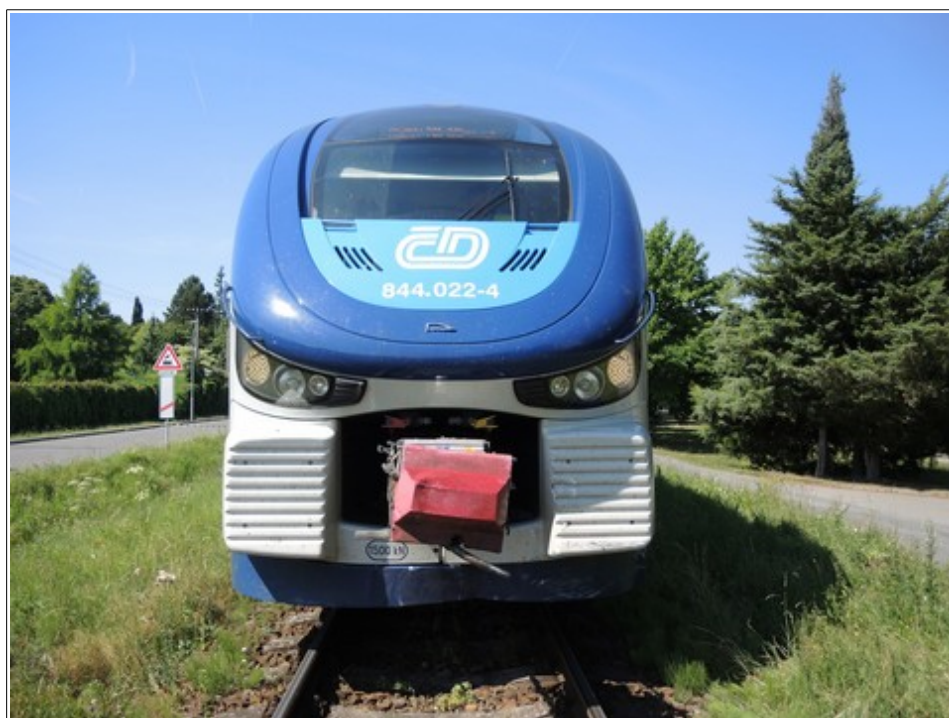
Obr. č. 1: Pohled na čelo vlaku po vzniku MU

- čelo vlaku Os 3905 na ŽP P7272 narazilo do levé části SMV, a to v místě levého zadního sedadla spolujezdce. SMV bylo nárazem odhozeno vlevo ve směru jízdy vlaku do volně uložených dřevěných pražců a poté na travnatý pás mezi TK a ulici Sokola Tůmy. SMV se svou zadní částí nacházelo ve vzdálenosti 21,5 m v podélném směru a 12,8 m v kolmém směru k TK, vlevo ve směru jízdy vlaku Os 3905;

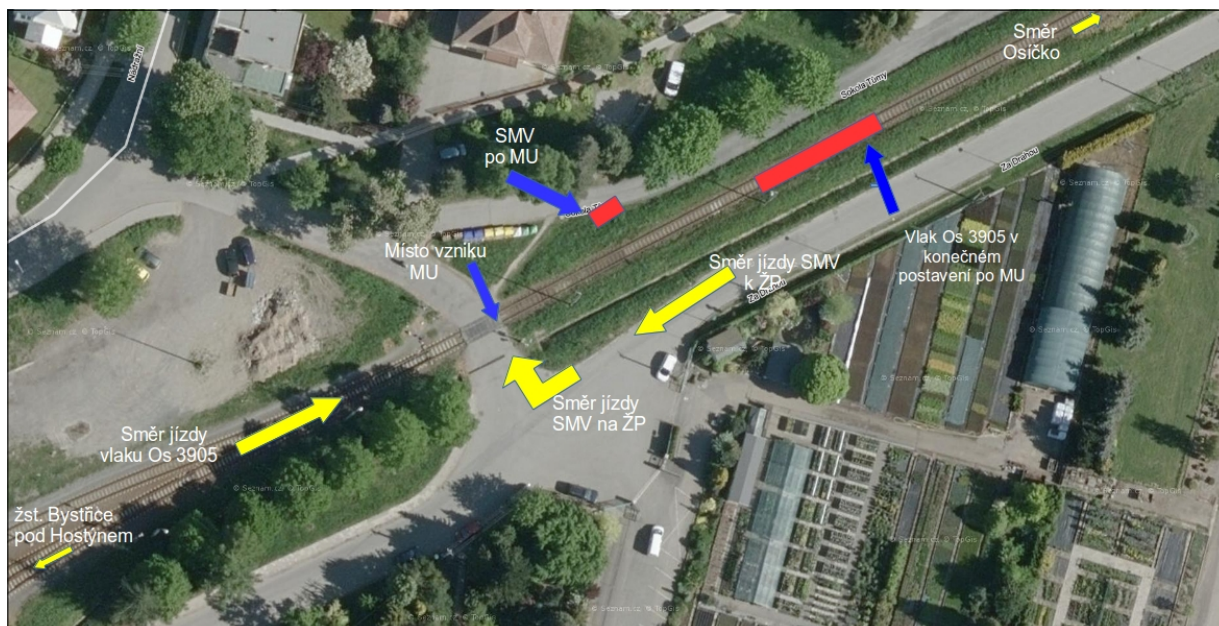
Obr. č. 2: Schéma místa vzniku MU

- na MU zúčastněné SMV k ŽP přijíždělo ze směru od Hostýna, po ulici Za Drahou. SMV po vjezdu do prostoru křižovatky odbočilo vpravo na ŽP P7272, na který posléze vjelo;

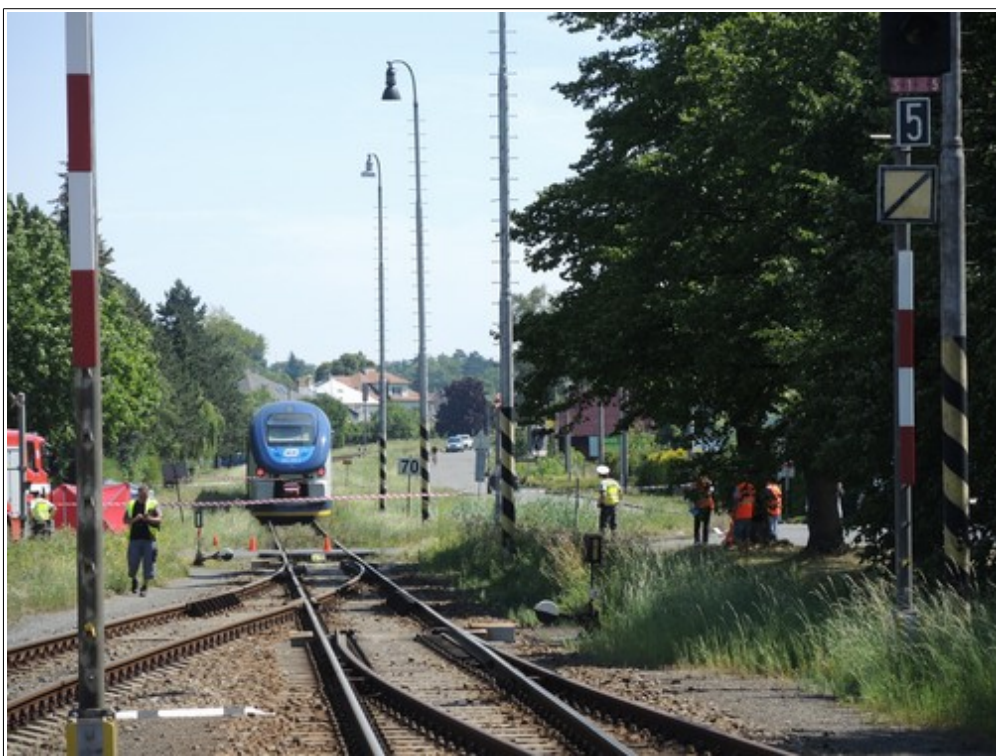
Obr. č. 3: Pohled na ŽP P7272 a konec vlaku Os 3905 po vzniku MU ze SK č. 1 žst. Bystřice pod Hostýnem.

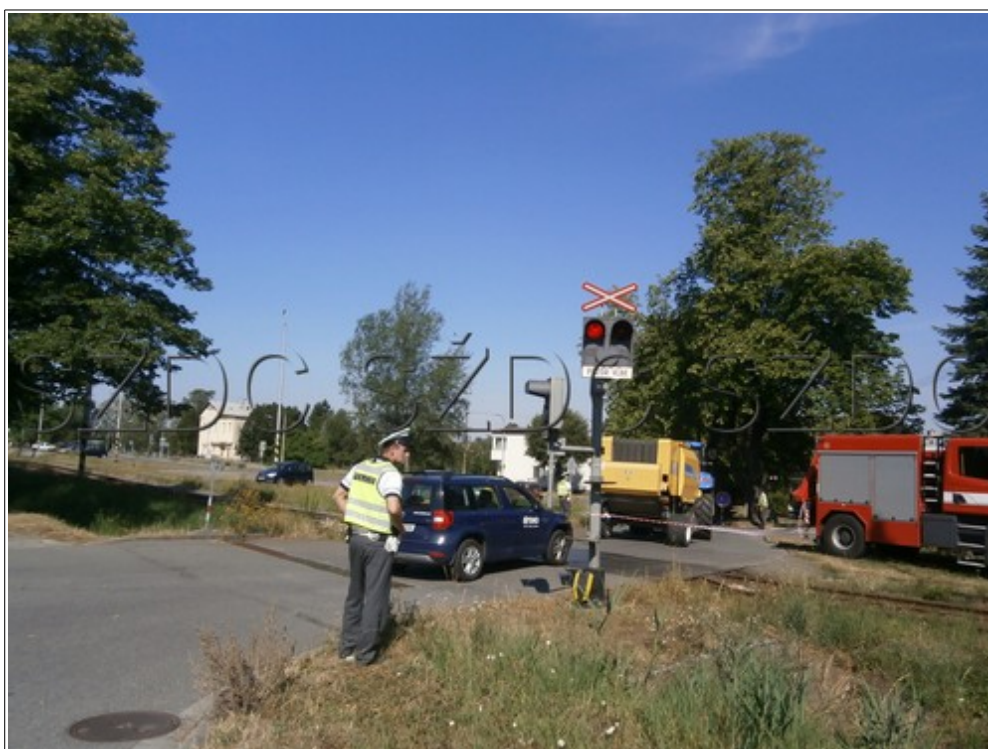
- ŽP P7272 byl zabezpečen PZS, bez závor a pozitivní signalizace. 2 světelné skříně výstražníků PZS byly umístěny vpravo ve směru jízdy vlaku Os 3905 na společném sloupku pod výstražnými kříži, při pravém okraji spojovací ulice, a 1 světelná skříň výstražníku byla umístěna vlevo ve směru jízdy vlaku na společném sloupku pod výstražným křížem, při pravém okraji spojovací ulice. Všechny výstražníky byly doplněny tabulkou „POZOR VLAK“ a na zadních stranách světelných skříní opatřeny samolepicí fólií nesoucí označení ŽP s alfanumerickým identifikačním kódem P7272;

Obr. č. 4: Pohled na výstražné kříže a světelné skříně výstražníků ŽP P7272 ze směru jízdy na MU zúčastněného SMV z ulice Za Drahou.
