The Rail Safety Inspection Office

Závěrečná zpráva o výsledcích šetření mimořádné události

Accident and incident investigation report

Derailment of five rolling stocks of the train set No. 10220 at Kolín station

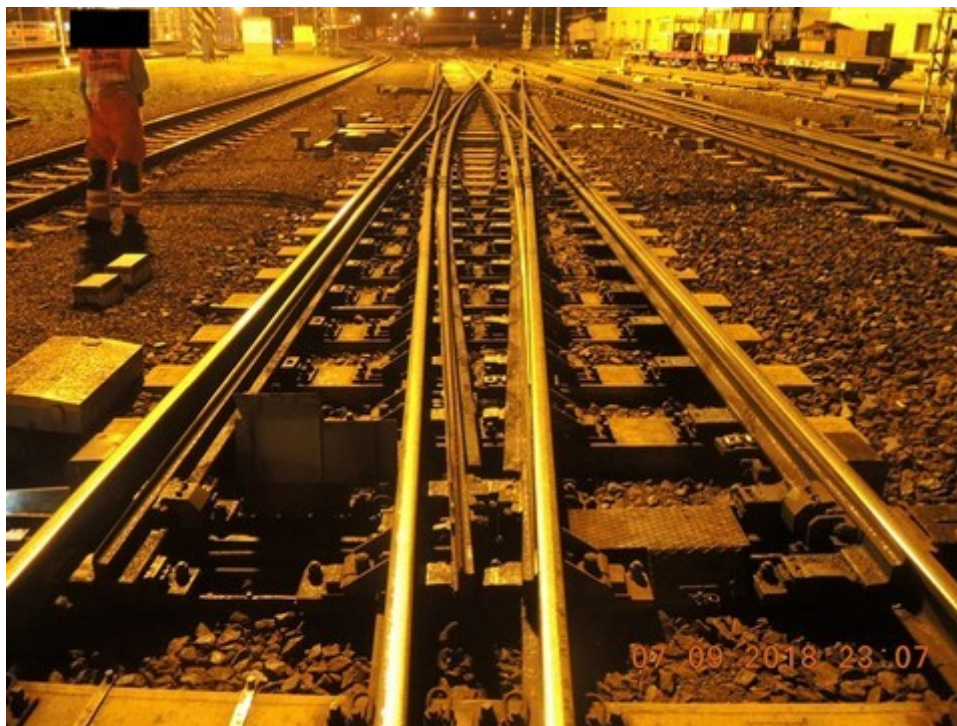
Obr. č. 1: Pohled na výhybku č. 169a po vzniku MU

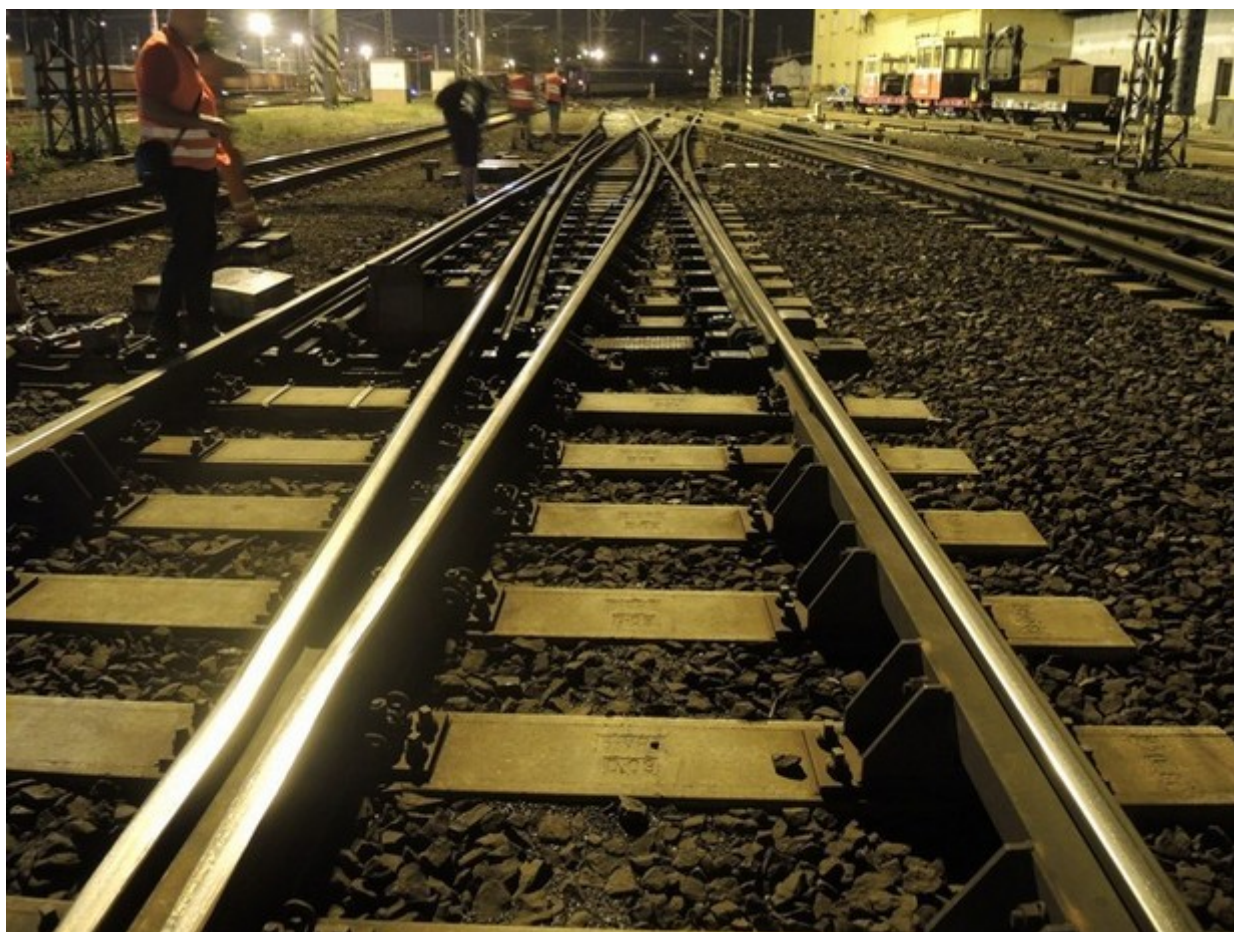
Obr. č. 4: Postavení jazyků na výhybce č. 169a po vzniku MU

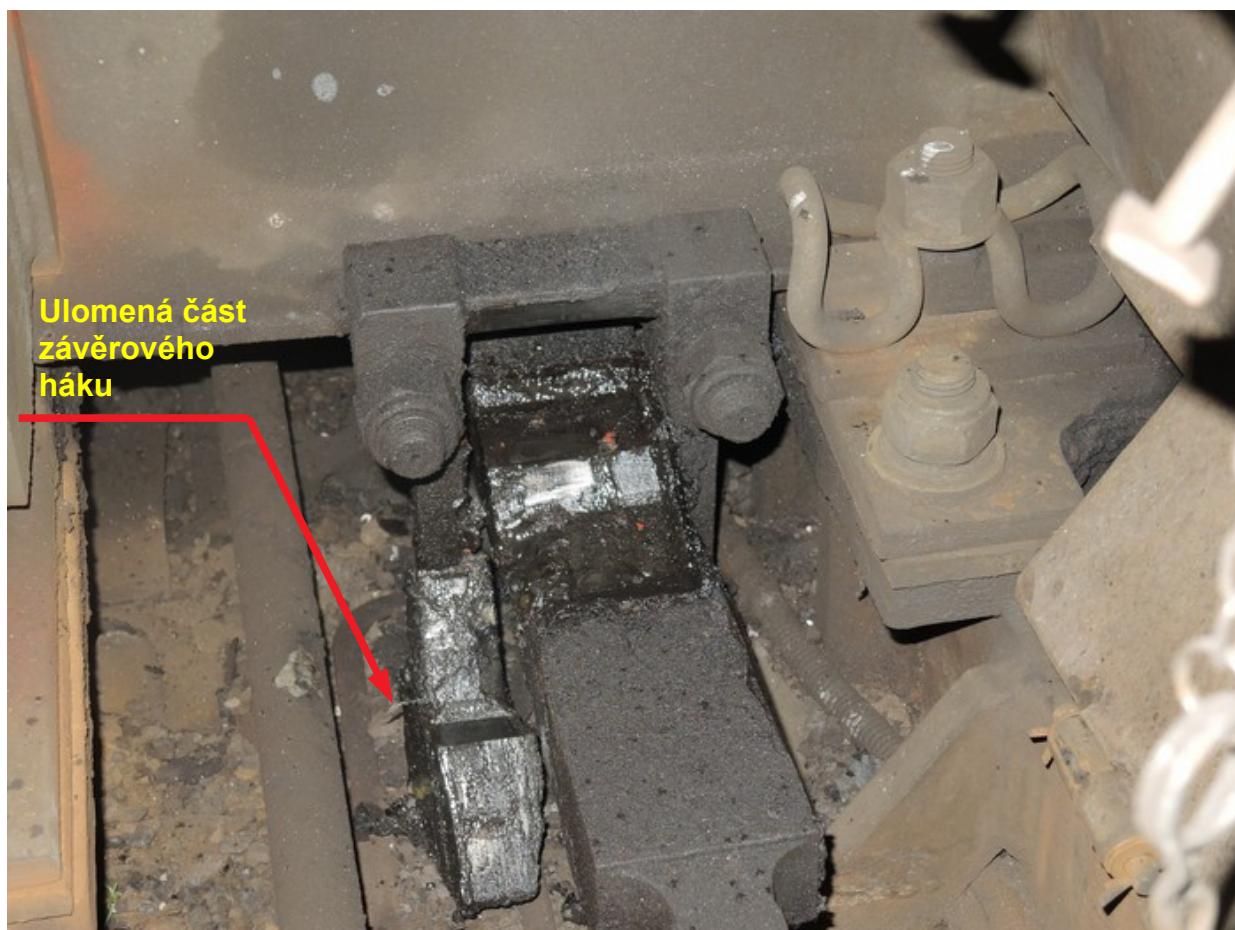
- po sejmutí krytů spojovacích tyčí čelistového výměnového závěru výhybky č. 169a byl zjištěn pod patou opornice lom závěrového háku čelistového výměnového závěru pravého vnitřního ohnutého jazyka;

Obr. č. 5: Zlomený závěrový hák pravého vnitřního ohnutého jazyka výhybky č. 169a

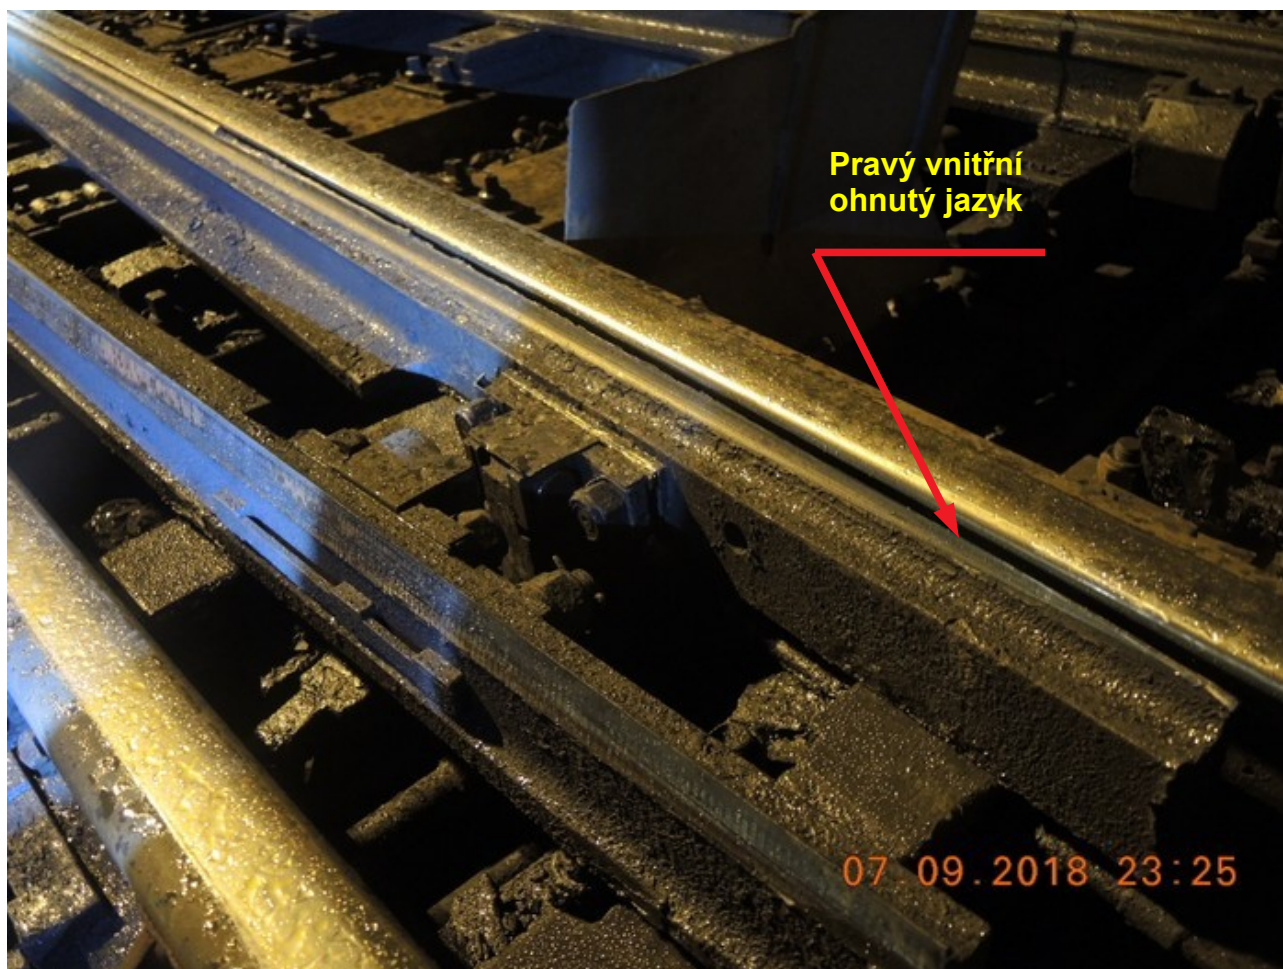
- pravý vnitřní ohnutý jazyk byl ve vzdálenosti 1 m od hrotu poškozen, tzv. „vyštípán“ („vydrolen“) ve svislém směru o cca 5 – 7 mm, hrot jazyka byl viditelně naražen, vnitřní nepojížděná hrana jazyka přiléhající k opornici nenesla stopy od průjezdu kol drážních vozidel;
- obě lomové plochy zlomeného závěrového háku pravého vnitřního ohnutého jazyka čelistového výměnového závěru byly zadokumentovány a zajištěny za účelem dalšího zkoumání;
- následkem vykojení byl značně poškozen železniční svršek (výhybky č. 169ab a 171ab, dotčený úsek staniční koleje č. 112a a 116d a konstrukce železničního přejezdu), přičemž došlo k narušení geometrické polohy u kolejí č. 112a a 116d;
- poslední TDV vlaku Sv 10220 narazilo do sloupu trakčního vedení č. 275.

Obr. č. 6: Stav pravého vnitřního ohnutého jazyka výhybky č. 169a po vzniku MU

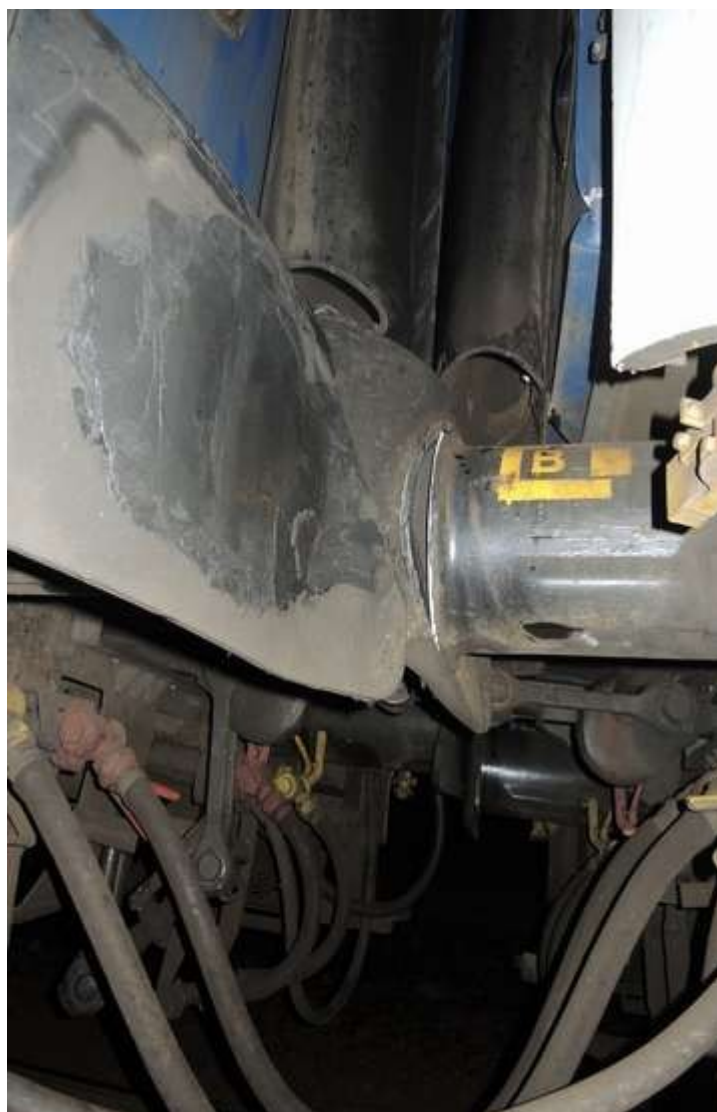
Obr. č. 7: Tzv. „přenárazníkování“, a to mezi 4. a 5. TDV
Zdroj: DI

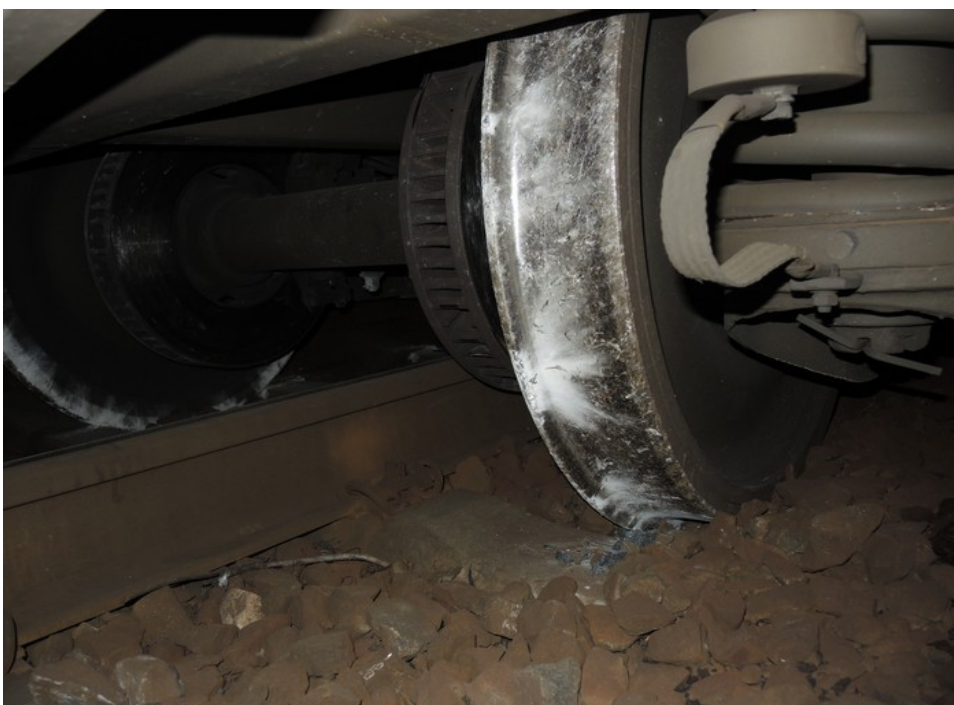
- 5. TDV ev. č. 61 54 20-70 031-7 řady Bpee²³⁷ se nacházelo v průjezdném profilu SK č. 112a. TDV bylo vykolejeno zadním podvozkem, kdy vykolejená kola dvojkolí byla zabořena ve šterkovém loži vlevo ve směru jízdy a plochy kol byly viditelně poškozeny. Kola dvojkolí předního podvozku byla na kolejnici, ale na jízdních plochách byly stopy po jízdě mimo kolejnici (znečištění a poškození), což svědčí o jejich vykolejení a opětovném nakolejení během nehodového děje. Bylo zjištěno poškození čela TDV a skříně nad nárazníky. Došlo k „přenárazníkování“ mezi 5. a 6. TDV;

Obr. č. 9: Vykolejená kola dvojkolí u zadního podvozku TDV č. 61 54 20-70 031-7

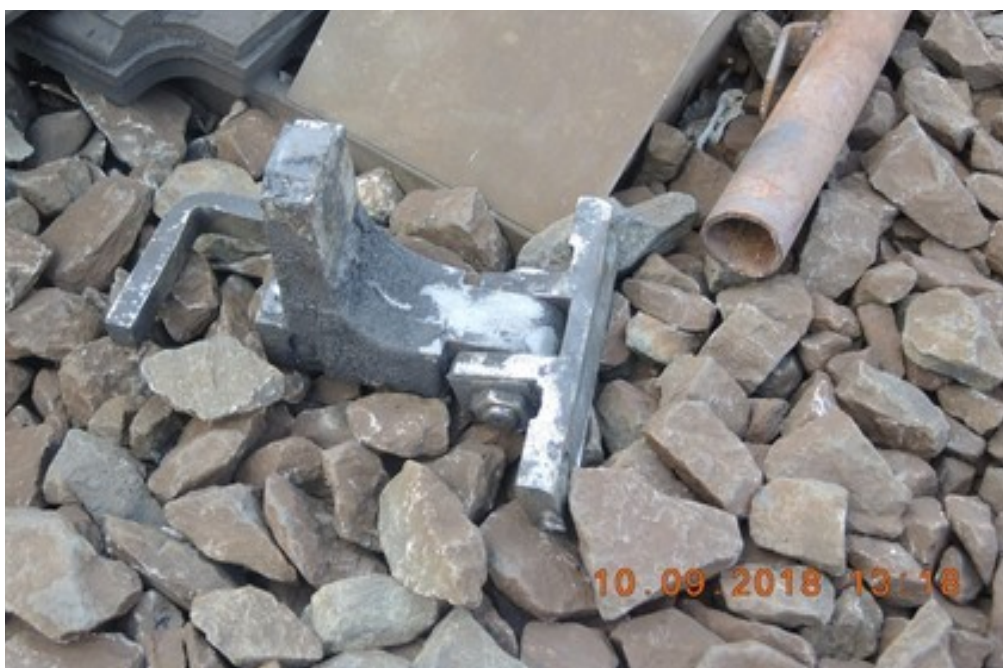
- celý čelistový výměnový závěr byl zanesen vrstvou nečistot. Vrstva nečistoty ulpěla na zlomeném závěrovém háku pravého vnitřního ohnutého jazyka se v jeho jednotlivých částech lišila, a to vzhledem k možnostem jejího ulpívání (například větší vrstva byla na horní stěně háku a bez nečistot byly části, které jsou v přímém kontaktu s jinými částmi čelistového výměnového závěru);
- v místě lomu závěrového háku pravého vnitřního ohnutého jazyka byla zjištěna menší vrstva plastické nečistoty, kdy se jednalo o mazivo, které bylo znečištěno blíže neurčenými látkami. Detaily viz Obr. č. 12 a č. 13;

Obr. č. 12: Pohled na nečistoty na povrchu zlomeného závěrového háku pravého vnitřního ohnutého jazyka čelistového výměnového závěru výhybky č. 169a Zdroj: DI

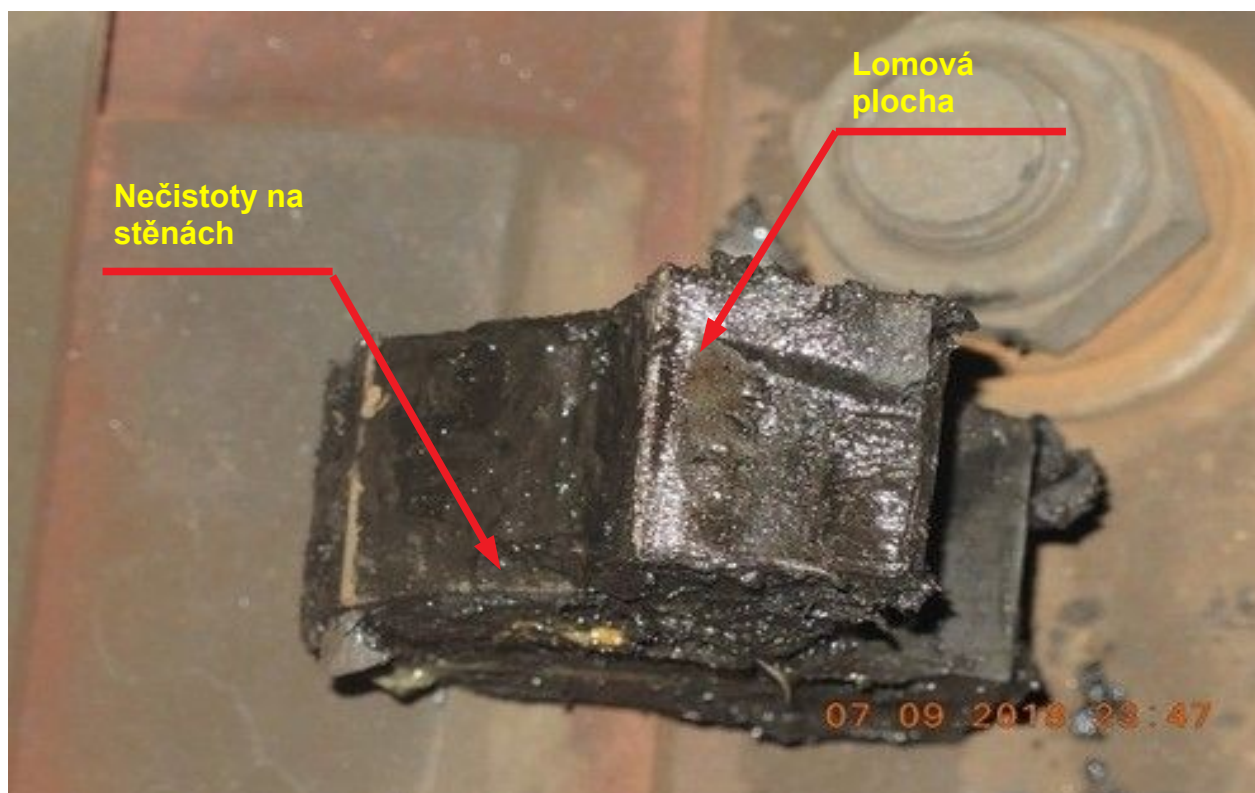
Obr. č. 13: Pohled na nečistoty na povrchu zlomeného závěrového háku pravého vnitřního ohnutého jazyka čelistového výměnového závěru výhybky č. 169a a pohled na lom po vzniku MU
Zdroj: DI

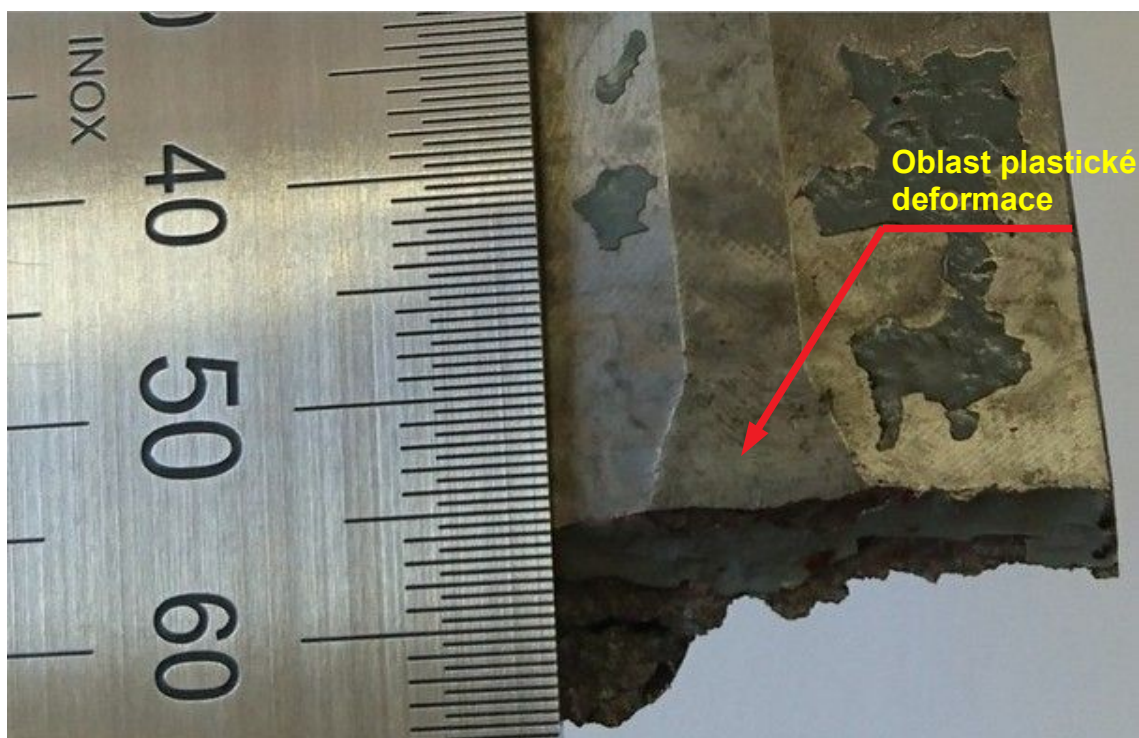
- násilné poškození zlomeného závěrového háku pravého vnitřního ohnutého jazyka, a to ve třech oblastech:
 - první oblastí násilného poškození bylo zakončení zešikmení na horní stěně zlomeného závěrového háku pravého vnitřního ohnutého jazyka, kdy byla plasticky zdeformována jeho část o rozměrech cca 6 x 9 mm. K tomuto poškození při běžném provozu čelistového výměnového závěru na křížovatkových výhybkách nedochází (viz Obr. č. 14);

Obr. č. 14: Plastická deformace na konci zešíkvení na horní stěně zlomeného závěrového háku pravého vnitřního ohnutého jazyka
Zdroj: DI

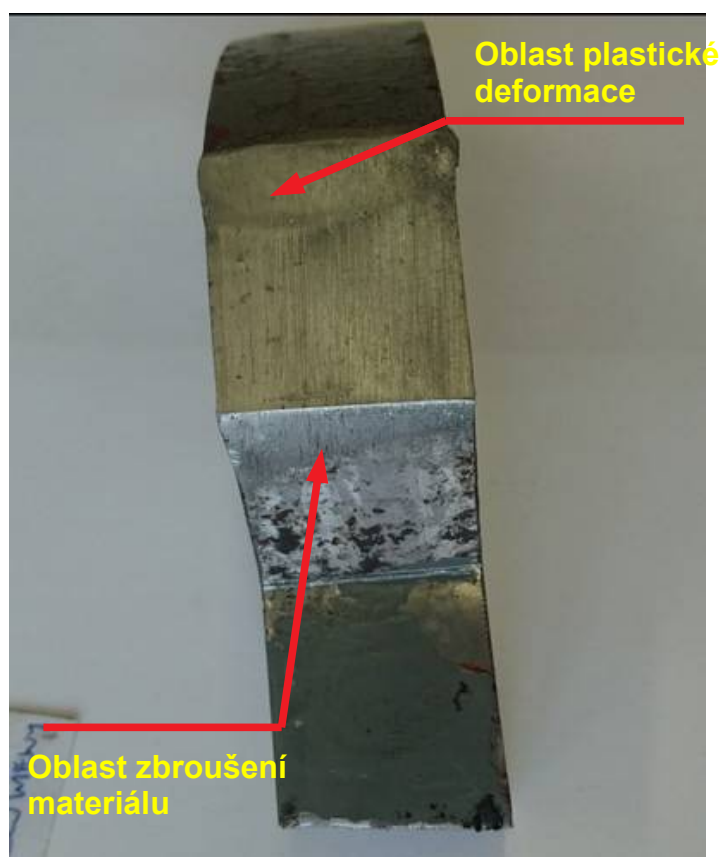
- druhá oblast poškození se nachází na spodní části zlomeného závěrového háku pravého vnitřního ohnutého jazyka, kdy došlo k plastické deformaci a zbroušení materiálu, a to v části, která je v kontaktu se závorovací tyčí. K této deformaci a zbroušení dochází při běžném provozu čelistových výměnových závěrů na křížovatkových výhybkách, protože předmětné části jsou v kontaktu se závorovací tyčí při přestavování, čímž dochází ke vzájemnému opotřebení (viz Obr. č. 15);
- třetí oblast poškození byla na horní hraně v blízkosti lomu závěrového háku pravého vnitřního ohnutého jazyka. Jedná se o trvalou plastickou deformaci, která byla způsobena nárazem nezjištěného předmětu. Podle charakteru deformace k ní došlo jednorázově. Hrana závěrového háku byla trvale plasticky zdeformována v délce 14 mm. Jedná se o nestandardní poškození, ke kterému by nemělo při běžném provozu dojít.

Obr. č. 15: Plastická deformace a zbroušení materiálu na spodní straně při MU zlomeného závěrového háku
Zdroj: DI

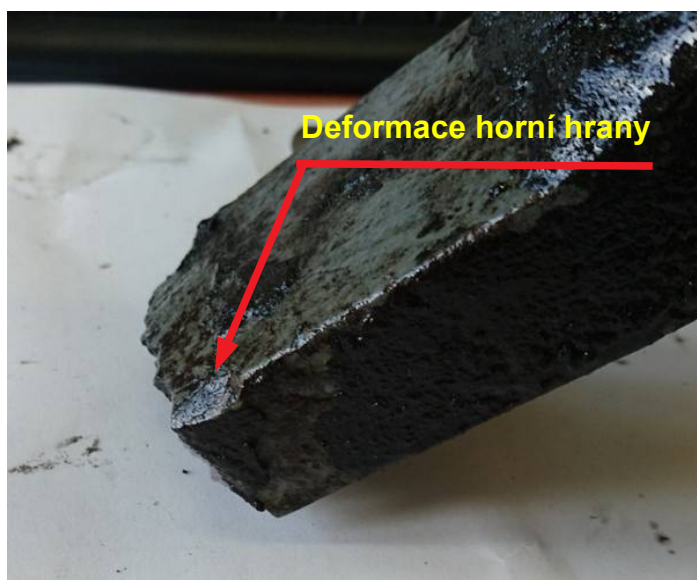
Obr. č. 16: Trvalá plastická deformace horní hrany zlomeného závěrového háku pravého vnitřního ohnutého jazyka
Zdroj: DI

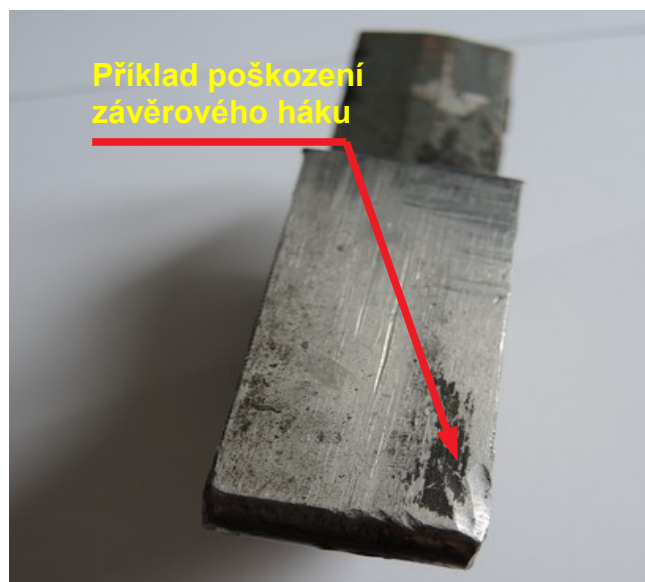
Obr. č. 17: Příklad poškození horní stěny závěrového háku z výhybky č. 169a
Zdroj: DI

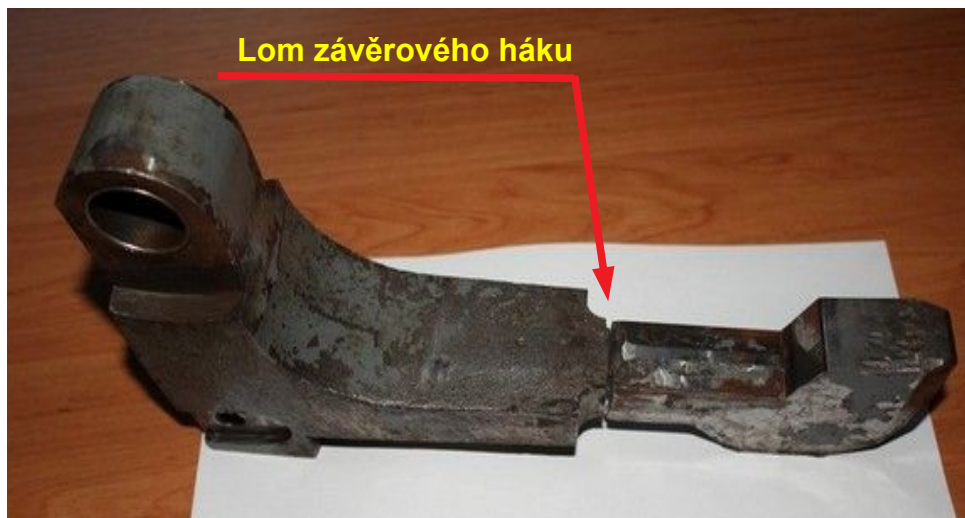
DI se po vzniku předmětné MU také podařilo zjistit, že v předchozím období došlo ke dvěma lomům závěrových háků, avšak u čelistového výměnového závěru na PHS

u výhybky č. 171ab v žst. Kolín. Lom závěrového háku se projevil jako porucha zabezpečovacího zařízení (v podrobnostech viz bod 3.7 této ZZ). Zlomené závěrové háky byly v těchto případech vyměněny výrobcem, který je uložil a na základě žádosti je DI předal za účelem dalšího zkoumání.

Obr. č. 18: Zlomený závěrový hák z čelistového výměnového závěru PHS výhybky č. 171ab Zdroj: DI

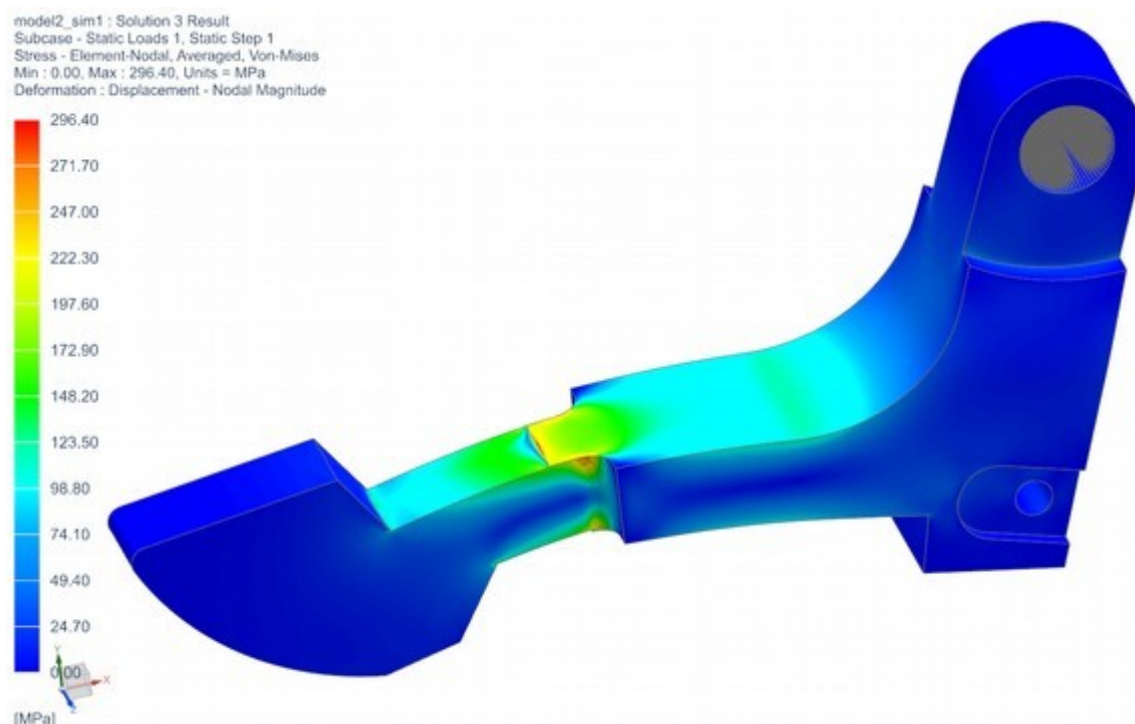
Při této příležitosti se zpracovatel zabýval i otázkou dalších možných variant zatěžování, které mohly vést k porušení celistvosti závěrového háku výhybky č. 169a. Zpracoval proto a posoudil celkově další 3 teoretické zátěžové stavy. Tento teoretický výpočet vycházel z údajů obsažených ve Fraktografické analýze, kde bylo uvedeno, že „... únavové porušování háku je důsledkem cyklického ohybového zatěžování. Rovina ohybového momentu leží v rovině kolmé k rovině lomu a rovnoběžné s bočními stěnami háku.“. Rovněž bylo zohledněno, že rozvojem únavových trhlin bylo porušeno 93 % nosného průřezu háku.

Obr. č. 22: Zobrazení napětí Von-Mises na závěrovém háku výhybky č. 169a

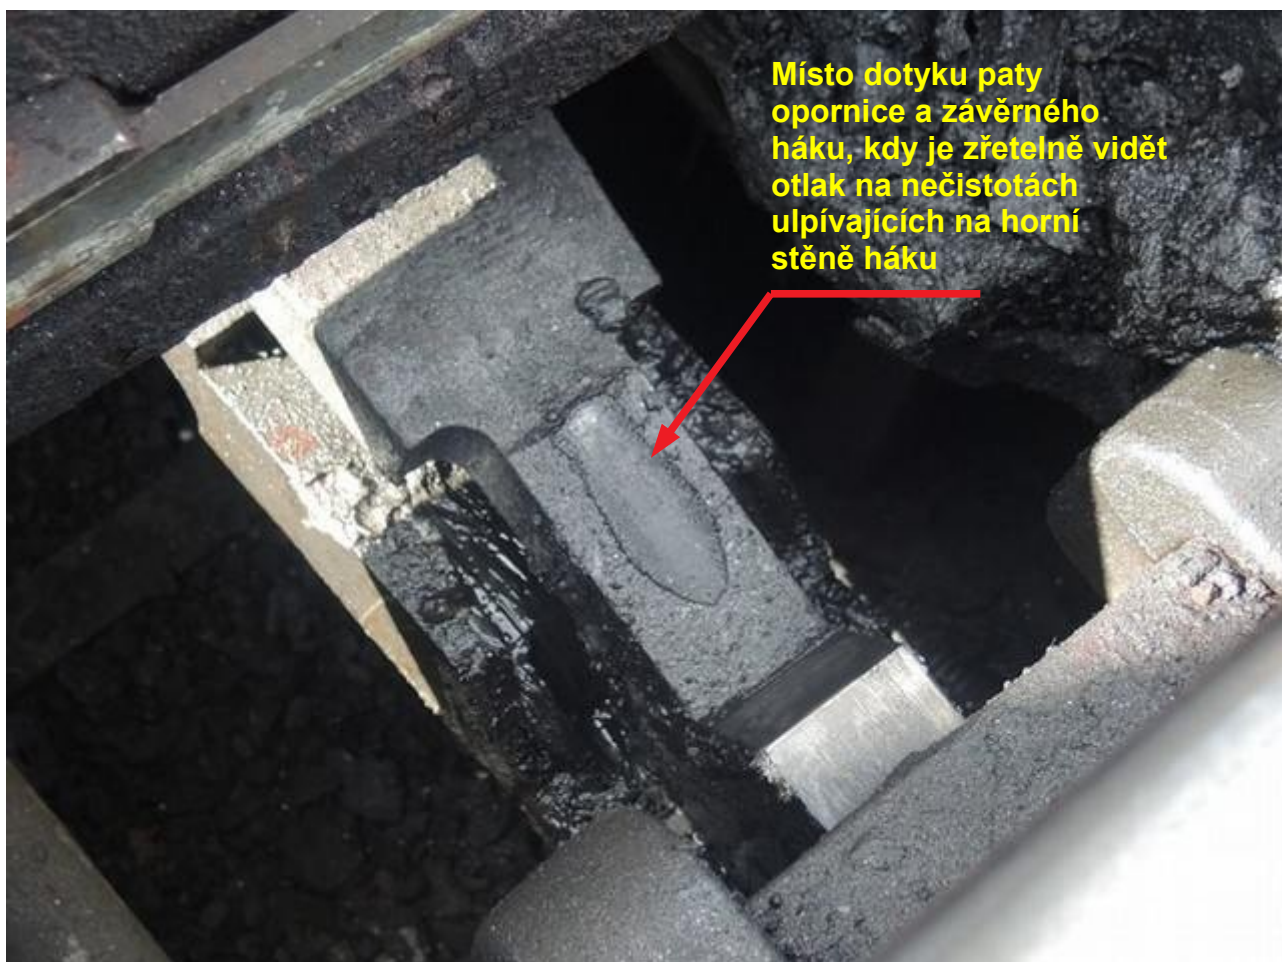
Tato skutečnost byla následně za přítomnosti zástupců provozovatele dráhy SŽDC ověřena přímo na zprovozněné výhybce č. 169a v žst. Kolín. Ve své podstatě tato výhybka zůstala po vzniku MU téměř úplně v původním stavu (její poškození při vykolejení bylo mnohem menší na rozdíl od výhybky č. 171ab, která musela být celá vyměněna), a následně byla opětovně uvedena do provozu, ale s nově namontovanými čelistovými výměnovými závěry a drobnými opravami. Při dodatečném ohledání nově namontovaných čelistových závěrů na jaře roku 2019 bylo zjištěno, že u závěrového háku pravého vnitřního ohnutého jazyka na výhybce č. 169a opětovně dochází ke vzniku nestandardního kontaktu mezi koncem zešíkmení na horní stěně závěrového háku a patou kolejnice. Plastická deformace v tomto místě zatím byla minimální (viz fotodokumentace na obr. č. 24 a č. 25).

Obr. č. 24: Pohled na horní stěnu závěrového háku pravého vnitřního ohnutého jazyka na výhybce č. 169a za provozu

Je tedy zřejmé, že u závěrného háku čelistového závěru opětovně dochází k nestandardnímu stavu, což vede ve svém důsledku k jeho nestandardnímu zatěžování v kritickém místě, a to jak při přestavování výhybky, tak i při průjezdu drážních vozidel.

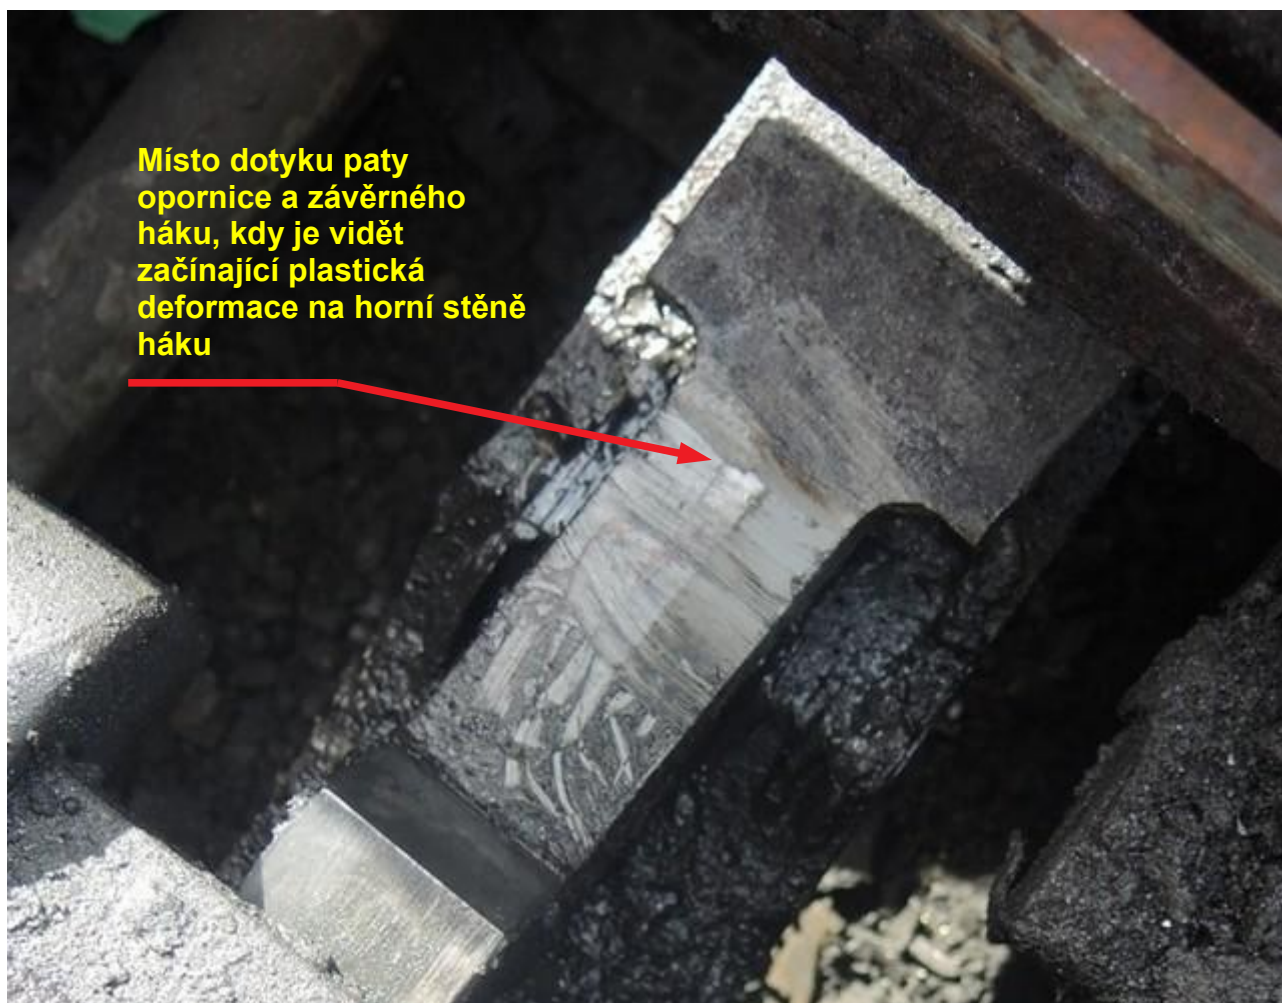
Obr. č. 25: Pohled na horní stěnu závěrného háku pravého vnitřního ohnutého jazyka na výhybce č. 169a za provozu
Zdroj: DI

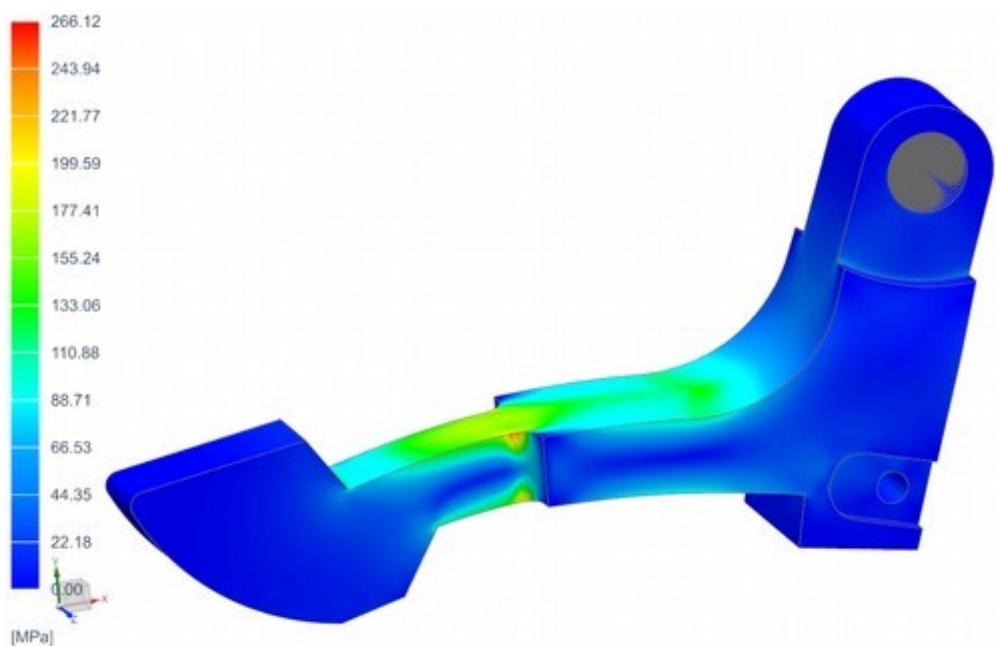
Obr. č. 28: Odstranění vrubu a protažení související plochy – průběh napětí [MPa]
Zdroj: DI

- druhou variantou bylo celkové protažení zešikmené plochy na horní ploše háku tak, aby vrub byl úplně odstraněn. Úplným odstraněním vrubu dojde ke snížení maximálního napětí na hodnotu 266 MPa (viz Obr. č. 28). Jedná se o snížení o 11 % oproti původnímu řešení. V rámci výpočtu bylo zjištěno, že tato a předchozí varianta nemají větší rozdíly (rozdíl je pouze v rámci nepřesnosti výpočtu a průběh napětí je naprosto totožný). Následně budou tyto dvě varianty sjednoceny do jedné nazvané „posun vrubu“;

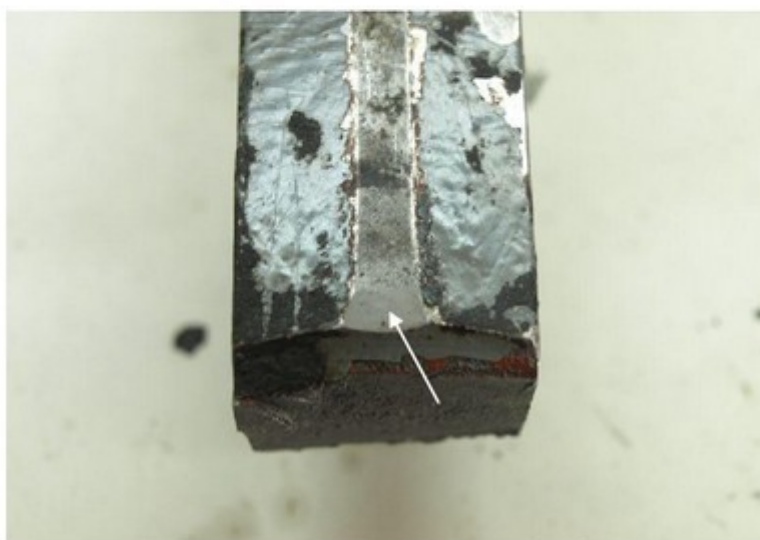
Obr.8

Funkční plochy háku na části 2 se záděry, záseky a vyhlazením tvaru (obr. 5, 6, 7). V blízkosti lomu je horní plocha háku nárazem plasticky deformována (obr. 8). Horní okraj lomu bez známek plastické deformace (obr. 9) na spodním okraji lomové plochy mírná plastická deformace (obr. 11). Barevný nátěr háku části 2 je celistvý, v těsné blízkosti lomové plochy odloupený a nenese znaky tepelného ovlivnění (obr. 8, 10). Lomová plocha části 2 ukazuje na lom náhlý, bez viditelných růstových čar. Podle mírného oxidačního zabarvení okraje horní části lomu je možné tuto oblast považovat za iniciační (obr. 12, 13). Hrubší lom ve spodní části je oblast dolomení (obr. 14). ...

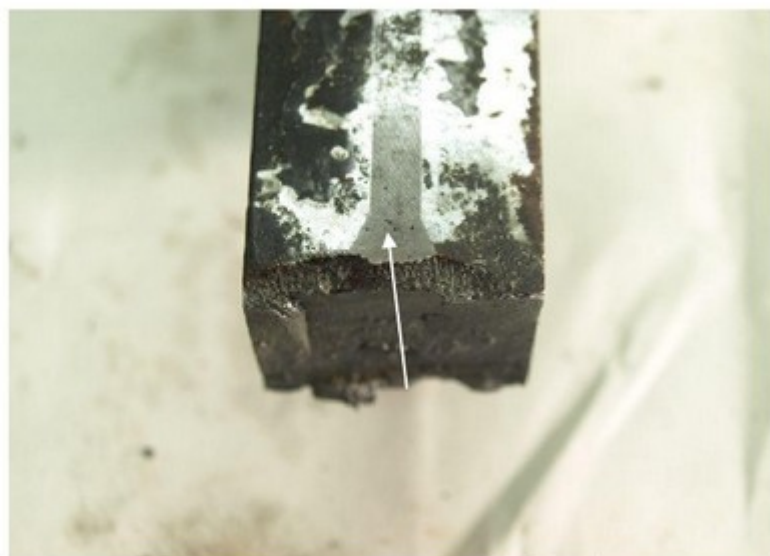
Obr.8

Funkční plochy háku na části 2 se záděry, záseky a opotřebením tvaru (obr. 5, 6, 7). V blízkosti lomu je horní plocha háku nárazem plasticky deformována (obr. 8). Horní okraj lomu bez známek plastické deformace (obr. 9) na spodním okraji lomové plochy mírná plastická deformace (obr. 11). Barevný nátěr háku části 2 je celistvý, v těsné blízkosti lomové plochy a na spodní straně odloupený a nenese znaky tepelného ovlivnění (obr. 8, 10). ...

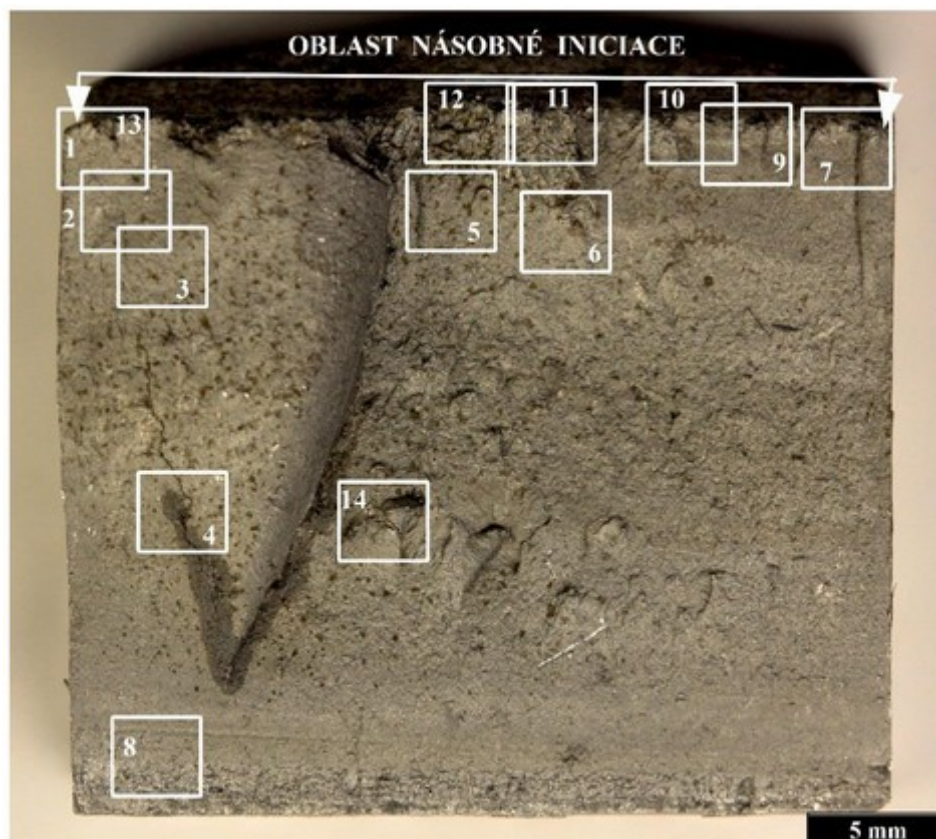
Obr. 3 – Makroskopický charakter lomové plochy háku. Na snímku je vyznačena oblast násobné iniciace dílčích únavových trhlin (viz také obr. 2) a poloha oblastí, v kterých byla pořízena podrobná fotodokumentace.

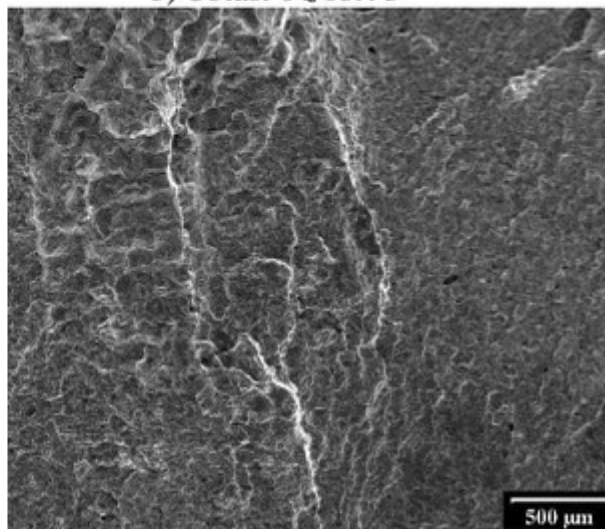
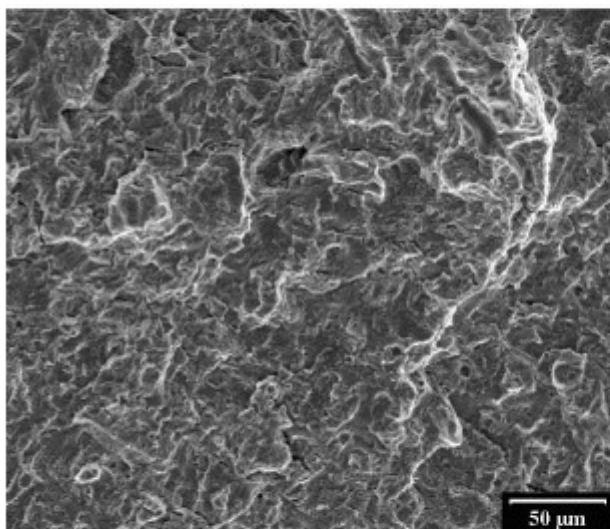
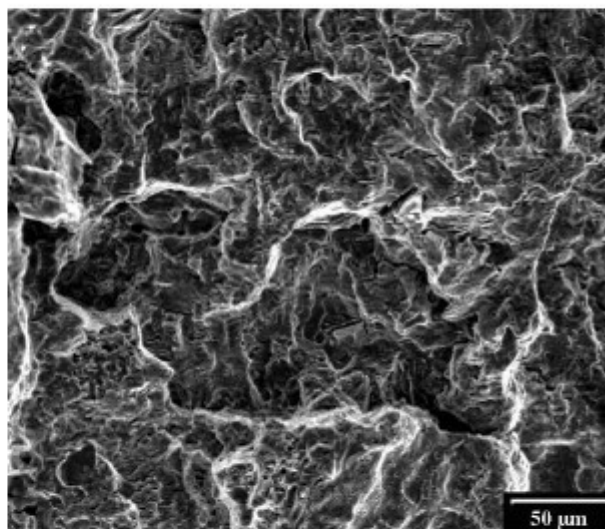
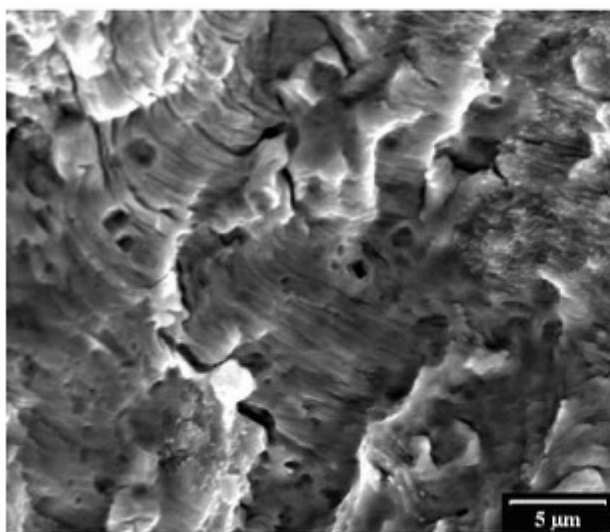
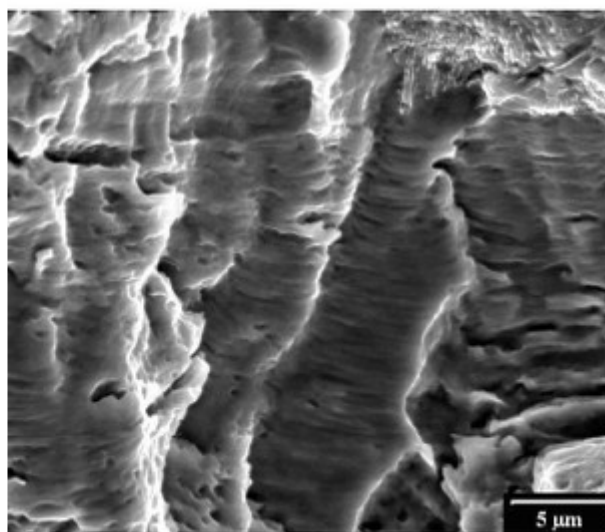
Obr. 6 – Mikromorfologie únavového lomu.
