Drážní inspekce
The Rail Safety Inspection Office

Investigation Report of Railway Accident

Repetitive derailment of one freight wagon during movement of freight train
No. 47763 among Blansko, Adamov and Brno-Maloměřice stations

Monday, 10th September 2012

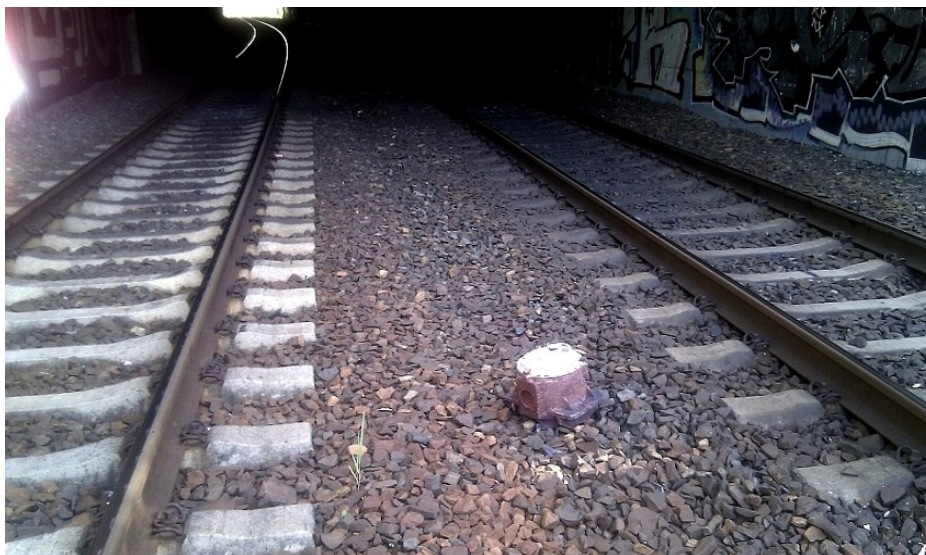
Obr. č. 1: Ložiskový domek TDV č. 33 54 7854 152-7, nalezený v km 173,579

TDV řady Zas č. 33 54 7854 152-7 poprvé vykolejilo druhou nápravou ve směru jízdy vlaku v km 173,624 v 1. TK mezi žst. Blansko a žst. Adamov. V km 173,579 byla nalezena ložisková skříň a v km 173,075 pružnice tohoto TDV. Na srdcovce výhybky č. 3 v žst. Adamov se náprava nakolejila a v km 163,881, ve 2. TK mezi žst. Adamov a žst. Brno-Maloměřice, opět vykolejila. Vlak dojel až do žst. Brno-Maloměřice, kde zůstal stát na 7. SK, čelem v km 160,124. Vykolejená náprava poškozovala vždy pouze pravá vnitřní upevňovací ve směru jízdy vlaku.

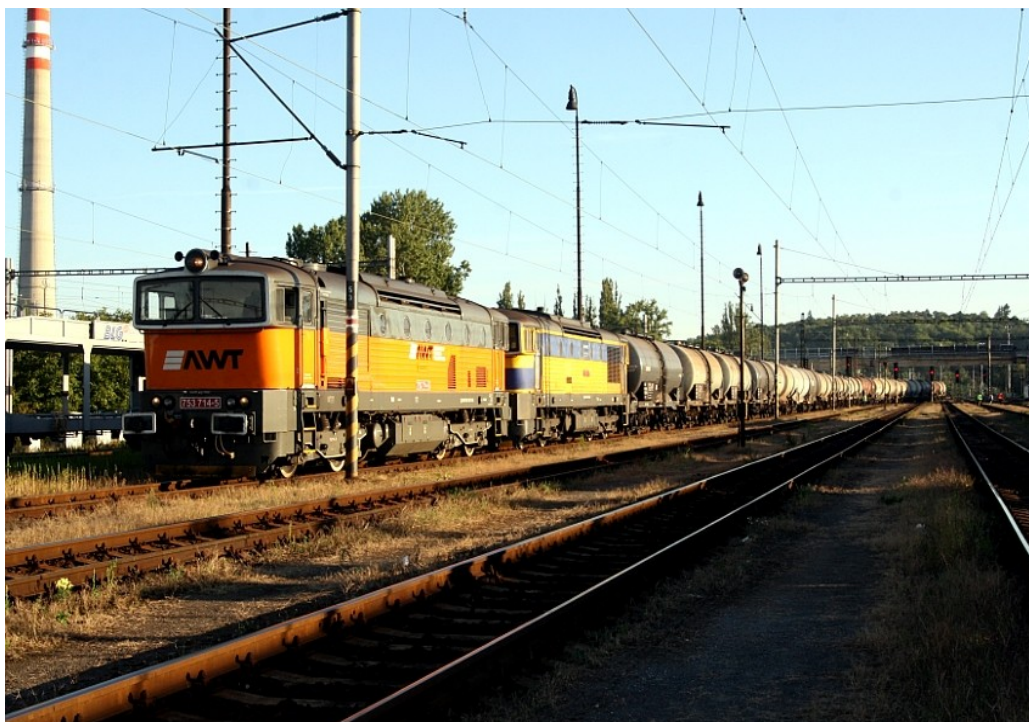
- během vjezdu do žst. Brno-Maloměřice udržoval stejnou rychlost a při vjezdu na 7. SK dostal vysílačkou pokyn k zastavení vlaku z důvodu vykolejení vozidla uprostřed soupravy. Použil tedy rychločinnou brzdu a zastavil vlak;

Obr. č. 5: Vlak Nex 47763 na 7. SK žst. Brno-Maloměřice

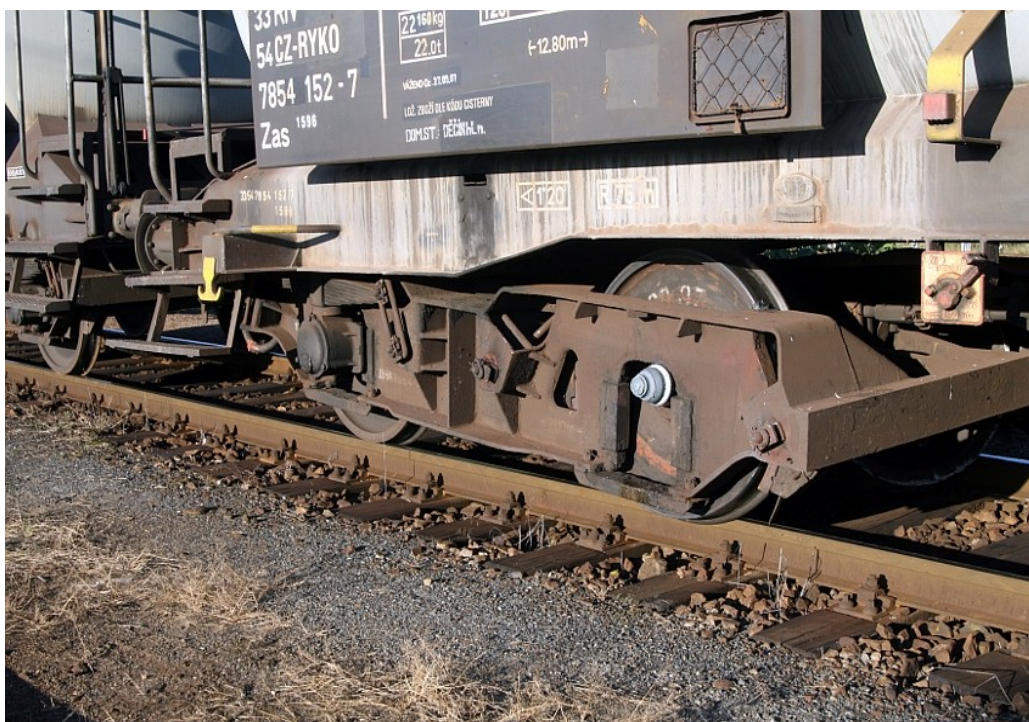
Obr. č. 6: Vykolejený podvozek

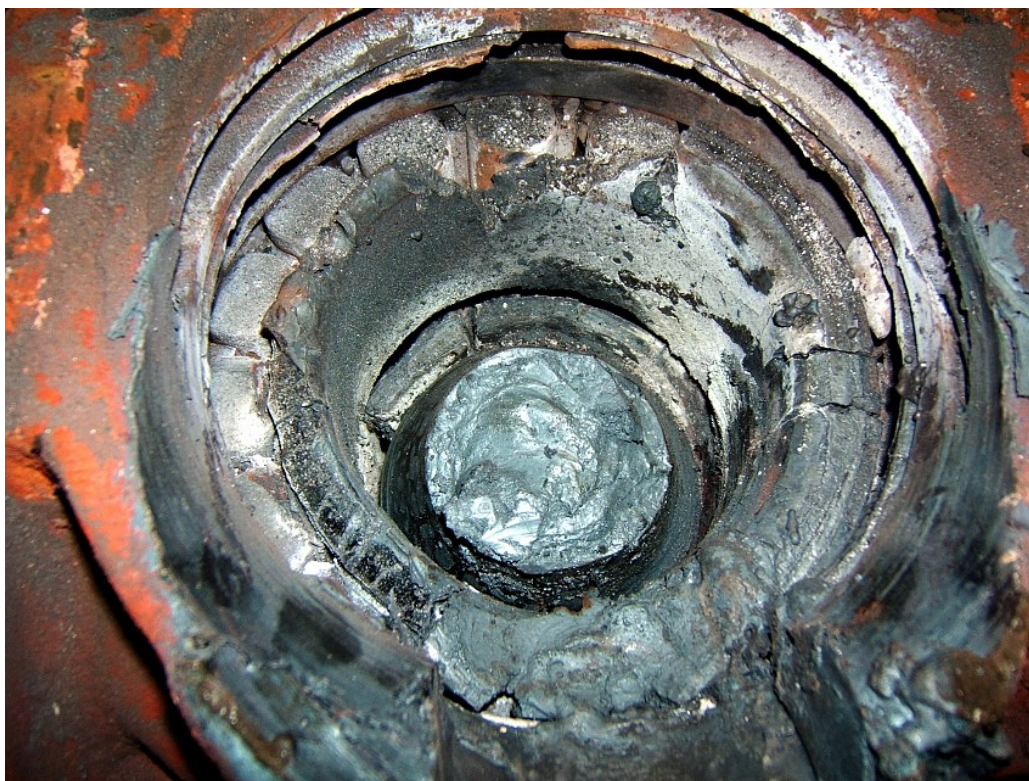
- zadřené ložisko a následné ukroucení čepu taženého drážního vozidla řady Zas č. 33 54 7854 152-7, a to na levé straně druhé nápravy ve směru jízdy vlaku.

„Z výše uvedených zjištění lze jako nejpravděpodobnější příčinu havárie ložisek a následně celého uložení nápravy označit hrubozrnou mikrostrukturou způsobené snížení mechanických hodnot materiálu nýtů na straně příruby klece ložiska PLC 410-13

Mikrostruktura nýtů lož. PLC 410-13 vykazuje velmi hrubé feritické zrno (velikost 4 dle ISO 643) oproti nýtům klece lož. PLC 410-14, kde je zrno jemné (velikost 8 dle ISO 643). Hrubozrná mikrostruktura nýtů je náchylnější ke ztrátě houževnatosti stárnutím. To je příčinou vzniku lomů při podstatně nižším zatížení, než bylo při konstrukci předpokládáno. Hrubé zrno nýtů klece lož. PLC 410-13 není důsledkem oteplení při havárii ložiska, metalograficky a měřením tvrdosti zjištěná teplota okolních součástí byla pod teplotou růstu zrna, druhé ložisko bylo vystaveno vyšší teplotě a k růstu zrna materiálu nýtů klece nedošlo.

Obr. č. 7: Detail zadřeného ložiska

- na celostátních tratích s intenzivním provozem rozšířit v nejkratší možné době síť diagnostických zařízení, která jsou schopna za jízdy vlaku diagnostikovat teploty ložisek DV, popř. teploty obručí kol a disků kotoučových brzd a nepravidelnosti obvodu kol tak, aby bylo možno častěji diagnostikovat jedoucí DV, a tím v dostatečném předstihu s využitím systému ROSA upozornit na jejich případné závady. Do té doby přehodnotit nastavení limitních teplot IHL;

- zapracovat do technologických postupů ustanovení, aby byl vlak při diagnostické zprávě IHL úrovně „K“ a diagnostické zprávě IHO i IPK úrovně „S“ a „K“ zastaven v nejbližší stanici;

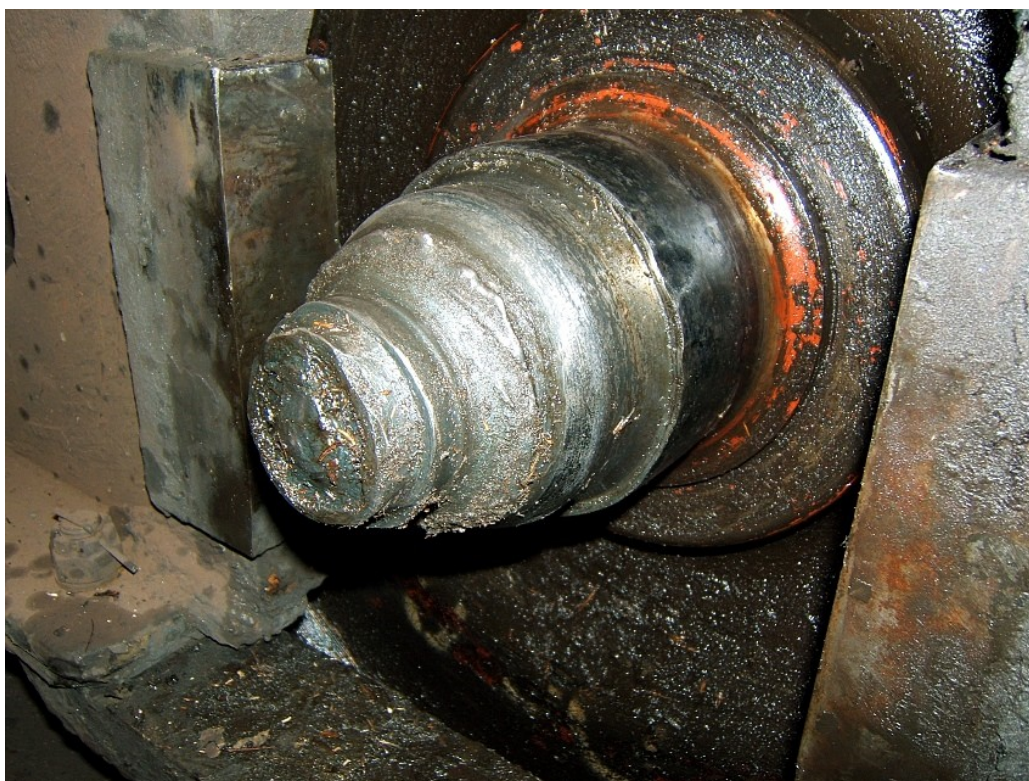
Obr. č. 8: Detail ukrouceného čepu
