## **Zpráva o výsledcích šetření příčin a okolností vzniku mimořádné události**

Vykolejení drážního vozidla v čele vlaku za jízdy Os 4421  
v železniční stanici Brno hlavní nádraží

### **Investigation Report of Railway Accident**

Derailment of rolling stock in the head of regional passenger train No. 4421  
at Brno hl. n. station

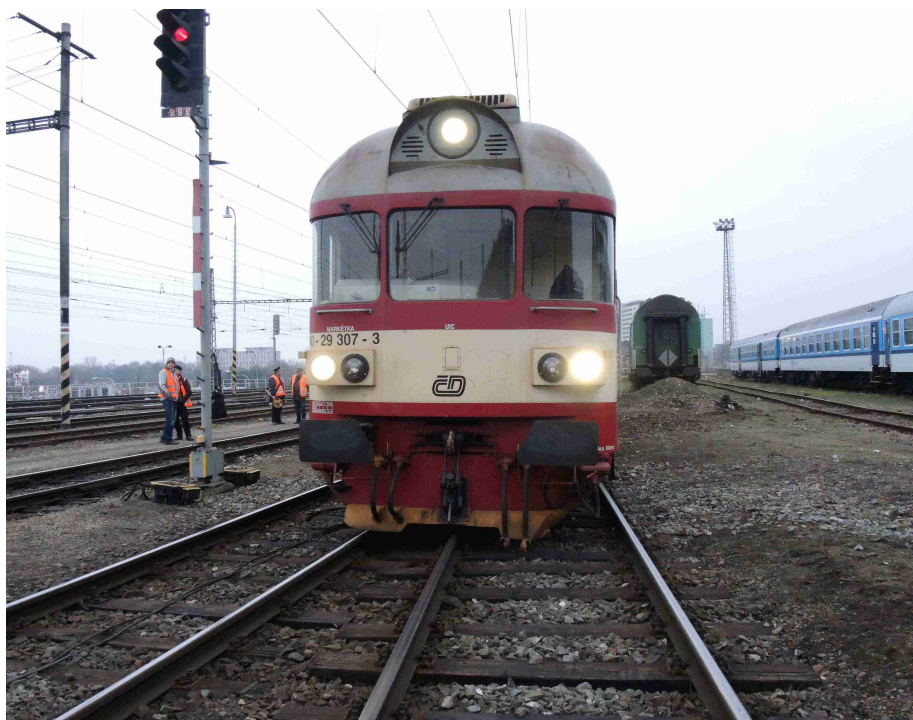
Obr. č. 1: Pohled na místo MU

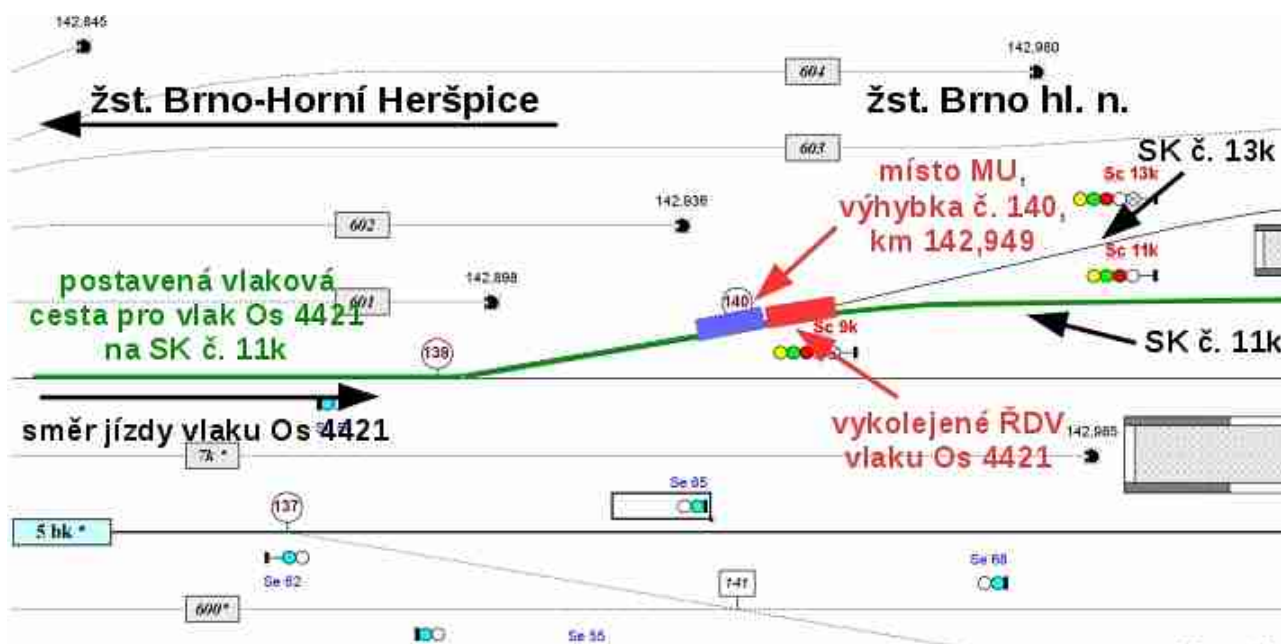
Obr. č. 2: Schéma místa MU

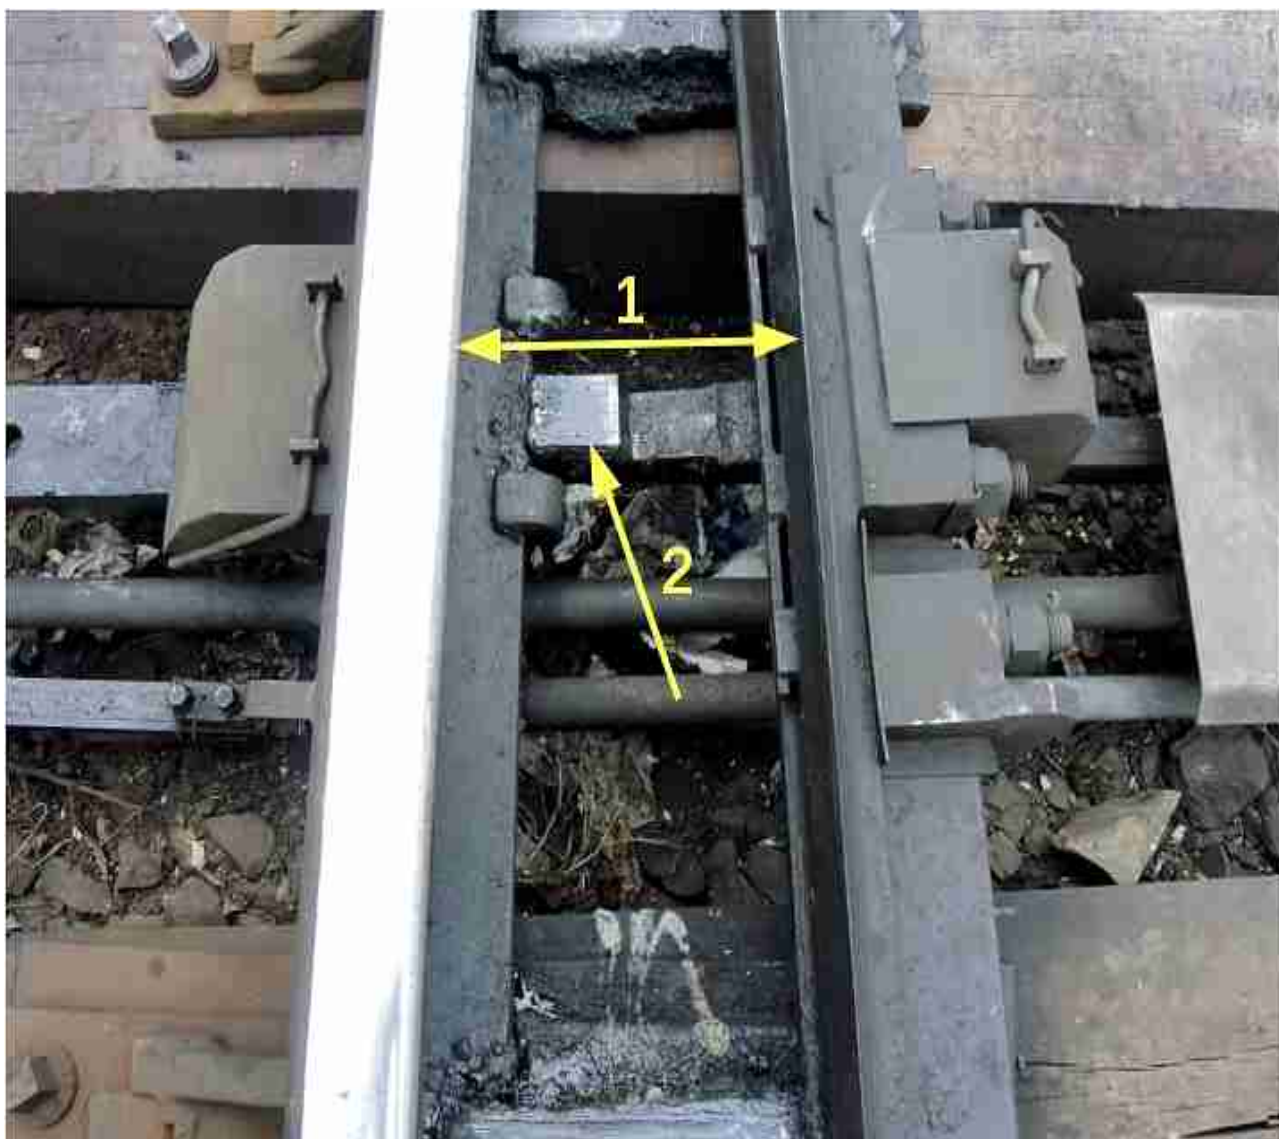
Po odklizení vykolejeného ŘDV z výhybky bylo zjištěno, že se její pravý jazyk nacházel v odlehle poloze od pravé opornice s rozevřením 165 mm a levý jazyk, který je bližší k přestavníku, se nacházel v odlehle poloze od levé opornice s rozevřením 200 mm. Závěrný hák byl nadzvednutý, zaskočený v prostoru mezi jazykem a opornicí a opíral se o vnitřní stranu paty levé opornice, čímž bránil levému jazyku v přilehnutí k opornici. Uvedená poloha levého jazyka, která je při postavení výhybky č. 140 na SK č. 11k nesprávná, způsobila vidlicovou jízdu a tím i vykolejení ŘDV.

Následkem upínání SVP-74 ve výměnové části výhybky č. 140 došlo k vyhození háku nad vnitřní stranu paty levé opornice a oddálení jazyka od ní. Při následném přestavení výhybky č. 140 na SK č. 11k, při přípravě vlakové cesty pro vlak Os 4421, pravý jazyk odlehl od pravé opornice, levý jazyk však nepřilehl k levé opornici a zůstal v odlehlé poloze, čímž došlo k situaci, kdy výměna nedosáhla žádné z koncových poloh. SZZ tuto závadu nezaregistrovalo, indikovalo správnou koncovou polohu obou jazyků a umožnilo postavit vlakovou cestu pro vlak Os 4421 přes tuto výhybku normální obsluhou SZZ, včetně postavení návěstidel „3L“ a „Lc3c“ na návěst dovolující jízdu.

Obr. č. 5: Levý jazyk výhybky č. 140 bližší k přestavníku v nesprávné poloze při postavení výhybky na SK č. 11k po MU. 1 - rozevření 200 mm, 2 – vyskočený závěrný hák opřený o vnitřní hranu paty opornice

- neprodleně přijmout, resp. v praxi aplikovat účinná opatření pro nové i provozované čelistové závěry tak, aby nemohlo dojít k vyskočení háku z výřezu v závorovacím pravítku a zároveň k jeho vyjetí zpod paty opornice, nebo taková opatření, která v situaci, kdy k vyskočení háku z výřezu v závorovacím pravítku a zároveň k jeho vyjetí zpod paty opornice dojde a jazyky výměny nedosáhnou při přestavování koncových poloh, nedovolí podjetí závorovacího pravítka pod zaseknutý jazyk, popř. neumožní postavení vlakové/posunové cesty;
- zpracovat do technologických postupů zákaz upínání upínacích součástí pracovních mechanismů ke kolejnicím v místech, kde tím hrozí poškození součástí dráhy.

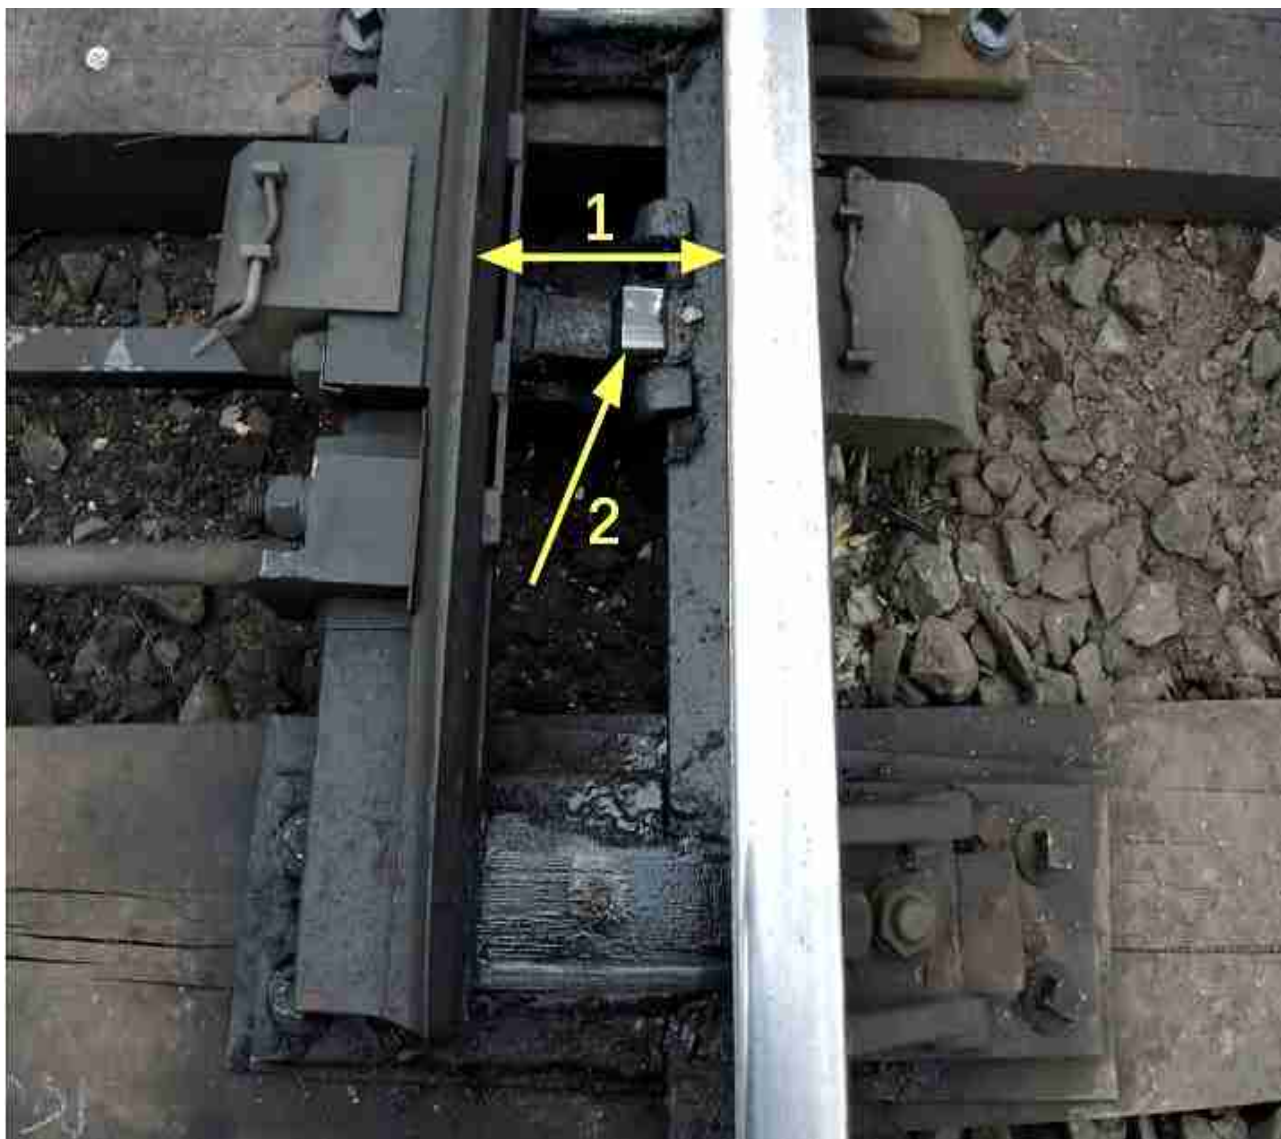
Obr. č. 6: Pravý jazyk výhybky č. 140 ve správné poloze při postavení výhybky na SK č. 11k po MU. 1 - rozevření 165 mm, 2 - závěrný hák ve správné poloze pod patou opornice

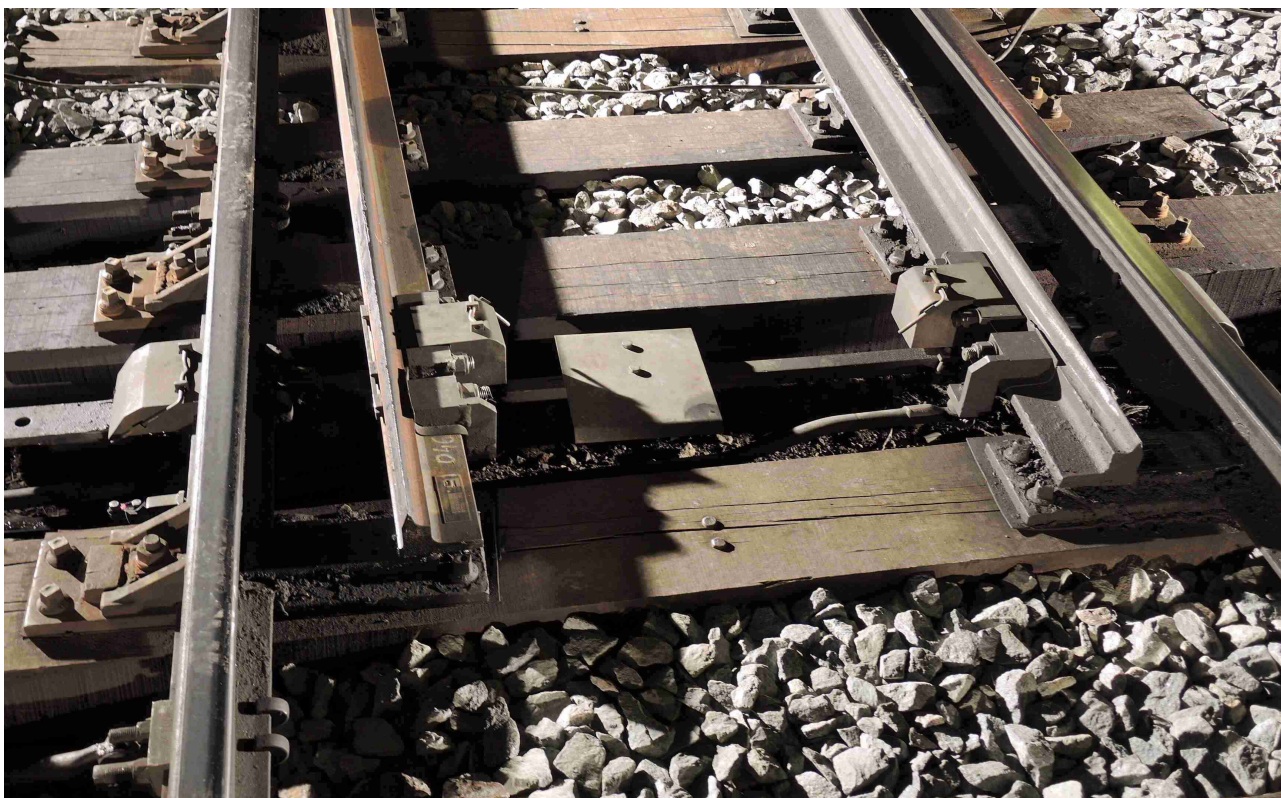
Obr. č. 7: Jazyky výchybky č. 140 po provedení ověřovacího pokusu č. 1, při přestavení výchybky je poloha jazyků stejná, jaká byla při vzniku MU

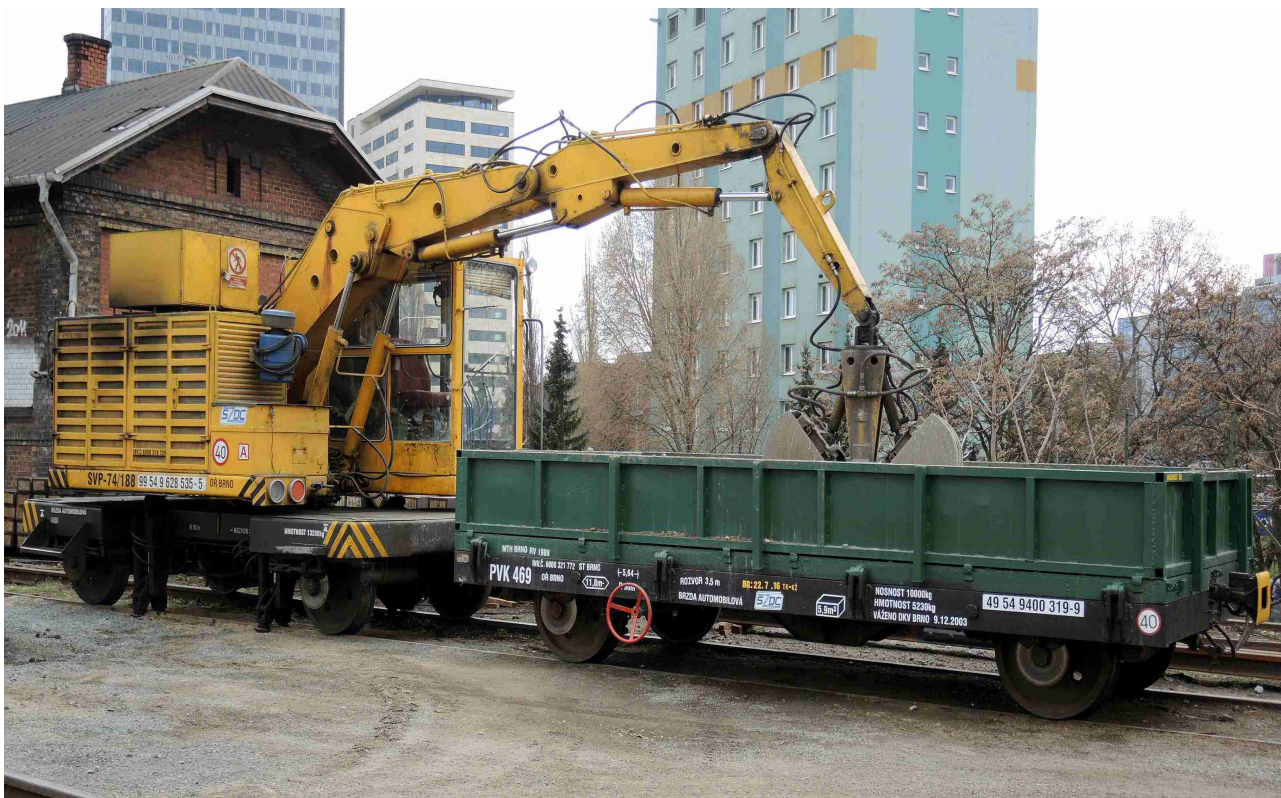
Obr. č. 8: Strojní vytahovák pražců SVP-74 s přívěsným vozíkem

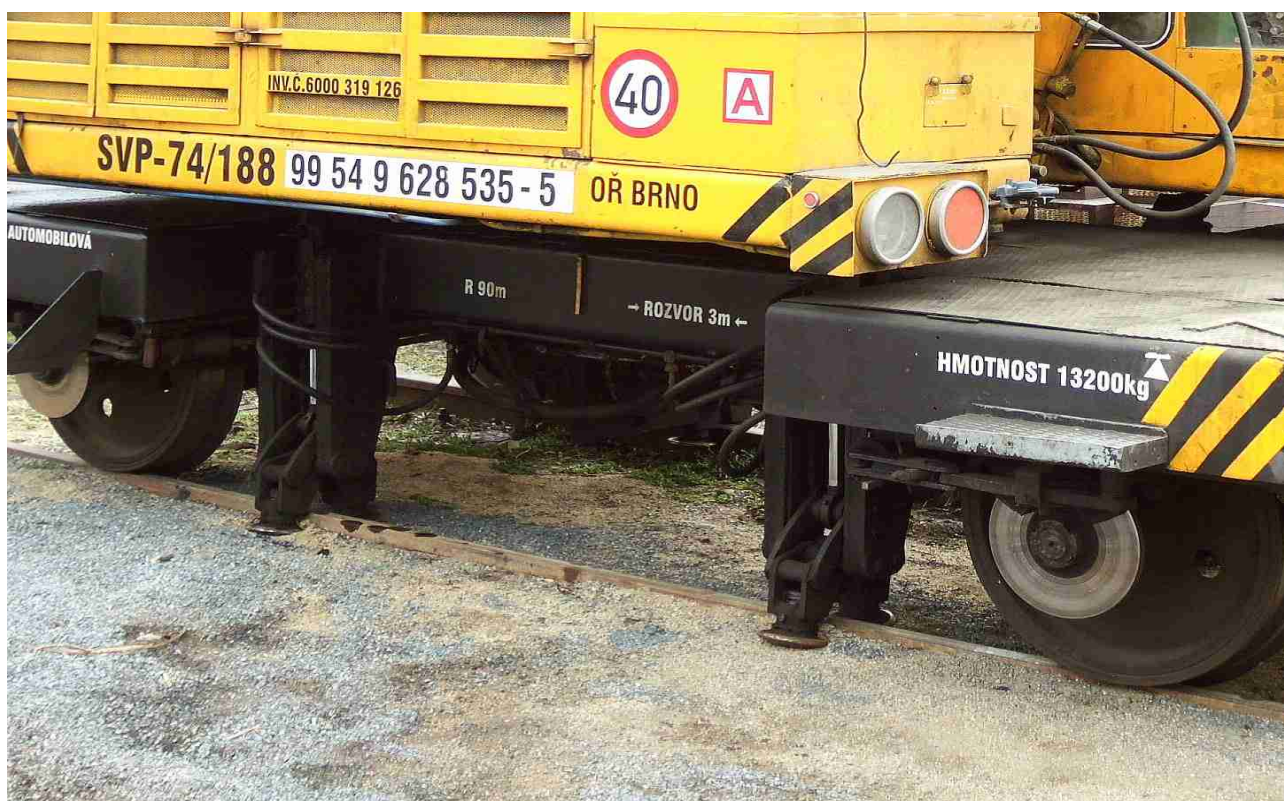
- odtlačení levého odlehlého jazyka výhybky č. 140 hydraulickými upínadly pracovního stroje na takovou vzdálenost od opornice, kdy se závěrný hák čelistového závěru dostal do polohy mimo patu opornice, byl nadzvednut nad výřez závorovacího pravítka, opřel se o vnitřní hranu paty opornice, a tím znemožnil jazyku výměny při jejím přestavení na staniční kolej č. 11k přilehnout k opornici;
- nevhodně zvolená technologie práce mezi výhybkami č. 139 a č. 140, při které se pracovní stroj upínal svými hydraulickými upínadly v oblasti výměnové části výhybky č. 140;
- neuvedení výhybky č. 140 do plně provozuschopného stavu po ukončení prací.

Obr. č. 9: Hydraulická upínadla SVP-74

- to incorporate into technological procedures a ban of clamping of the clamping parts of the working mechanisms to the rails in places where there is a risk of damage of railway components.

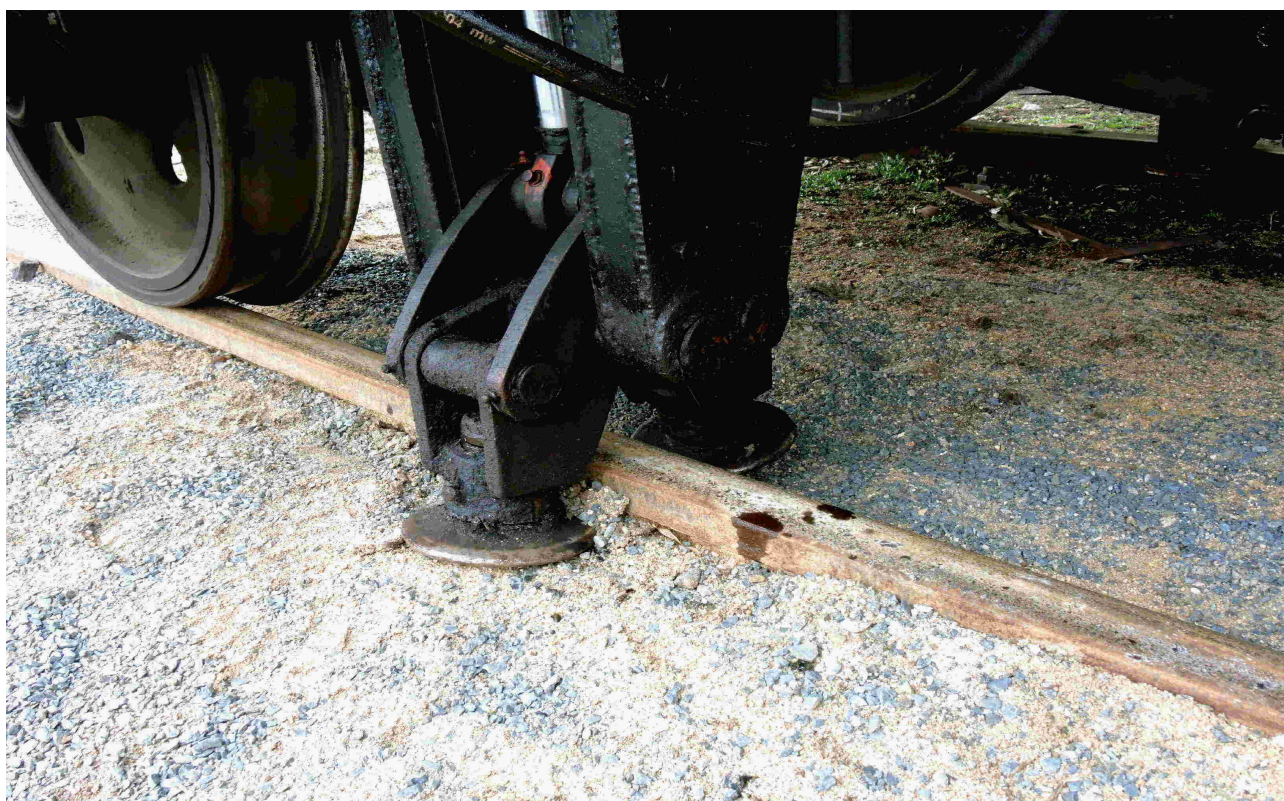
Obr. č. 10: Detail hydraulického upínadla SVP-74

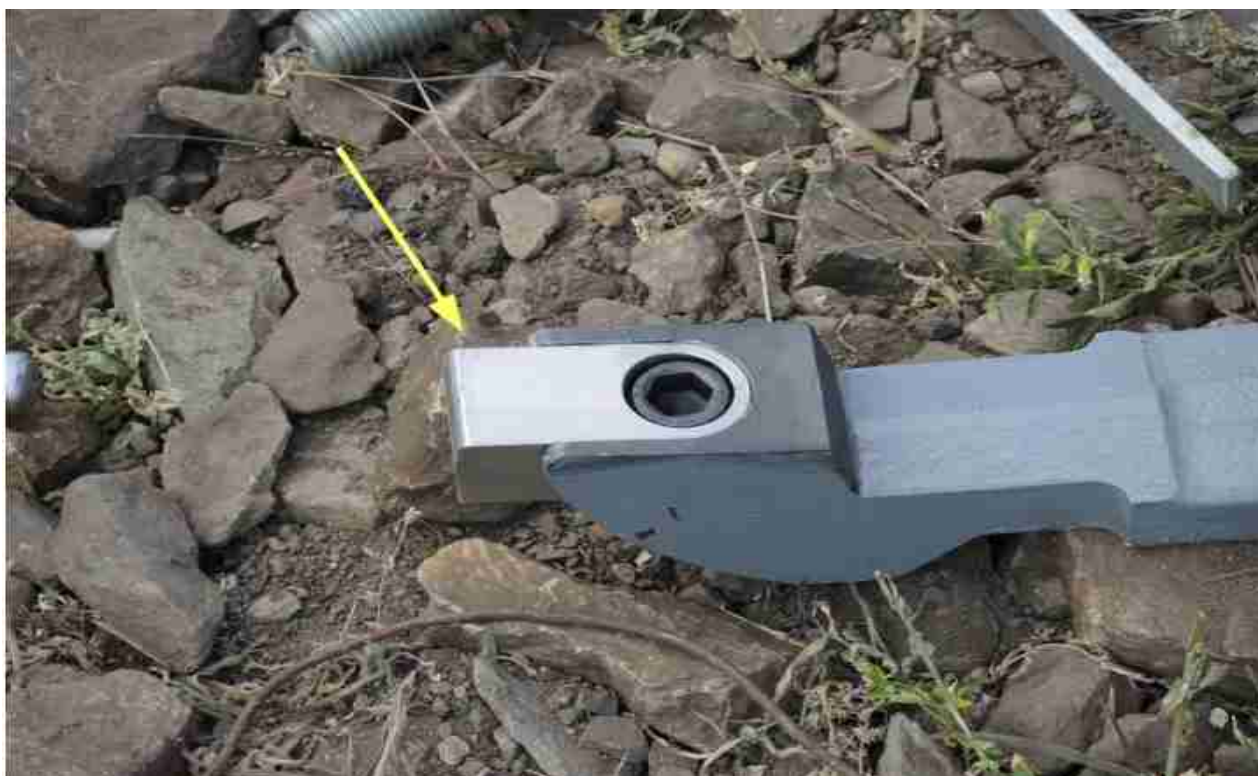
Obr. č. 11: Detail z OP č. 7 - prodloužená hlava háku (úprava ke zkouškám)

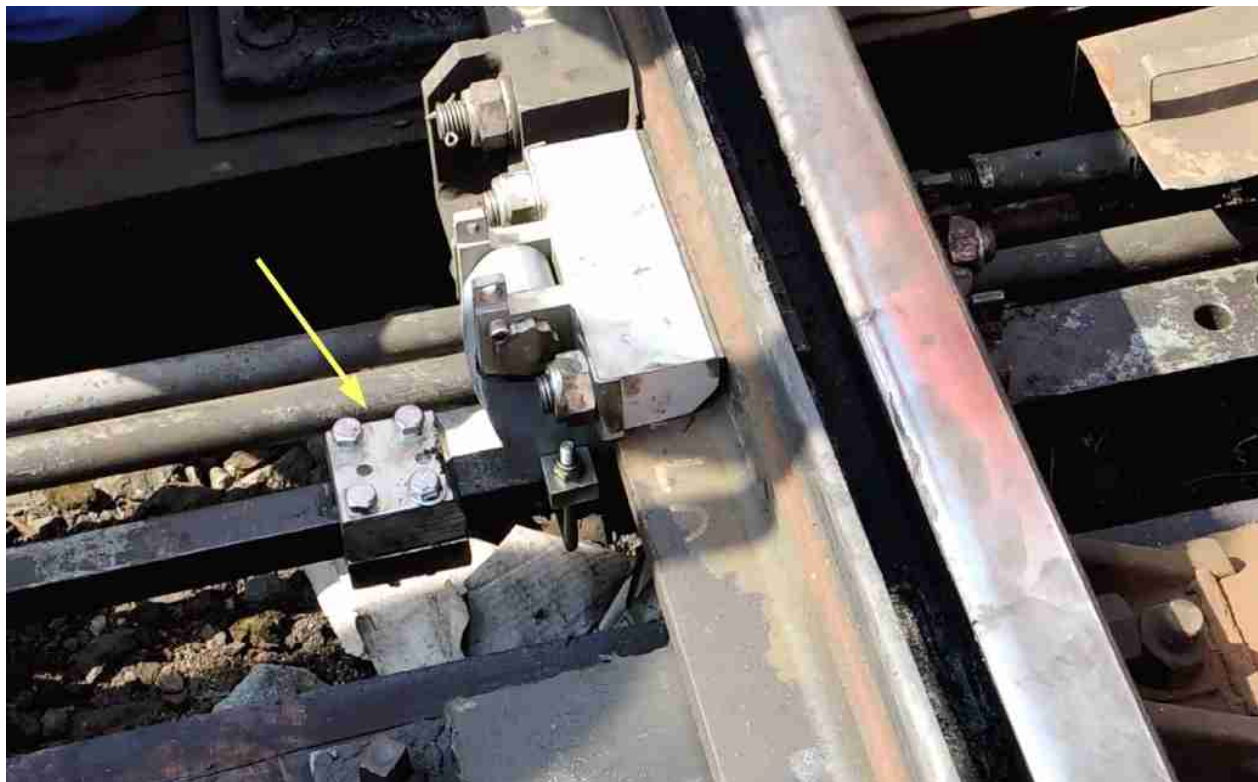
Obr. č. 12: Detail z OP č. 7 - doraz na závorovací tyči
