## **Zpráva o výsledcích šetření příčin a okolností vzniku mimořádné události**

**Střetnutí vlaku Ex 444 s osobním automobilem na železničním přejezdu  
P6520 v km 61,599, mezi železničními stanicemi  
Červenka a Moravičany**

### **Investigation Report of Railway Accident**

**Collision of long distance passenger train No. 444 with a car at the level crossing  
No. P6520 between Červenka and Moravičany stations**

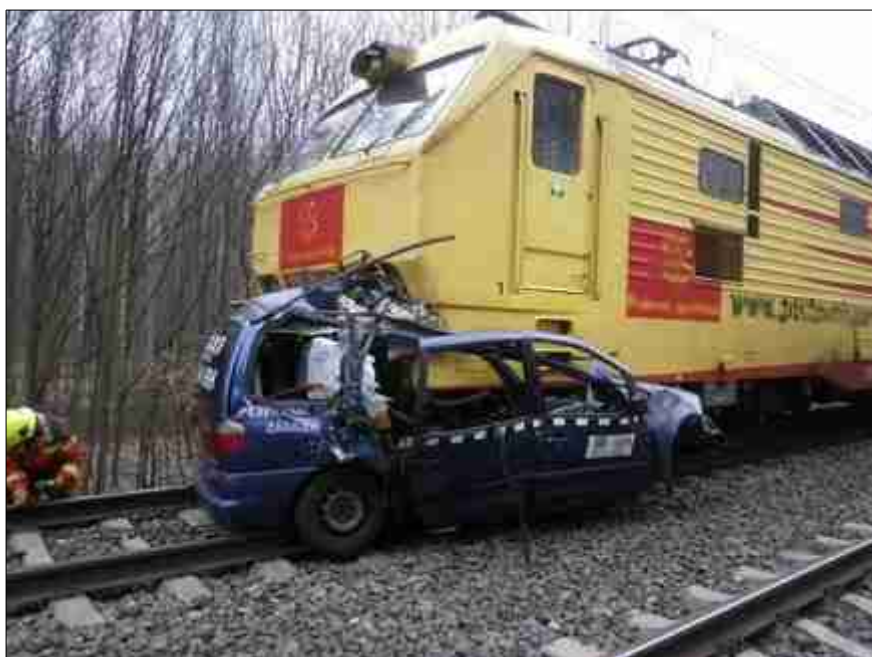
Obr. č. 1: Střetnutí vlaku Ex 444 se silničním motorovým vozidlem

Následkem střetnutí byl OA zaklíněn pod čelo HDV a sunut až do místa zastavení vlaku po MU. K vykolejení DV ani újmě na zdraví osob nedošlo.

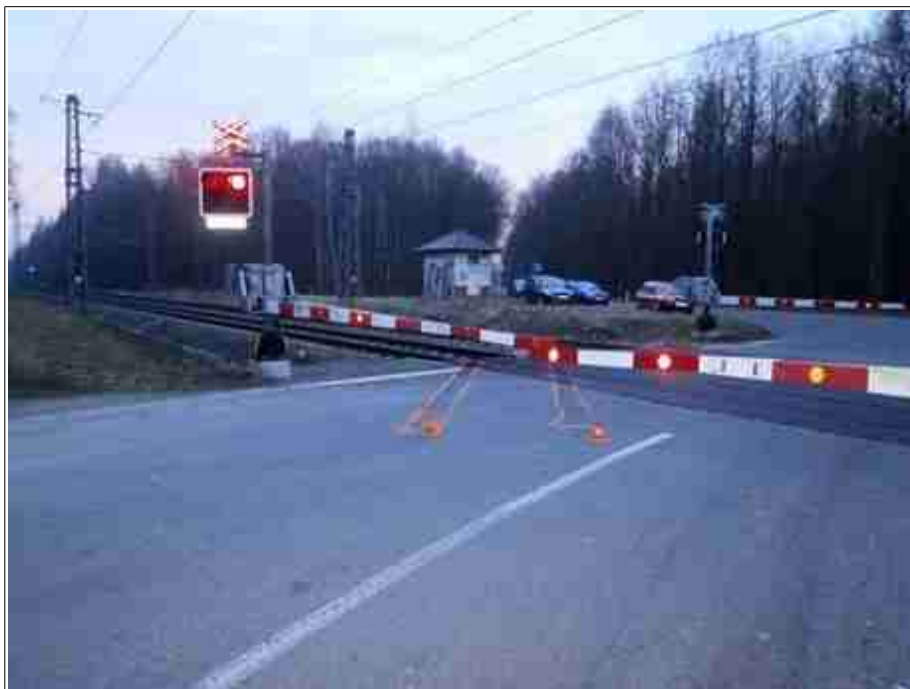
Obr. č. 2: Pohled na místo vzniku MU

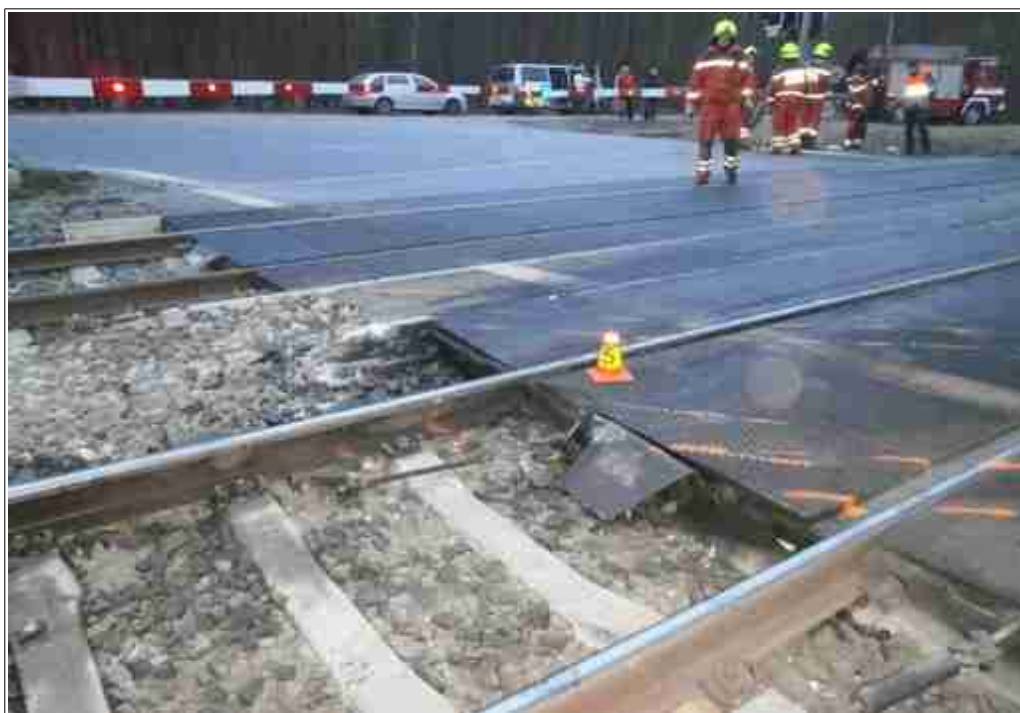
přejezdovou konstrukci ŽP P6520 – levým kolem mezi kolejnicovými pásy TK č. 2 a pravým kolem mezi TK č. 1. a 2. Zadní kola OA zůstala na přejezdové vozovce. OA nebylo možné vyprostit a odstranit mimo trať (z prostoru nebezpečného pásma ŽP P6520). PZZ ŽP P6520 v té době dovoľovalo vjezd silničních vozidel na ŽP.

- OA při nájezdu na ŽP P6520 vyjel předními koly vlevo mimo pozemní komunikaci do TK č. 2, kde ve směru jízdy vlaku Ex 444, v prostoru začátku ŽP, na straně levého kolejnicového pásu, uvázl;

Obr. č. 4: Místo uváznutí OA na ŽP P6520

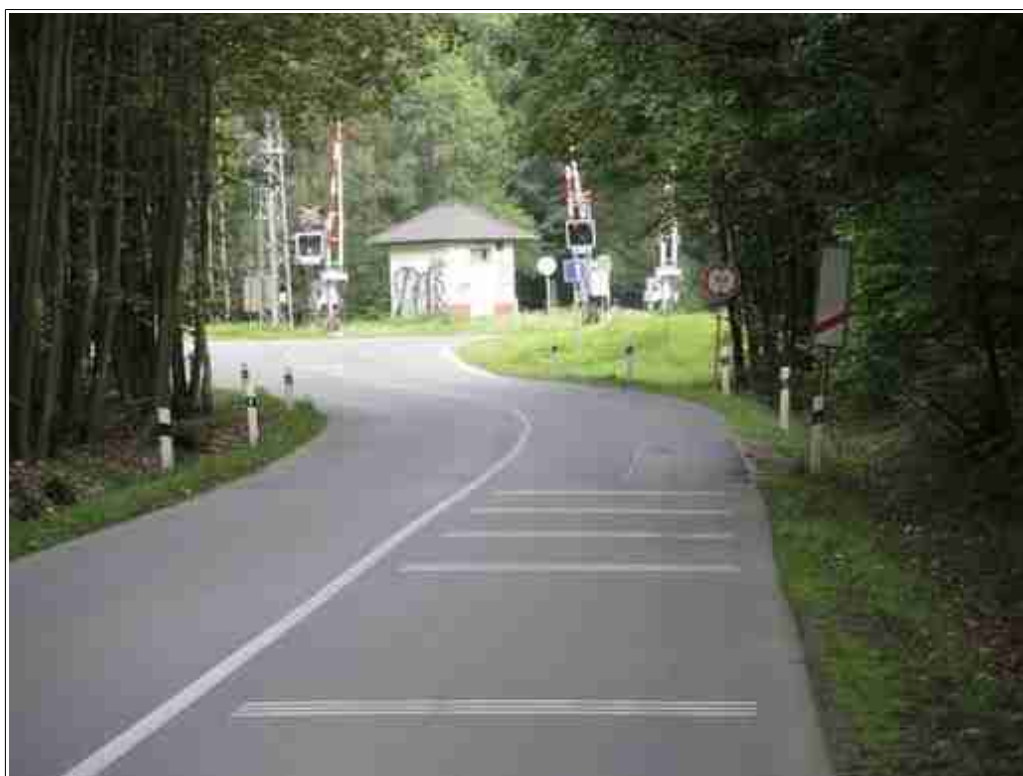
Pozemní komunikace III/4496 je před ŽP P6520, ve směru jízdy OA, vedena cca 550 m v přímém úseku. Bezprostředně před ŽP pozemní komunikace zatáčí mírně vlevo a pak pod úhlem cca  $70^\circ$  zatáčí vpravo na ŽP. Dráhu kříží v úrovni kolejí pod úhlem  $85^\circ$ . Za ŽP pozemní komunikace zatáčí vlevo pod úhlem cca  $70^\circ$ . Na levou zatáčku (směrový oblouk) pak následuje mírná pravá zatáčka (směrový oblouk) přecházející v přímý úsek komunikace. Z obou stran příjezdové komunikace k ŽP P6520 nejsou, ve směru jízdy k ŽP, před pravými zatáčkami (směrovými oblouky) umístěny svislé dopravní značky A 1a „Zatáčka vpravo“ upozorňující na směrový oblouk, resp. A 2a „Dvojitá zatáčka, první vpravo“ upozorňující na dva po sobě následující směrové oblouky. Na předmětném úseku pozemní komunikace III/4496, nacházejícím se mimo obec, smí řidič silničního motorového vozidla o maximální přípustné hmotnosti nepřevyšující 3500 kg a autobusu, ve smyslu § 18 odst. 3 zákona č. 361/2000 Sb., jet rychlostí nejvýše  $90 \text{ km} \cdot \text{h}^{-1}$ . Svítí-li na světelné skříně výstražníků přerušované bílé světlo signálu (pozitivní signál) PZZ, smí řidič, ve smyslu § 28 odst. 3 zákona č. 361/2000 Sb., 50 m před ŽP a při jeho přejíždění jet rychlostí nejvýše  $50 \text{ km} \cdot \text{h}^{-1}$ , přičemž nesmí dobu přejíždění ŽP zbytečně prodlužovat. Prostor ŽP není osvětlen umělým osvětlením. Vlastníkem pozemní komunikace III/4496 je Olomoucký kraj. S pozemní komunikací má právo hospodařit Správa silnic Olomouckého kraje, příspěvková organizace.

Obr. č. 5: Značení dopravními značkami ve směru jízdy OA

3. Správě silnic Olomouckého kraje, příspěvkové organizaci:
  - umístit na pozemní komunikaci III/4496, z obou směrů před pravými směrovými oblouky, na které navazuje železniční přejezd P6520, svislé výstražné dopravní značky upozorňující na pravý směrový oblouk nebo na dva po sobě následující směrové oblouky, popř. učinit další vhodná opatření směřující ke zvýšení bezpečnosti na a v okolí železničního přejezdu P6520.

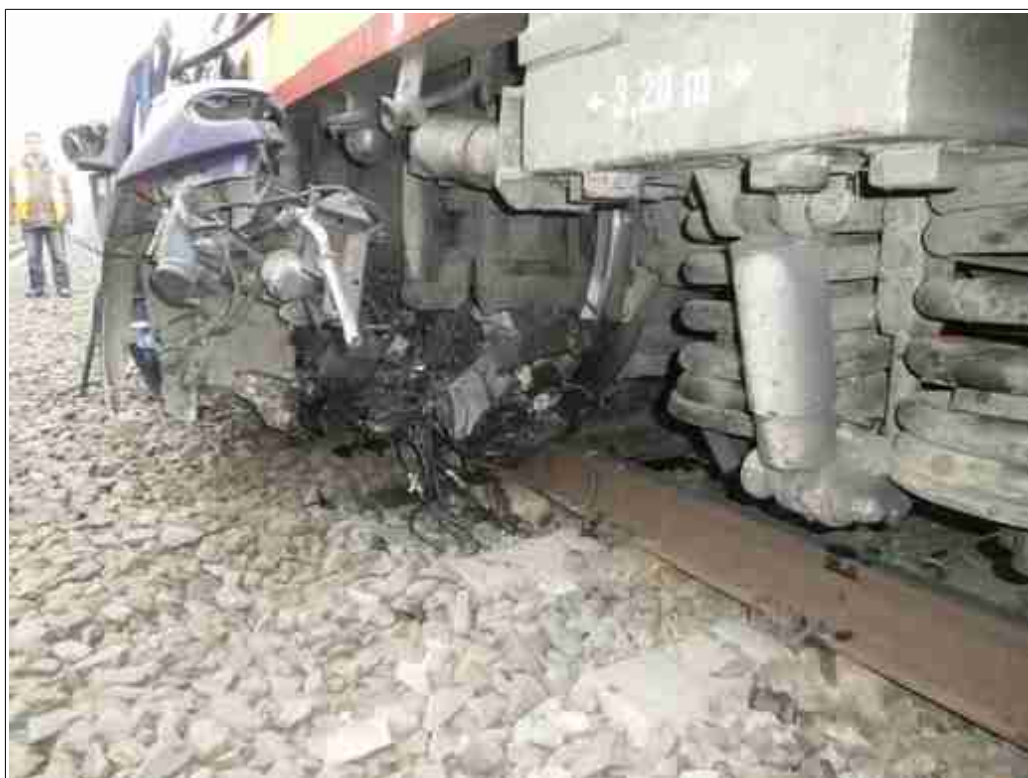
- ke zranění osob nedošlo, řidič OA byl v době vzniku MU mimo OA;
- nehodovým dějem byla poškozena přejezdová konstrukce ŽP;
- čelo vlaku se v konečném postavení po MU nacházelo v km 61,090, tj. 509 m za ŽP. Vrak OA byl levou přední stranou zaklíněn až po úroveň opěradel zadních sedadel pod levou stranu předního čela HDV;

Obr. č. 6: Trosky zaklíněného OA pod čelo HDV 151.014-8

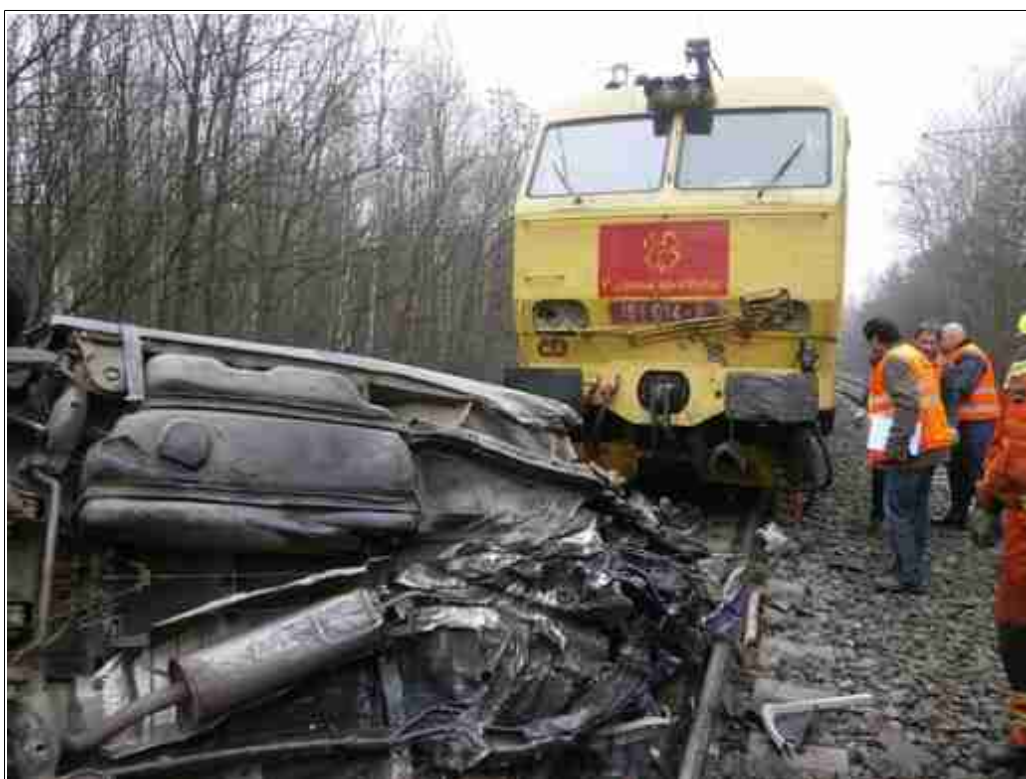
Obr. č. 7: Odklízování vraku OA zaklíněného pod čelo HDV 151.014-8
