The Rail Safety Inspection Office

**Střetnutí vlaku Os 5306 s osobním automobilem na železničním přejezdu
P5270 v km 16,388 mezi železničními stanicemi Rozsochatec
a Chotěboř**

**Collision of regional passenger train No. 5306 with a car at the level crossing No.
P5270 between Rozsochatec and Chotěboř stations**

č. j.: 6-843/2014/DI

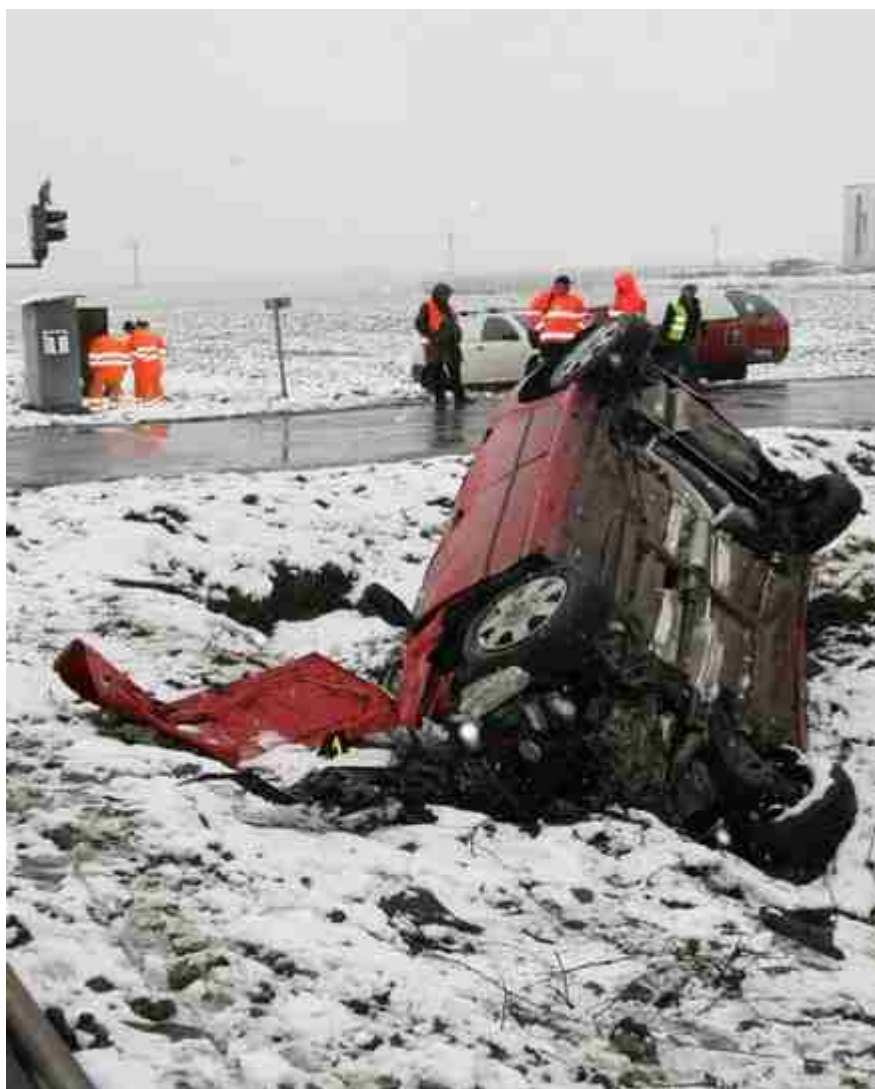
Obr. č. 1: Pohled na místo MU

Řidič OA ŠKODA FABIA jel ze směru od obce Chotěboř do obce Dobkov, vjel na ŽP z levé strany ve směru jízdy vlaku a narazil čelem do prostoru přední nápravy motorového vozu v čele vlaku. Následkem střetnutí byl OA sunut podél vlaku a převrátil se do odvodňovacího příkopu vlevo vedle koleje, cca 11 m od místa střetnutí.

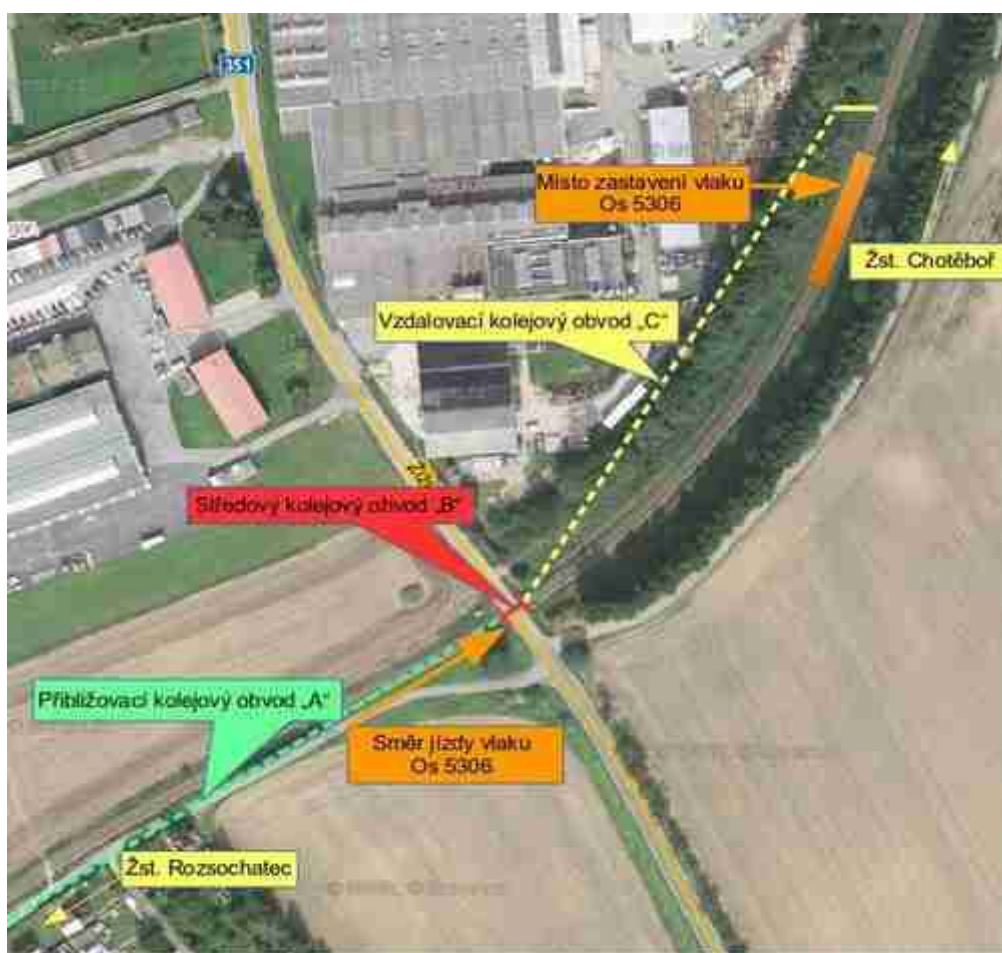
- 8:30:32 h, byla jízdou vlaku Os 5306, ze směru od žst. Rozsochatec, po obsazení přibližovacího kolejového obvodu „A“ (viz Obr. 3), spuštěna na PZZ výstraha dávaná na výstražnících dvěma červenými střídavě přerušovanými světly a přerušovaným zvukovým signálem;
- 8:31:09 h, po uvolnění středového kolejového obvodu „B“ a obsazení vzdalovacího kolejového obvodu „C“ byla výstraha na PZZ ukončena a přejezd byl uveden do tzv. „stavu anulace“, kdy zhasnou červená výstražná světla a zvukový signál, ale ještě nezačne blikat bílé světlo (tzv. pozitivní signál);
- 8:36:07 h, po překročení mezní doby anulace a z důvodu trvale obsazeného vzdalovacího kolejového obvodu „C“ stojícím vlakem Os 5306 byla na PZZ opětovně spuštěna výstraha dávaná na výstražnících dvěma červenými střídavě přerušovanými světly a přerušovaným zvukovým signálem.

Obr. č. 3: Schéma kolejových obvodů PZZ

kolejový obvod „B“) zůstane vlak stát ve vzdalovacím kolejovém obvodu „C“ (v prostoru za ŽP), dojde na ŽP k ukončení výstrahy PZZ (čas, kdy dle výpovědí svědků přejezd nevaroval účastníky silničního provozu) a k opětovnému automatickému uvedení PZZ do výstrahy, a to po překročení mezní doby anulace.

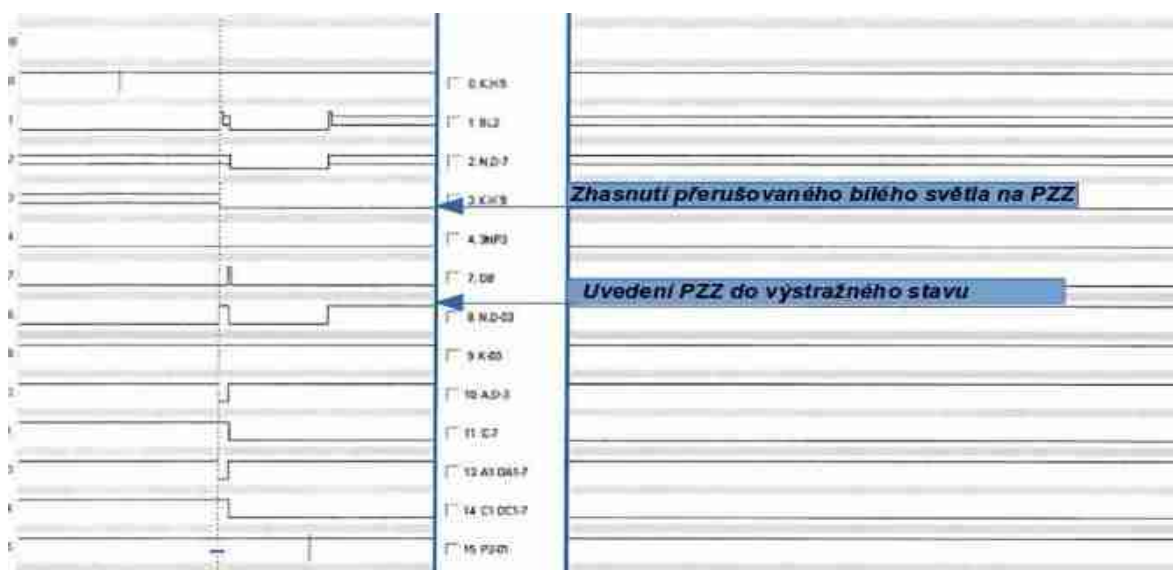
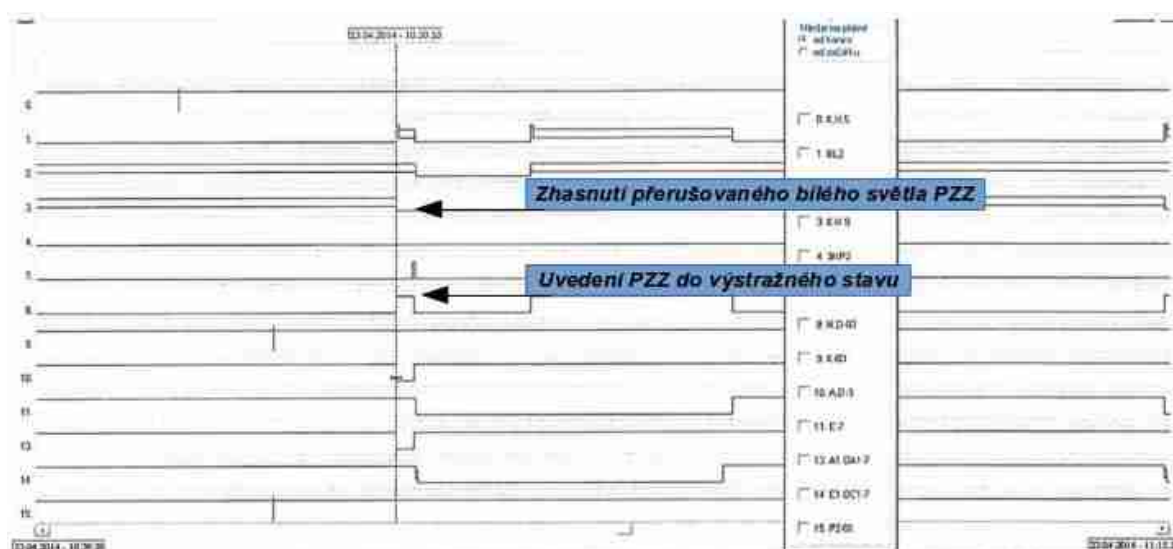
Obr. č. 4: 8:30:32 h vlak vjel do přibližovacího kolejového obvodu „A“, PZZ bylo uvedeno do výstrahy (situace 24. 3. 2014 v době vzniku MU)

Obr. č. 5: 10:50:53 h vlak vjel do přibližovacího kolejového obvodu „A“, PZZ bylo uvedeno do výstrahy (situace 23. 4. 2014 při ověřovacím pokusu)

Z porovnání obou výstupů (Obrázek 4 a 5) ze záznamového zařízení BB 2000 je zřejmé, že v době přibližování vlaků k ŽP před vznikem MU a při ověřovacím pokusu fungovalo PZZ stejně a bylo tedy v činnosti – zhaslo bílé světlo a spustilo výstrahu.

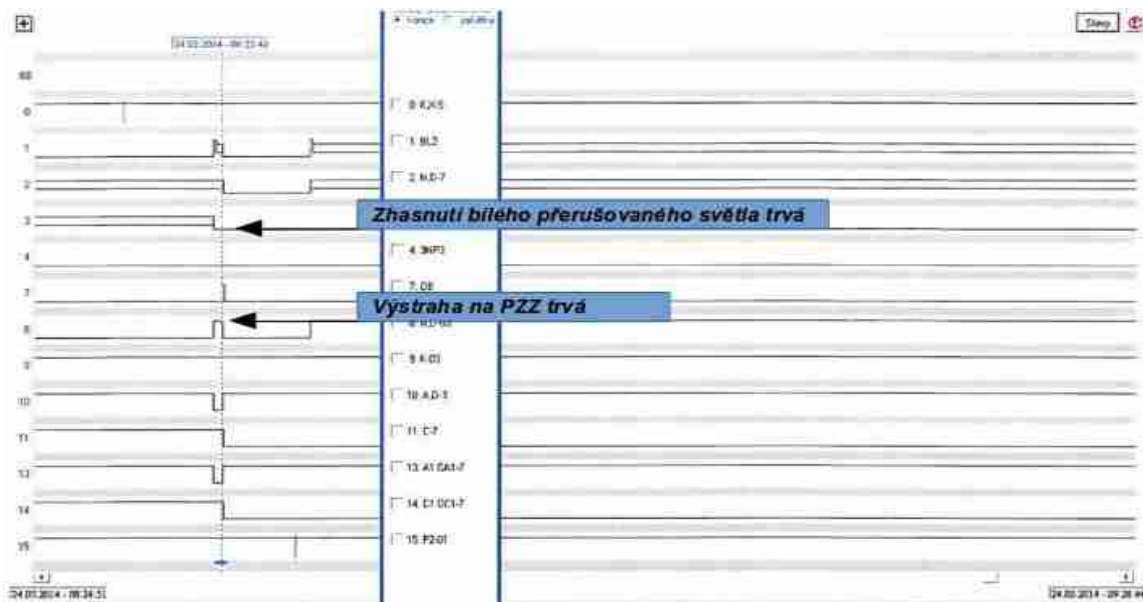
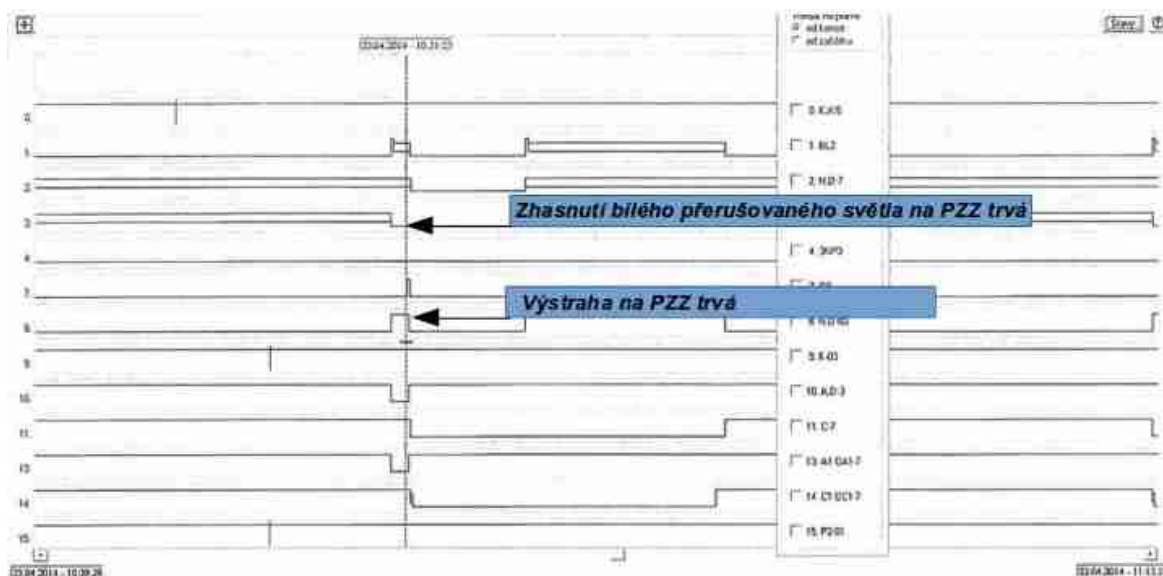
Obr. č. 6: 8:31:00 h čelo vlaku se nachází v prostoru přejezdu, je obsazen středový kolejový obvod „B“ (situace 24. 3. 2014 v době vzniku MU)

Obr. č. 7: 10:51:23 h čelo vlaku se nachází v prostoru přejezdu, je obsazen středový kolejový obvod „B“ (situace 23. 4. 2014 při ověřovacím pokusu)

Z porovnání obou výstupů (Obrázek 6 a 7) ze záznamového zařízení BB 2000 je zřejmé, že v době přibližování vlaků k ŽP před vznikem MU a při ověřovacím pokusu fungovalo PZZ stejně a bylo tedy v činnosti po celou dobu jízdy vlaků k prostoru ŽP.

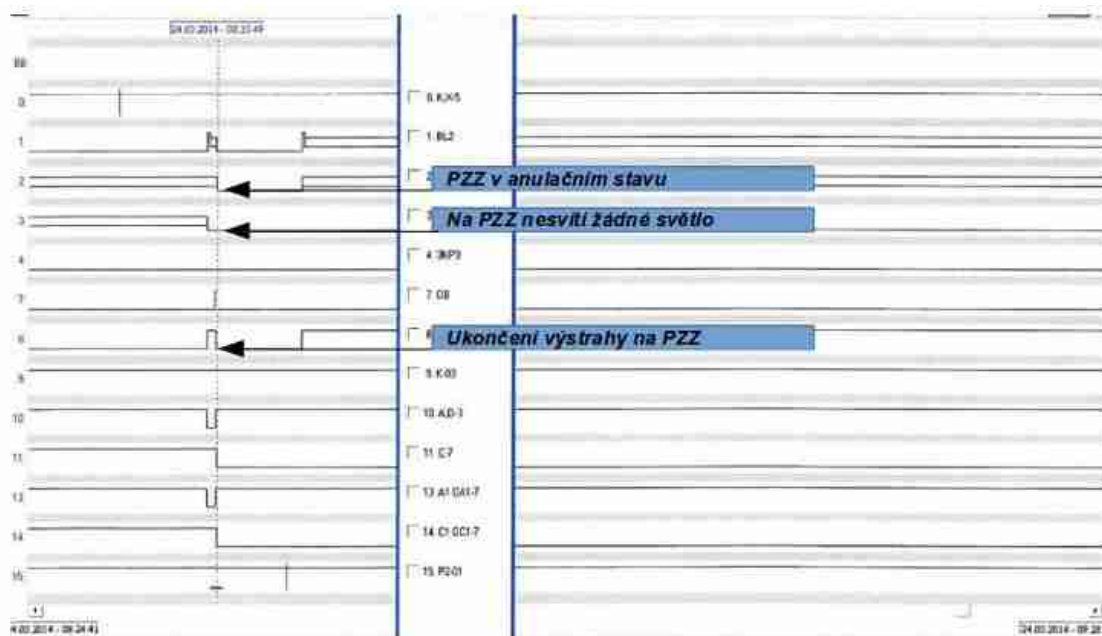
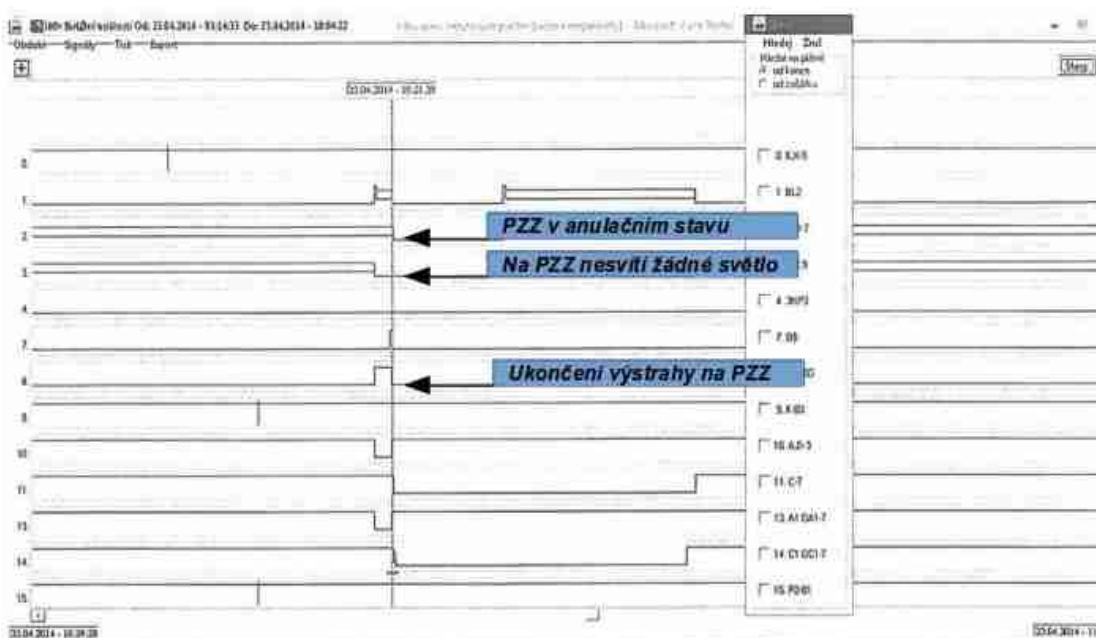
Obr. č. 8: 8:31:09 h vlak obsadil vzdalovací kolejový obvod „C“ po předchozím uvolnění středového kolejového obvodu „B“ (situace 24. 3. 2014 v době vzniku MU) Zdroj: Drážní inspekce

Obr. č. 9: 10:51:29 h vlak obsadil vzdalovací kolejový obvod „C“ po předchozím uvolnění středového kolejového obvodu „B“ (situace 23. 4. 2014 při ověřovacím pokusu)

Z porovnání obou výstupů (Obrázek 8 a 9) ze záznamového zařízení BB 2000 je zřejmé, že v době projetí vlaků přes prostor ŽP v době vzniku MU a při ověřovacím pokusu fungovalo PZZ stejně, ukončilo výstrahu a bílé světlo se nerozsvítilo. V obou případech nastal tzv. „anulační stav.“

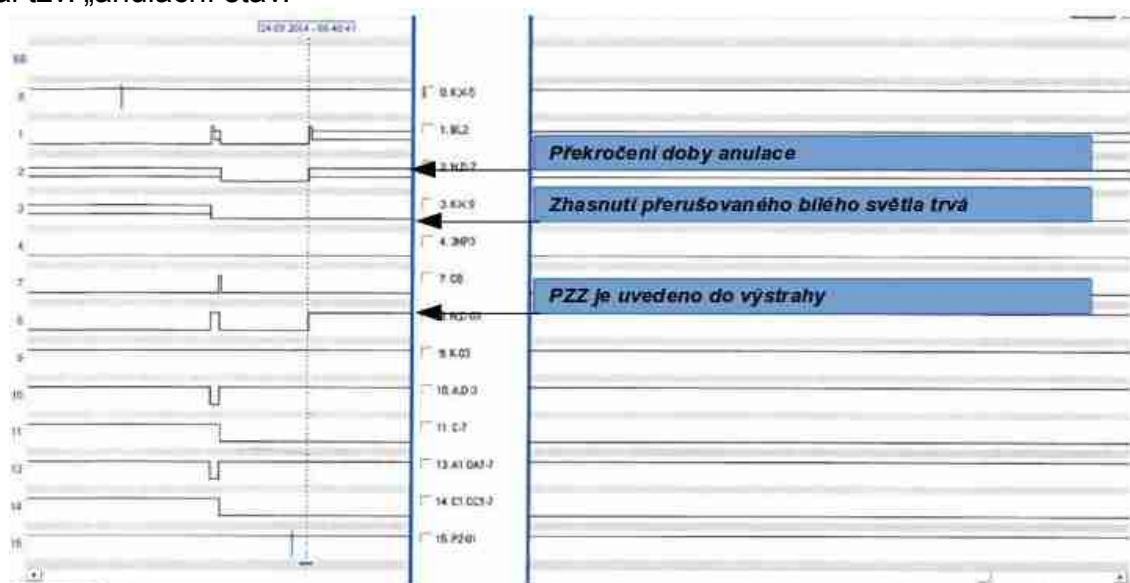
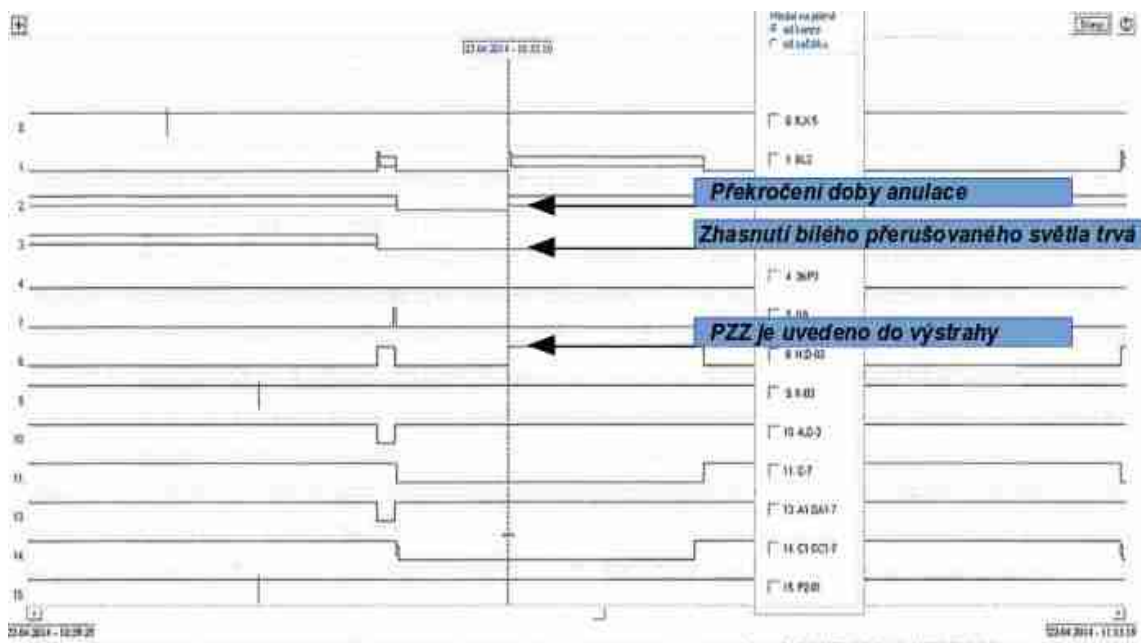
Obr. č. 10: 8:36:07 h z důvodu trvale obsazeného vzdalovacího kolejového obvodu „C“ a překročení mezní doby anulace, je PZZ opětovně uvedeno do výstražného stavu (situace 24. 3. 2014 v době vzniku MU)

Obr. č. 11: 10:55:10 h z důvodu trvale obsazeného vzdalovacího kolejového obvodu „C“ a překročení mezní doby anulace, je PZZ opětovně uvedeno do výstražného stavu (situace 23. 4. 2014 při ověřovacím pokusu)

Z porovnání obou výstupů (Obrázek 10 a 11) ze záznamového zařízení BB 2000 je zřejmé, že poté, co vlaky projely přes prostor ŽP a zůstaly stát ve vzdalovacím kolejovém obvodu fungovalo PZZ stejně, bílé světlo se nerozsvítilo a po překročení anulační doby PZZ v obou případech znovu spustilo výstrahu.
