**Drážní inspekce**  
The Rail Safety Inspection Office

### **Investigation Report of Railway Accident**

Gradual uncontrolled movement and consequent collision of two rolling stock with derailment of the first rolling stock over not folded derailer No. Vk7, the line No. 100b, the siding „Vlečka ČEZ, a.s. - elektrárna Chvaletice“

č. j.: 6-3824/2011/DI

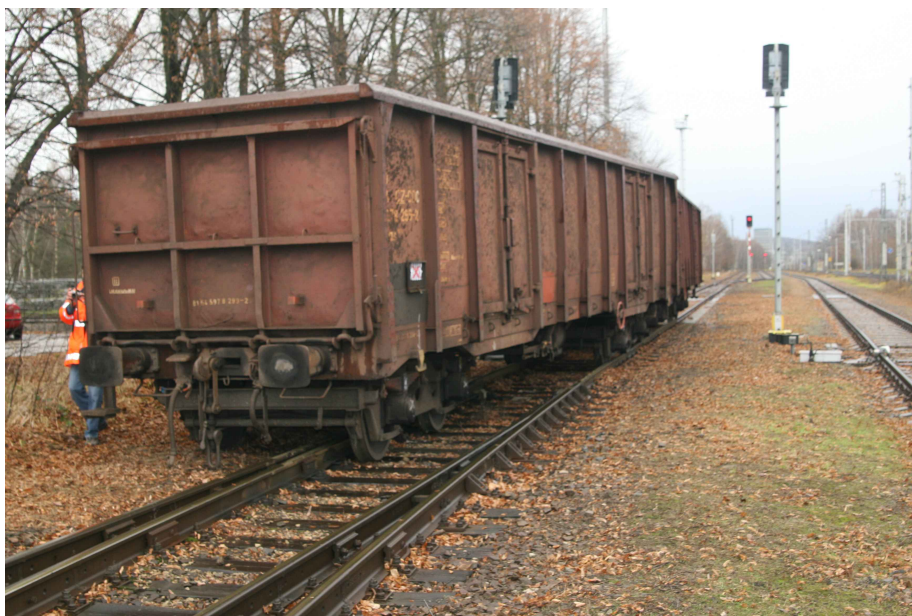
Obr. č. 1: Pohled na místo MU

k výraznému zvýšení jeho rychlosti. Rychlou jízdou DV byly zarážky shozeny, a tak nezastavily jeho jízdu. DV pokračovalo nekontrolovanou jízdou z koleje č. 102 po kolejích č. 101b, 101a, 100a až na kolej 100b, kde najelo na nesklopenou výkolejku Vk7 (viz Obr. č. 2: Plán části vlečky, kde došlo k MU) a následně vykolejilo oběma nápravami předního podvozku a jednou nápravou zadního podvozku vpravo ve směru jízdy. Při vykolejení došlo k poškození přestavníku výhybky č. 23. Po volné koleji č. 102 následovala s časovým odstupem 3 minut jízda dalšího prázdného DV 81 54 5974 851-4, které se mělo zastavit na koleji č. 102 o předchozí (ale již ujeté) DV, a proto pokračovalo nekontrolovanou jízdou po kolejích č. 101b, 101a, 100a a 100b, kde po třech minutách od vykolejení prvního DV do něj narazilo. DV ujela nekontrolovanou jízdou od místa shození zarážek k výkolejce Vk7 dráhu dlouhou 452 m.

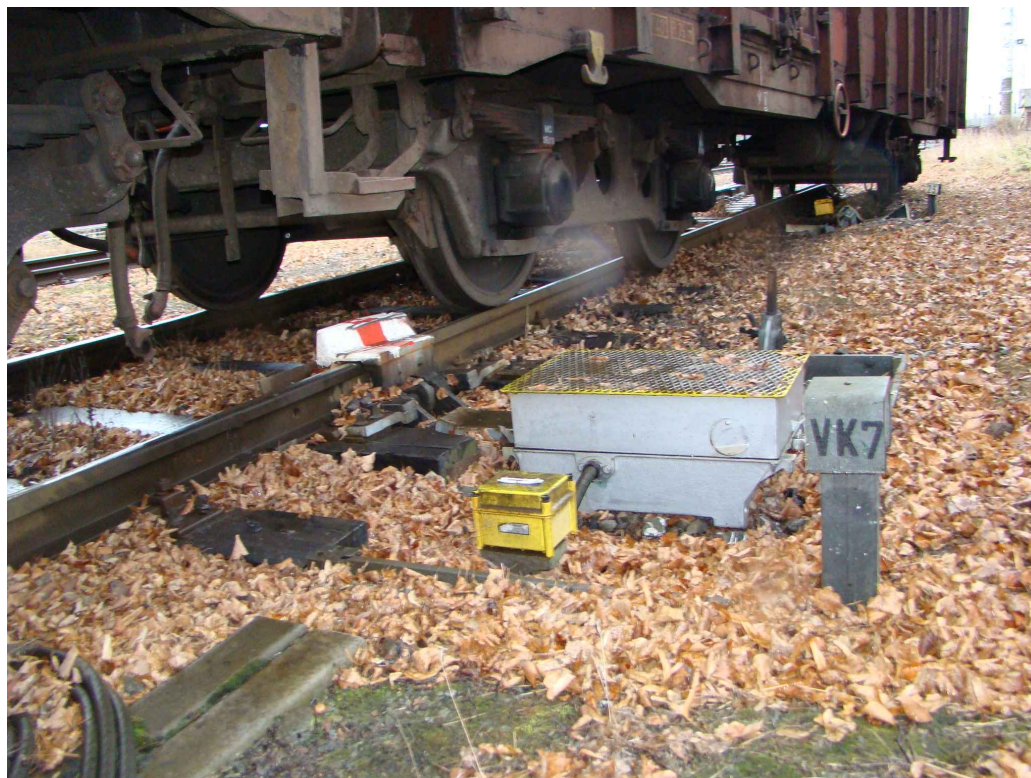
*Obr. č. 5: Pohled na vykolejené podvozky*

DV 81 54 5978 299-2 – poškozen pravý nárazník u podvozku „a“;  
DV 81 54 5974 851-4 – poškozen pravý nárazník u podvozku „a“.
