**Drážní inspekce**  
The Rail Safety Inspection Office

## **Zpráva o výsledcích šetření příčin a okolností vzniku mimořádné události**

Újma na zdraví cestujících při vystupování z osobního vlaku Os 7905  
na dráze železniční celostátní Zdice – Protivín v železniční stanici  
Čimelice

### **Investigation Report of Railway Accident**

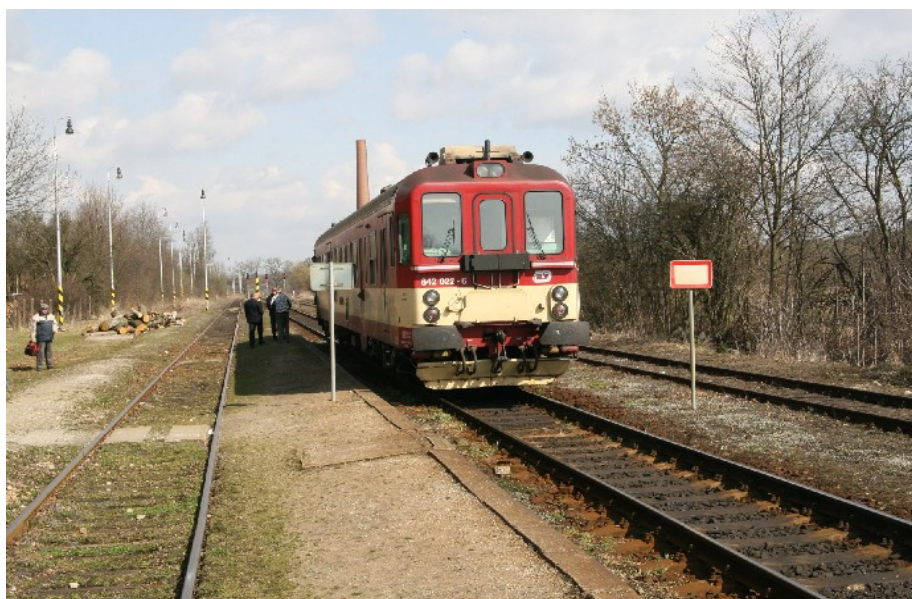
*Foto 1: Pohled na místo MU*

K mimořádné události došlo dne 31. 3. 2011 v 9:24 h na dráze železniční, kategorie celostátní, trať Zdice – Protivín (trať 715A), v žst. Čimelice, staniční kolej č. 1, km 38,200.

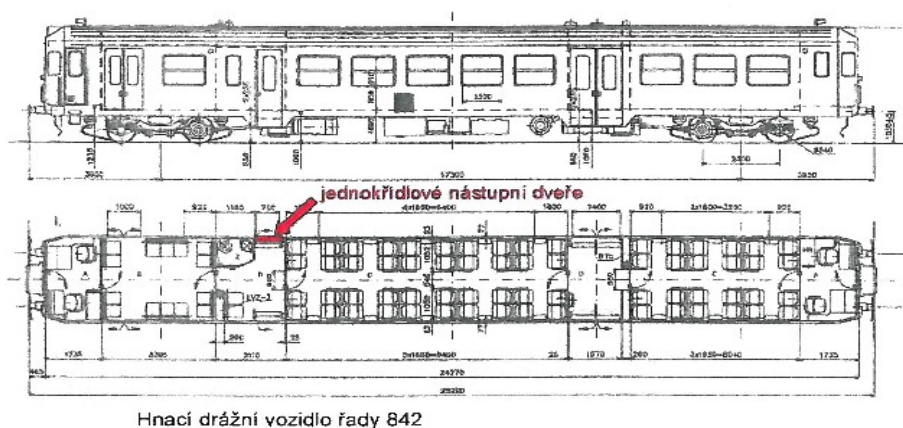
- Akustická a světelná výstraha, která upozorňuje cestující na zahájení zavírání dveří, je funkční. Po přestavení přepínače S131/S132 strojvedoucím do polohy „Z“ zazní akustická výstraha trvající 3 s a současně svítí nad dveřmi nápis „Nevystupovat“. Po uplynutí doby výstrahy se dveře začnou zavírat. Doba zavírání dveří (tj. doba sunutí dveří podél skříně vozu před dveřní otvor, zasunutí dveří do dveřního otvoru a utěsnění otvoru) trvá 3 s.
- Při vložení klínu o šířce 3 cm do prostoru dveří v různých výškách (0, 50, 75, 100, 150 cm od spodního nástupního schůdku) a dání impulsu k uzavření dveří, dveře

- Při komisionální prohlídce bylo dále zjištěno poškození (vytržení) kabelu protiskluzové ochrany na 1. nápravě zadního podvozku vlevo ve směru jízdy.
