Zpráva o výsledcích šetření příčin a okolností vzniku mimořádné události

Vykolejení tramvaje linky č. 2 při výjezdu ze samostatného tramvajového
tělesa před zastávkou Celní v Brně

Derailment of tram train No. 2 in front of Celní tram stop in Brno

č. j.: 6-1942/2013/DI

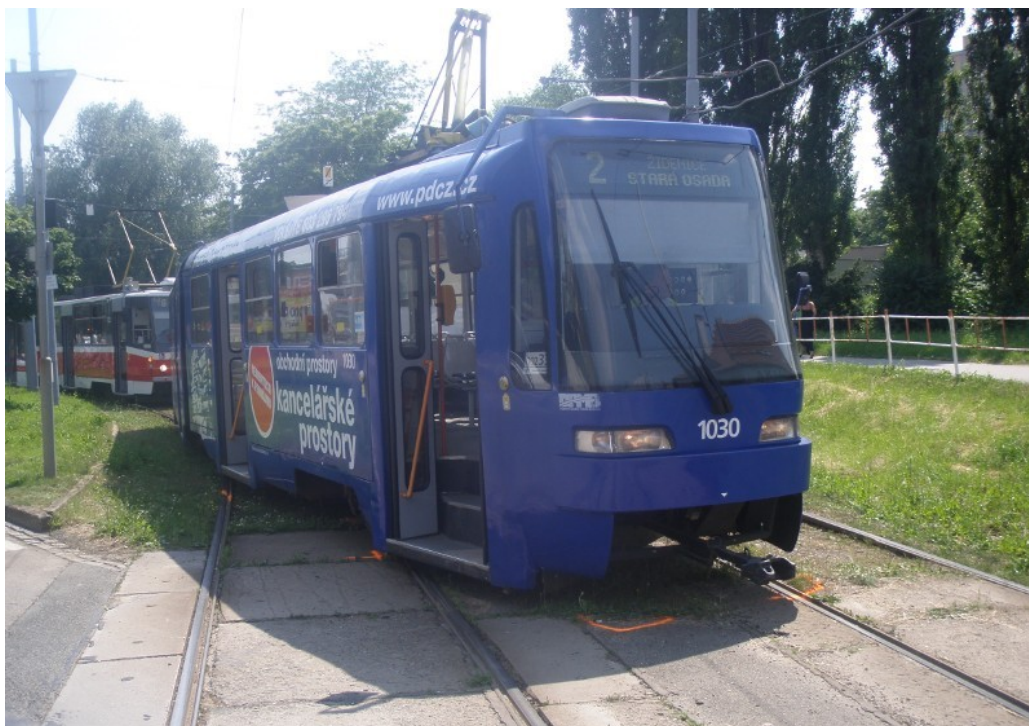
Obr. č. 1: Pohled na místo MU

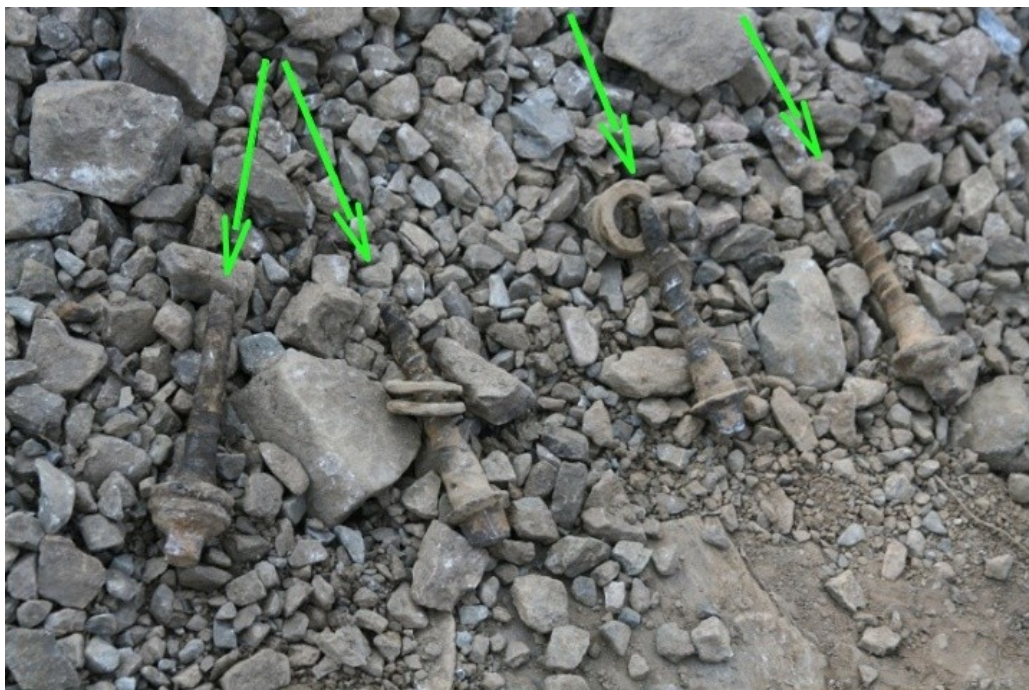
- nefunkční upevnění kolejnic k dřevěným pražcům, zkorodovaná upevňovací s nedostatečnou drážebností.

Obr. č. 3: Ukázka stavu 4 po sobě jdoucích upevňovadel – vrtulí Zdroj: DI

- stanovit systematický postup kontrol stavu pražců a upevňovadel v kolejích na samostatném tramvajovém tělese, v úsecích se zakrytými upevňovadly a pražci;
- jednoznačně a konkrétně stanovit podmínky pro provoz, údržbu a opravy bezстыkové koleje.

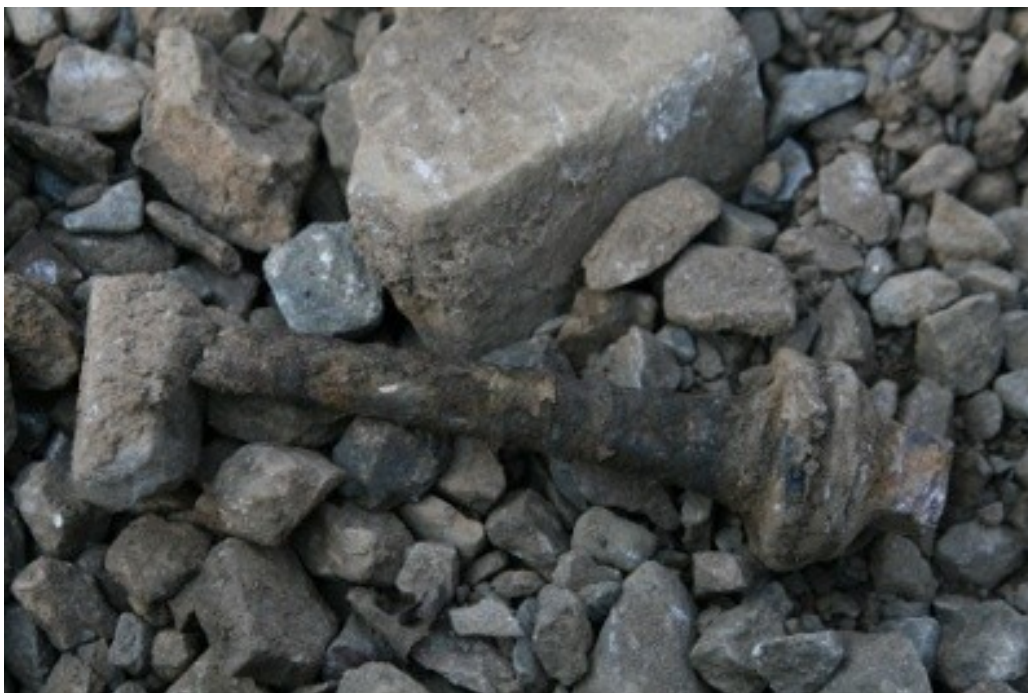
Obr. č. 5: Detail stavu upevňovadla – vrtule

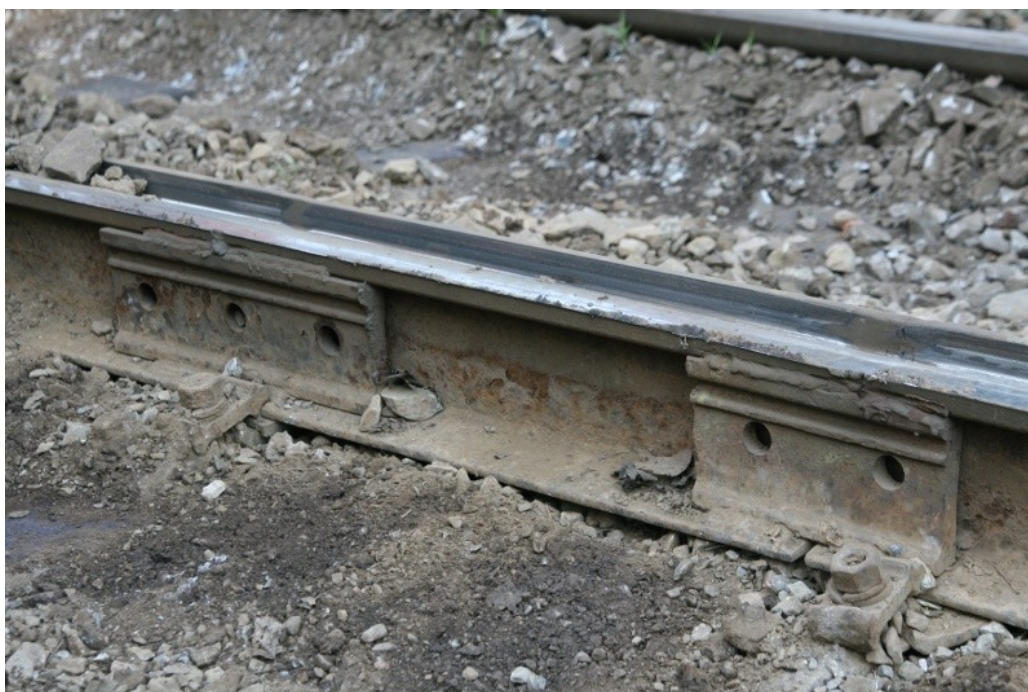
Obr. č. 6: Detail stavu upevňovadel – svěrek

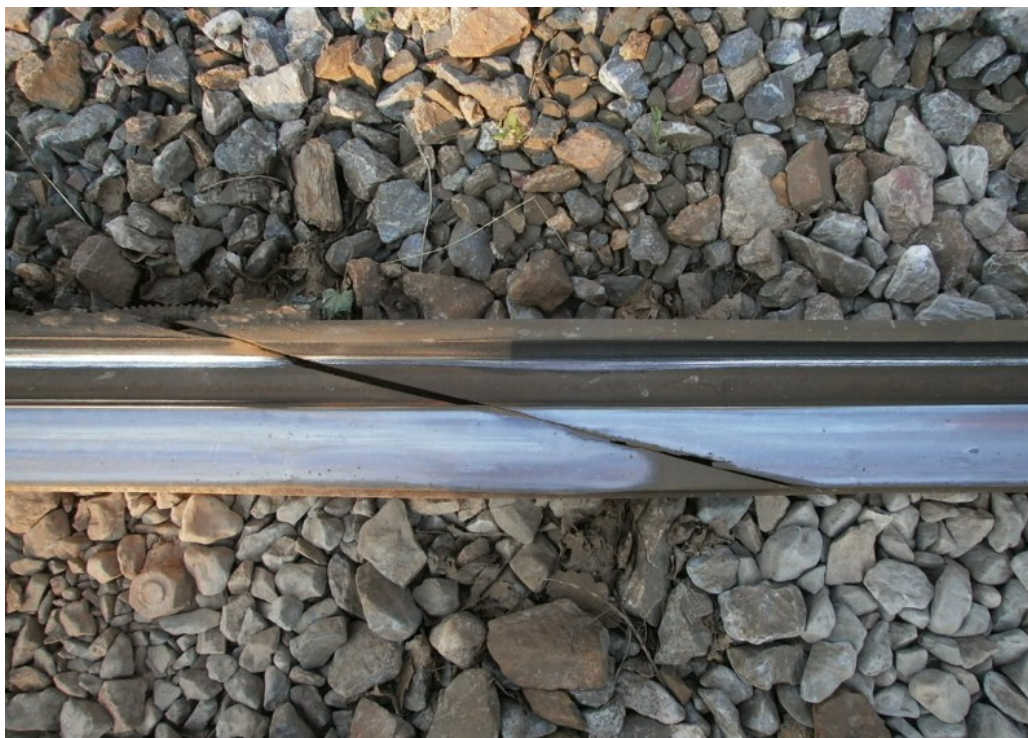
Trať je před místem vzniku MU vedena ve směru jízdy v přímém směru v úrovni okolního terénu. Trať přechází v pravostranném oblouku o poloměru 60 m na tramvajový pás vedený po pozemní komunikaci a dále křížuje v přímém směru dva pruhy čtyřproudé pozemní komunikace ve Vídeňské ulici v úhlu cca 70 stupňů. Ve vzdálenosti 20 metrů před místem vzniku MU bylo dilatační zařízení, které bylo v době vzniku MU v maximu možné dilatace.

Obr. č. 8: Pohled na dilataci v poloze „na doraz“
