Zpráva o výsledcích šetření příčin a okolností vzniku mimořádné události

Srážka manipulujícího drážního vozidla tramvajového vlaku linky č. 14, kurz 11/112, se stojícím drážním vozidlem tramvajového vlaku linky č. 4, kurz 101, na dráze tramvajové „Dopravní podnik Ostrava a. s.“, v prostoru zastávky „Nová huť jižní brána“

Investigation Report of Railway Accident

Collision of tram train No. 14, run 11/112 during shunting operation with standing tram train No. 4, run 101 in the area of „Nová huť jižní brána“ tram stop, Ostrava

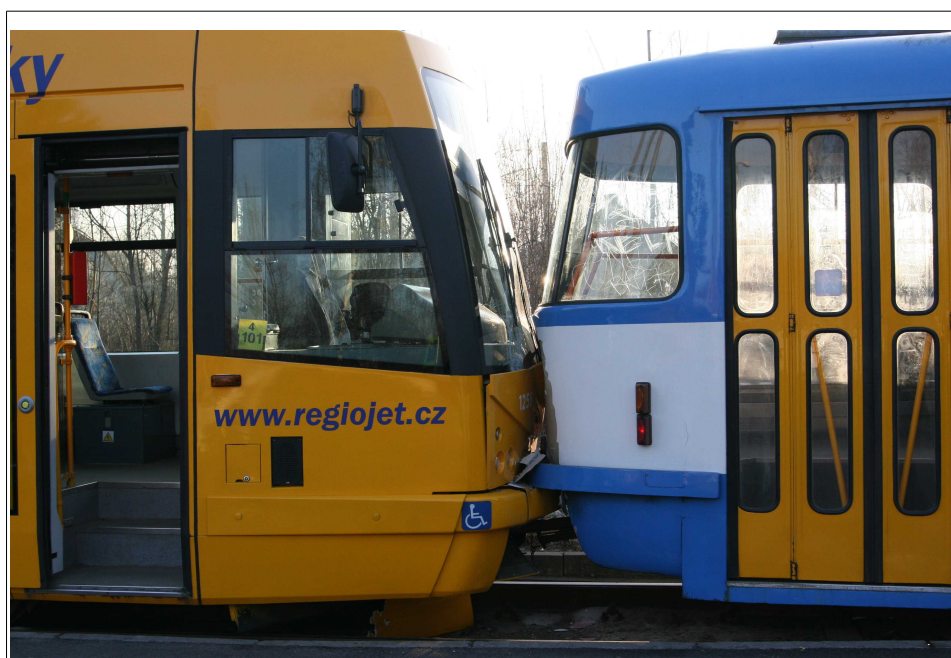
Obr. č. 1: Stav TVL linky č 14, kurz 11/112 a linky č. 4, kurz 108, po MU.

Ohledáním místa MU bylo zjištěno, že místo vzniku MU, srážky TVL linky č. 14, kurz 11/112, a TVL linky č. 4, kurz 101, je v prostoru výstupní zastávky „Nová huť jižní brána“, ve vzdálenosti 46 m od výhybky č. 02-52 koncového obratiště „Nová huť jižní brána“. Přední čelo DV (zadní ve směru manipulační jízdy do prostoru nástupní zastávky) TVL linky č. 14, kurz 11/112, se v konečném postavení po MU nacházelo ve vzdálenosti 33,2 m za výhybkou č. 02-52. Jeho zadní čelo (přední ve směru manipulační jízdy do prostoru nástupní zastávky) bylo zaklíněno do předního čela stojícího TVL linky č. 4, kurz 101. Následkem srážky DV nevykolejila. Dynamikou nehodového děje bylo TVL linky č. 4, kurz 101, posunuto o 1,2 m vzad.

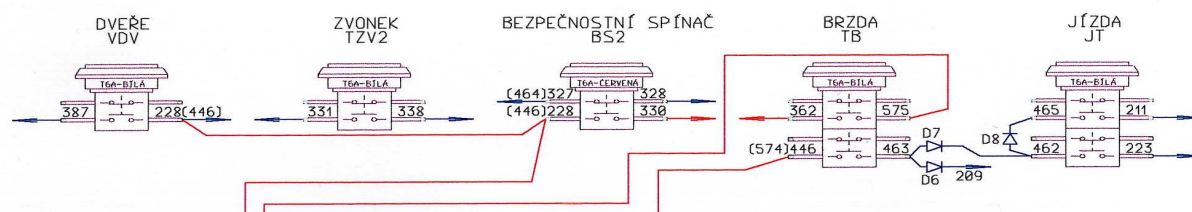
Po splnění těchto úkonů lze DV řídit ze zadního pomocného stanoviště. Jeho panel je situován pod uzamčeným krytem na vnitřním obložení rámu zadního čela DV, v prostoru oddělujícím prosklenou část čela od bočnice. Panel zadního pomocného stanoviště DV typu T3SU – CS, ev. č. 902, obsahuje tlačítkové spínače:

- „DVEŘE VDV“, pro otevírání a zavírání nástupních dveří DV;
- „ZVONEK TZV2“, pro dávání slyšitelných návěstí;
- „BEZPEČNOSTNÍ SPÍNAČ BS2“, pro aktivaci nouzové elektromagnetické kolejnicové brzdy;
- „BRZDA TB“ pro ovládání provozní elektrodynamické brzdy. Ta se aktivuje uvolněním spínače. Při jízdě tahem nebo výběhem musí být spínač stisknut;
- „JÍZDA JT“ pro zadání tahu (jízdy). Uvolněním spínače, při současném stisknutí tlačítka „BRZDA TB“, pokračuje DV v jízdě výběhem.

Obr. č. 4: Panel zadního pojezdu DV MTV typu T3SU – CS

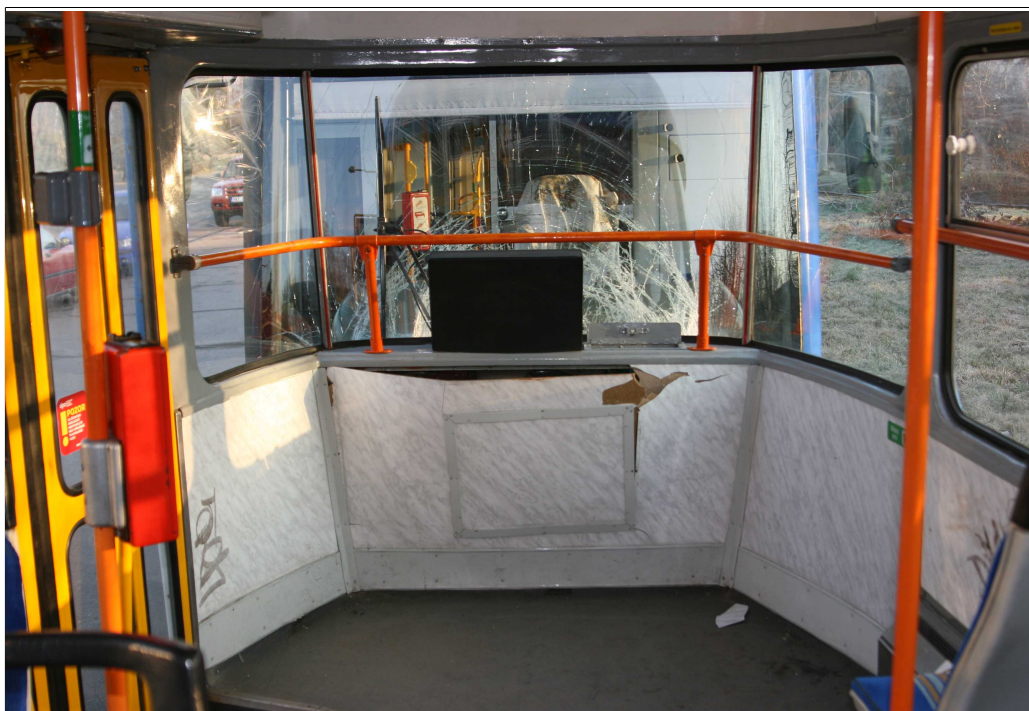
Obr. č. 6: Pohled na zadní pomocné řídicí stanoviště DV ev. č. 902

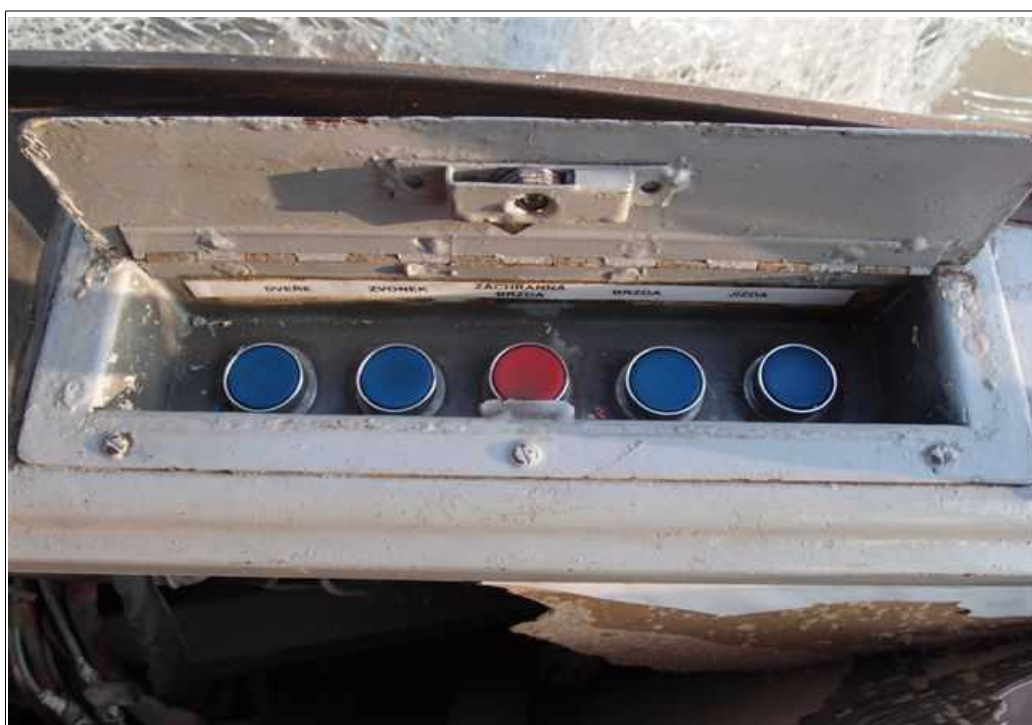
Direct cause: incorrect function of auxiliary contacts of directional contactors "Z1" of rolling stock type T3SU - CS, No. 902 of tram train No. 14 run 11/112, which resulted in inactivity of electrodynamic brake.

Obr. č. 7: Pohled na panel zadního pomocného stanoviště DV ev. č. 902

- to incorporate into unified technological procedures tram driver's obligation after taking of the tram, change in the composition of rolling stocks or change driver's stands as soon as possible to test the effect of electrodynamic brake when the tram is put into movement;
- into the periodic trainings of drivers of trams to incorporate content focused on crisis management, mainly during unusual behavior of rolling stocks including solutions of the situation when due to a technical fault is not activated electrodynamic brake.
