## **Zpráva o výsledcích šetření příčin a okolností vzniku mimořádné události**

Srážka mimořádné zásilky přesahující ložnou míru, přepravované vlakem Pn 47824, s hranou nástupiště železniční zastávky Hradčany v km 27,832, na traťové koleji č. 2 tratě 324, mezi železničními stanicemi Kuřim a Tišnov.

### **Investigation Report of Railway Accident**

Collision of special shipment with loading rate exceeded which have been transported on the special rolling stock by the freight train Pn 47824 with edge of platform on Hradčany stop, km 27,832, the second track line between Kuřim and Tišnov stations

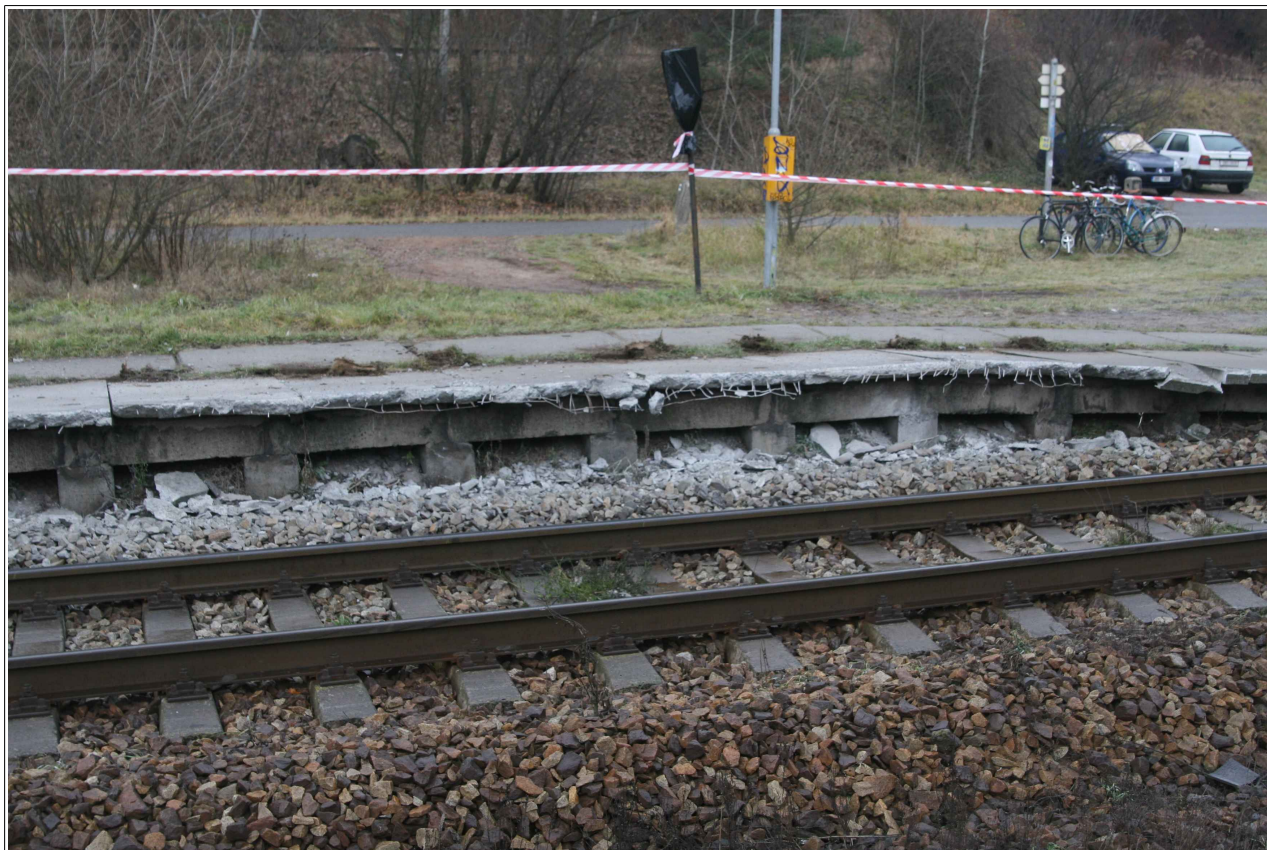
Obr. č. 1: Poškozené nástupiště na zastávce Hradčany.

došlo při průjezdu zastávkou Hradčany po traťové koleji č. 2 v km 27,832 ke srážce pravé spodní části transformátoru ve směru jízdy s hranou nástupiště zastávky. Bylo poškozeno 40 panelů hrany nástupiště od km 27,832 do km 27,874 a spodní žebra přepravované zásilky. Speciální drážní vozidlo Uaai 3351 997 2 000-4, zařazené ve vlaku jako poslední, nebylo při MU poškozeno.

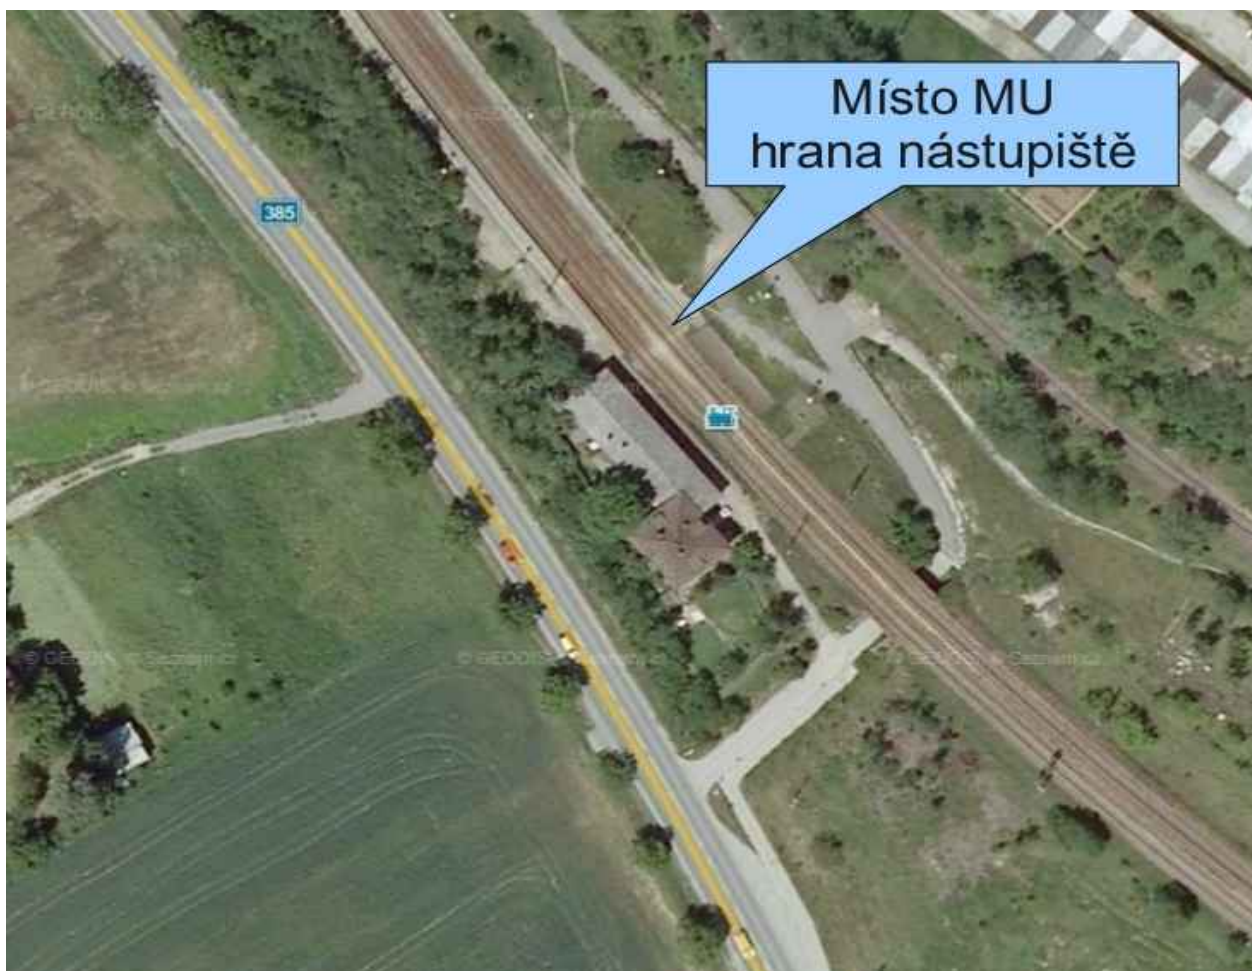
Obr. č. 2: Místo vzniku MU – hrana nástupiště 2. traťové koleje zastávky Hradčany  
(foto [www.Seznam.cz](http://www.Seznam.cz))

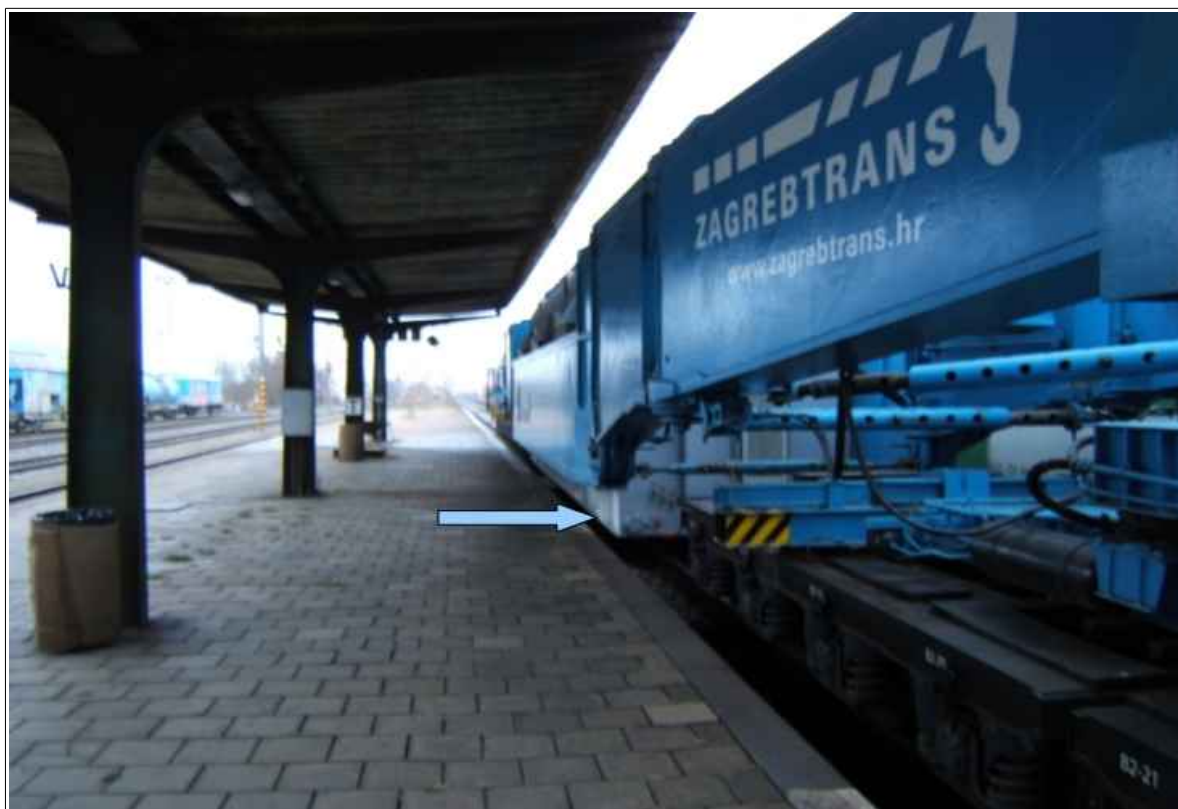
*Foto 2: Místo poškození transformátoru*

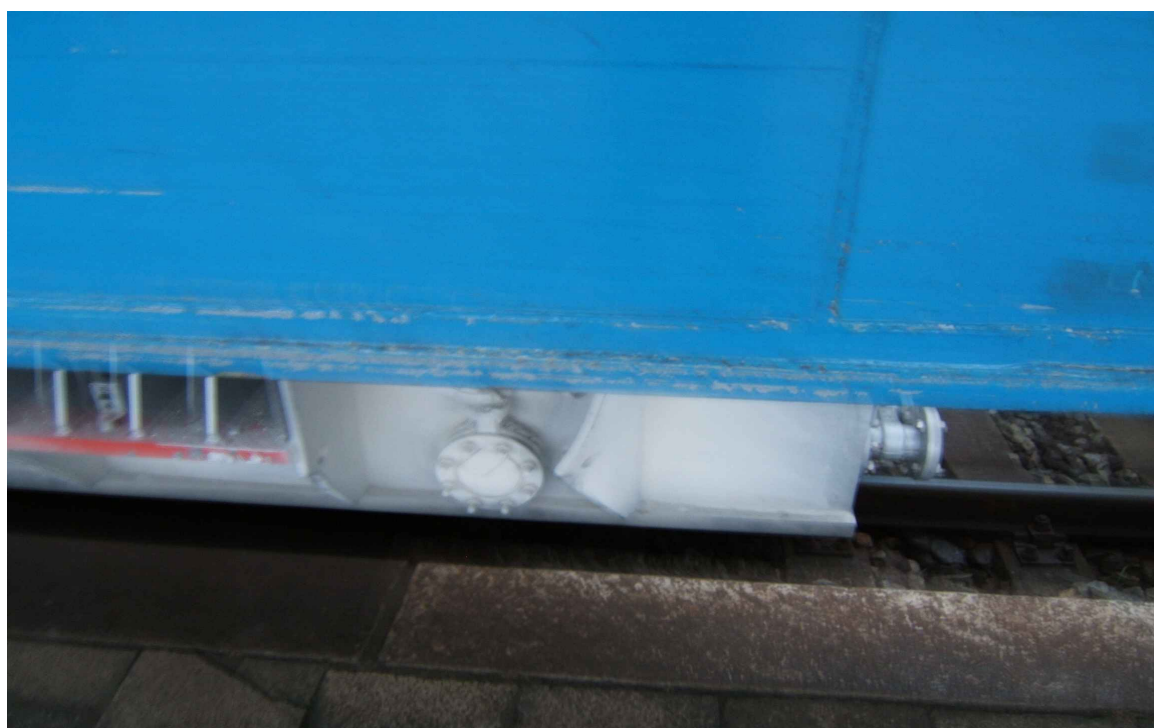
*Foto 3: Detail poškozených žebér transformátoru*

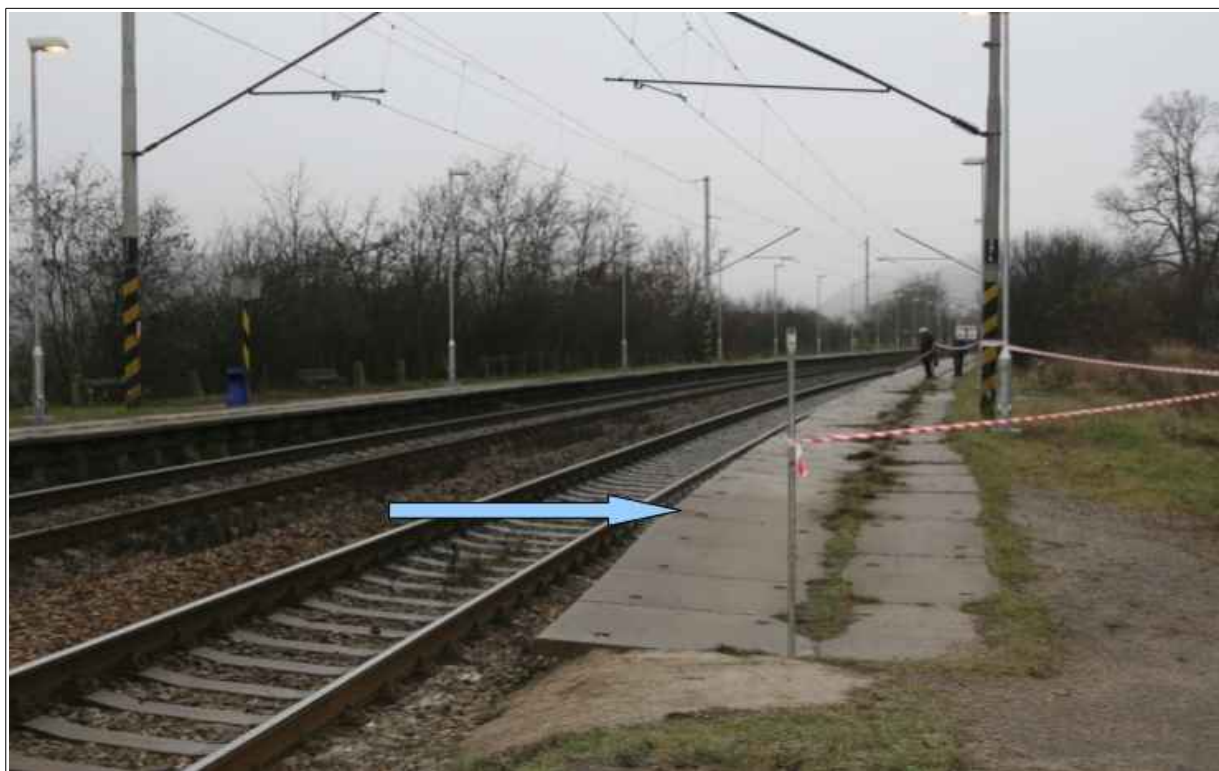
*Foto 4: Začátek poškození nástupiště v km 27,832*

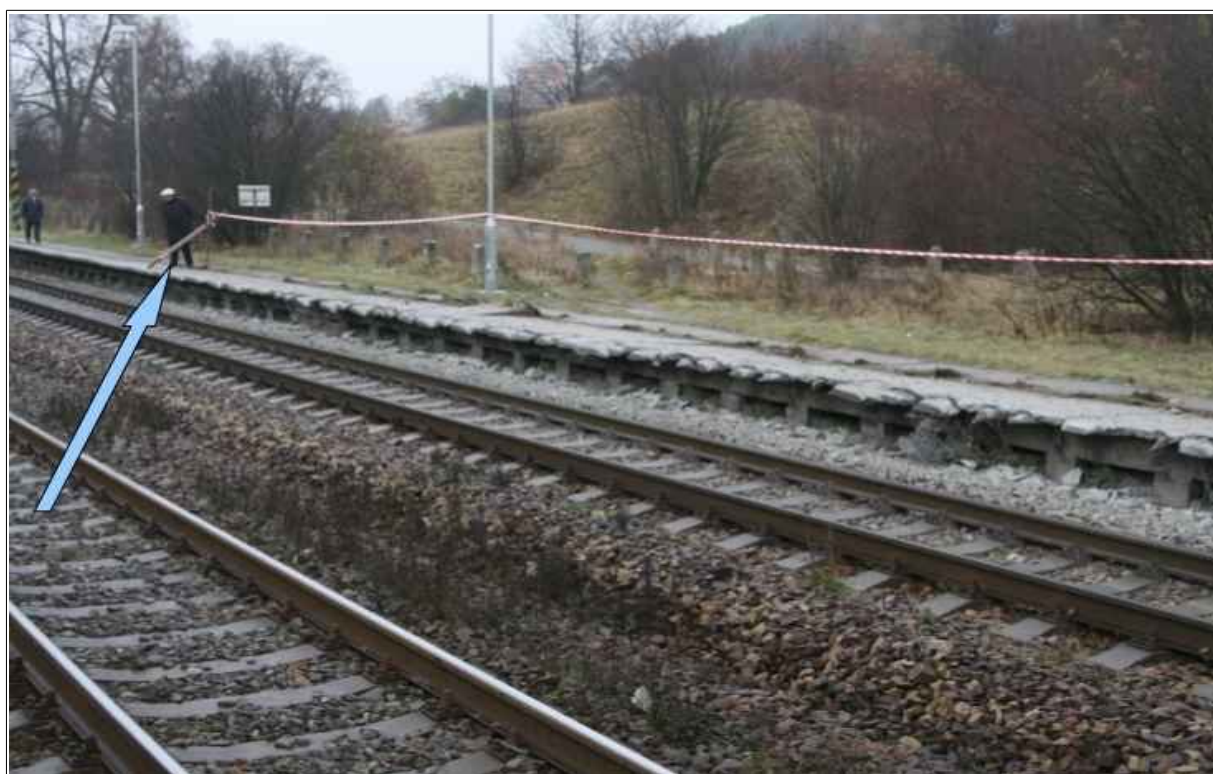
*Foto 5: Konec poškození nástupiště v km 27,874*
