Drážní inspekce
The Rail Safety Inspection Office

Investigation Report of Railway Accident

Collision of freight train No. 82623 with an obstacle – portable scaffolding, km 105,190,
track line between Střelice and Hrušovany nad Jevišovkou stations

Monday, 23rd July 2012

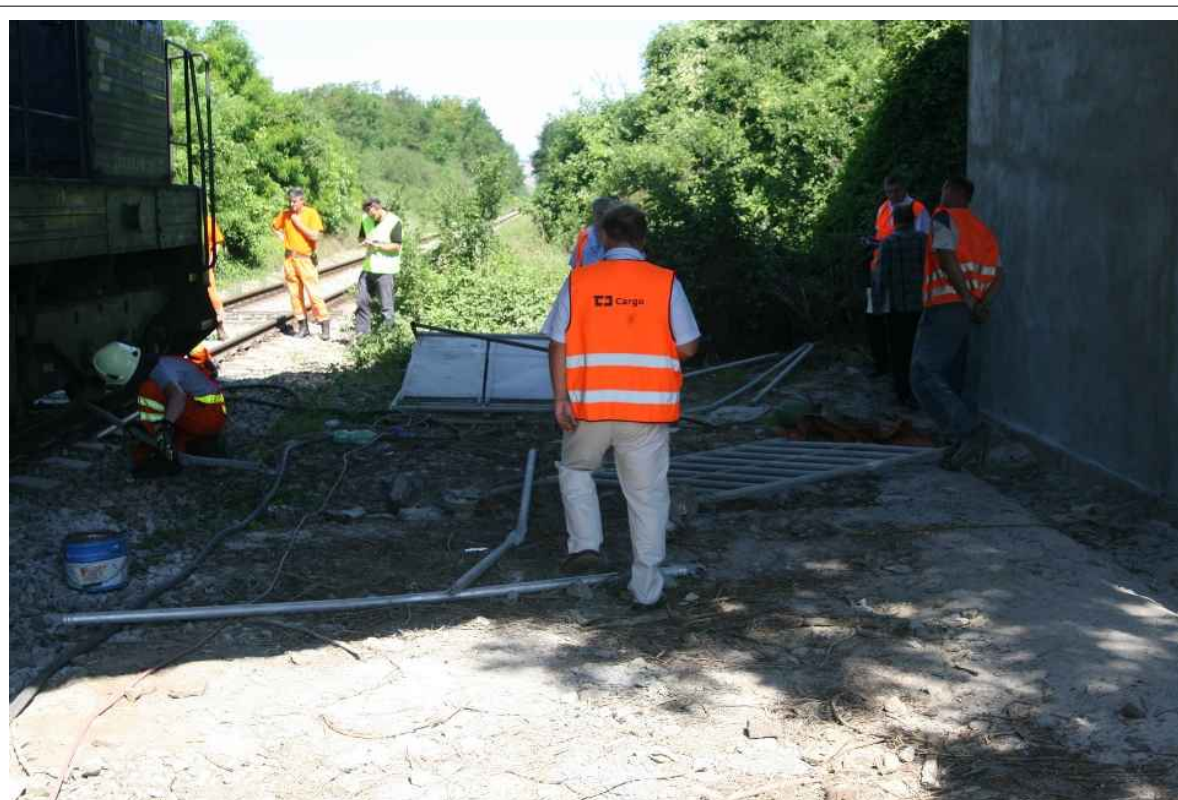
Obr. č. 2: Pohled na místo MU

Bezprostředně před vznikem MU bylo na místě MU prováděno otryskávání nátěru mostních nosníků, jako součást opravy stavby na dráze, silničního nadjezdu (silnice III. třídy č. 4152), mezi obcemi Dolenice a Damnice. Pracovníci vykonávající tyto práce používali lehké mobilní lešení umístěné tak, že bylo stavěno do průjezdného průřezu provozované koleje.

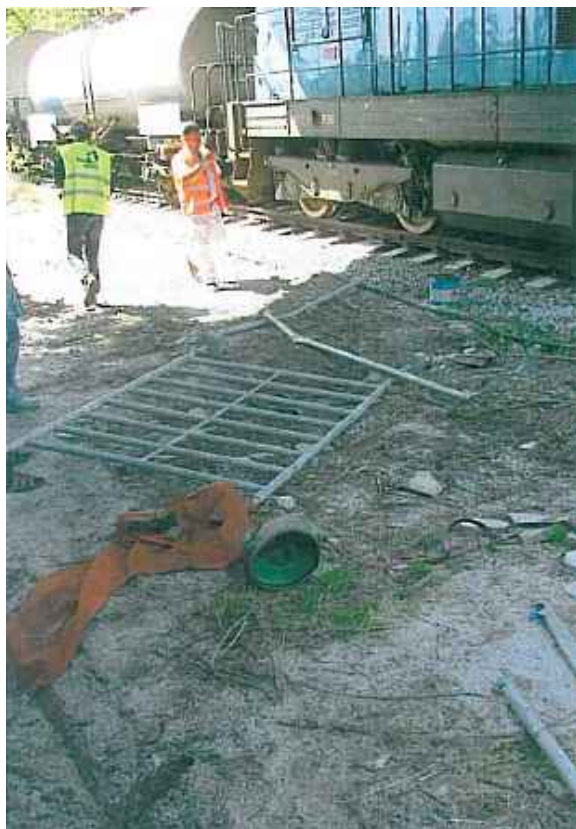
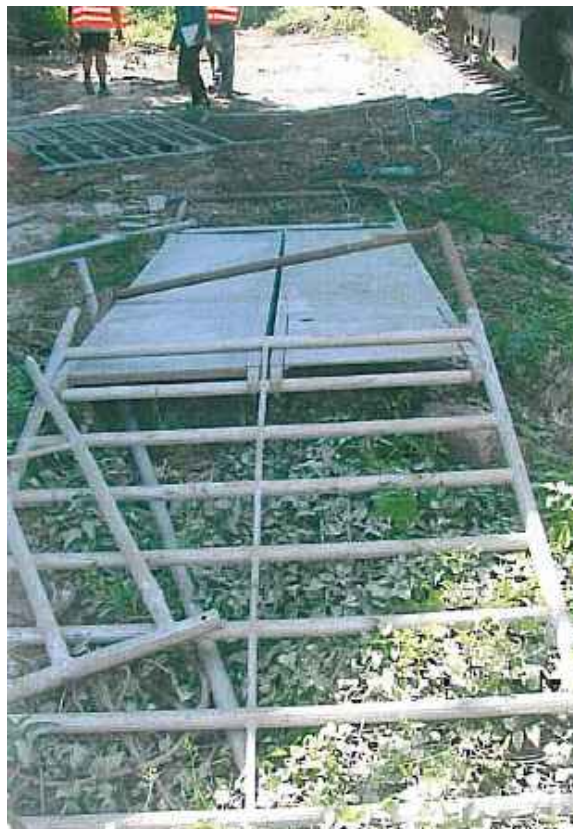
Dne 23. 7. 2012 v 8:51 h odjel ze žst. Hrušovany nad Jevišovkou nákladní vlak Mn 82623. Jízda ve směru do žst. Miroslav probíhala bez závad. Při jízdě prostorem zastávky Dolenice zpozoroval strojvedoucí pod silničním nadjezdem nějakou konstrukci v kolejišti. I přes okamžité zavedení rychločinného brzdění se mu nepodařilo zabránit srážce s překážkou, tvořenou mobilním lešením v km 105,190. Čelo vlaku zastavilo v km 105,205. Při nárazu v malé rychlosti došlo ke zborcení konstrukce lešení a pádu pracovníka zhotovitele, který na lešení pracoval, na boční část HDV. Zaměstnanec subdodavatele stavby byl lehce zraněn a části lešení zůstaly po zastavení vlaku zaklíněny pod HDV.

Foto č. 1 a 2: Pohled na místo MU (zbytky lešení a ochranných pomůcek zraněného pracovníka po srážce s vlakem (zdroj: foto SŽDC, s. o.)

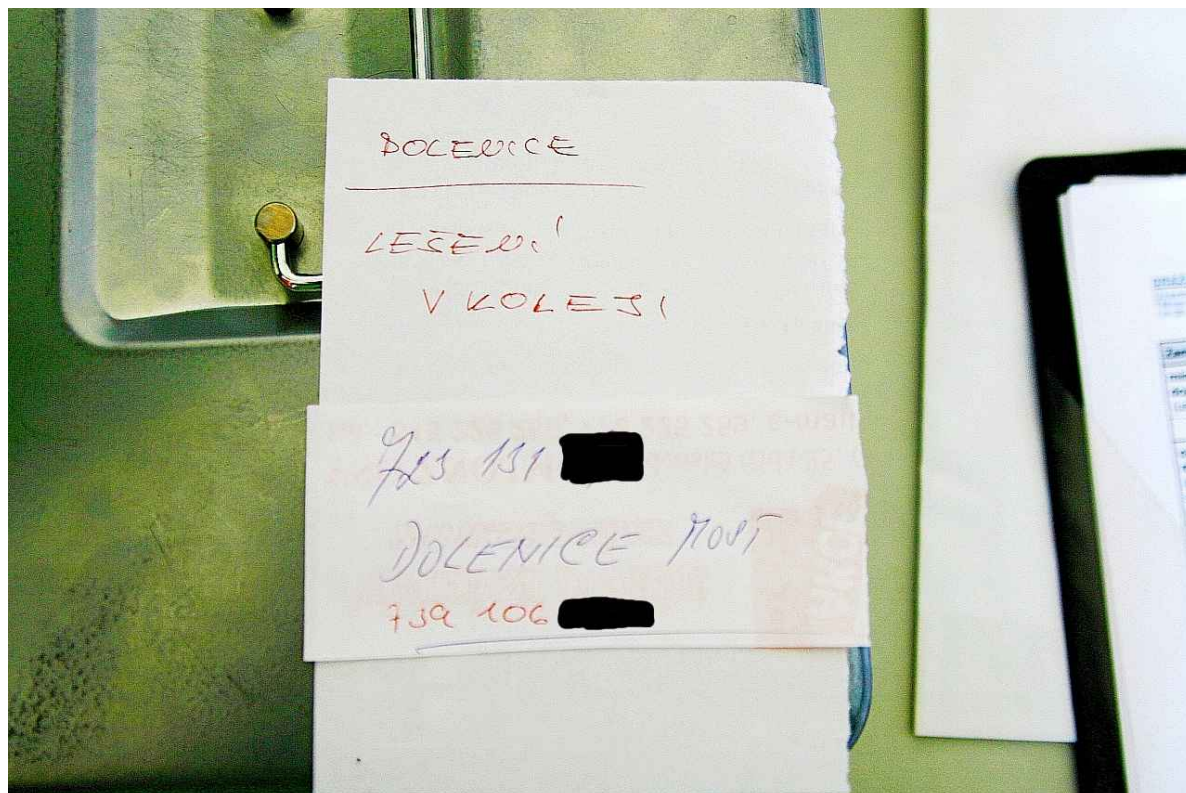
- neví, kdo byl autorem lístku s nápisem „lešení v koleji“, zdokumentovaného po vzniku MU v DK žst. Miroslav, a kdo měl s touto bezpečnostně kritickou informací pracovat a podle jakých pravidel.

Foto č. 3: DI zdokumentovaný lístek v DK žst. Miroslav po vzniku MU
