## **Zpráva o výsledcích šetření příčin a okolností vzniku mimořádné události**

Střetnutí vlaku Os 24808 s traktorem s přívěsem na železničním přejezdu  
P3643 v km 148,648, a vykolejení vlaku, na dráze železniční, celostátní,  
mezi železničními stanicemi Jaroměřice nad Rokytnou a Kojetice na  
Moravě

### **Investigation Report of Railway Accident**

Collision of regional passenger train No. 24808 with a tractor at the level crossing  
No. P3643 between Jaroměřice nad Rokytnou and Kojetice na Moravě  
stations with consequent derailment

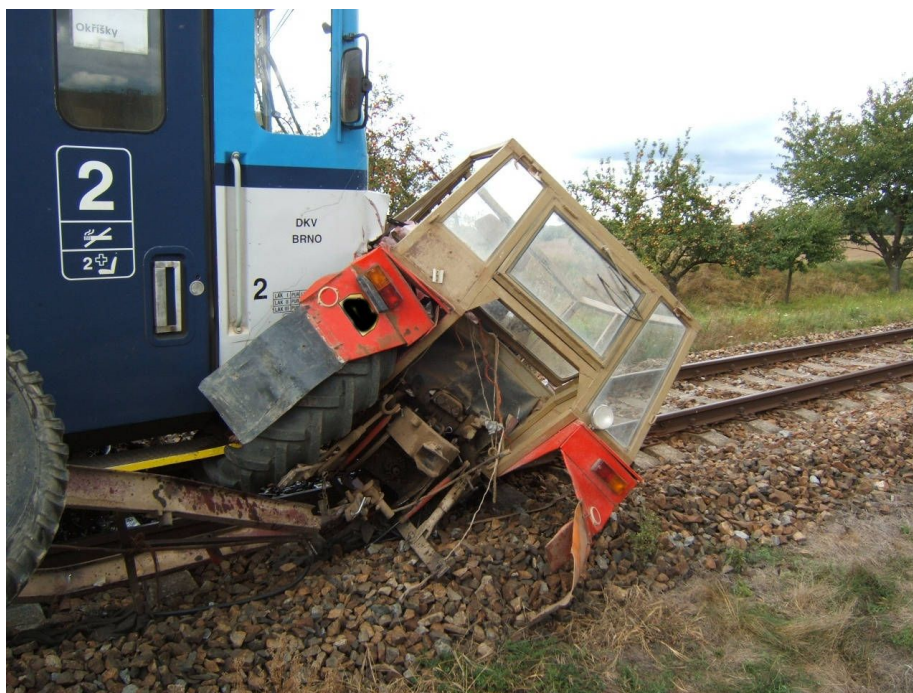
Obr. č. 1: Pohled na místo MU

- čelo vlaku zastavilo 54 m za místem MU s částí vraku traktoru zaklíněnou pod první nápravou ve směru jízdy;
- vykolejení 1. nápravy ve směru jízdy a poškození železničního svršku;
- došlo k úmrtí a zranění osob.

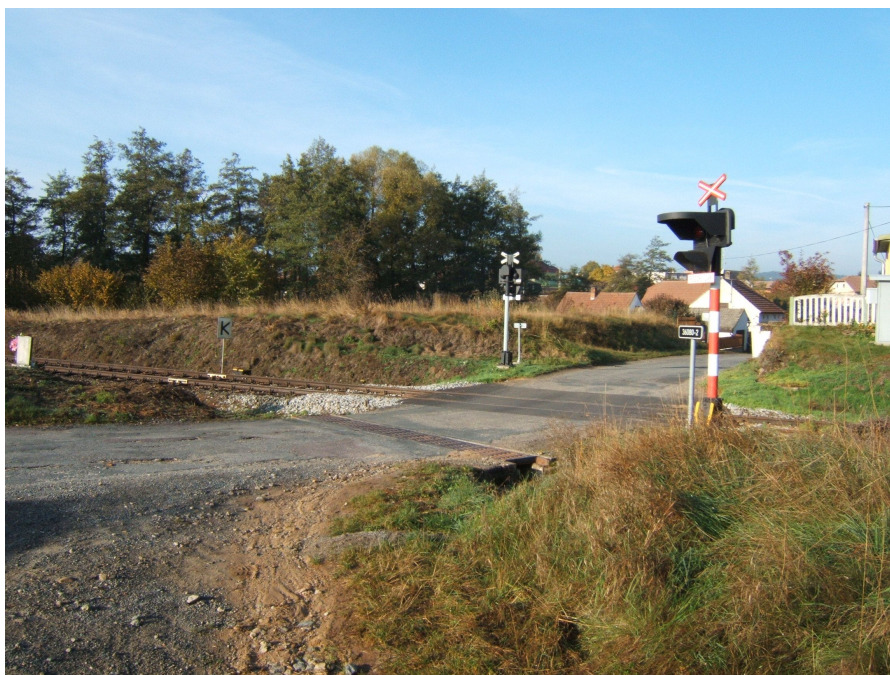
Obr. č. 3: Viditelnost výstražného kříže (na 15 m)

Viditelnost výstražného kříže (Obr. č. 3) pro varování řidiče traktoru jedoucího po polní cestě o skutečnosti, že se blíží k přejezdu, odpovídala vypočtené vzdálenosti (15 m) pro návrhovou rychlost vozidla 30 km.h<sup>-1</sup>.

Vzdálenost Dz 15 m, potřebná pro viditelnost čela výstražníku, byla ze směru z výše uvedené polní cesty pro návrhovou rychlost nedostatečná.

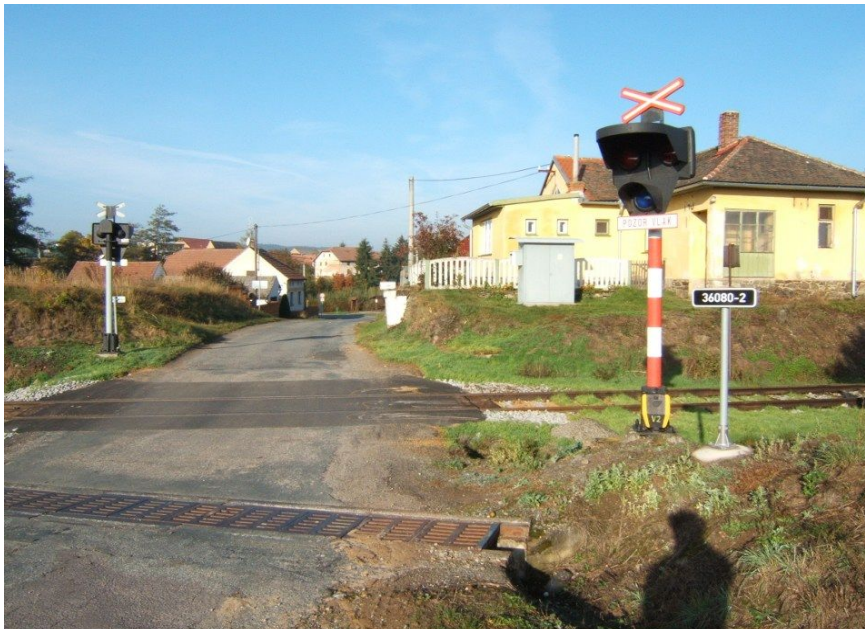
Obr. č. 4: Viditelnost čela výstražníku (na 7,5 m) Zdroj: DI

Na obr. č. 4 je vidět, že na vypočtenou vzdálenost 7,5 m je čelo výstražníku dostatečně viditelné a řidič mohl reagovat na návěst davanou dvěma červenými světly, společně s návěstí zvukovou a před přejezdem zastavit.

Zároveň bylo zjištěno, že v době, kdy se traktor při vypočtené rychlosti  $15 \text{ km} \cdot \text{h}^{-1}$  nacházel ve vzdálenosti 13,5 m před hranicí nebezpečného pásma přejezdu, a tedy zároveň v místě viditelnosti výstražného kříže, byl už v rozhledovém poli vpravo od žst. Jaroměřice nad Rokytnou vidět na vzdálenost 73 m přijíždějící vlak.

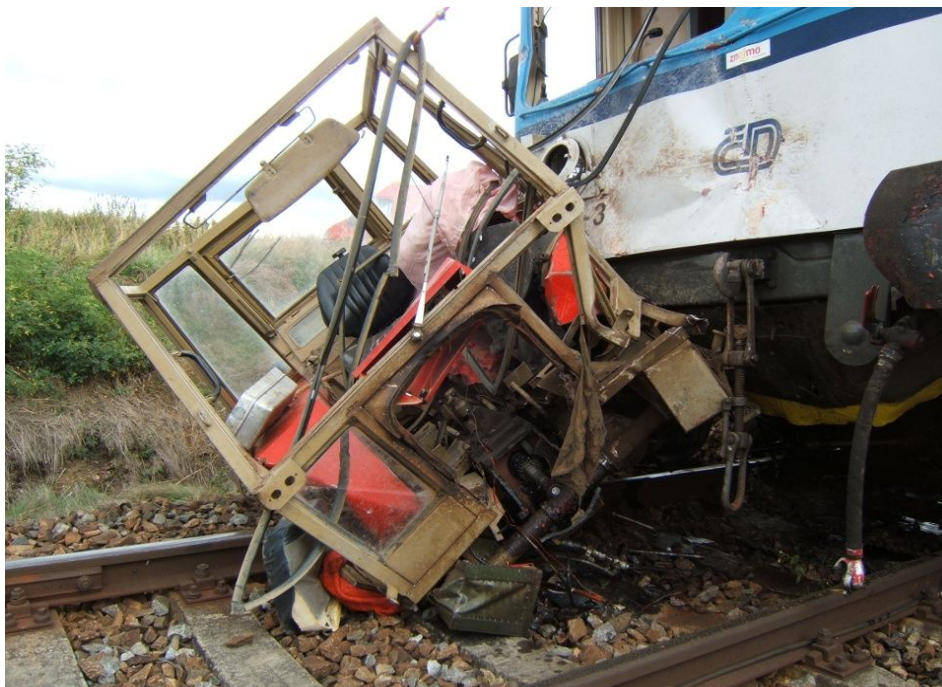
Obr. č. 5: Detail čela HDV s traktorem

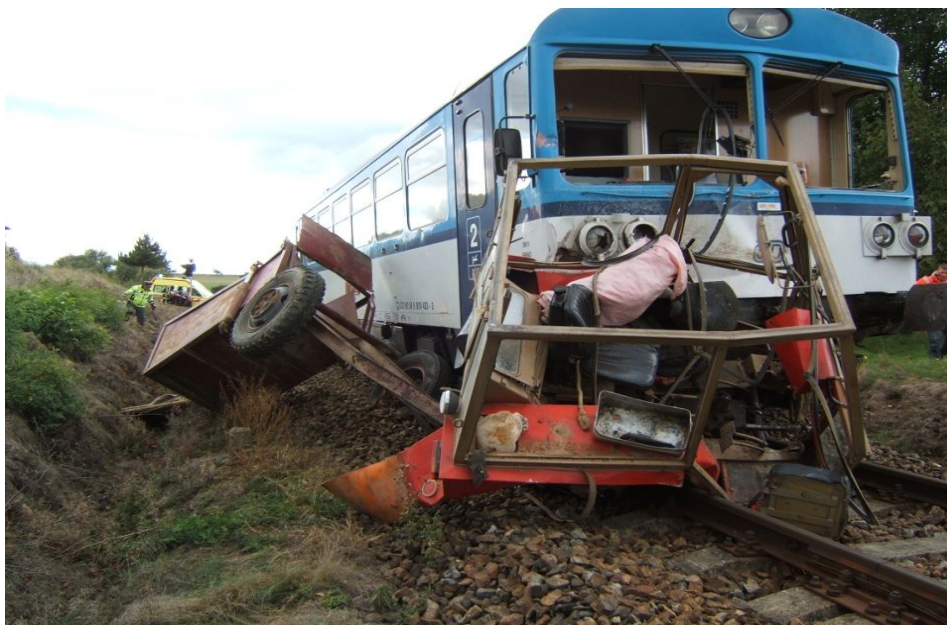
Obr. č. 6: Pohled na čelo HDV a pravou stranu ve směru jízdy

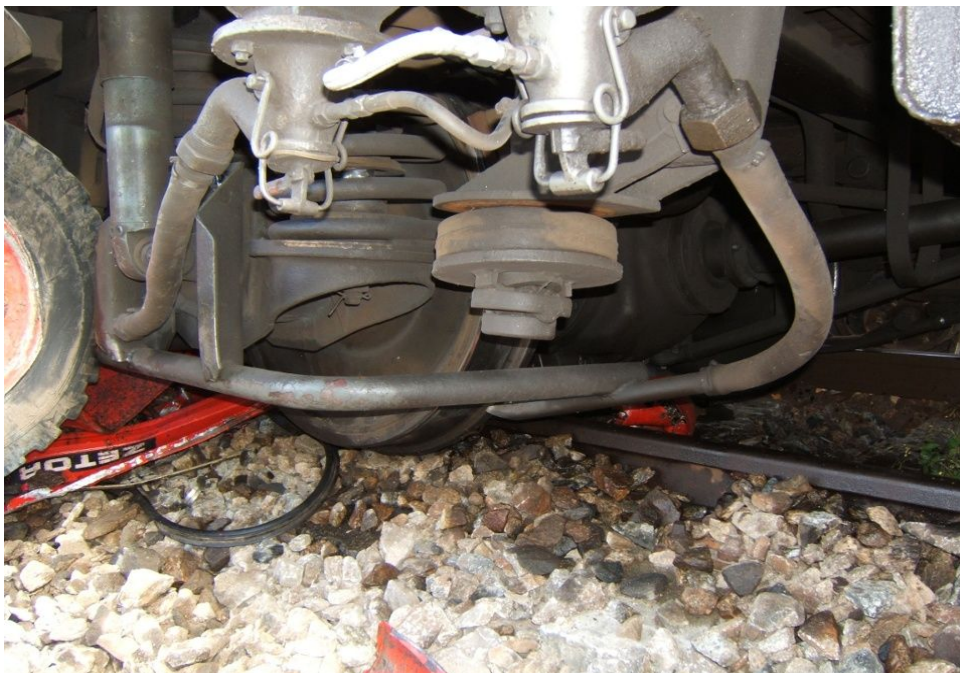
Obr. č. 7: Pohled na vykolejenou první nápravu HDV
