**Drážní inspekce**  
The Rail Safety Inspection Office

## **Zpráva o výsledcích šetření příčin a okolností vzniku mimořádné události**

### **Investigation Report of Railway Accident**

Broken wheel of infrastructure works rolling stock of infrastructure works train  
No. 76280 between Jeseník and Lipová Lázně stations

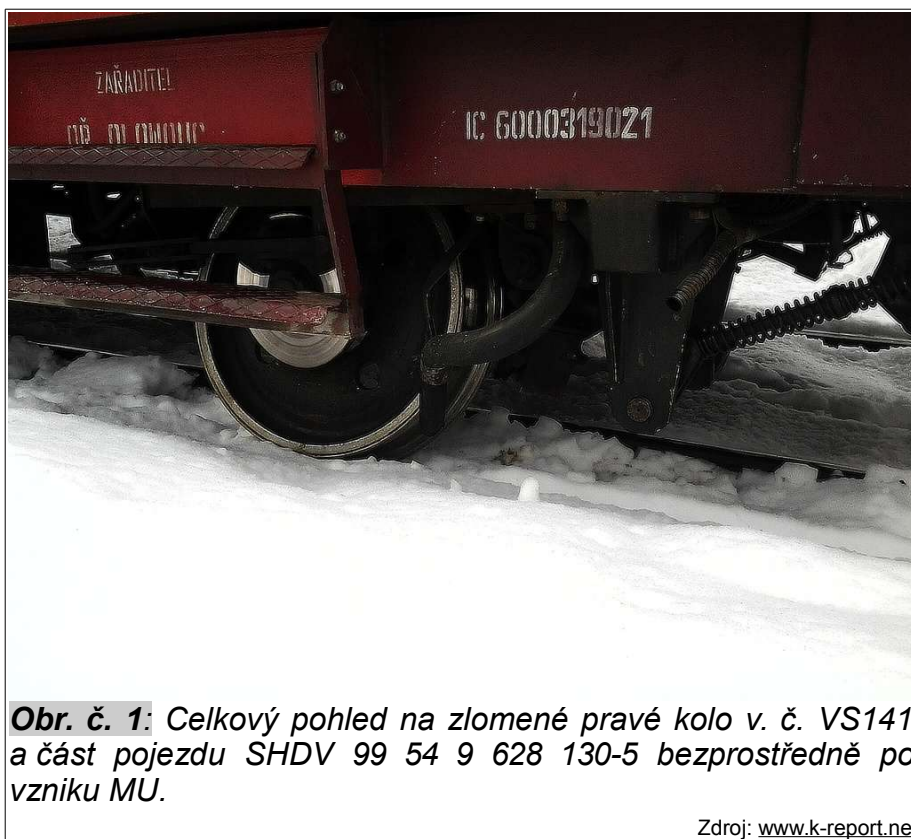
**Obr. č. 1:** Celkový pohled na zlomené pravé kolo v. č. VS141 a část pojezdu SHDV 99 54 9 628 130-5 bezprostředně po vzniku MU.

Ohledáním SHDV 99 54 9 628 130-5 byl zjištěn kruhový lom desky pravého celistvého kola 1. nápravy. Kruhově vně kola se vylomila část disku kola v. č. VS141, a to včetně jízdní plochy kola. Vylomená část kola se jízdní plochou dotýkala temene kolejnice, a tudíž nedošlo k vykolejení SHDV. Funkci vedení a nesení SHDV však neplnila. Volně se pohybovala po náboji celistvého kola, a to v prostoru vymezeném nevymlomenou částí kola SHDV a pákovým kotoučové brzdy. Nevymlomená, zbylá část pravého kola vozidla (tvaru nepravidelného kruhu), která zůstala pevně spojena (nalisovaná) na náboji nápravy, čímž zůstala součástí SHDV, se žádnou částí nedotýkala temene pravé kolejnice. Kruhovým výlomem pravého kola došlo k nedovolené změně parametrů kola, spočívající ve ztrátě základních funkcí celého dvojkolí a změně svislých kolových sil na zbylých kolech SHDV. Levé kolo 1. nápravy a levé a pravé kolo 2. nápravy SHDV 99 54 9 628 130-5, i přes zásadní změnu svislých kolových sil, nevykolejilo – zbylá tři kola SHDV svoji styčnou plochou neopustila temeno kolejnice TK.

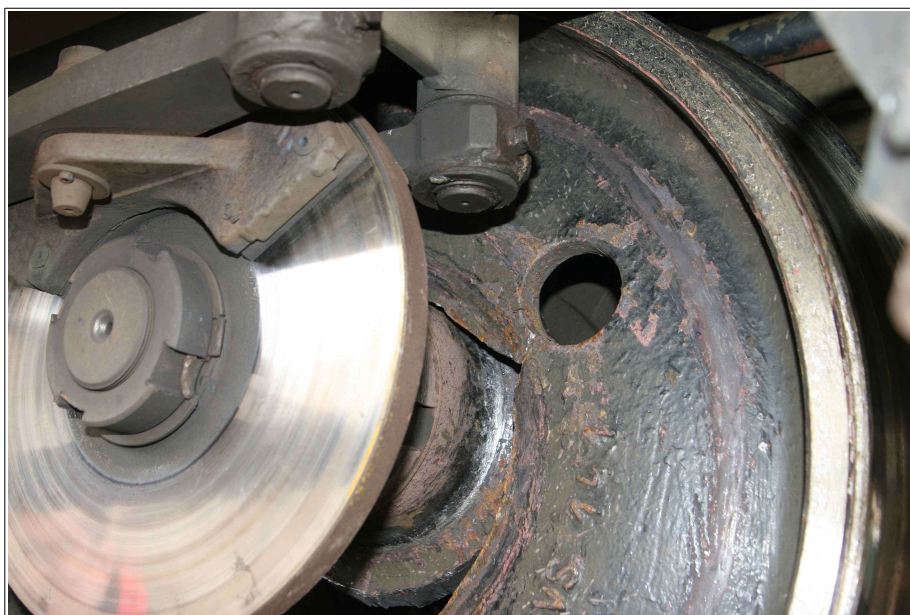
- stopa po otěru po celém obvodu vnější strany ve spojovací zóně mezi věncem a kotoučem vylomené části kola v. č. VS141, v prostoru nad unášecími otvory. Otěr byl způsoben seřizovacím šroubem držáku brzdových čelistí kotoučových brzd při otáčení vylomeného kotouče kola v době od vzniku MU do zastavení vlaku;

- stopy po nárazech vylomené části kola v. č. VS141 na seřizovacím šroubu a deformovaném držáku brzdových čelistí kotoučových brzd TAKB (nátěr nárazy odstraněn až na kov), způsobené otáčením vylomené části kola v době od vzniku MU po zastavení vlaku;

- viditelná trhlina (cca 2 cm) pravého brzdového kotouče TAKB hnací nápravy, směřující od vnějšího okraje ke středu. Stejná trhlina byla zjištěna i na pravém kotouči běžné (zadní) nápravy;

**Obr. č. 4:** Zlomené pravé kolo v. č. VS141, jehož disk byl vylomen vně směrem k brzdovému kotouči TAKB.

- další nálohy a trhliny v oblasti unášecích otvorů vylomené části kola v. č. VS141.

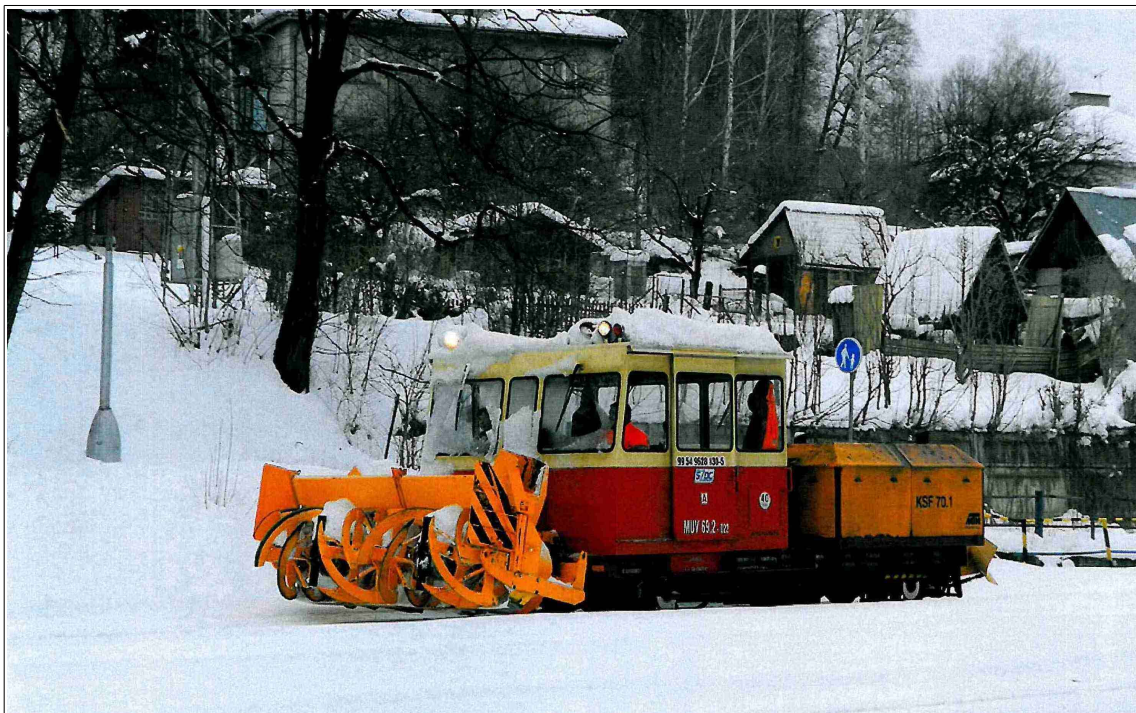
podmínkám (viz bod 2.4.1) a fotodokumentaci SHDV pořízené v žst. Jeseník (viz obr. č. 6) bezprostředně po vzniku MU (viz obr. č. 1, 7 a 8), nezakládají na pravdě. Pojezd SHDV byl v době příjezdu PMD do žst. Jeseník a v době dokumentování SHDV po vzniku MU čistý, místy mokrý, bez jakýchkoliv stop po sněhu, resp. ledu. Fotodokumentace pojezdu SHDV vlaku Lv 76280 po vzniku MU, byla pověřenou osobou dopravce pořízena dne 24. 2. 2013 v době od 16.11 h, tj. 15 min po vzniku a ohlášení vzniku MU.

**Obr. č. 6:** Příjezd SHDV 99 54 9 628 130-5 s kolejovou sněhovou frézou KSF 70.1, v. č. 148, na staniční kolej č. 1 žst. Jeseník dne 24. 2. 2013 ve 14.02 h. SHDV v době od 13.36 h do 14.02 h odklízelo sníh z TK mezi žst. Jeseník a Písečná.

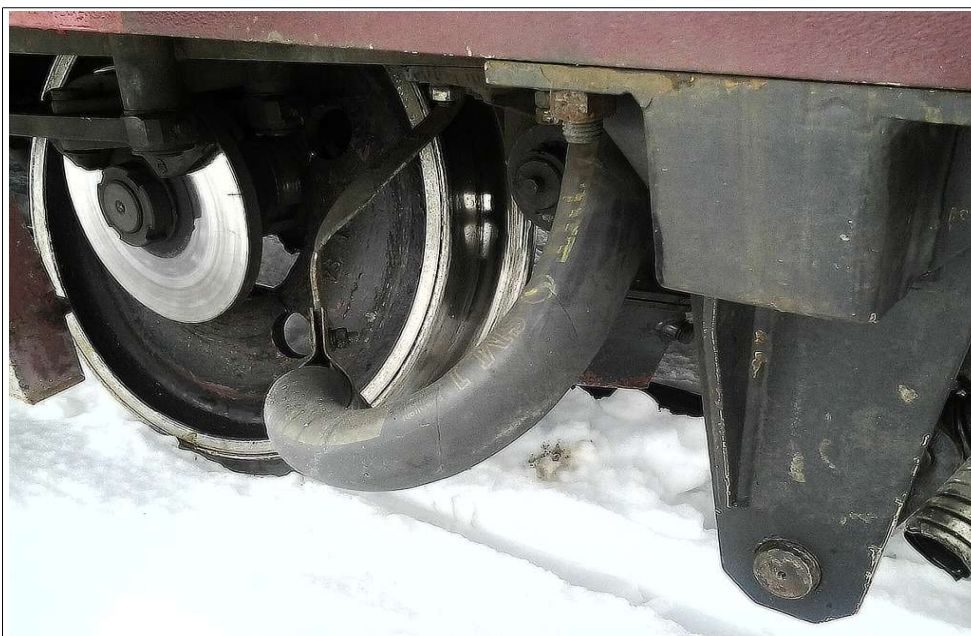
- nadměrné (nepřípustné) zatížení materiálu obou kol 1. nápravy ohybem při provozování SHDV 99 54 9 628 130-5 s kolejovou sněhovou frézou KSF 70.1, v. č. 148, mající za následek postupný vznik a šíření iniciačních trhlin v desce pravého celistvého kola 1. nápravy.

**Obr. č. 7:** Zlomené pravé kolo v. č. VS141 bezprostředně po vzniku MU.

- speciální hnací drážní vozidla používaná s kolejovou sněhovou frézou KSF 70.1 osadit koly takových parametrů a designu, aby svou konstrukcí a technickým stavem odpovídala požadavkům bezpečnosti drážní dopravy, obsluhujících a přepravovaných osob a věcí.

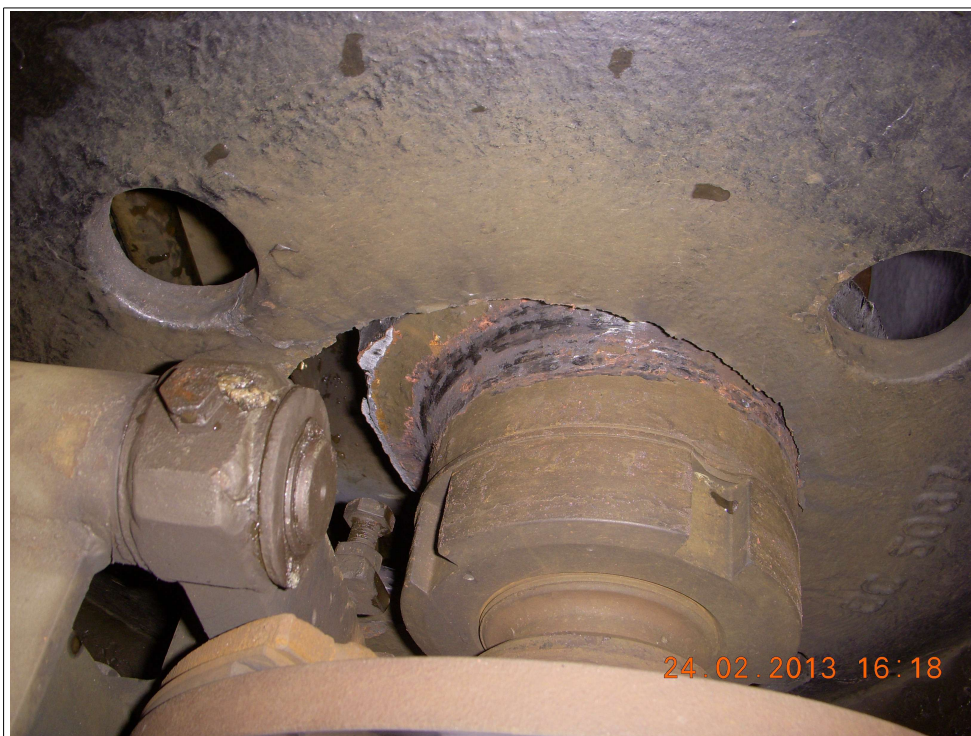
**Obr. č. 8:** Detailní snímek zlomeného pravého kola v. č. VS141, pořízený 22 minut po vzniku MU.

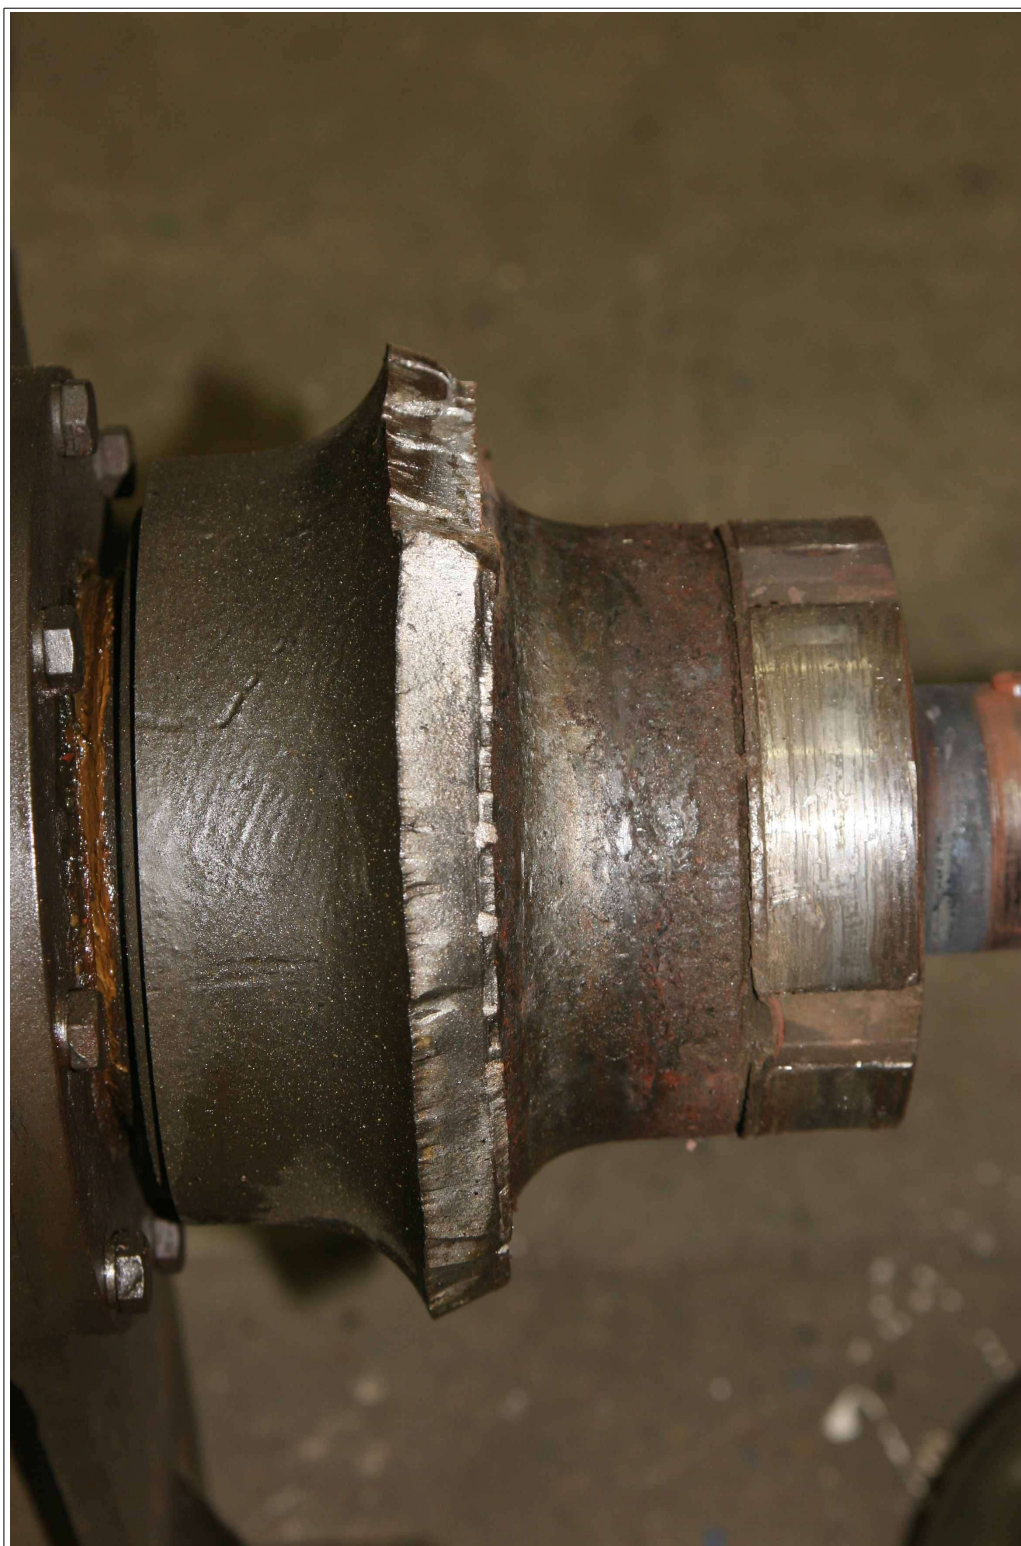
Za účelem provedení metalografického šetření byly dne 17. 4. 2013 předány společnosti VTC dva kusy zlomeného kola typu BC 5037, v. č. VS141, tavba 05050 s částí nápravy č. 05-2007 N/N, vyvážané dne 9. 4. 2013 ze SHDV 99 54 9 628 130-5. Provedeným šetřením bylo zjištěno, že chemické složení, tvrdost a mikrostruktura kola v. č. VS141 odpovídají požadavkům na uhlíkovou ocel na odlitky jakosti ČSN 42 2660 ve stavu normalizačně žíhaném a popuštěném. **K porušení celistvosti desky v oblasti výrazného zúžení průřezu na počátku přechodu do náboje předmětného kola došlo únavovým mechanismem v důsledku nadměrného zatěžování materiálu ohybem, které v tomto místě vedlo ke vzniku iniciačních trhlin.** Na lomové ploše se na vnitřní straně kola po celém jeho obvodu vyskytovaly oblasti iniciace porušení, doprovázené četnými stupínky a lemy. Lomová plocha měla únavový charakter s patrnými čarami **postupného** šíření, přičemž na vnější straně kola se vyskytoval pás rychlého dolomení odlišného vzhledu. Kruhový lom desky kola v. č. VS141 byl zřejmě zapříčiněn vysokou hmotností SHDV 99 54 9 628 130-5 s kolejovou sněhovou frézou KSF 70.1, v. č. 148, kdy při používání SHDV v režimu s kolejovou sněhovou frézou KSF 70.1, o celkové hmotnosti 17 990 kg bez posádky, docházelo k nadměrnému tlaku okolku kola na kolejnici, což mělo za následek vznik nepříznivého stavu napjatosti, kterému daný materiál již nebyl schopen odolávat. Výskyt vnitřních vad charakteru dutin a ředin pak, vzhledem k nadměrnému zatížení kol, proces porušení pouze mírně urychlil, přičemž jejich výskyt neměl rozhodující vliv na mechanismus porušení celistvosti kola (viz obr. č. 10). Pro daný způsob zatížení kol 1. nápravy měl být použit materiál s vyšší pevností, což bylo následně potvrzeno BNT provedeným pevnostním výpočtem kola v. č. VS141 a provedenou defektoskopickou zkouškou kola v. č. VS143 [levé kolo 1. nápravy (viz níže)].

**Obr. č. 9:** Detailní snímek části lomové plochy segmentu zlomeného pravého kola v. č. VS141, který zůstal pevně osazen na konusu sedla kola nápravy č. 05-2007 N/N (1. nápravy SHDV 99 54 9 628 130-5).
