Drážní inspekce
The Rail Safety Inspection Office

Zpráva o výsledcích šetření příčin a okolností vzniku mimořádné události

Srážka osobního vlaku Os 7800 s nákladním vlakem Pn 64710 na dráze
železniční celostátní Beroun – Plzeň v km 70,880 mezi železničními
stanicemi Zbiroh a Kařízek

Investigation Report of Railway Accident

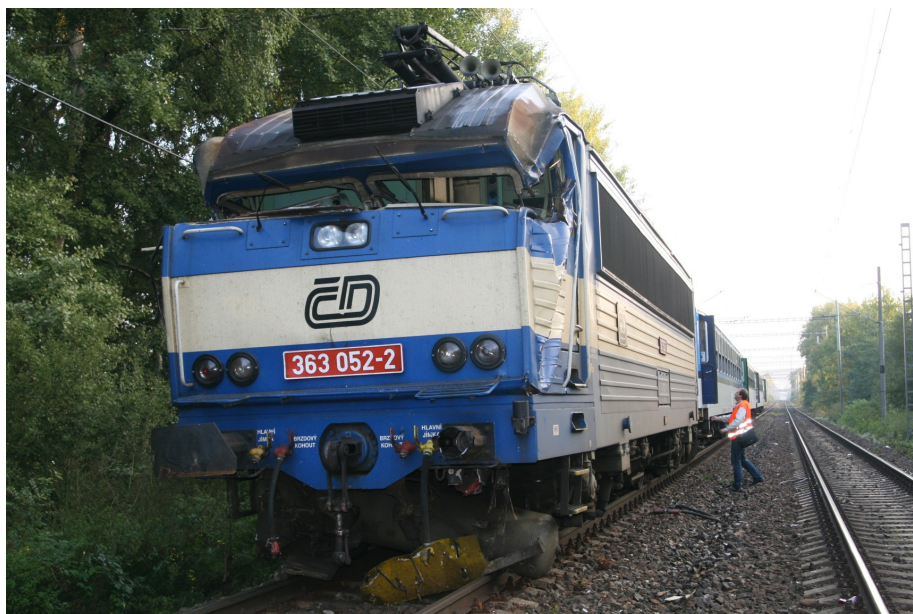
Obr. č. 1: Vlak Os 7800.

Dne 31. 8. 2011 vlak Os 7800 projel okolo oddílového návěstidla AB 2-699 v poloze „Stůj“ a v 5:09 hodin zezadu narazil do vlaku Pn 64710 jedoucího stejným směrem v předním traťovém oddílu. Při srážce došlo k poškození lokomotivy osobního vlaku, k poškození a vykolejení posledního vozu nákladního vlaku, včetně poškození na něm přepravovaných osobních automobilů, k roztržení nákladního vlaku a k poškození dalších dvou nákladních vozů.

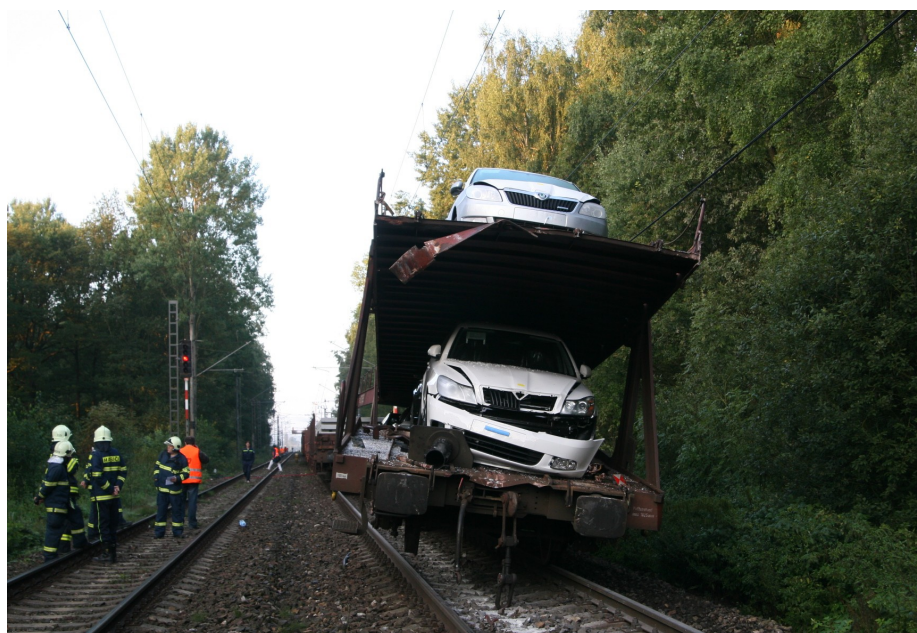
Obr. č. 2: Vlak Pn 64710.

Při MU došlo k poškození 11 osobních automobilů, které byly přepravovány na posledním voze vlaku Pn 64710. Výše škody byla znalcem vyčíslena na 1.326.825 Kč.

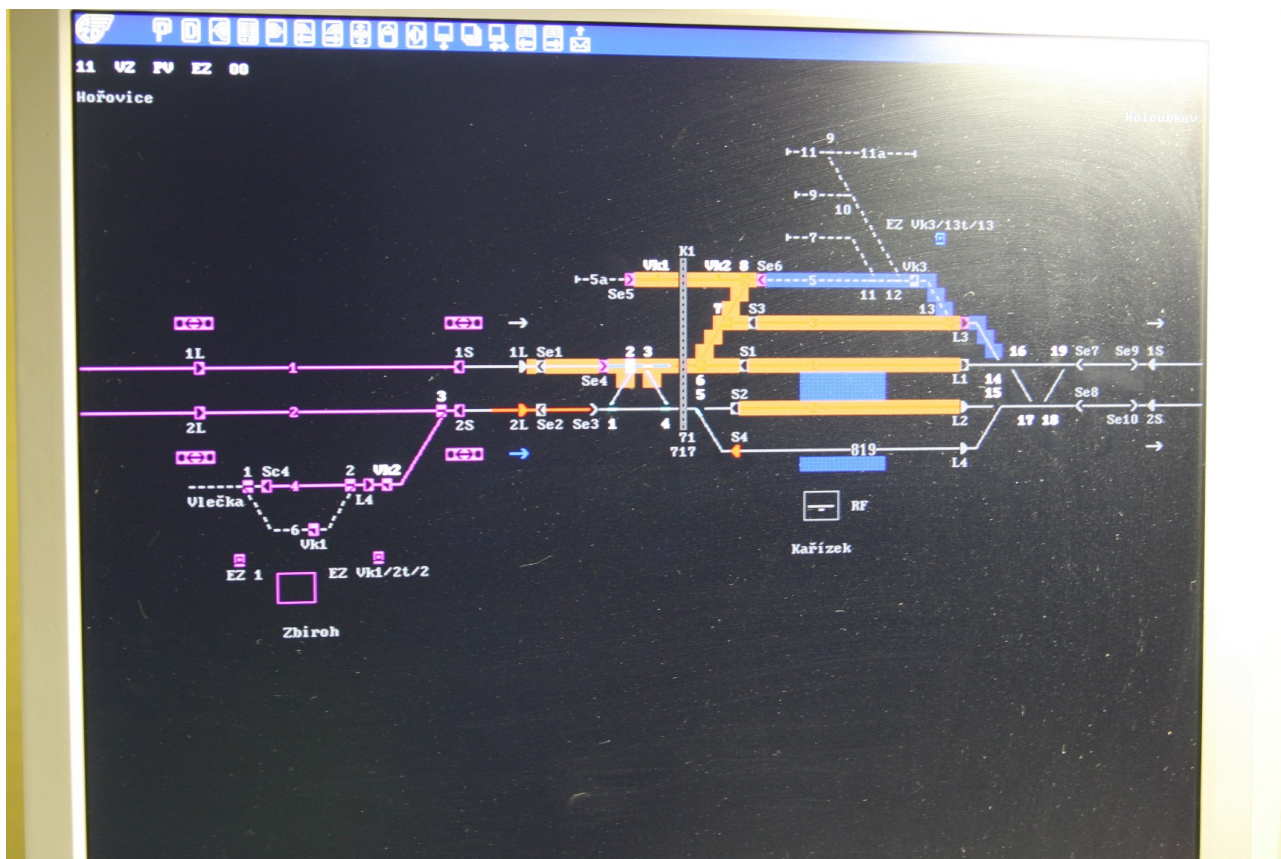
Obr. č. 3: Obrazovka JOP v žst. Kařízek v době vzniku MU.

V žst. Kařízek a v mezistaničním úseku Zbiroh – Kařízek byly prováděny práce dle Rozkazu o výluce ROV 93090, etapa A a B, a Rozkazu o výluce ROV 93046, etapa B. První traťová kolej mezi Zbirohem a Kařízkem byla vyloučena. V žst. Kařízek byly vyloučeny dopravní koleje č. 1, 2 a 3. Současně bylo také vypnuto trakční vedení nad vyloučenými kolejemi. Z důvodu výše uvedených výluk byla vlaková doprava mezi Zbirohem a Kařízkem uskutečňována pouze po druhé traťové koleji a průjezd žst. Kařízek byl možný pouze po 4. staniční koleji.

Krátce před vznikem MU byla v žst. Kařízek v době od 1:00 h do 4:40 h prováděna výlučka 4. staniční koleje podle Rozkazu o výluce 93090, etapa D1. Po dobu trvání této výluky byla drážní doprava v žst. Kařízek zastavena.

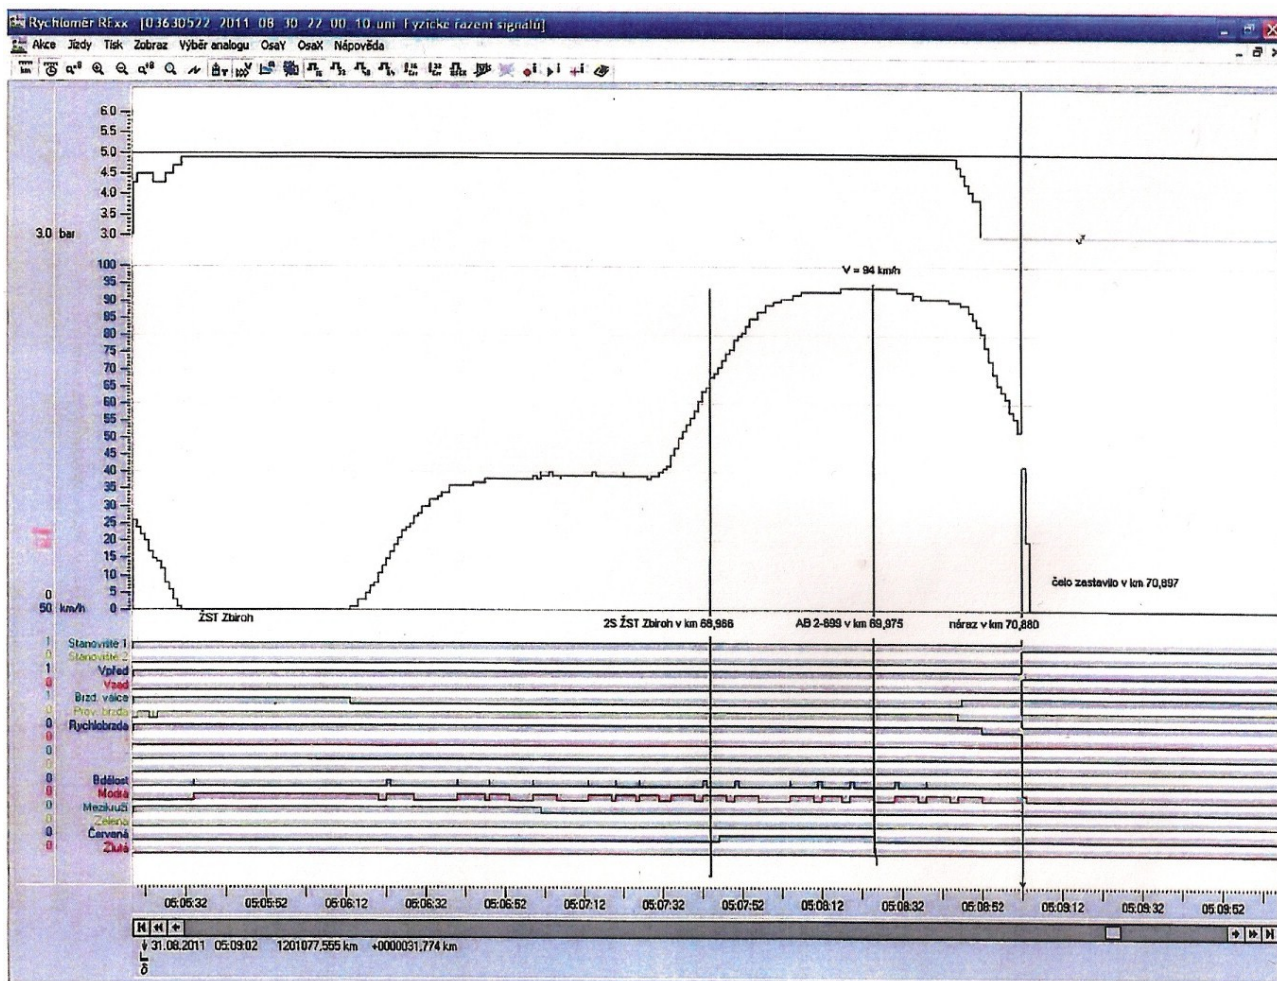
Obr. č. 4: Záznam z rychloměru lokomotivy vlaku Os 7800.

HDV bylo v době vzniku MU vybaveno elektronickým rychloměrem zn. TRAMEX RE. Ze zaznamenaných dat jízdy vlaku Os 7800 mezi žst. Zbiroh a žst. Kařízek vyplývá:

- vlak se začal rozjíždět ze žst. Zbiroh v 5:06:13 h. Vlak byl oproti svému jízdnímu řádu 15 minut opožděn;
- na dráze 224 m dosáhl rychlosti 38 km.h⁻¹, kterou udržoval na dráze 475 m (jízda v obvodu žst. Zbiroh);
- následovalo na dráze 977 m zvýšení rychlosti na 94 km.h⁻¹. V této rychlosti vlak v čase 5:08:25 h minul oddílové návěstidlo AB 2-699, které bylo v poloze „Stůj“. Po minutí oddílového návěstidla následovala jízda výběhem a provozní brzdění na rychlost 81 km.h⁻¹;
- z rychlosti 81 km. h⁻¹ bylo v čase 5:08:52 h zavedeno rychločinné brzdění, na dráze 183 m došlo ke snížení rychlosti na 50 km. h⁻¹ a v čase 5:09:02 h došlo k nárazu do konce vlaku Pn 64710.

Lokomotivní část vlakového zabezpečovače byla v činnosti a řádně přenášela návěsti na HDV. Tlačítko kontroly bdělosti bylo strojvedoucím v pravidelných intervalech obsluhováno.
