Drážní inspekce
The Rail Safety Inspection Office

Zpráva o výsledcích šetření příčin a okolností vzniku mimořádné události

Vykolejení šesti nákladních vozů za jízdy vlaku Pn 67613 na dráze
železniční, celostátní, mezi odbočkou Karlovy Vary-Dvory
a žst. Karlovy Vary

Derailment of six freight wagons during movement of freight train No. 67613
between branch Karlovy Vary-Dvory and Karlovy Vary station

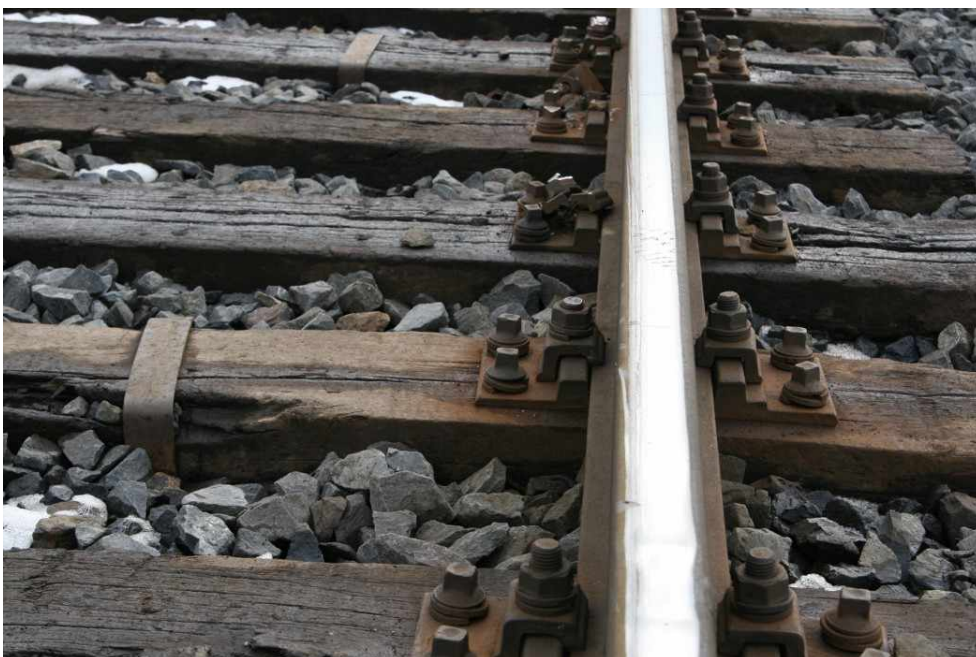
Při ohledání místa MU bylo zjištěno: Místo vykolejení, tzv. „bod nula“, byl určen v km 186,732 na 1.TK ve vzestupnici pravostranného oblouku, kde byly patrné na hlavách obou kolejnicových pásů čtyři stopy od okolků dvojkolí vozu. Stopy směřovaly vlevo ve směru jízdy vlaku. Bod nula se nacházel v úseku 1. TK, který byl označen návestmi „Začátek pomalé jízdy“ a „Konec pomalé jízdy“. Od bodu nula až na zhlaví žst. Karlovy Vary byly zjištěny na pražcích stopy po jízdě vozu ve vykolejeném stavu. Podél 1. TK byly také nalezeny brzdové zdrže. Na zhlaví žst. Karlovy Vary se nacházel konec vlaku Pn 67613. Ohledáním bylo zjištěno, že na výhybce č. 42 a/b v km 185,906 došlo k vykolejení pěti TDV řady Falls řazených ve vlaku jako jedenácté, šestnácté, sedmnácté, osmnácté a devatenácté. Jedenácté TDV bylo vykolejeno jedním podvozkem a zůstalo zaklíněno přes nárazníky desátého TDV, šestnácté, sedmnácté, osmnácté a devatenácté TDV byla vykolejena oběma podvozky a zůstala stát zabořena ve štěrkovém loži, nakloněná na pravou stranu. U vozu řazeného jako desátý za lokomotivu (Falls 81 54 6683 266-5) chyběly brzdové zdrže a všechna dvojkolí nesla stopy po jízdě ve vykolejeném stavu. Čelo vlaku Pn 67613 se nacházelo v km 185,602, tj. 1130 m od místa vykolejení (bodu nula).

Obr. č. 3: Pohled na „bod nula“ a poškozená upevňovadla Zdroj: DI

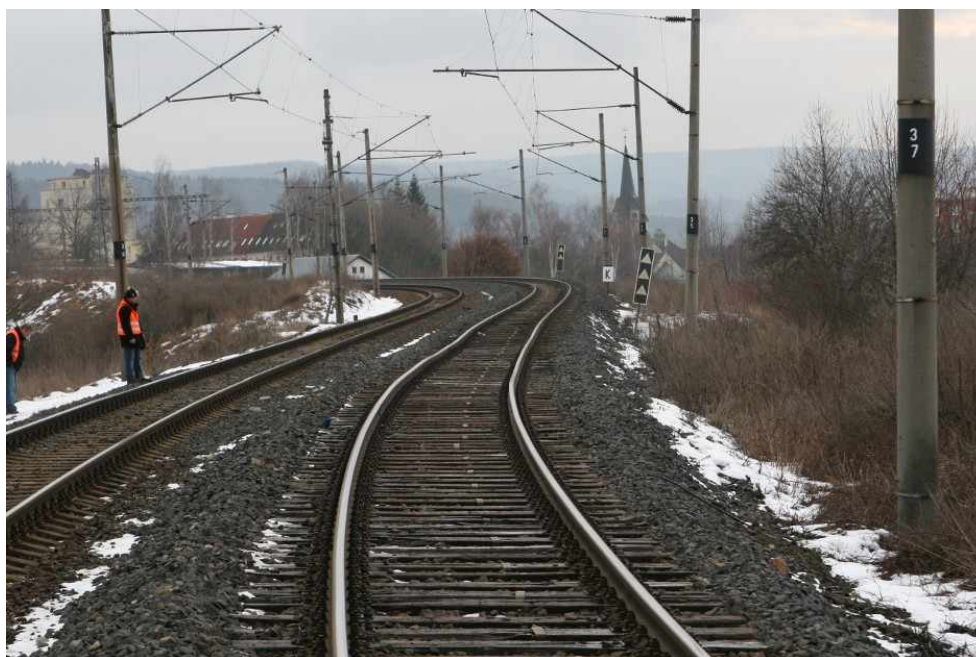
Obr. č. 4: Pohled na 1.TK v bodě nula - viditelná nerovnost koleje

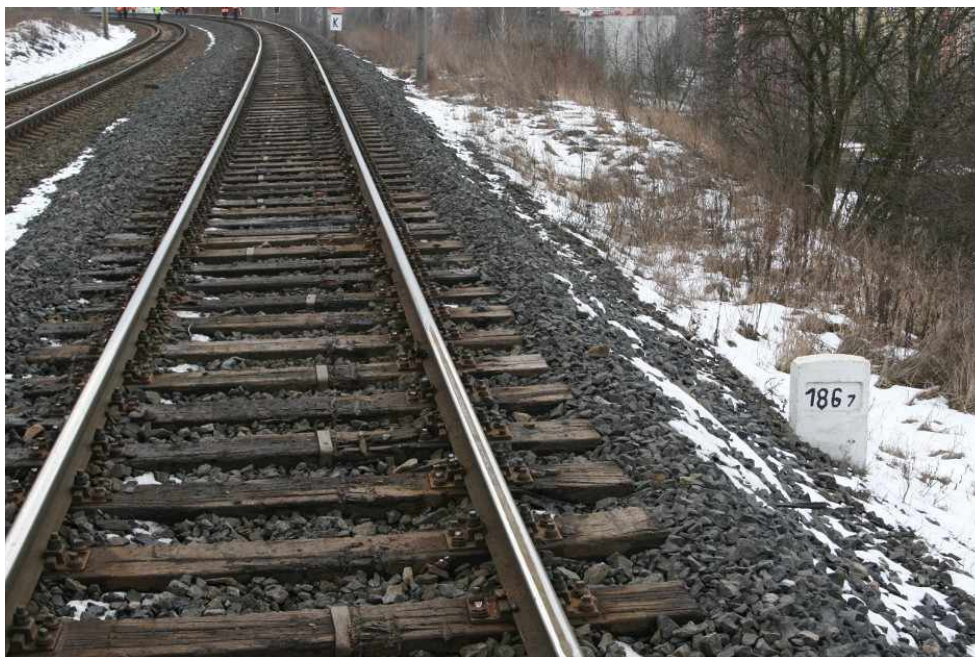
Obr. č. 5: Stopy po okolcích dvojkolí na pražcích

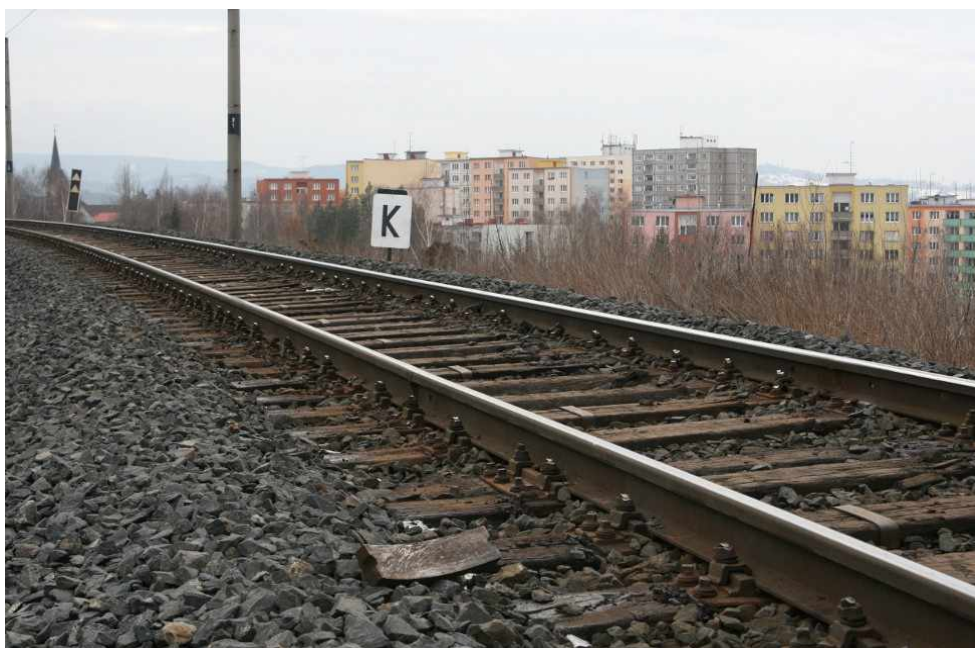
Obr. č. 6: Pohled na brzdovou zdrž ležící vedle 1.TK

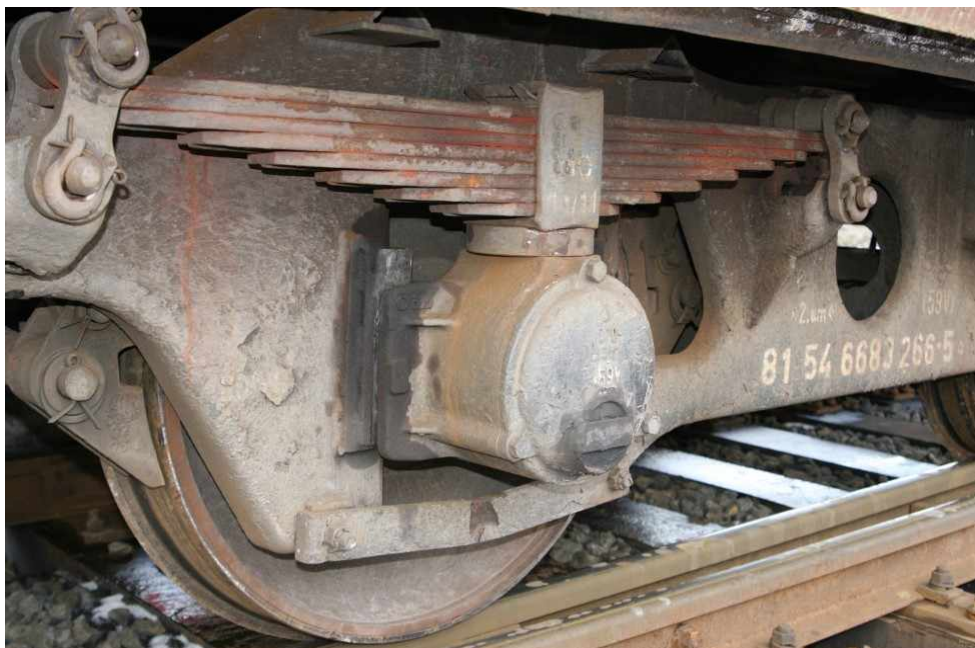
Obr. č. 7: Chybějící brzdové zdrže a stopy po vykolejení na voze Falls 81 54 6683 266-5
