Drážní inspekce
The Rail Safety Inspection Office

Zpráva o výsledcích šetření příčin a okolností vzniku mimořádné události

Vykolejení 4 drážních vozidel za odjezdu nákladního vlaku Pn 69060 na
dráze železniční, celostátní, v železniční stanici Kladno

Derailment of four freight wagons during movement of freight train No. 69060
at Kladno station

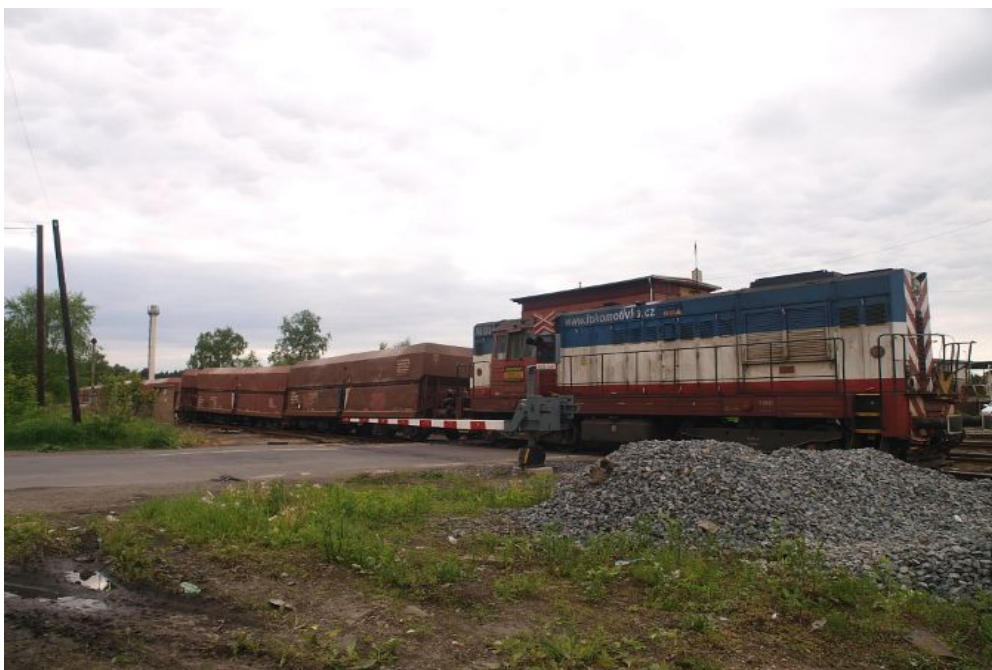
Obr. č. 1: Pohled na místo vzniku MU

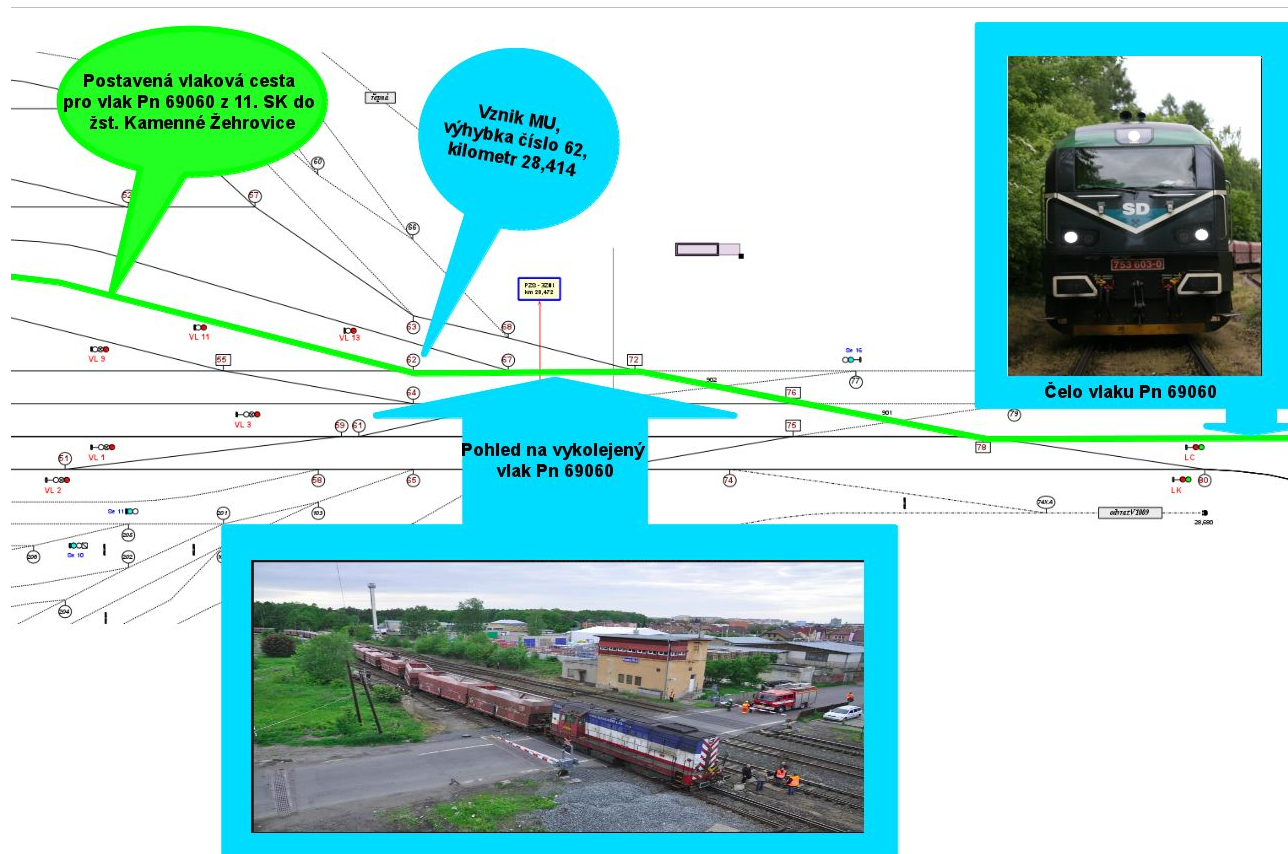
Obr. č. 2: Náčrtek místa vzniku MU v žst. Kladno

K mimořádné události došlo na odjezdovém zhlaví žst. Kladno. První stopa vykolejení, tj. bod „0“, byl určen v km 28,414, ve střední části výhybky číslo 62 na levé ohnuté kolejnici odbočné větve ve směru jízdy vlaku. V tomto místě levé kolo prvního vykolejeného TDV sjelo z temene kolejnice vpravo ve směru jízdy. V kořeni jazyka výhybky číslo 62 byla nalezena stopa po přešplhání pravého kola přes jazyk. Pravý ohnutý jazyk výhybky číslo 62 přiléhal k pravé opornici. Pravý hákový závěr výhybky číslo 62 byl poškozen a jazyk zdeformován. Mezi pravým jazykem a pravou opornicí výhybky číslo 62 byly nalezeny stopy po dřeni pravého kola TDV. Na odjezdovém záhlaví směrem do žst. Kamenné Žehrovice v km 28, 885 se nacházelo čelo vlaku Pn 69060 s HDV 753. 603-0 ve dvojčlenném řízení s HDV 753. 601-4 a 12 ložených DV řady Fals-z. U TDV řady Fals-z řazeném jako 12. za HDV bylo nalezené poškozené táhlové ústrojí. V km 28,696 stála další část vlaku, 18 ložených TDV řady Fals-z, z toho 4 TDV byla vykolejena a poškozena. Drážní

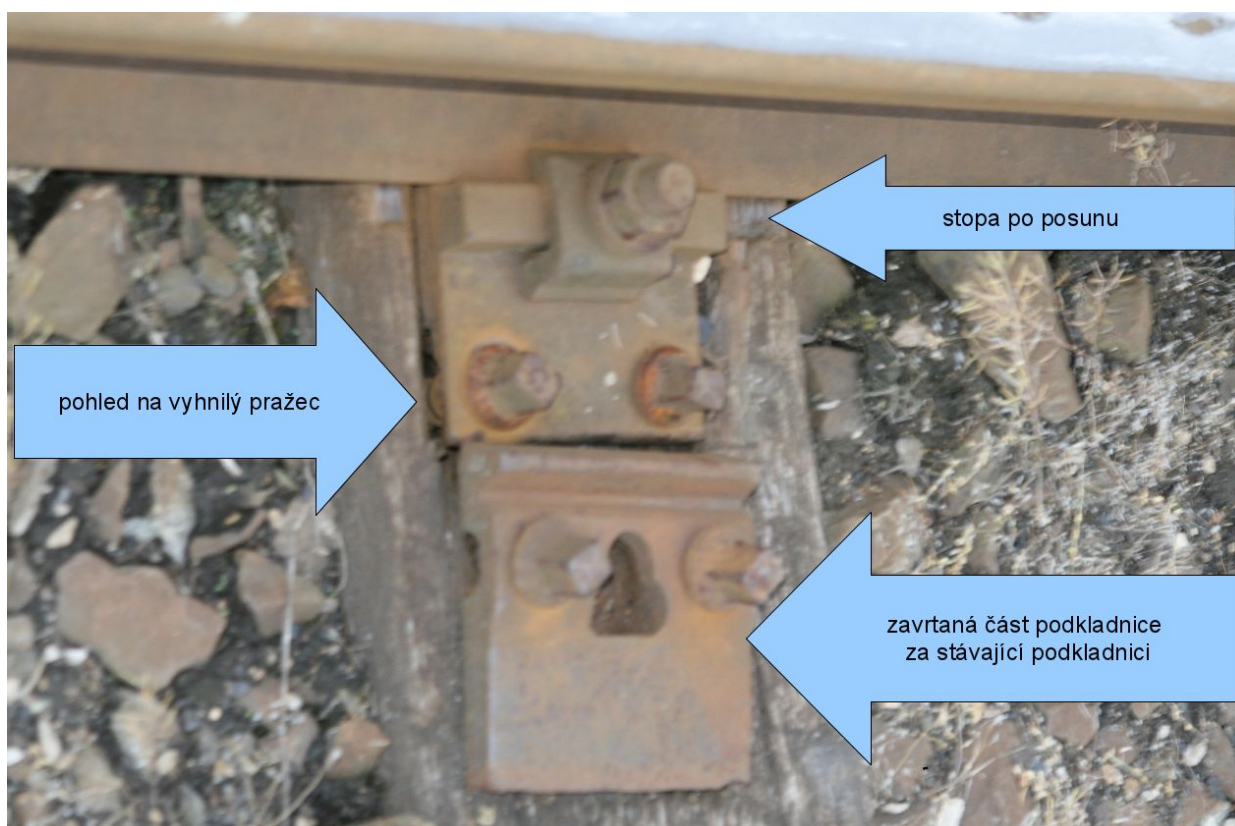
- Z předložených výhybkových listů výhybek číslo 62 a 67 žst. Kladno vyplývá, že při měření v měsíci březnu a červnu roku 2012 byly překročené hodnoty rozchodu koleje uvedené v kap. 4.2.1. Ve výhybce číslo 67 byla překročená hodnota IAL – mezní provozní odchylka
- Z předložených výhybkových listů výhybek číslo 62 a 67 žst. Kladno vyplývá, že při měření v měsíci březnu 2013 **nebyly žádné závady v rozchodu koleje zjištěny.**
- **Dle výše uvedeného zjištění provozovatel dráhy nedodržel ustanovení článků 3.34 ČSN 736360-2 „Konstrukční a geometrické uspořádání koleje železničních drah a její prostorová poloha – Část 2: stavba a přejímka, provoz a údržba“ z října 2009. Provozovatel dráhy rovněž nezajistil vedení evidence opatření k zajištění provozuschopnosti dráhy ve smyslu ustanovení článku 7 kapitoly I oddíl A a článku 39 kapitoly II oddíl C vnitřního předpisu SŽDC (ČD) S 2/3.**

Obr. č. 3: Pohled na zavrtanou část podkladnice za stávající

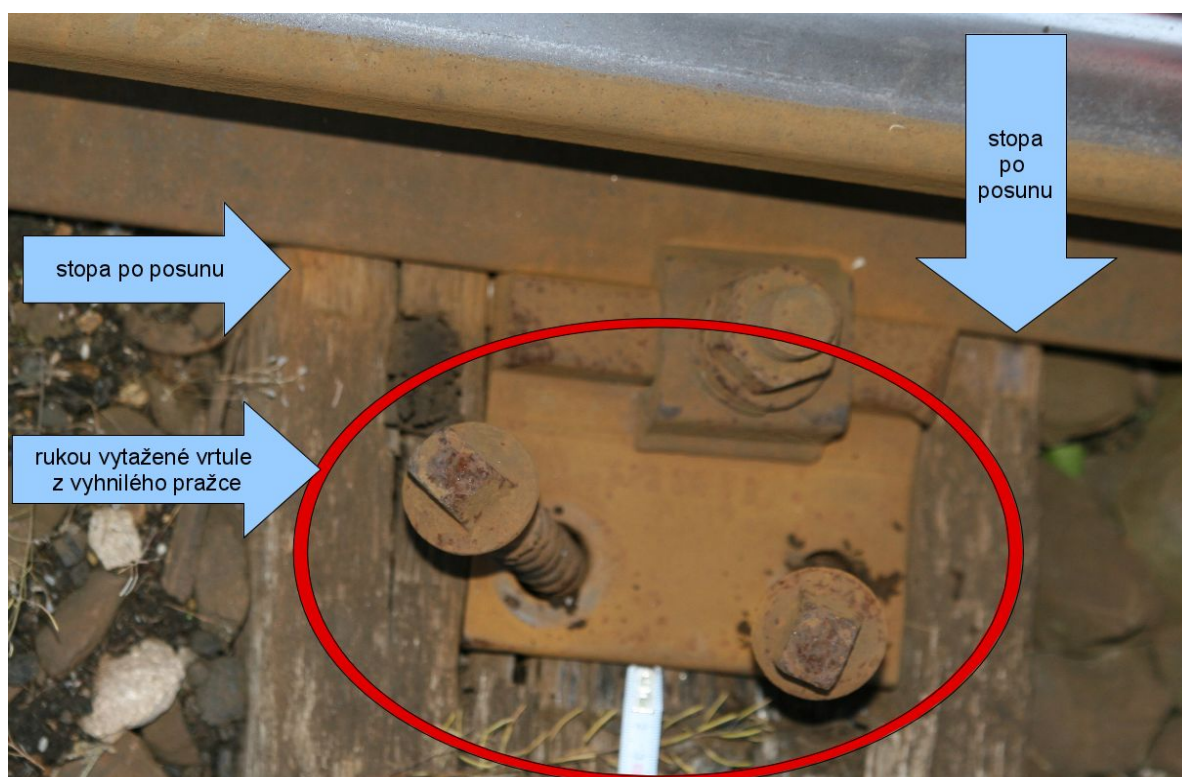
V bodě „0“ byla ruční rozchodkou naměřena hodnota +48 mm mezní, provozní odchylka +35 mm byla překročena o 13 mm. V bodě 0 navíc byla zjištěna 1 uvolněná a 1 chybějící vrtule a nalezena stopa po posunu podkladnic o 20 mm. Sečtením naměřené hodnoty ruční rozchodkou +48 mm a naměřené hodnoty zřetelné délky posunu podkladnic 20 mm vyplývá, že při jízdě TDV běžně docházelo k rozšíření rozchodu koleje až na hodnotu 68 mm a tím k překračování mezní provozní odchylky až o 33 mm.

Obr. č. 4: Pohled na uvolněné a rukou vytažené vrtule

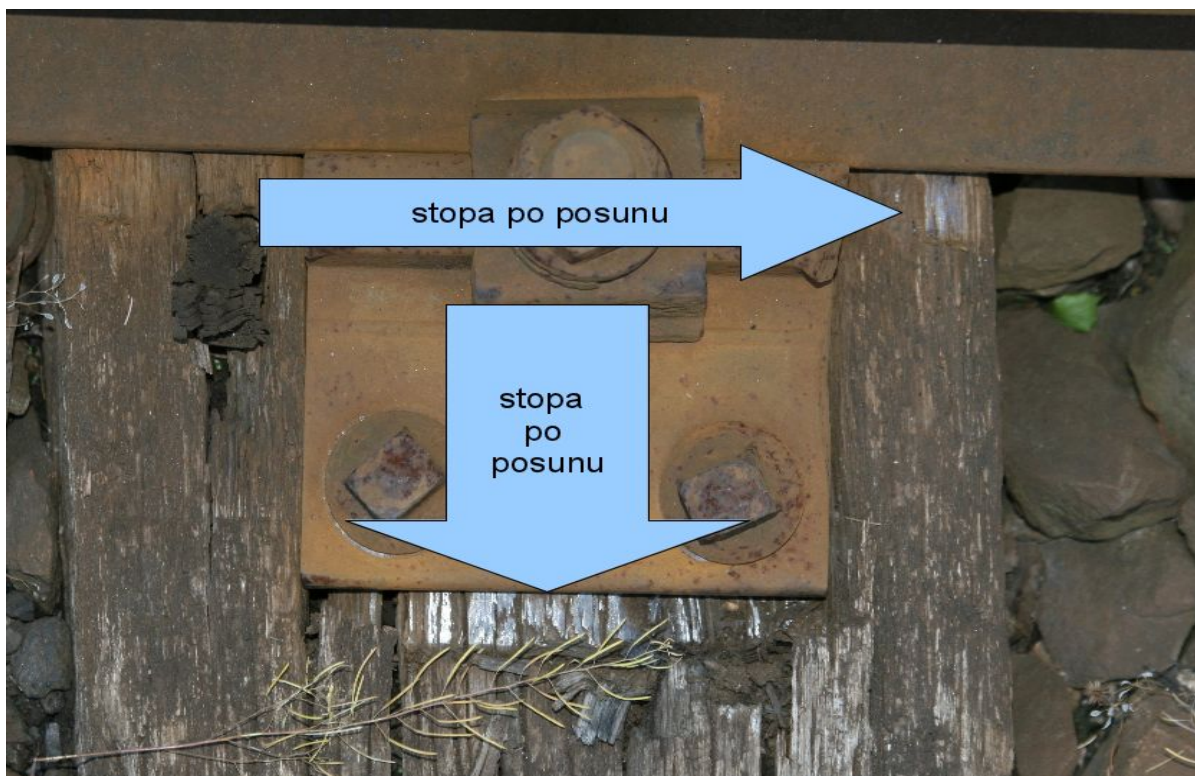
Obr. č. 5: Pohled na stopu po posunu podkladnice

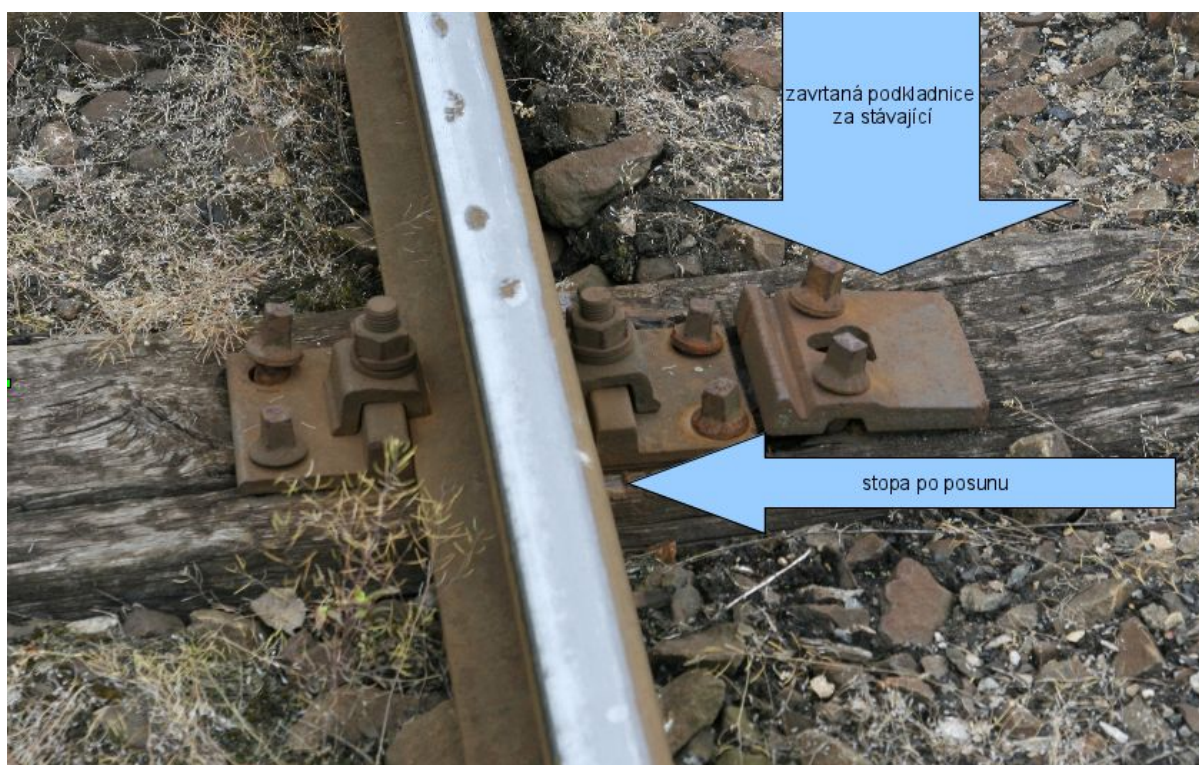
Obr. č. 6: Stopa po posunu podkladnic a zavrtaná část podkladnice za stávající

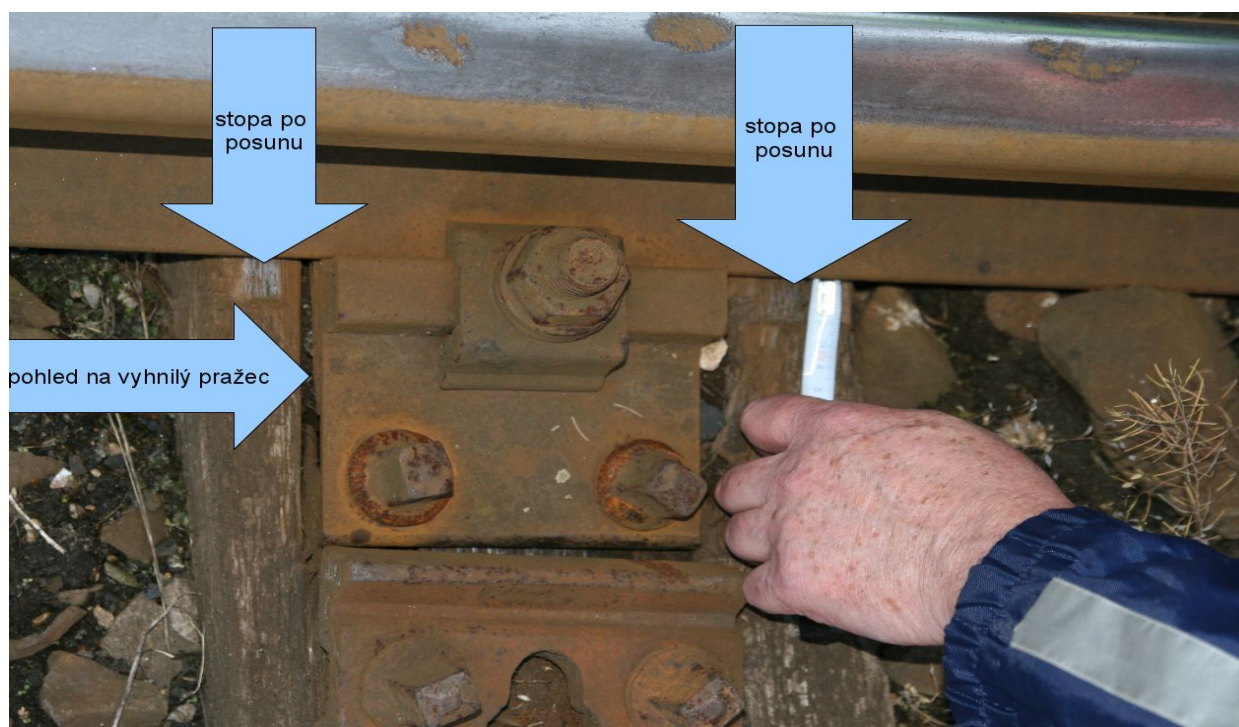
Pražec umístěný jako 25. před bodem „0“ měl uvolněnou vnější svěrku na pravém kolejnicovém pásu ve směru jízdy vlaku. Pražec umístěný jako 24. před bodem „0“ byl vyhnílý. Pražec umístěný jako 17. před bodem „0“ měl uvolněné 2 vrtule. Na klínu srdcovky výhybky číslo 62 byly uvolněny 2 šrouby. Na pražci umístěném jako 5. před bodem „0“ byla nalezena stopa po posunu podkladnice o délce 1,5 cm a 2 uvolněné vrtule. Na pražci umístěném jako 4. před bodem „0“ byla nalezena stopa po posunu podkladnice vpravo o délce 2 cm a 4 uvolněné vrtule. Na pražci umístěném jako 3. před bodem „0“ byla nalezena stopa po posunu podkladnice o délce 2 cm vpravo a 4 uvolněné vrtule. Na pražci umístěném jako 2. před bodem „0“ byla nalezena stopa po posunu podkladnice o délce 2 cm vpravo a jedna uvolněná a jedna chybějící vrtule. Na pražci umístěném jako 1. před bodem „0“ byla nalezena stopa po posunu podkladnice o délce 1 cm vpravo a uvolněné vrtule. Na pražci umístěném jako 4. za bodem „0“ byla nalezena stopa po posunu podkladnice o délce 0,5 cm vpravo. Všechny naměřené hodnoty v posunu podkladnic a závady v upevnění byly nalezeny na pravém kolejnicovém pásu výhybky číslo 62 ve směru jízdy vlaku z 11. SK. Po vytažení uvolněných vrtulí rukou byly zjištěny vyhnílé dřevěné pražce. V místě vykolejení jsou nalezeny vyhnílé pražce a vmačknuté podkladnice do dřevěných pražců. Dále byly nalezeny stopy po dření paty kolejnice do dřevěných pražců.

Obr. č. 7: Stopa po posunu podkladnic a vyhnílý pražec

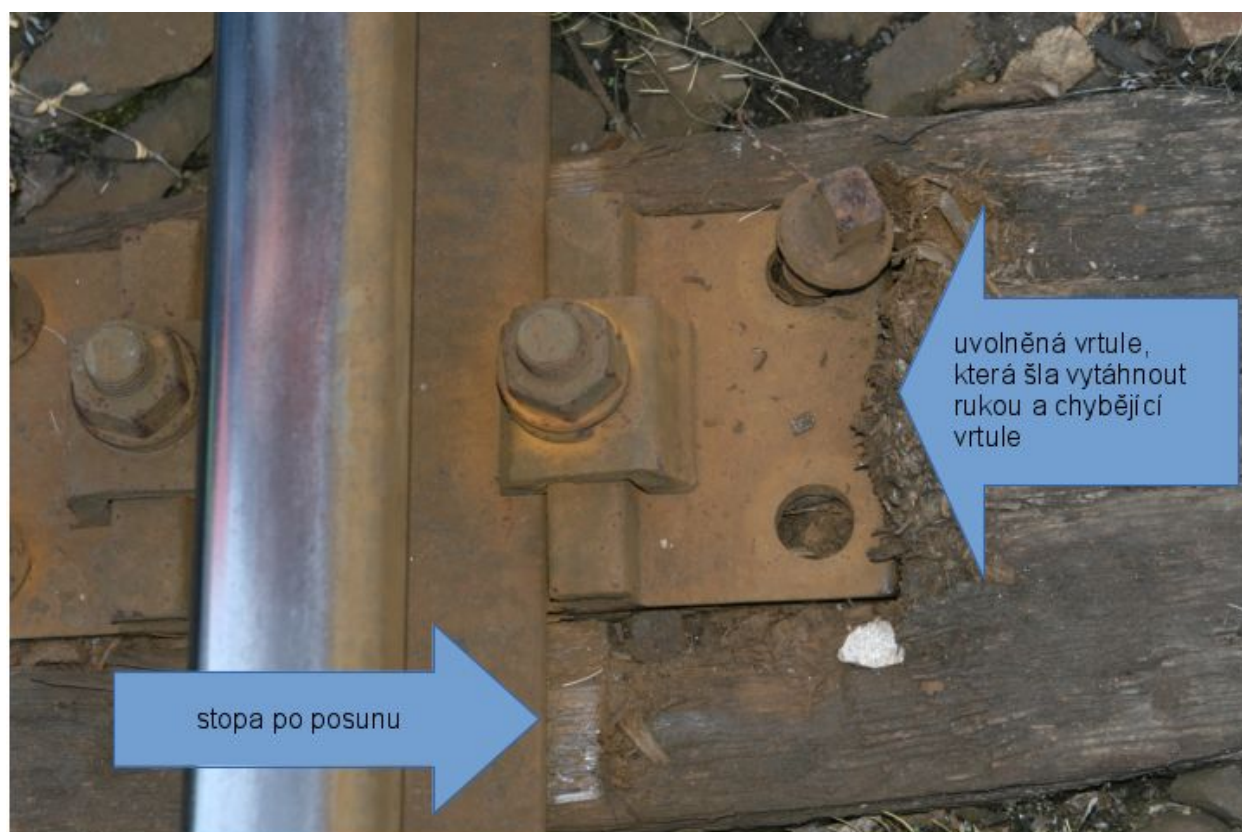
Obr. č. 8: Stopa po posunu podkladnic a 1. uvolněná a 1. chybějící vrtule

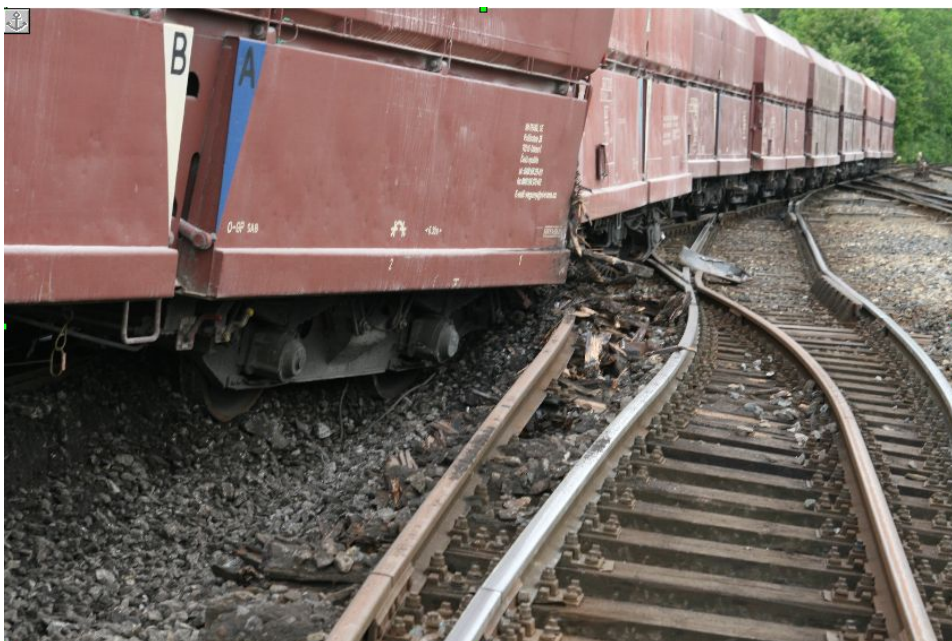
Obr. č. 11: Pohled na vykolejená TDV

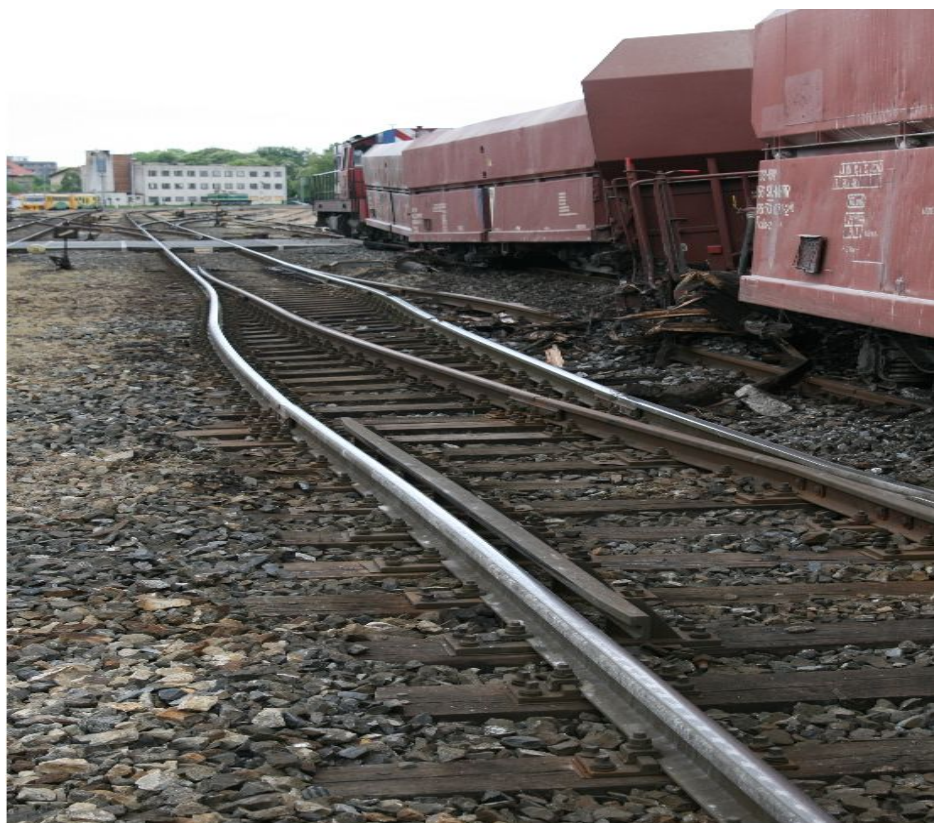
Obr. č. 12: Pohled na vykolejená TDV

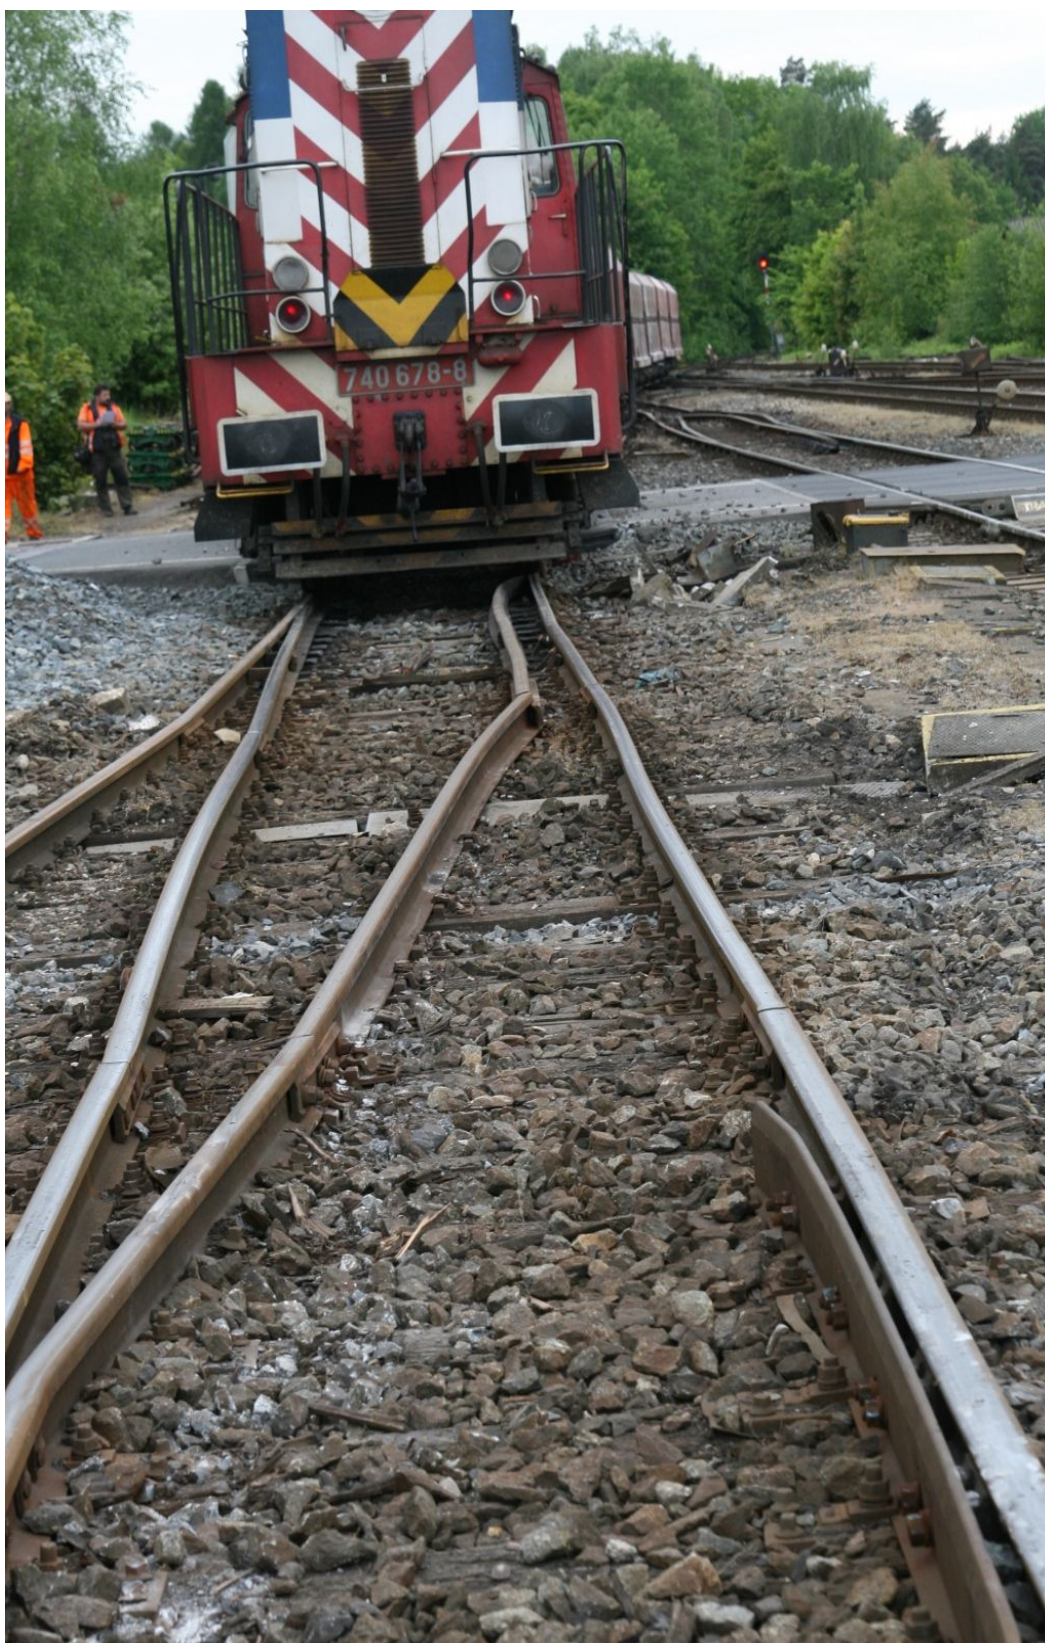
Obr. č. 13: Pohled na konec vlaku a poškozený železniční svršek

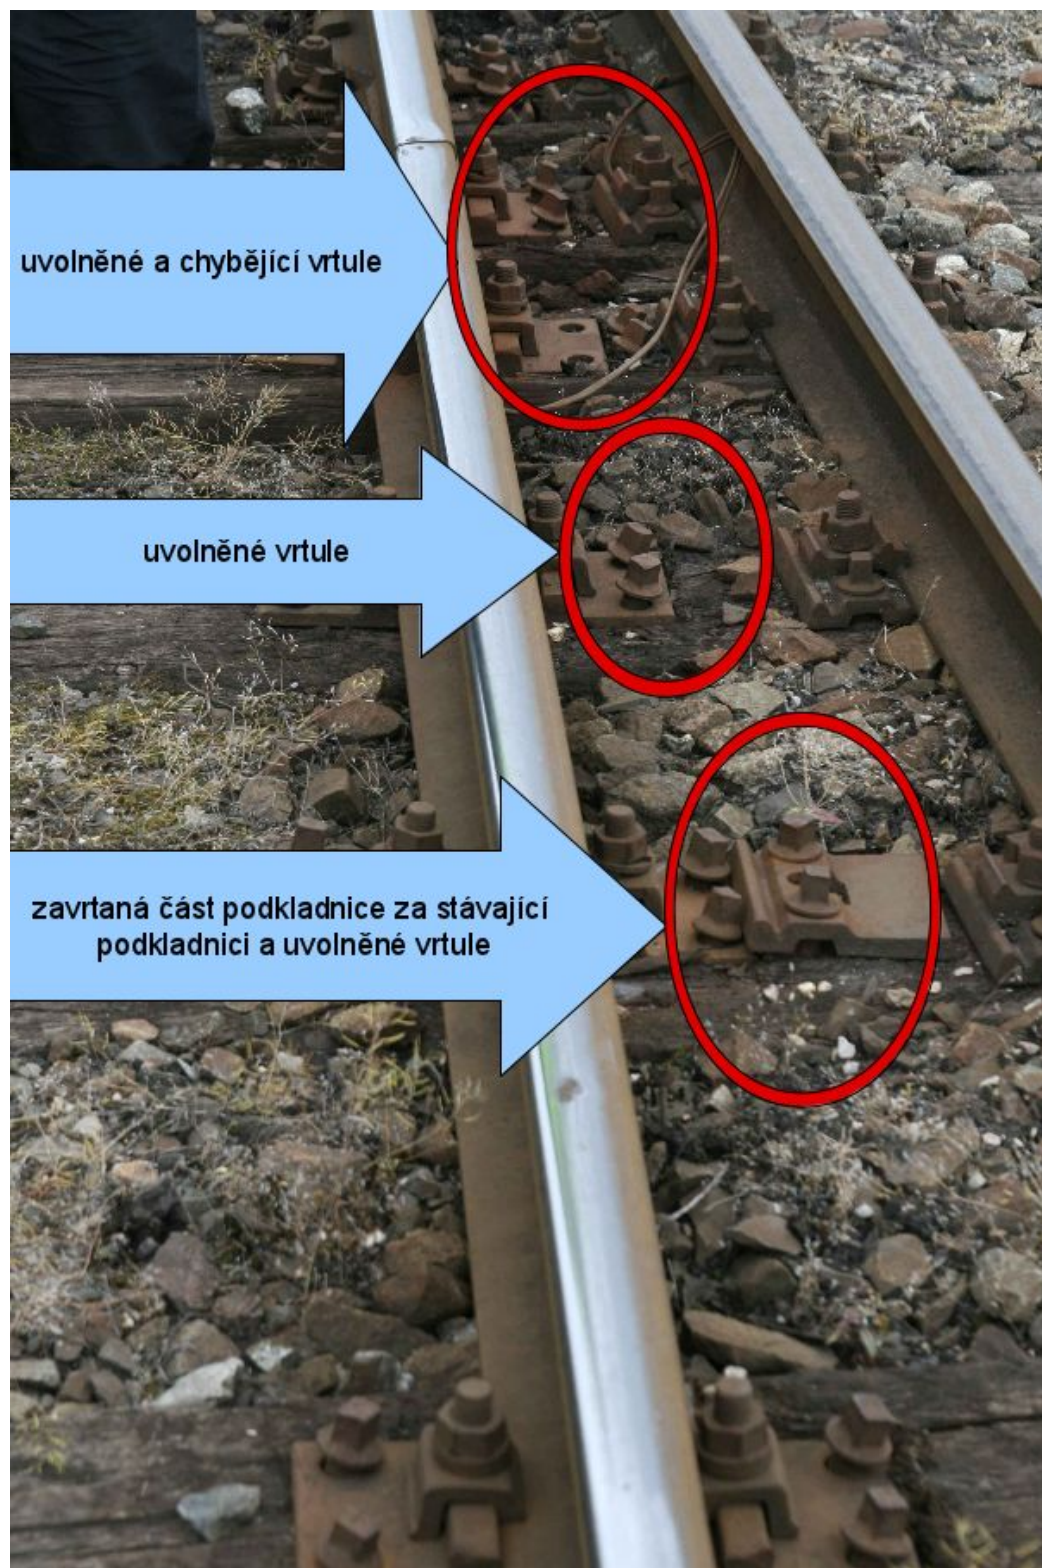
Obr. č. 14: Pohled na držebnost upevňovadel
