**Drážní inspekce**  
The Rail Safety Inspection Office

### **Investigation Report of Railway Accident**

Broken axle and consequent derailment of locomotive of regional passenger train  
No. 27550 between Klenčí pod Čerchovem and Poběžovice stations

Thursday, 25<sup>th</sup> April 2013

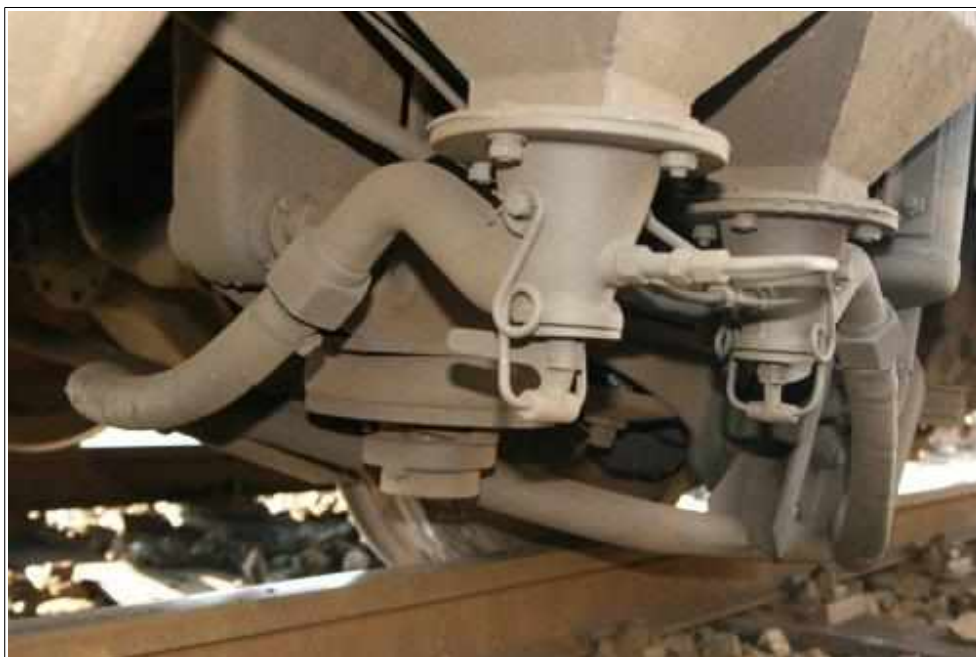
Obr. č. 3: Vykolejené pravé kolo

Sjetí pravého kola z temene kolejnice bylo zapříčiněno lomem nápravy 1. dvojkolí v místě sedla nápravy v levém celistvém kole ve směru jízdy vlaku Os 27550.

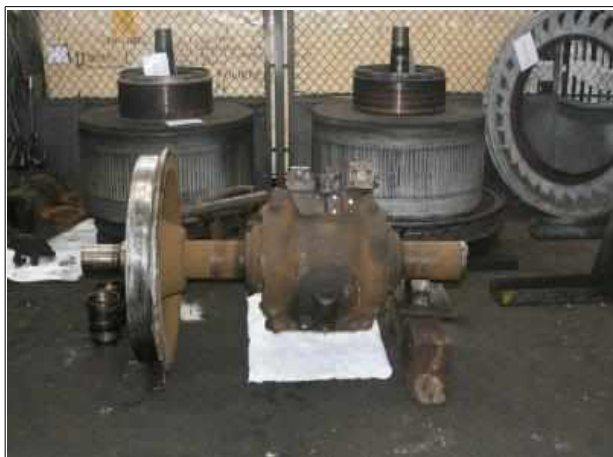
Obr. č. 6: Pohled na nápravu

- lom nápravy hnacího dvojkolí v části sedla nápravy v levém celistvém kole ve směru jízdy HDV (viz obr. č. 6, 7, 8 a 9);

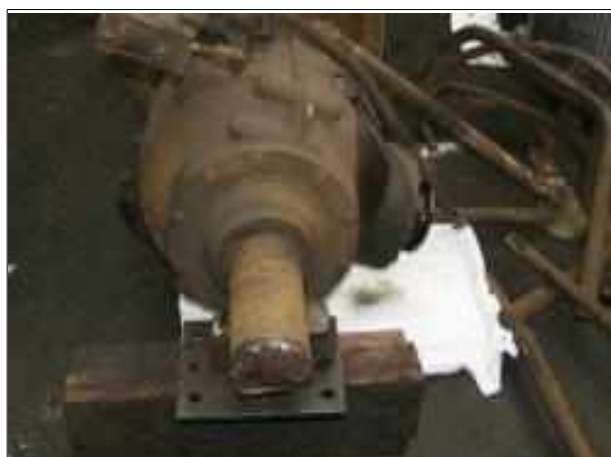
Obr. č. 7: Lom nápravy

K iniciaci lomu došlo na části obvodu sedla. Zjištěna byla vícenásobná iniciace trhlin po obvodu sedla, zároveň po šířce pásma iniciace. Propojením samostatně iniciovaných trhlin vznikly mikroskopické stupně po obvodu nápravy. Specifický tvar lomové plochy v první etapě jeho rozvoje souvisí s intenzivním zatížením kroutícím momentem. Odklon lomové plochy v blízkosti povrchu (cca 80° směrem do sedla nápravy) je způsoben lisovacím tlakem na rozhraní s „uvolněným“ pásmem. Rozvoj únavové části poškození byl velice nerovnoměrný. Celkově lomová plocha vykazovala dvě etapy rozvoje únavové části lomu – první stadium rozvoje trhlin bylo pod převažujícím vlivem zatížení kroutícím momentem. V hloubce cca 80 mm došlo ke změně morfologie z důvodu změny poměru složek zatížení krut versus ohyb za rotace. S výjimkou dvou oblastí (oblast „A“ a „B“ na obr. č. 12) se lom dále rozvíjel v rovině kolmo na osu hřídele s orientací k povrchu sedla nápravy.

Jedná se o asymetrický únavový lom s minimálním podílem statického lomu. K iniciaci došlo v části povrchu sedla formou síťových semi-eliptických trhlin, orientovaných cca 45° k ose nápravy, což odpovídá torznímu únavovému zatížení. Jako důsledek torzního cyklického zatížení byla rovněž zjištěna tendence tvorby trhlin souběžně s osou nápravy.

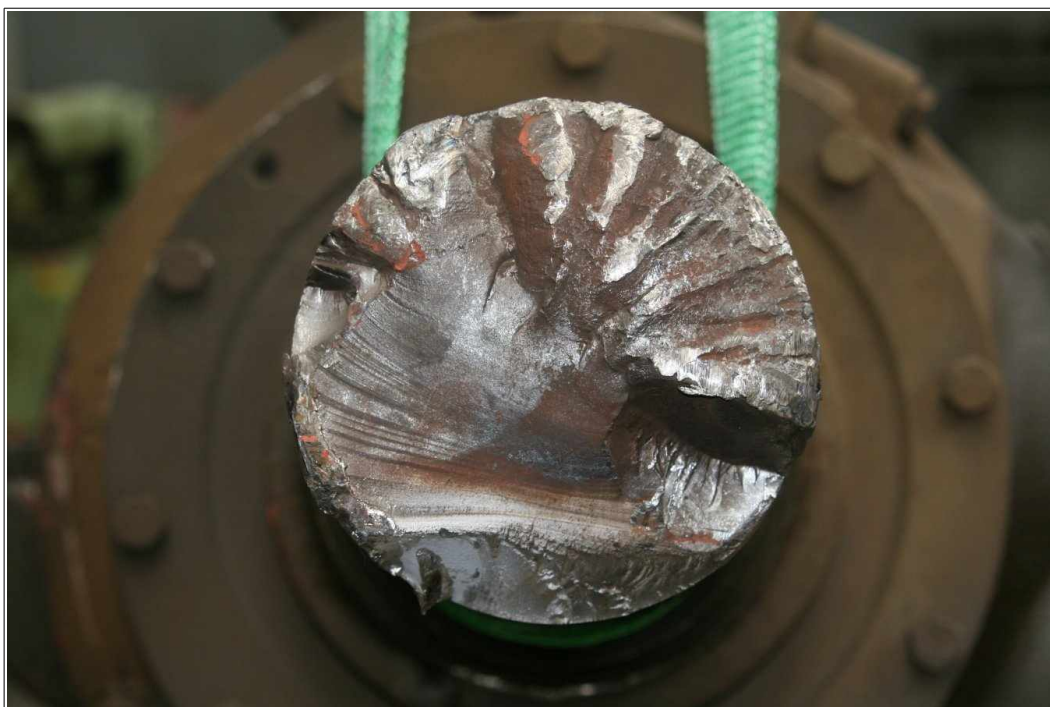
Obr. č. 8: Detail lomu nápravy

Za účelem zjištění stavu lisované plochy sedla bylo v DKV Plzeň provedeno odstranění levého celistvého kola ze zlomené části nápravy. Část nápravy a části náboje celistvého kola byly převzaty HDS KV Praha, kde bylo zjištěno, že plocha sedla pro nalisování je poškozena a vykazuje zřetelné stopy mechanického zásahu. Část náboje celistvého kola v místě lomu byla silně zkorodovaná a na zlomené části nápravy byly detekovány další únavové trhliny.

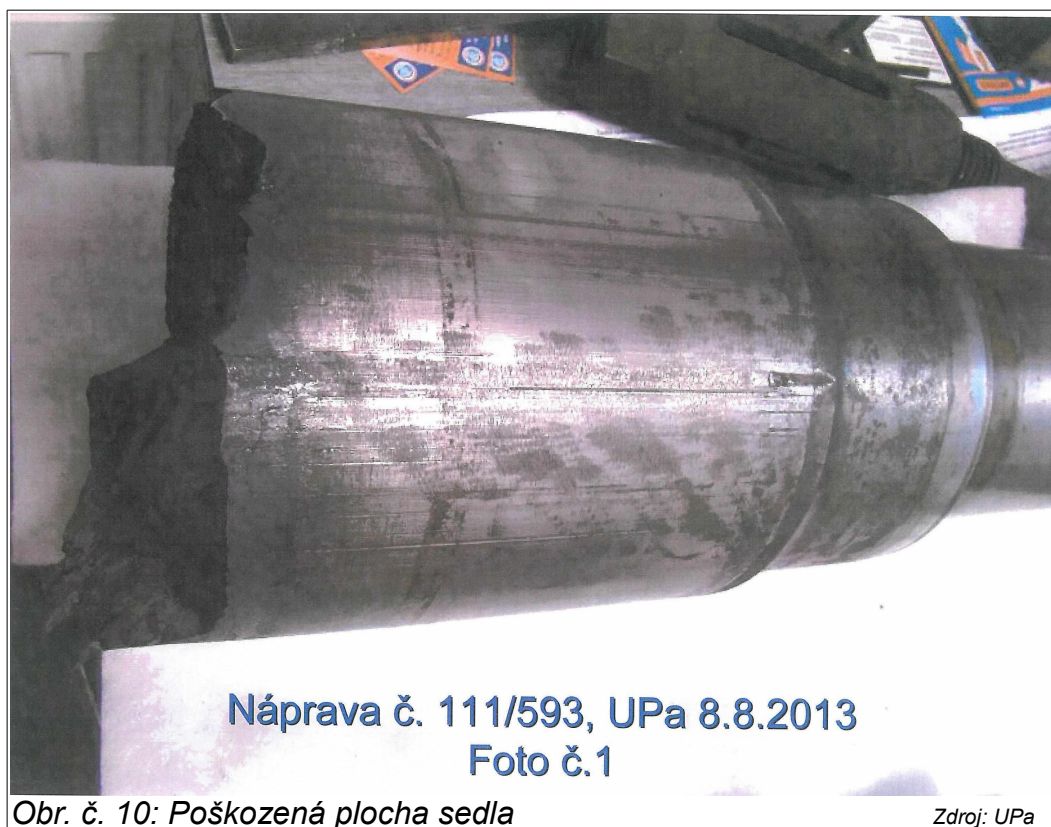
Obr. č. 10: Poškozená plocha sedla

Po odstranění celistvého kola ze zlomené části nápravy bylo HDS KV Praha zjištěno, že plocha sedla pro nalisování je poškozená (viz obr. č. 10) a vykazuje zřetelné stopy mechanického zásahu (broušení). Část náboje celistvého kola v místě lomu byla silně zkorodovaná (viz obr. č. 11) a na zlomené části nápravy byly detekovány další únavové trhliny.

Po celém obvodu sedla nápravy, v pásmu, kde došlo k iniciaci únavových trhlin, bylo zjištěno značné korozní poškození povrchu. Byly zjištěny rozdíly v intenzitě i typu korozního napadení – od hrany osazení až po pásmo obvodové iniciace únavových trhlin převládala plošná koroze, v pásmu iniciace lomu byla zjištěna tendence k bodové korozi. Tyto rozdíly vypovídají o spolupůsobení efektu spárové koroze. Uvolněním povrchů sedlo – náprava vzniklá spára umožnila postup koroze směrem do sedla nápravy a zároveň omezila vyrovnávání kyslíku v prostředí elektrolytu ve spáře tím, že prostor mezi povrchy byl velice malý. Postupně tak docházelo ke zvyšování agresivity prostředí a urychlování koroze ve spáře. Stav korozního poškození odpovídá nalisování, které sice přesahovalo pásmo iniciace trhlin, ale zároveň přesně po ploše pásma trhlin nedošlo k vytvoření lisovacího tlaku.

Analyzovaný lom byl iniciován v důsledku nesprávného provedení nalisování. Ztráta lisovacího tlaku v kritickém pásmu vedla ke koroznímu poškození a změně stavu napjatosti (přesunu pásma maxima napětí z oblasti dřívku do oblasti sedla a zároveň zvýšení hodnot napětí). Souběžně tak došlo ke zvýšení namáhání a ke snížení únavové pevnosti materiálu nápravy v pásmu iniciace lomu.

- a) *„Zrevidovat a důsledně dodržovat schválené postupy při opravách dvojkolí ŽDV dle předpisu ČD V 99/1 při lisování všech komponentů na nápravu (zvláště průběh lisovacích sil při lisování celistvých kol nebo kotoučů obručových kol, včetně rozměrové kontroly, kontroly povrchu, antikoroze úpravy, atd).*
- b) *HDS KV navrhuje zavést provádění defektoskopické zkoušky ultrazvukovou metodou vždy po nalisování celistvých kol (kotoučů obručových kol) na nápravu. Dle příslušných Technologických postupů (TD VIII) k jednotlivým řadám ŽKV provádět polohy zaměřené na zkoušení sedel kol.*
- c) *Uložit inspektorům kvality ČD, aby svou kontrolní činnost v průběhu opravy dvojkolí zaměřili na výše popsané skutečnosti.*
- d) *Tyto návrhy zpracovat, jako změnu, do předpisu ČD V 99/1 – Oprava dvojkolí železničních kolejových vozidel a všechny opravce s tímto prokazatelně seznámit.“*

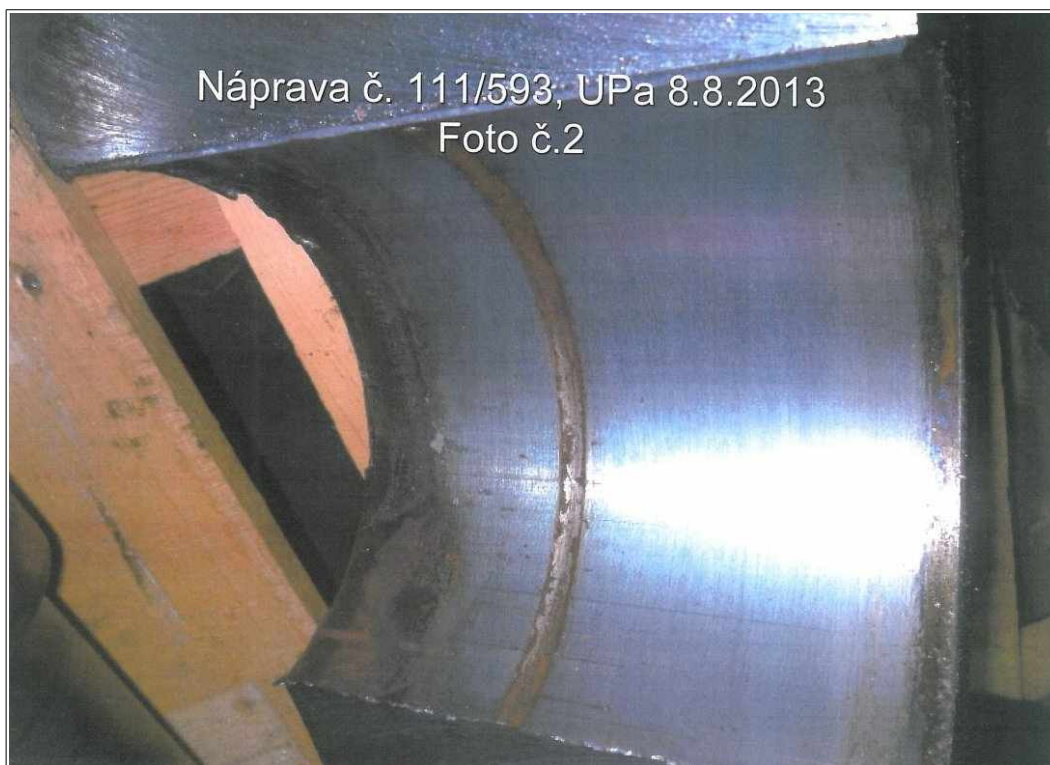
Obr. č. 11: Koroze náboje kola

- Z hlediska jakosti materiálů ve vztahu k požadavkům normy ČSN EN 13261+A1:  
Rozbor mikrostruktury v pásmu iniciace lomu a rovněž kontrola tvrdosti materiálu ve srovnání s hodnotami mimo poškození potvrdily, že lom nebyl iniciován materiálovou heterogenitou.
- Z hlediska stavu povrchu nápravy v oblasti lomu:
  1. Souvislost mezi dosahem vyvozeného lisovacího tlaku a korozním poškozením – ke koroznímu poškození došlo v pásmu, kde byla zjištěna ztráta lisovacího tlaku. Jednalo se o kombinaci plošné a důlkové koroze, za spolupůsobení efektu spárové koroze ve vzniklé mezeře mezi nábojem a sedlem kola. V pásmu

iniciace únavových trhlin tak došlo k urychlenému koroznímu napadení s tendencí k důlkové korozi.

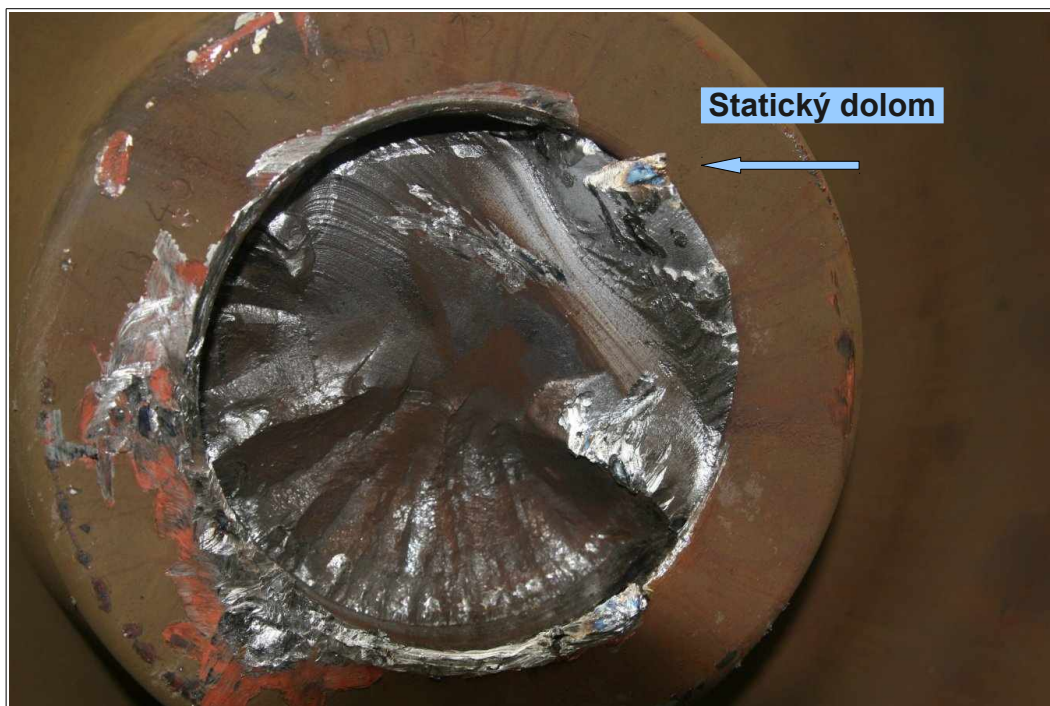
Obr. č. 13: Lomová plocha

V následující etapě došlo k radiálnímu rozvoji bloků trhlin, tvořících zubový vzhled trhlin. Rovinná část reliéfu povrchu lomu představuje oblast rozvoje již souvislé trhliny směrem k protilehlému povrchu nápravy. V blízkosti povrchu se jednalo o stadium urychleného rozvoje trhliny. Statický dolom proběhl v módu tvárného lomu na velice malé ploše lomu. Členité oblasti únavové části lomu byly identifikovány jako místa kolize postupujícího lomu se souběžně iniciovanými podélnými trhlami, přitom ve všech případech se jednalo o součást únavové části rozvoje lomu.

Obvodové trhliny registrované v blízkosti lomu byly iniciovány a rozvíjeny stejným mechanismem jako poškození, vedoucí k posuzovanému lomu. Zjištěný rozdíl v dosahu těchto trhlin svědčí o nerovnoměrném zatížení po obvodu a odpovídá „jednostranné“ iniciaci a asymetrickému rozvoji trhlin.

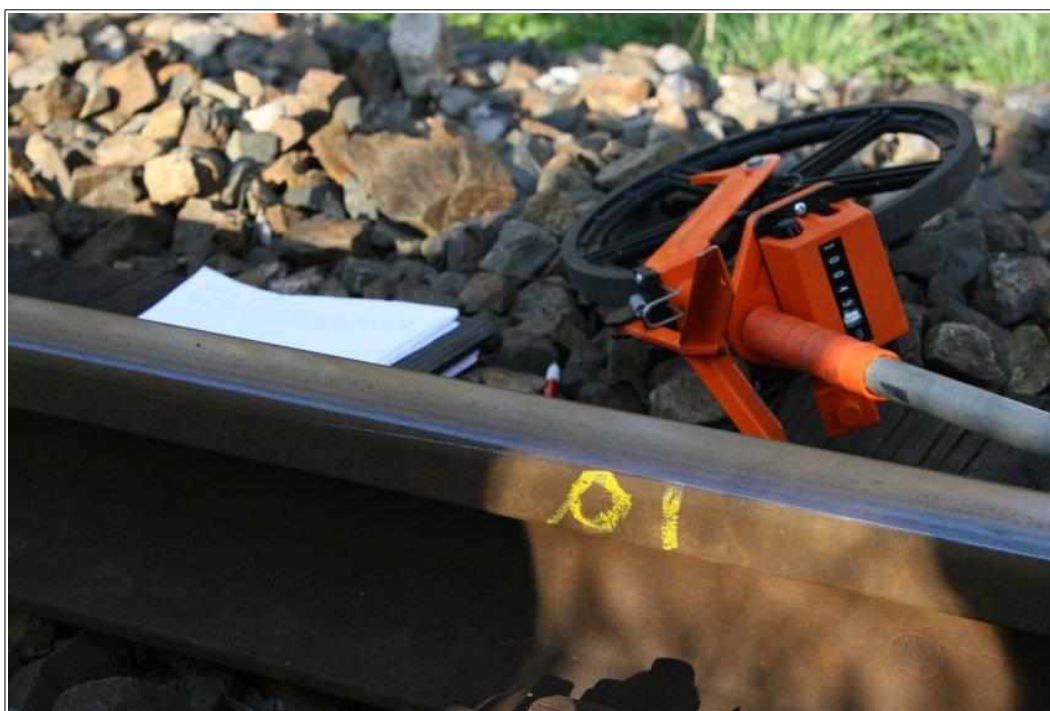
Obr. č. 15: Bod „0“

Ohledáním místa MU bylo zjištěno, že HDV 810.383-0 vykolejilo pravým kolem 1. dvojkolí (hnacího) předního podvozku ve směru jízdy vlaku Os 27550. Bod „0“, tj. první stopa po vykolejení, kde jízdní plocha pravého kola 1. dvojkolí opustila temeno kolejnice směrem vlevo dovnitř pravého kolejnicového pásu ve směru jízdy vlaku (tzv. propadnutí) a zanechala na něm viditelnou stopu, byl zjištěn v km 12,250. Od bodu „0“ v celé délce 103 m jízdy HDV ve vykolejeném stavu až do km 12,353, do místa konečného postavení vykolejeného dvojkolí po zastavení HDV, byly viditelné stopy po nárazech pravého kola 1. dvojkolí na vnitřních upevňovacích pravého kolejnicového pásu ve směru jízdy vlaku. Po zastavení vlaku stálo vykolejené pravé kolo těsně u vnitřní strany pravého
