Zpráva o výsledcích šetření příčin a okolností vzniku mimořádné události

Srážka drážních vozidel na tramvajové dráze Dopravního podniku hl. města Prahy, a. s.,
v prostoru tramvajové zastávky Kotlářka v Praze 5

Investigation Report of Railway Accident

Collision of rolling stocks on the tram track, Dopravní podnik hlavního města Prahy, a. s.,
on the Kotlářka tram stop, Prague 5

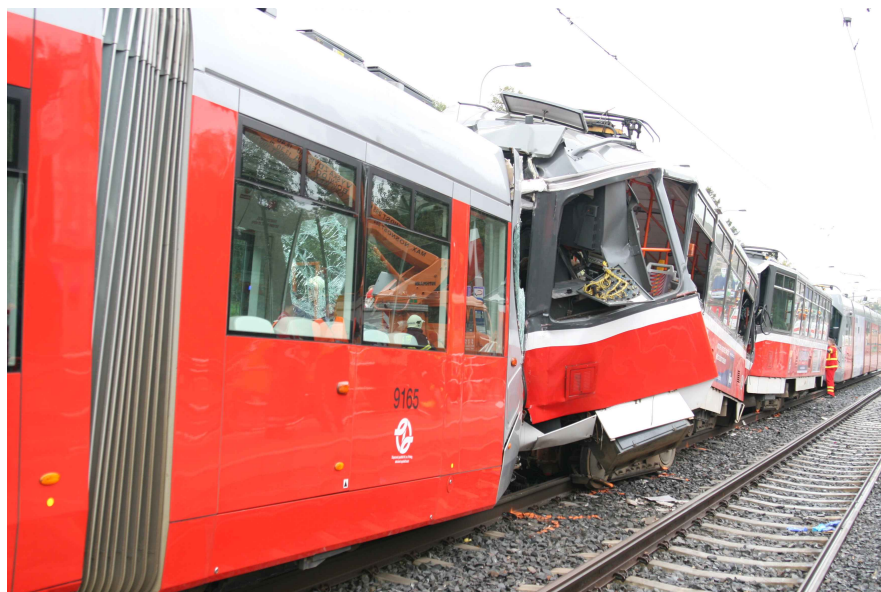
Obr. č. 1: Pohled na místo MU

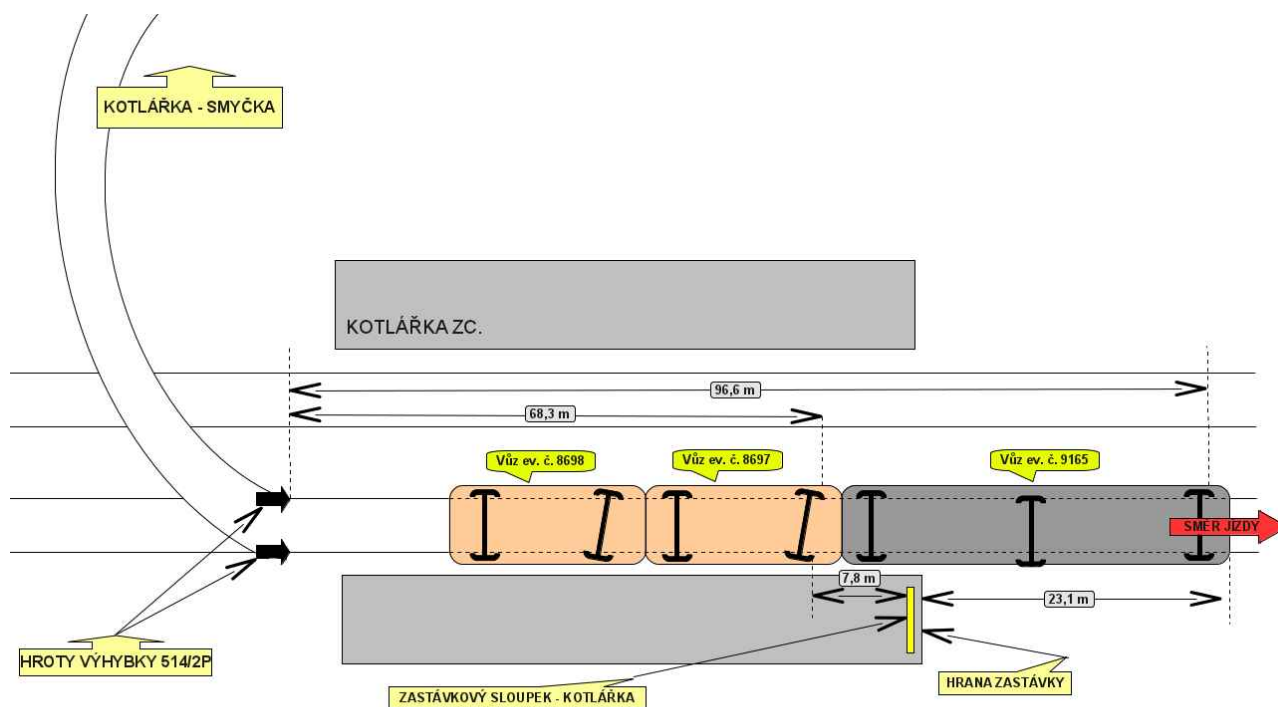
Obr. č. 2: Situační náčrtek místa MU

- čelo tramvaje linky 14/10 stálo 23,1 m za hranou nástupního ostrůvku zastávky Kotlářka ve směru jízdy, první náprava prvního podvozku stála 96,6 m za hroty sjezdové výhybky 514/2P na pojižděné koleji. Rovněž druhá náprava tohoto podvozku nebyla vykolejena. U druhého podvozku byly vykolejeny obě nápravy, první náprava vpravo o 4 cm od pojižděné kolejnice, druhá náprava vpravo o 18 cm. Nápravy třetího podvozku zůstaly nevykolejeny. Kloubové spojení mezi předposledním 4. neseným článkem a 5. podvozkovým článkem bylo zlomeno, došlo k destrukci přechodových měchů a vnitřních návalků, v místě spojení ležely konce článků na kolejnicích. Sběrač byl v horní poloze na troleji, nepoškozen. Vlivem nárazu došlo k devastaci zadního článku tramvaje včetně elektrické výzbroje a výstroje a k posunutí celé tramvaje o cca 29 m z místa jejího zastavení v zastávce.
V tramvaji bylo v době srážky 7 cestujících a řidička tramvaje, nikdo nebyl zraněn;

- do zadní části tramvaje linky 14/10 bylo zaklíněno značně zdevastované čelo předního DV TVL linky 20/8, u kterého dále došlo k deformaci skříně a ke značnému poškození celého interiéru. Při nárazu se oddělil od skříně DV první podvozek a vykolejily obě nápravy. První náprava se nacházela 68,3 m za hroty

- sjezdové výhybky 514/2P a byla vykolejena vlevo, 28 cm od pojezdné kolejnice, druhá náprava byla vykolejena rovněž vlevo, 58 cm od pojezdné kolejnice.
- čelo DV řazeného jako druhé v TVL bylo nárazem vklíněno do zadní části předního DV a bylo zcela zdevastováno, včetně části jeho skříně a předního spřáhla. U předního podvozku došlo k vykolejení obou náprav, první náprava byla vykolejena vlevo, 4 cm od pojezdné kolejnice, druhá náprava byla rovněž vykolejena vlevo, 10 cm od pojezdné kolejnice. Sběrač DV byl v dolní poloze, stažen a nepoškozen;
- ve zdeformované přední části DV řazeného v TVL jako první byl na stanovišti řidiče nalezen řidič tramvaje, který nejevil známky života. Po příjezdu RZZ lékař konstatoval jeho smrt;
- při MU zasahovala Záchránná služba hlavního města Prahy a HZS DPP.

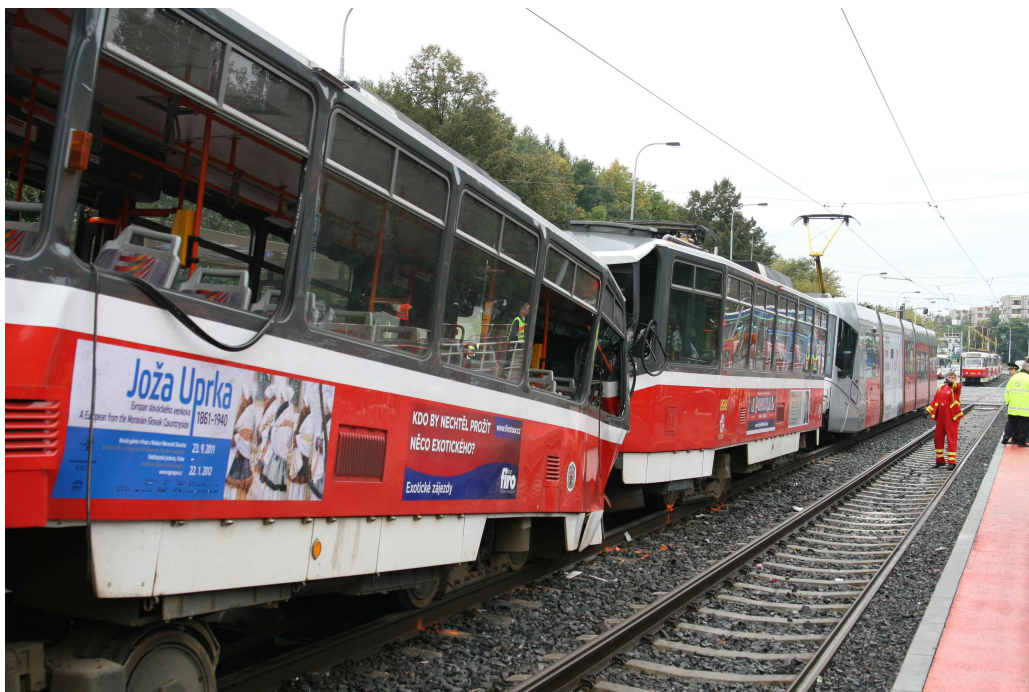
Foto: Postavení DV po MU z levé strany ve směru jízdy

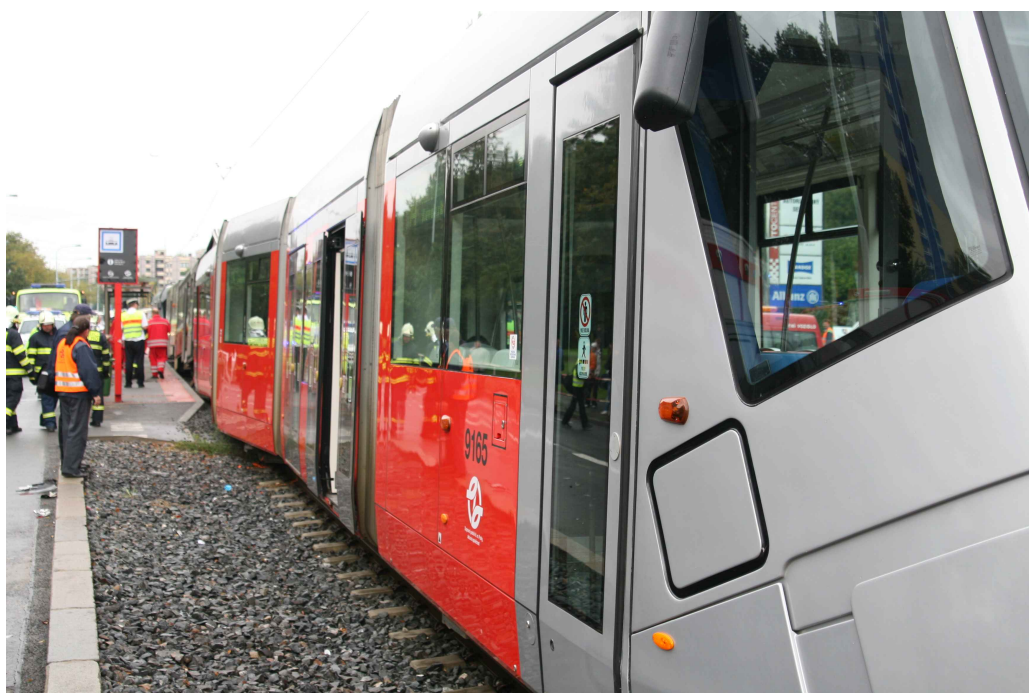
Foto 2: Postavení DV po vzniku MU z pravé strany ve směru jízdy

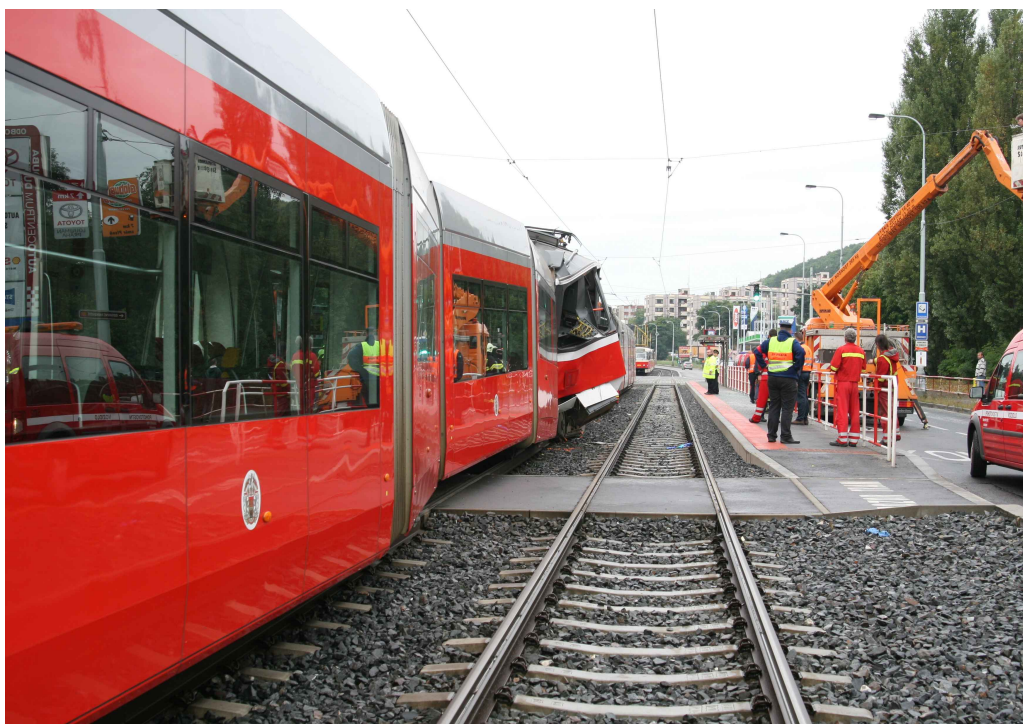
Foto 3: Pohled na MU z levé strany ve směru jízdy

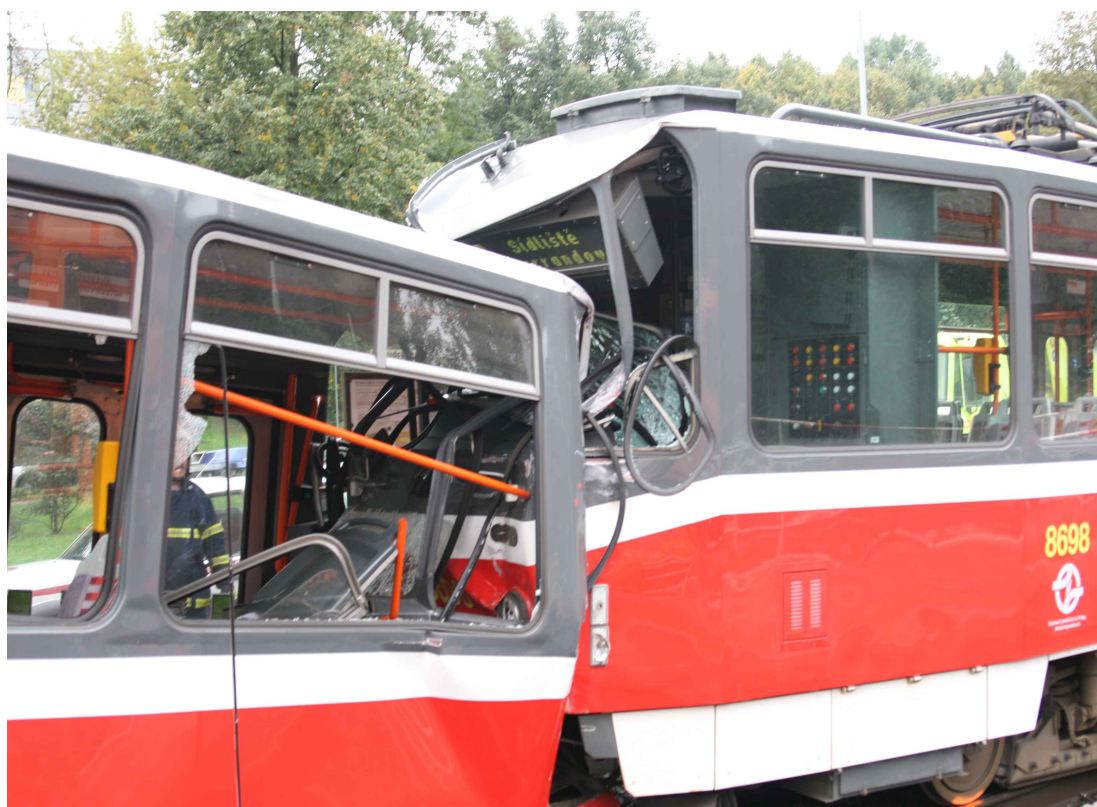
Foto 4: Deformace DV TVL linky 20 pořadí 8

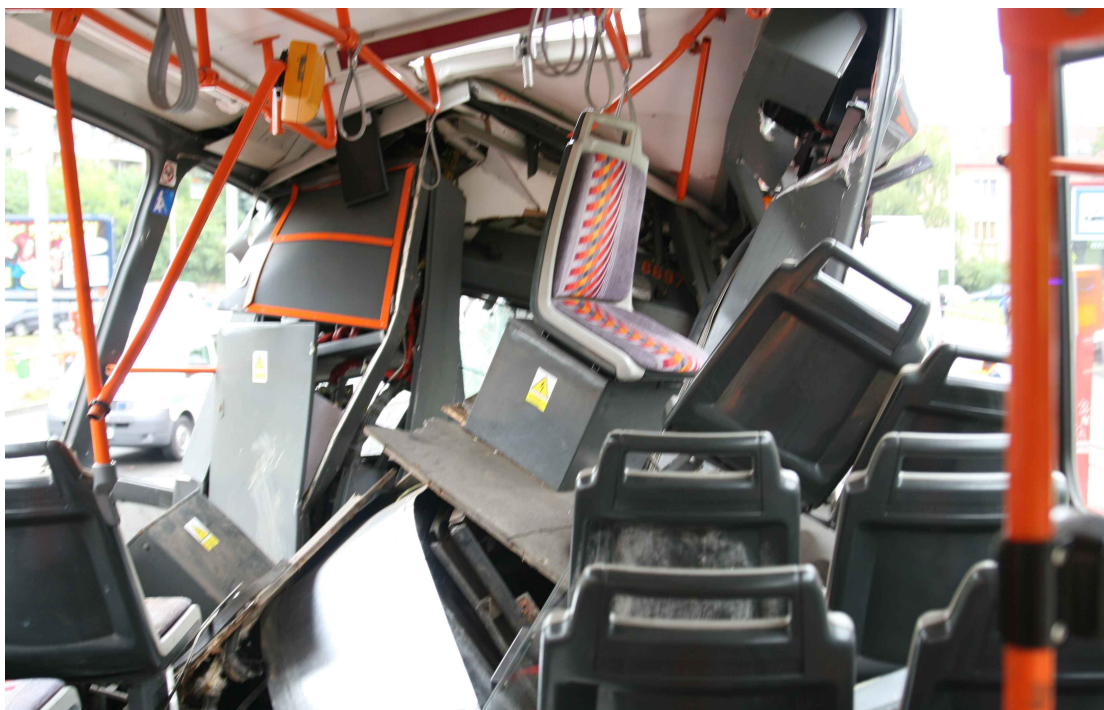
Technická prohlídka po MU drážního vozidla T6A5 ev. č. 8697, řazeného v TVL linky 20/8 jako první DV ve směru jízdy, byla pracovníky technické kontroly provozovatele provedena bezprostředně po stažení DV do vozovny Motol dne 19. 09. 2011 v 16:00 hodin. Během likvidace následků MU a při převozu do vozovny bylo DV pod dohledem těchto pracovníků. Prohlídka se uskutečnila na dvoře vozovny z důvodu bezpečnosti a nemožnosti další manipulace s vozem. Prohlídka byla provedena z důvodu poškození DV po MU a při vyprošťování řidiče pouze vizuálně, funkční zkoušku nebylo možné z výše

Další prohlídka tohoto DV byla pracovníky technické kontroly provedena dne 21. 9. 2011, kdy byla provedena demontáž řadiče a přepínače reverzu z kabiny DV. Při této prohlídce bylo zjištěno, že vačky řadiče, mimo kontaktů SKP 1 a 2 poškozených při MU, byly bez závad a zadání jízdy a brzdy bylo plně funkční (vyzkoušeno dle spínacího programu). Reverzní přepínač byl přepnut do polohy vpřed.

Foto 5: Deformovaný interier DV T6A5 ev. č.: 8697

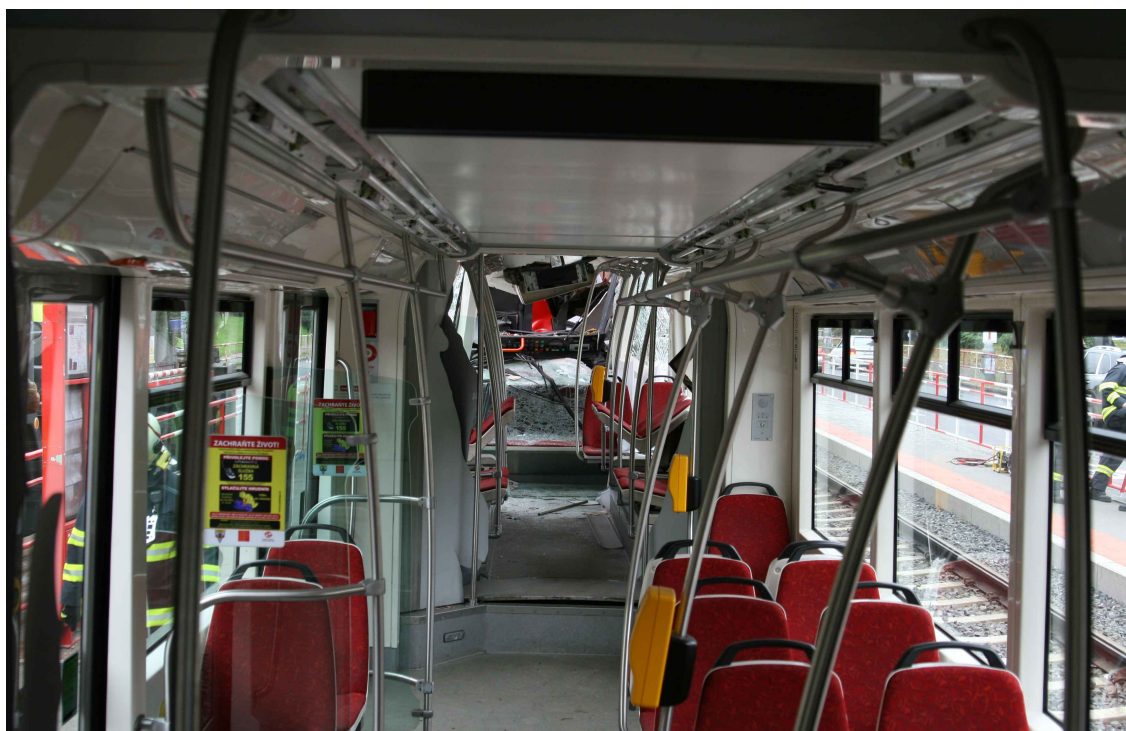
Foto 6: Interiér tramvaje 14T
