Drážní inspekce
The Rail Safety Inspection Office

Investigation Report of Railway Accident

Derailment of one wagon of freight train No. Pn 66681 between Prackovice nad Labem and Lovosice stations in km 497,599
(Praha-Bubeneč – Děčín hl. n. main line)

Č. j.: 6-896/2010/DI

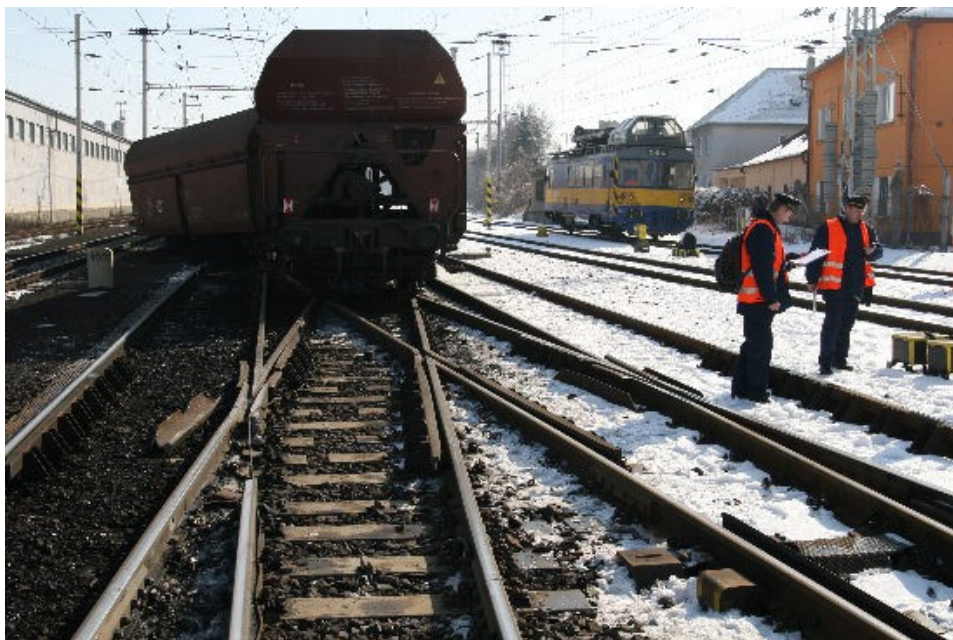
Foto 1: vykolejené TDV, pohled od konce vlaku
